<b>Denominación del Bien</b>		<b>Categoría</b>		<b>Código</b>	
Sociedad Musical Unión Pescadores (El Casinet)		BRL (Monumento Interés Local)		C-15	
<b>Localización</b>			<b>Protección</b>	<b>Catalogación</b>	<b>Sección</b>
C/ Pintor Ferrandis 25			Integral	Individual	P. Cultural
<b>Titularidad</b>	<b>Coordenadas U.T.M.</b>		<b>Uso</b>	<b>Datum</b>	<b>Ref. catastral del Bien</b>
Pública	729719	4372571	30S	ETRS89	9828708YJ2792H
<b>Tipo de elemento</b>			<b>Cronología</b>		
Arquitectura para el ocio y la sociabilidad			1909

<b>Denominación del Bien</b>		<b>Categoría</b>		<b>Código</b>	
Casa dels Bous y antiguos teñidores		BRL (Espacio Etnológico Interés Local)		C-16	
<b>Localización</b>			<b>Protección</b>	<b>Catalogación</b>	<b>Sección</b>
C/ Astilleros 2			Integral	Individual	P. Cultural
<b>Titularidad</b>	<b>Coordenadas U.T.M.</b>		<b>Uso</b>	<b>Datum</b>	<b>Ref. catastral del Bien</b>
Pública. Ajuntament València	730049	4372292	30S	ETRS89	0125701YJ3702E
<b>Tipo de elemento</b>			<b>Cronología</b>		
Instalación industrial			1895

<b>Denominación del Bien</b>		<b>Categoría</b>			<b>Código</b>
Fábrica de Hielo		BRL (Espacio Etnológico Interés Local)			C-17
<b>Localización</b>			<b>P

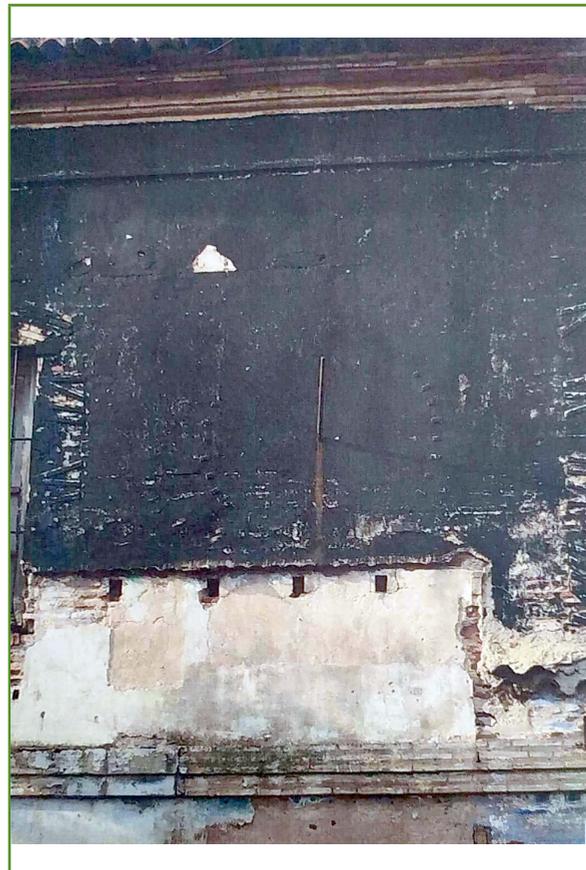
**Plano ámbito de protección**

Arriba, cara norte de la Casa dels Bous, donde se ubica el reloj C-14.2., y cara sur, donde se ubica el reloj C-14.1 (2018). Sobre estas líneas, reloj C-14.1 antes del repinte (Fuente: Fabricante de Esferas y Tono Giménez).

Los esfuerzos de protección y conservación de los relojes se harán extensible al conjunto del inmueble, pues estos solamente se entienden en su contexto originario. Se prestará especial atención al reloj de la cara norte (C-14.2), actualmente en un estado de conservación deficiente.

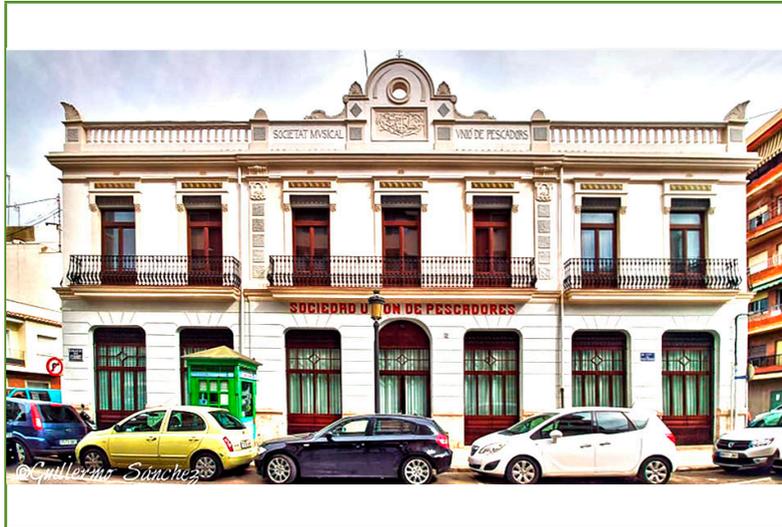
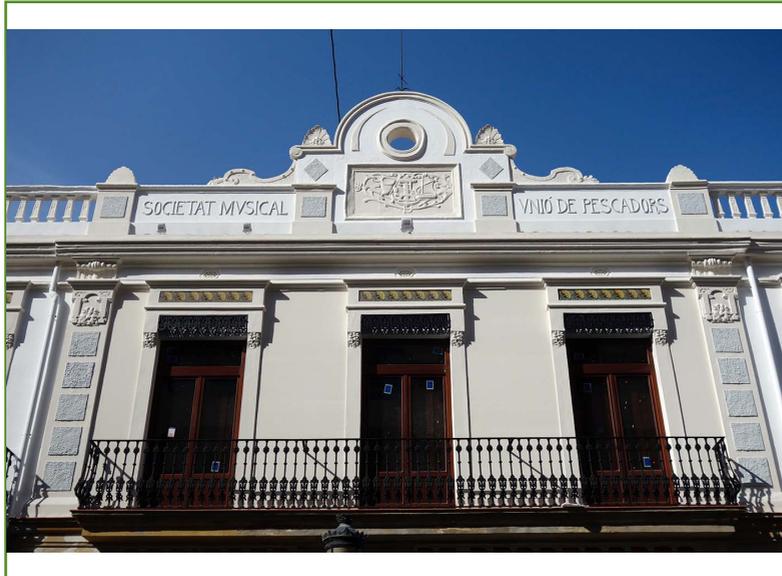
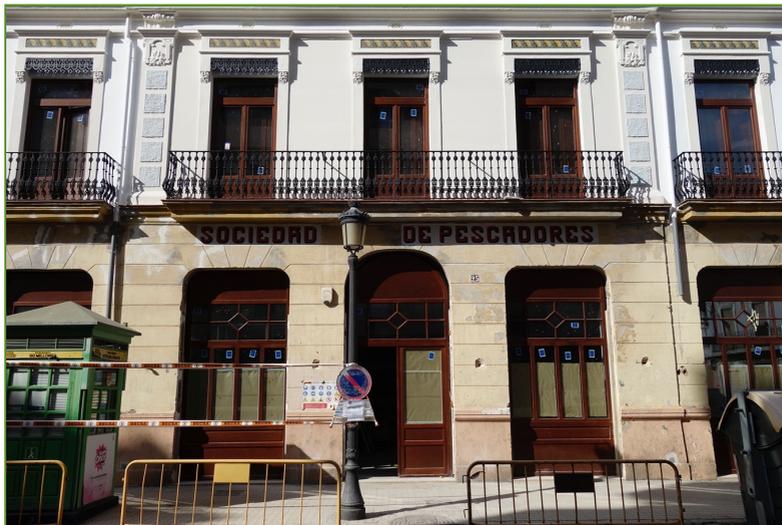
Arriba, vista general del inmueble (Fuente: Guillermo Sánchez). En medio, vista de detalle de la fachada principal. Abajo, detalle del rótulo "Sociedad de Pescadores" durante los trabajos de rehabilitación (2018).

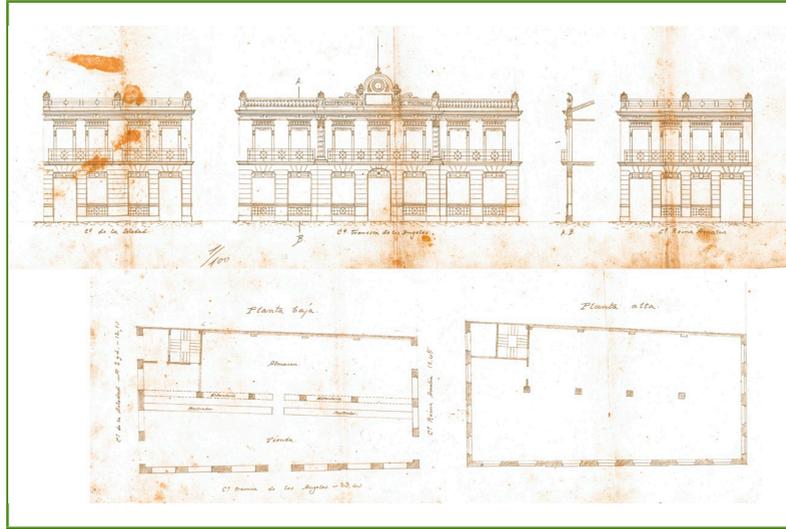
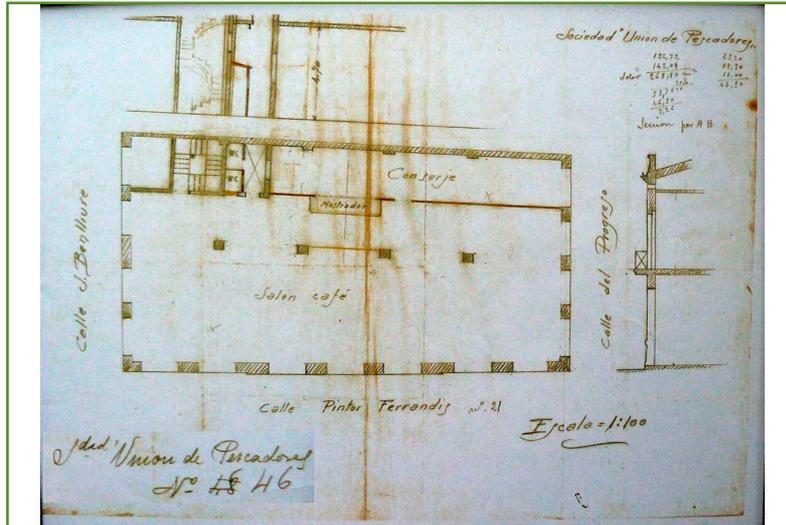
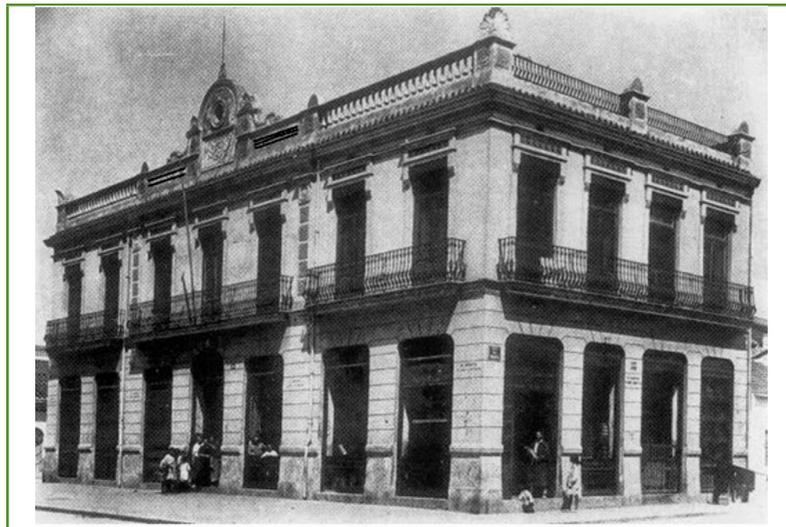
Arriba, planos del edificio y de reforma de la planta baja. Abajo, fotografía del Casinet a principios del s. XX (Fuente: Sanchis Pallarés, 1998; Vicente Gallart).

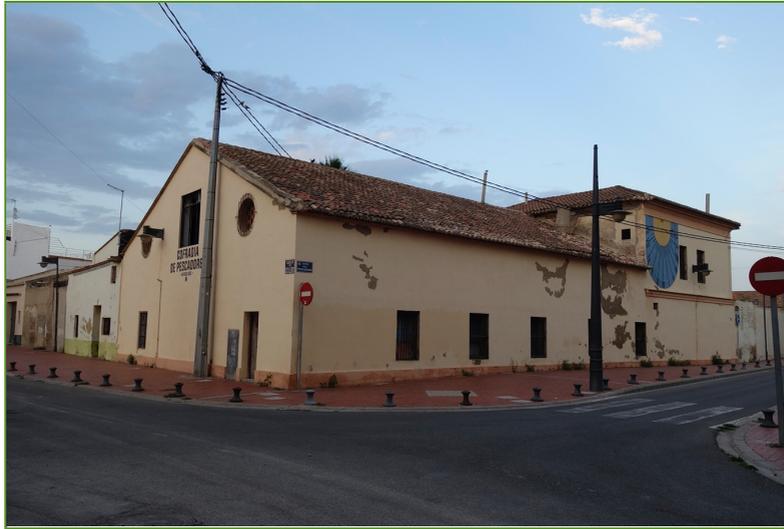
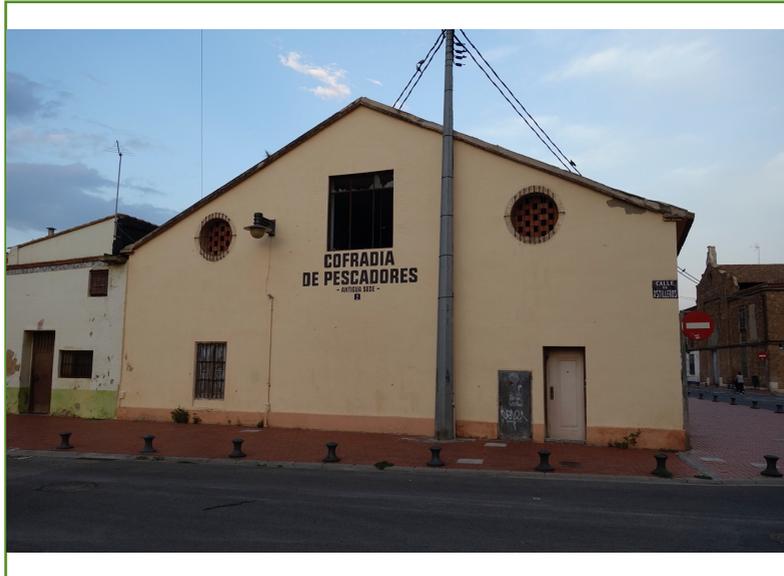
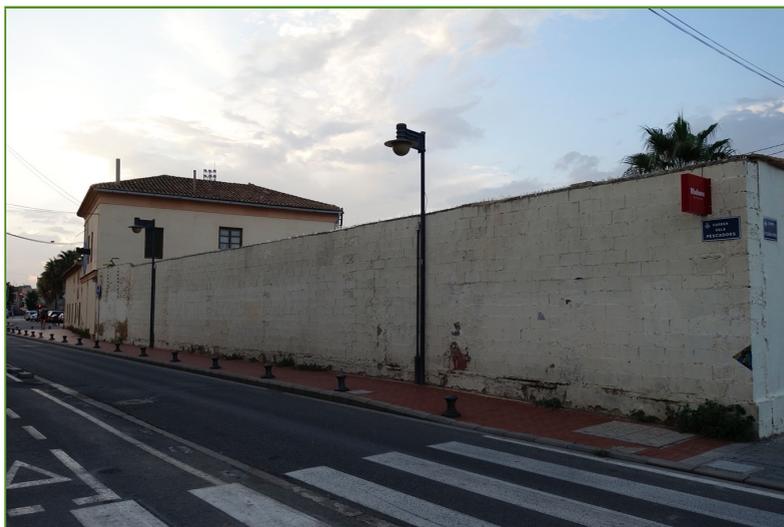
La Casa dels Bous ha sido repintada con anterioridad a 2018, si bien ese año presentaba desconchados en distintos puntos, especialmente en la cara sur del edificio, además de fisuras y humedades. En 2021 se ha procedido a la rehabilitación del edificio.

Arriba, vistas del lateral sur del edificio y de la fachada de la nave adosada al cuerpo principal. Abajo, vista sur del muro perimetral del patio (2018).

Aquellos elementos que hablen del uso originario del edificio (anillas de amarre y cabezas decorativas de bueyes, cerramientos originales), deberán ser conservados. Las obras de rehabilitación se acompañarán de estudios de estratigrafía muraria. Los muros de mampostería, la pavimentación de rodano y las casetas de los antiguos teñidores, deberán ser conservados. Especial atención al muro O, muy alterado.

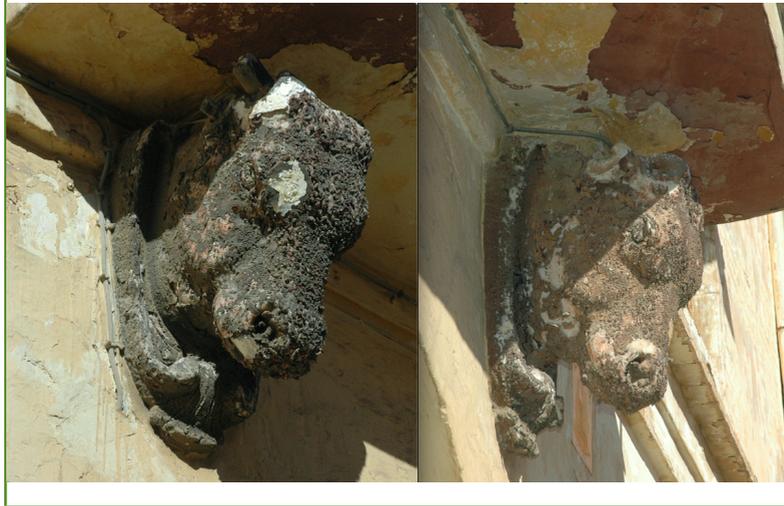
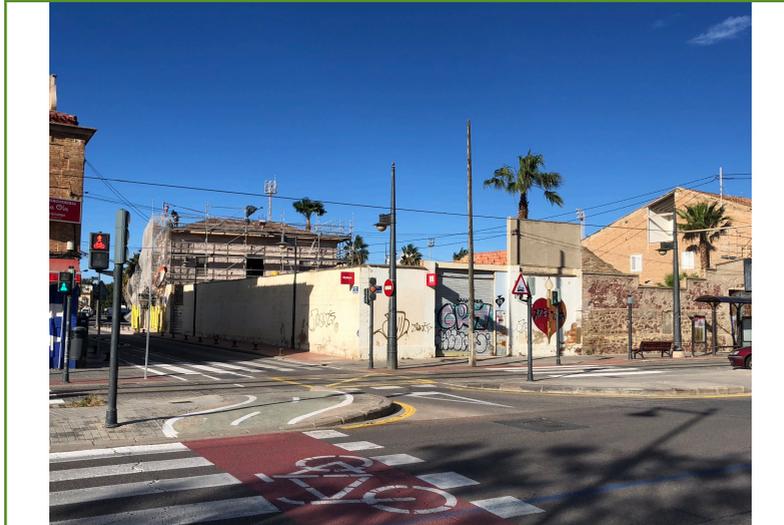
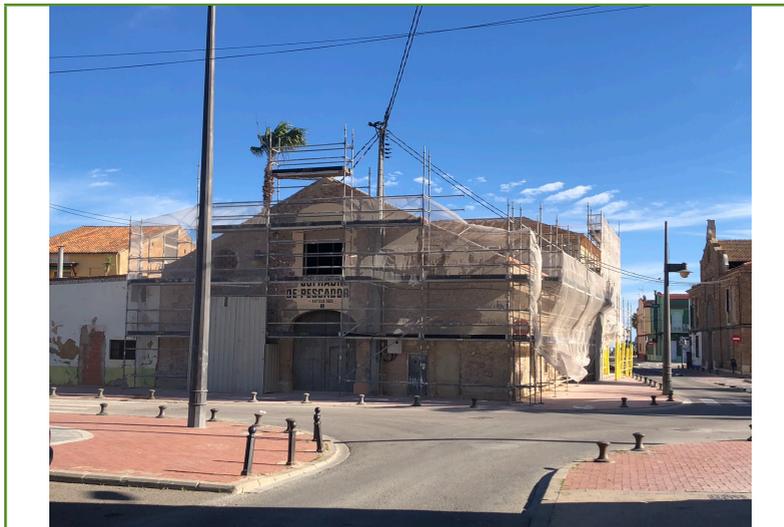
Arriba, detalle de las cabezas de bueyes del balcón de la fachada principal. Abajo, estado del edificio durante las obras de rehabilitación (diciembre 2021).

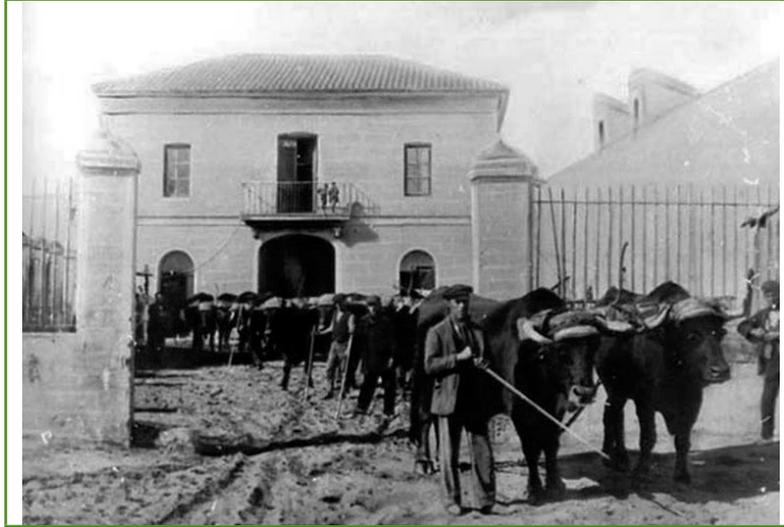
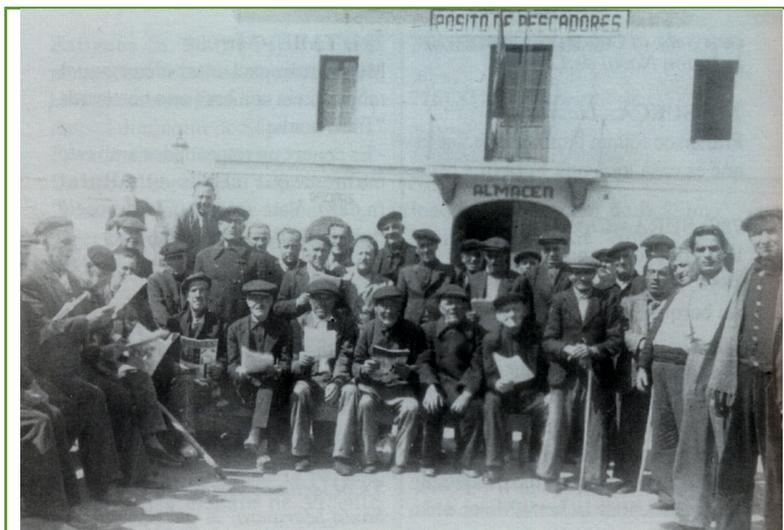
Fotografías antiguas de la Casa dels Bous en funcionamiento (Fuente: Sanchis Pallarés, 1998; Vicente Gallart)
