FICHAS BIENES CULTURALES SINGULARES

Denominación del Bien		Categoría		Código	
Matadero del Cabanyal (L'Excorxador)		BC (Inmueble Protegido)		CS-01	
Localización			Protección	Catalogación	Sección
C/ San Pedro 37			Parcial	Individual	P. Cultural
Titularidad	Coordenadas U.T.M.		Uso	Datum	Ref. catastral del Bien
Pública. Ajuntament València	729519	4372246	30S	ETRS89	9624818YJ2792D
Tipo de elemento			Cronología		
Instalación industrial			Anterior a 1889

Denominación del Bien		Categoría		Código	
Dirección General de la Guardia Civil		BC (Inmueble Protegido)		CS-02	
Localización			Protección	Catalogación	Sección
C/ Eugenia Viñes 233			Parcial	Individual	P. Cultural
Titularidad	Coordenadas U.T.M.		Uso	Datum	Ref. catastral del Bien
Pública	730033	4372721	30S	ETRS89	0129701YJ3702G
Tipo de elemento			Cronología		
Arquitectura militar			Principios s. XX

Denominación del Bien		Categoría		Código	
Colegio Pureza de María Grao		BC (Inmueble Protegido)		CS-03	
Localización			Protección	Catalogación	Sección
C/ Don Vicente Gallart 25			Parcial	Individual	P. Cultural
Titularidad	Coordenadas U.T.M.		Uso	Datum	Ref. catastral del Bien
Privada	729517	4371864	30S	ETRS89	9621833YJ2792B
Tipo de elemento

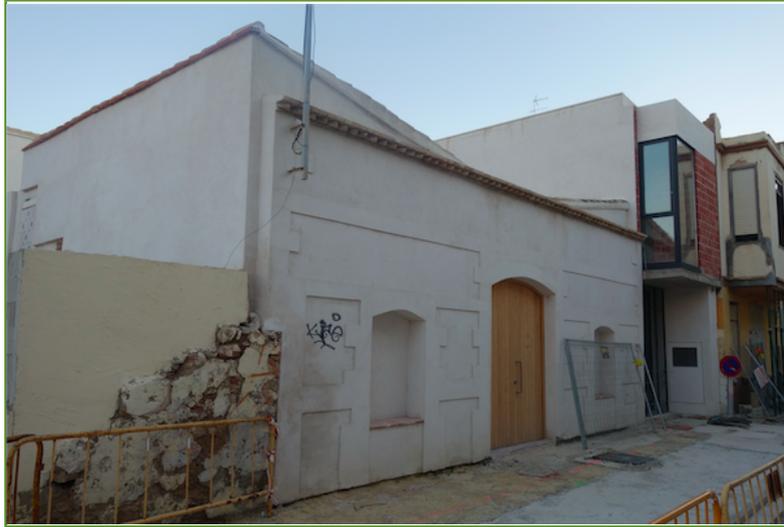
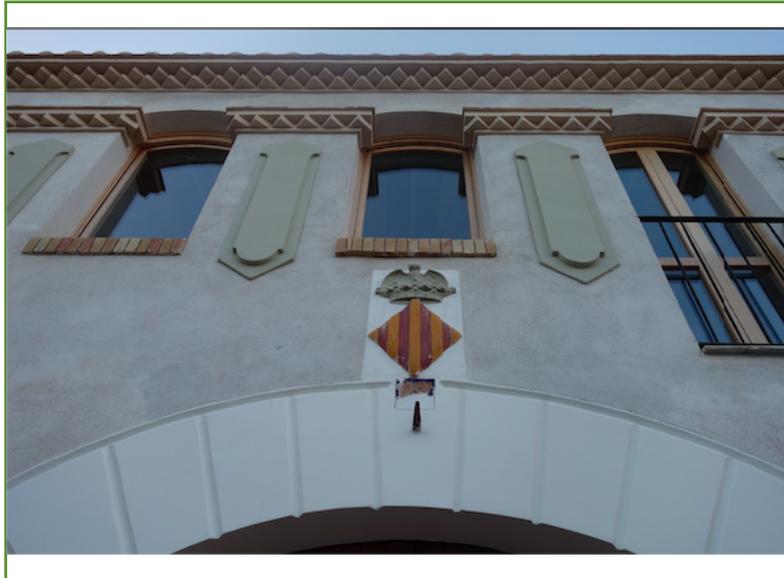
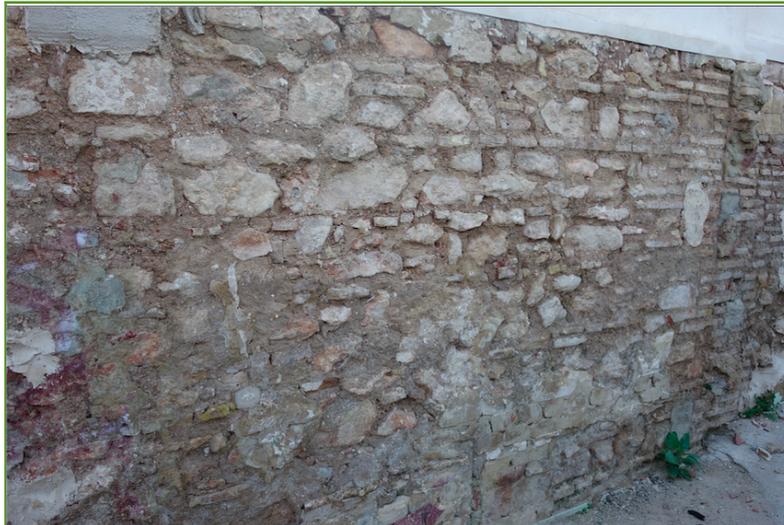
El inmueble ha sido objeto de reciente rehabilitación (2020) por parte del Servicio de Patrimonio Histórico y Artístico del Ayuntamiento de València.

Distintas vistas del edificio tras su reciente rehabilitación (2020).

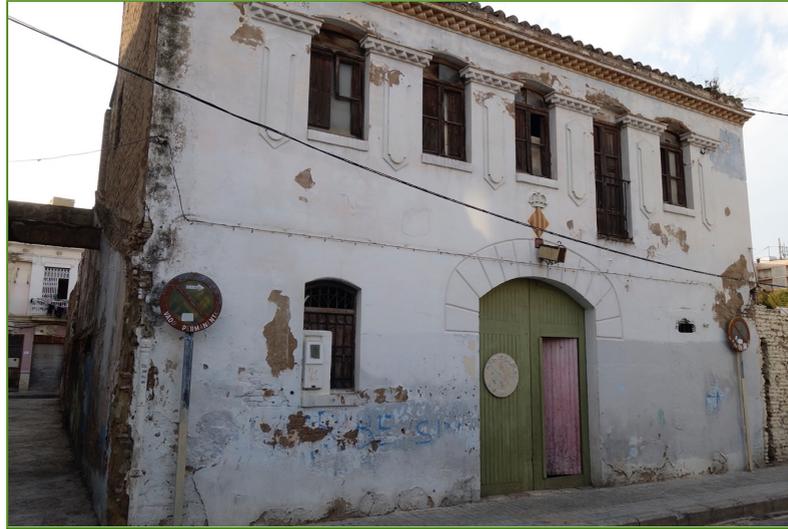
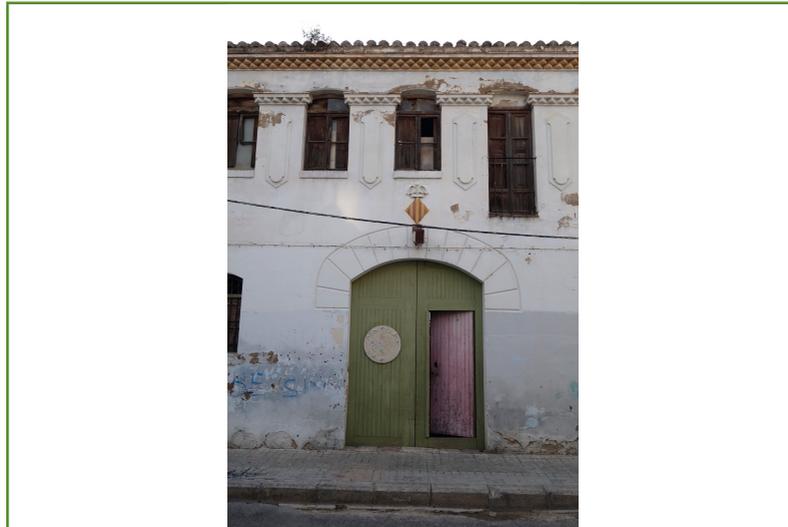
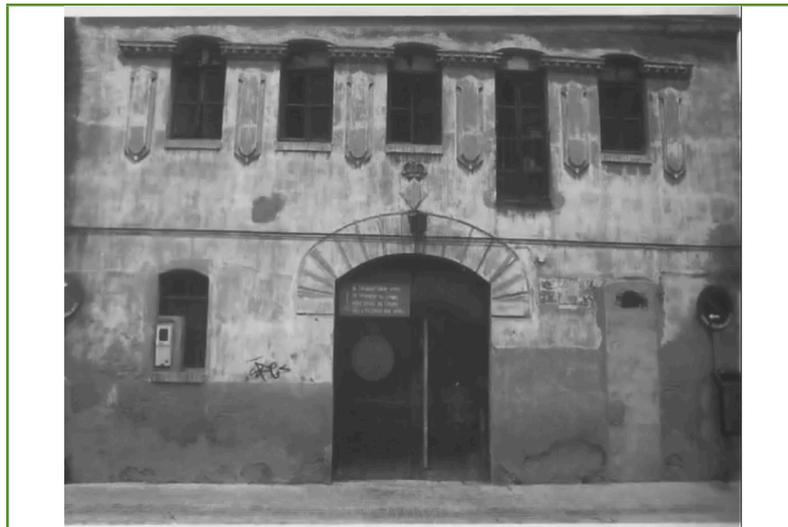
Arriba, dos imágenes previas a los trabajos de rehabilitación (2018). Sobre estas líneas, fotografía antigua del edificio, ya en estado de abandono (Fuente: Vicente Gallart).

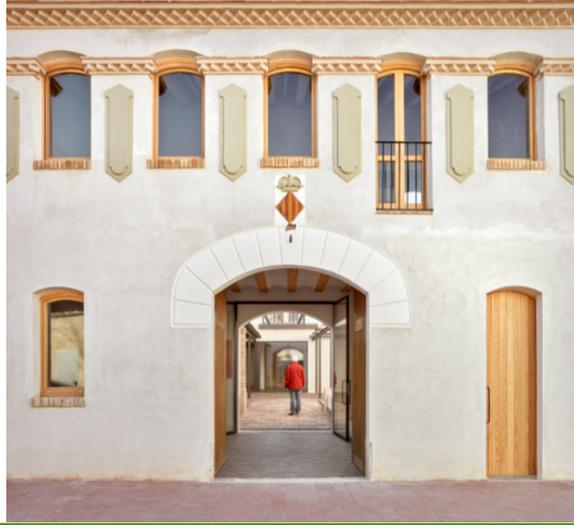
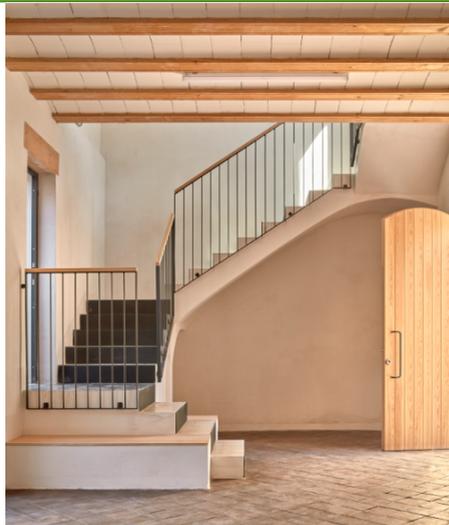
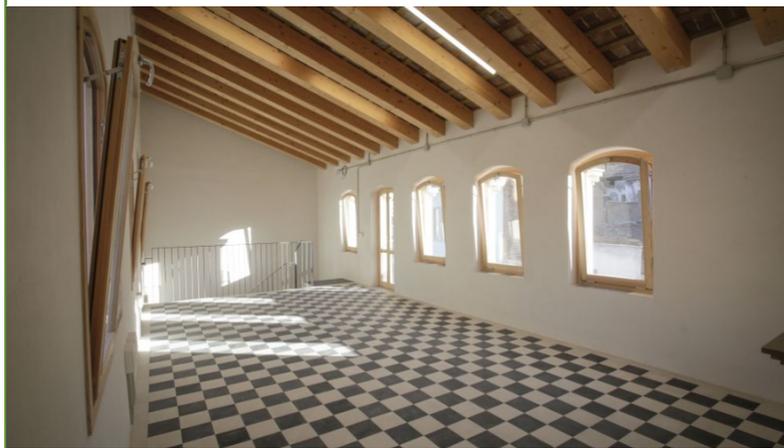
Exterior e interior del edificio tras su rehabilitación (Fuente: Ajuntament de València; autora: Mariela Apollonio).

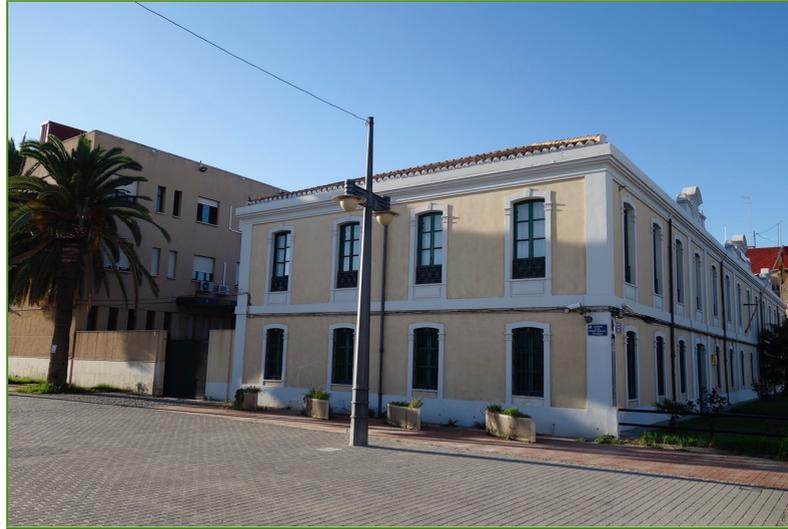
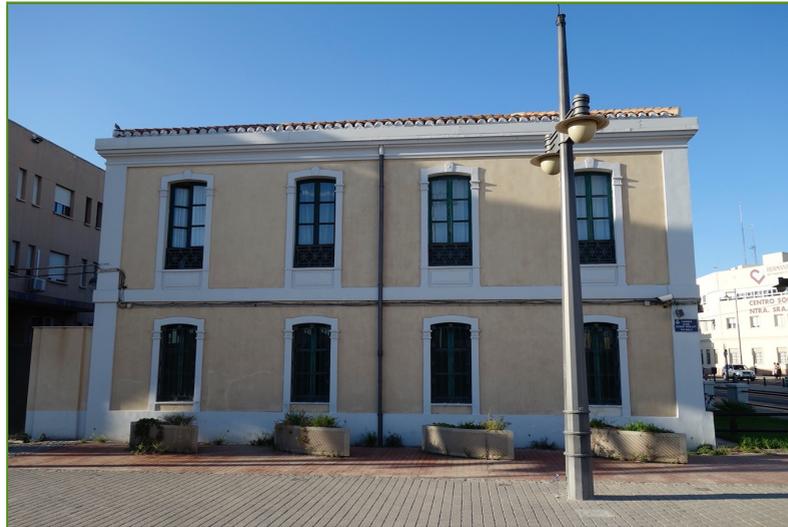
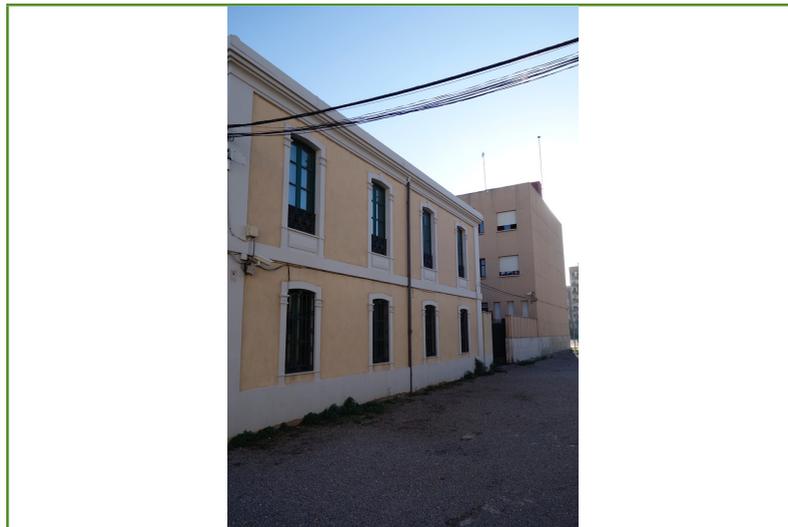
Vista de los laterales del edificio (2018).
