REVISIÓN SIMPLIFICADA DEL PLAN GENERAL DE VALENCIA
CATÁLOGO DE BIENES Y ESPACIOS PROTEGIDOS DE NATURALEZA RURAL

CONJUNTO CASAS-BARRACA EN LA Z.A.L.

LOCALIZACIÓN : Antiguo Camino del Canal, 206 DISTRITO / SUELO : 10 / SU REF. CATASTRAL : 9294940YJ2698C0001MY CÓDIGO FICHA : EPA_SU_10.01	NIVEL DE PROTECCIÓN : BRL - BRR VALORES SINGULARES : ARQ - ETN CATEGORÍA (D) ESPACIO ETNOLÓGICO DE INTERÉS LOCAL REFERENCIA CATÁLOGO 1989 : 73/2 PLANO C.63 NP : 2 REVISIÓN EXPOSICIÓN PÚBLICA 2003-2008 : 10/URB45 NP : S-BRR
--	---

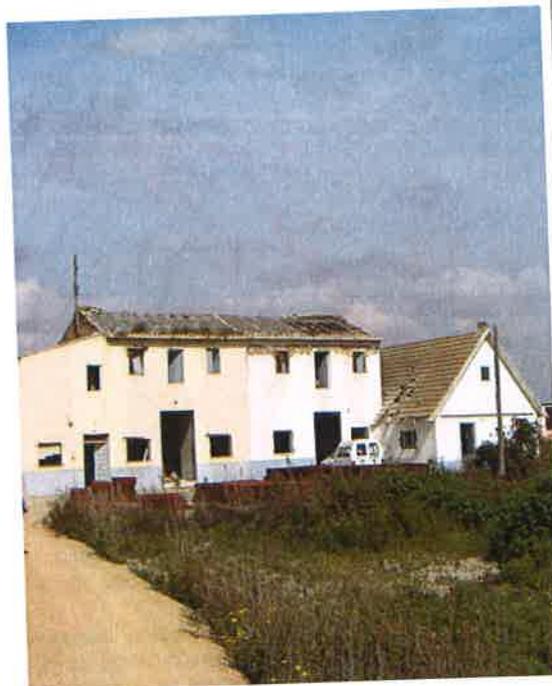
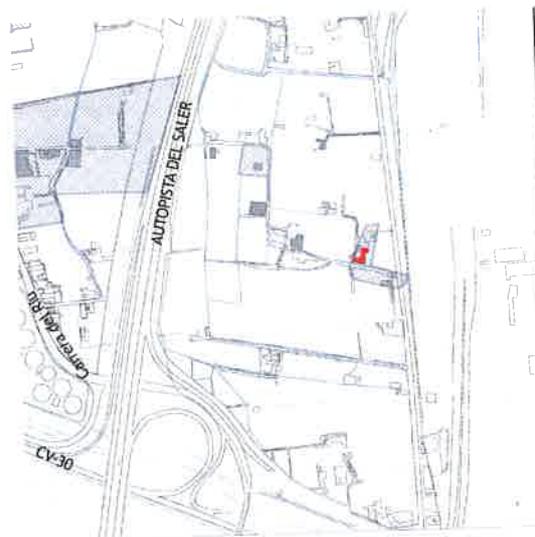
Nº VOLÚMENES : VARIOS
MORFOLOGÍA : BARRACA + CUERPO 2 AGUAS
Nº PLANTAS : 1 + SOSTRE
DIM. PLANTA : BARRACA 12,00X7,00 (M) APROX.

REVESTIMIENTO : REVOCO / PINTURA
COLOR : BLANCO
CARPINTERÍA : MADERA
CONSERVACIÓN : RECUPERABLE

TIPO ARQ : BARRACA + CASA DE DOS CRUJÍAS
FÁBRICAS : TAPIAL
CUBIERTAS : TEJA PLANA / ALERO MADERA
CONSERVACIÓN : RECUPERABLE

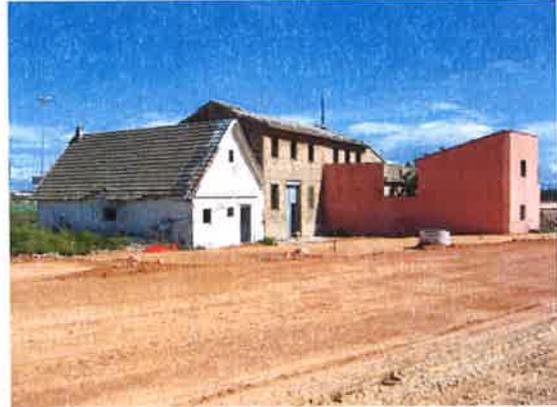
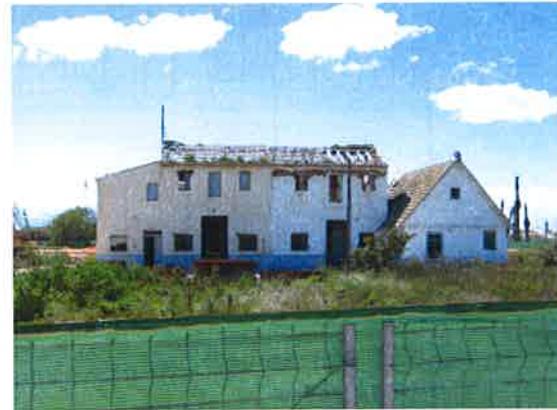
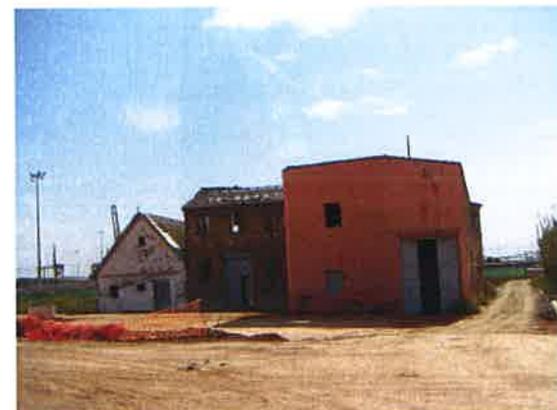
La barraca se encuentra en un estado de abandono importante, pero capaz de ser recuperada. Presenta un sistema de estructura de *passadis*, con un eje lateral en planta y las estancias ubicadas en la banda norte. En la entrada aparece un estancia más importante con la cocina etc.; tras ella el *passadis* y una habitación, más atrás varios dependencias y la escalera de acceso al *sostre*. Los huecos y el sistema estructural son los originales, con la variaciones que implica la cubierta de teja plana.

Las casas de dos crujías responde al tipo básico de estas casas, con estructura paralela a fachada, eje perpendicular en planta u dos alturas, con la escalera situada en la segunda de las crujías. Las dependencias de la casa presentan cierta asimetría en la distribución en planta, producto de la escasa amplitud de la planta - que posiblemente proviene de la anchura de las antiguas barracas, como hemos comentado.

Las cubiertas de estas casas han sido robadas, no hay tejas, ni ventanas. La actuación vandálica ha sido muy fuerte y han dejado a las casas próximas a la ruina. Las fábricas están en buen estado y los forjados muy dañados por la intemperie a que han estado expuestas estos años.

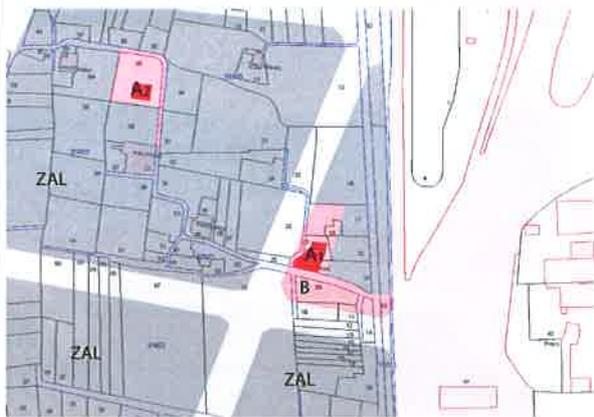
6. ENTORNO DE PROTECCIÓN

A1.- CONJUNTO CASAS y BARRACA EN LA ZAL
A2.- 2 BARRACAS COMUNICADAS EN LA ZAL

B.- ÁREA DE PROTECCIÓN

El bien a proteger se encuentra en una zona verde de protección paisajística. Conservar los elementos caracterizadores del paisaje: Trazado de la Senda de la Llorca, fragmentos de acequias, explanada frente a los edificios, estructura parcelaria o evocación de la misma en su entorno inmediato.

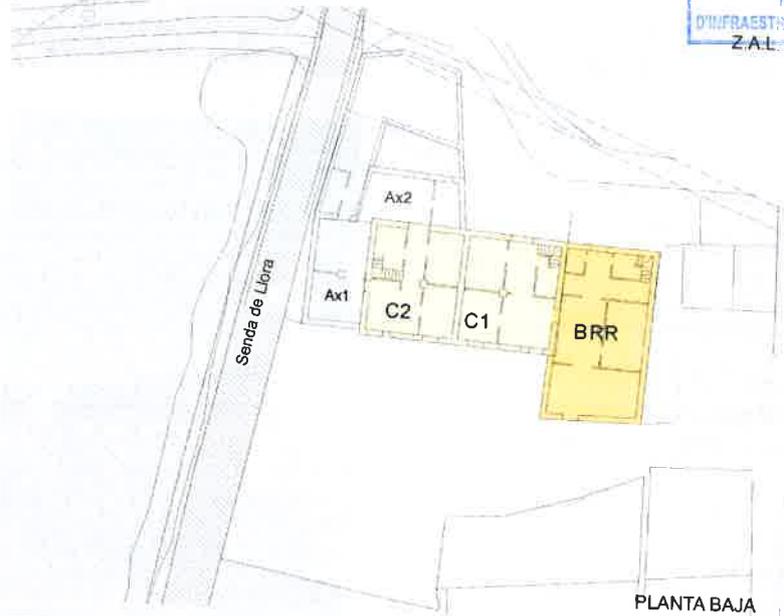
ELEMENTOS A CONSERVAR

BRR.- BARRACA: Protección Parcial. Se conservarán las fábricas del muro basamental y la estructura aérea, con la cubierta y la viguetería del "sostre", así como el sistema de huecos de fachada y forma de los mismos, tanto de planta baja como de planta superior, manteniendo la forma de las bocaventanas y la colocación de carpintería en la sección de la ventana. La compartimentación interna ha desaparecido, cualquier intervención debe conservar el carácter de esta construcción, en particular su forma, perfil y elementos de su arquitectura. Mantener o restituir, según el caso, la cubierta con acabado vegetal.

C1 + C2.- CASAS ANEXA: Protección Ambiental. Protección volumétrica de ambos edificios o en su caso sustitución de uno de ellos por arquitectura de mayor valor que permita la existencia de la servidumbre de escala de la barraca, hoy inexistente. Reposición de las cubiertas de teja curva de color natural terroso claro

SENDA DE LLORA: Protección Ambiental Conservación del trazado, sección y solados del Camí de la LLora

ELEMENTOS IMPROPIOS

AX1 y AX2.- ANEXO LATERAL

RÉGIMEN GENERAL DE INTERVENCIONES.- Núcleo Principal formado por los cuerpos: **BRR y en su caso C1, C2**
El conjunto ha agotado las posibilidades de ampliación. Puede transformar sus espacios internos en los niveles que permitan el grado de protección de cada uno de ellos. Sustituir los cuerpos improprios por otros de mayor valor que potencien la calidad del conjunto
