REVISIÓN SIMPLIFICADA DEL PLAN GENERAL DE VALENCIA
CATALOGO DE BIENES Y ESPACIOS PROTEGIDOS
Ordenación Estructural
CASA DEMANÀ

SITUACIÓN: CALLE EMBARCADERO, 28
BARRIO: 4-EL SALER
DISTRITO: 19-POBLATS DEL SUD
CÓDIGO: BRL 19. 04. 07
CATEGORÍA: MONUMENTO DE INTERÉS LOCAL

BIEN DE RELEVANCIA LOCAL (BRL)

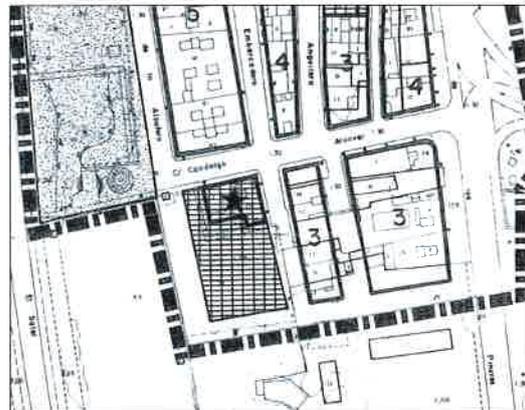
Plan general 1988

PLANEAMIENTO VIGENTE: PGOU (BOE 14/01/1989)
HOJA PLAN GENERAL: 73
CLASE DE SUELO: Suelo Urbano SU
CALIFICACIÓN: ENS-1 Ensanche
USO: SP Sistema Local de Servicios Públicos
PROTECCIÓN ANTERIOR: Nivel 2
OTROS:

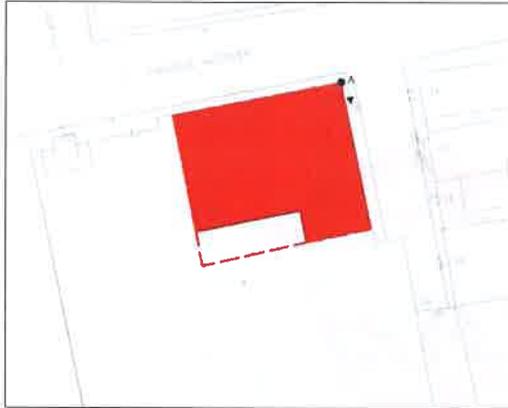
Entorno de protección. Identificación de los elementos protegidos

Descripción de la línea delimitadora:

Origen: Ángulo noreste de la parcela 98273-03, en la intersección de las calles Canónigo Alcover y Embarcadero.
Sentido: Sentido horario.

Línea delimitadora: Se extiende hacia el sur por el límite de la parcela con la calle Embarcadero hasta llegar al ángulo sureste de la parcela. Allí gira hacia el oeste siguiendo la línea delimitadora de la parcela. Al llegar al fin de la misma, se extiende en prolongación recta hasta llegar al punto de intersección ficticia con la prolongación del límite oeste de la parcela. Desde esta esquina gira hacia el norte siguiendo el límite de la parcela hasta llegar a la calle Canónigo Alcover. Desde aquí girará hacia el este siguiendo la línea de fachada hasta alcanzar el punto de origen.
