**ESTUDIO GEOTÉCNICO PARA
30 VIVIENDAS ADOSADAS**

NUEVO P.A.I., MASSARROJOS (VALENCIA)

MAYO - 2023

Referencia: EG-3716/23

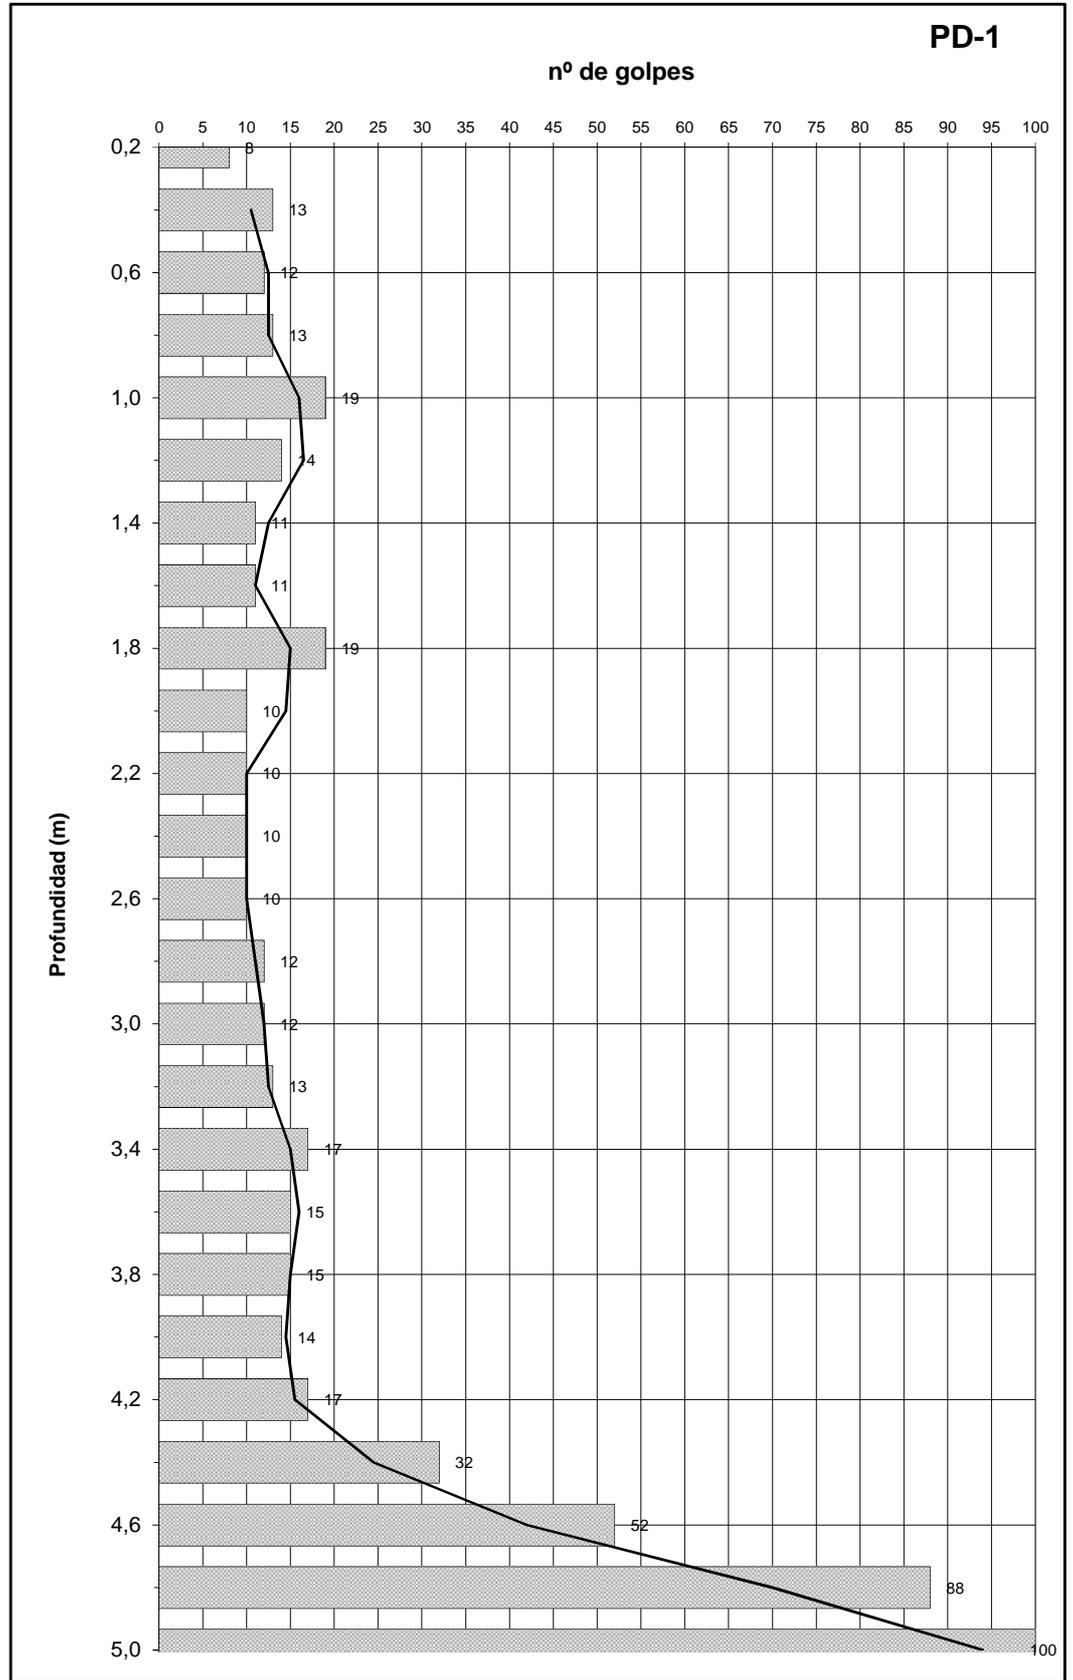
GRAFICO DE PENETRACIÓN

Prof	Golpeo
0,2	8
0,4	13
0,6	12
0,8	13
1,0	19
1,2	14
1,4	11
1,6	11
1,8	19
2,0	10
2,2	10
2,4	10
2,6	10
2,8	12
3,0	12
3,2	13
3,4	17
3,6	15
3,8	15
4,0	14
4,2	17
4,4	32
4,6	52
4,8	88
5,0	100
5,2	
5,4	
5,6	
5,8	
6,0	
6,2	
6,4	
6,6	
6,8	
7,0	
7,2	
7,4	
7,6	
7,8	
8,0	
8,2	
8,4	
8,6	
8,8	
9,0	
9,2	
9,4	
9,6	
9,8	
10,0

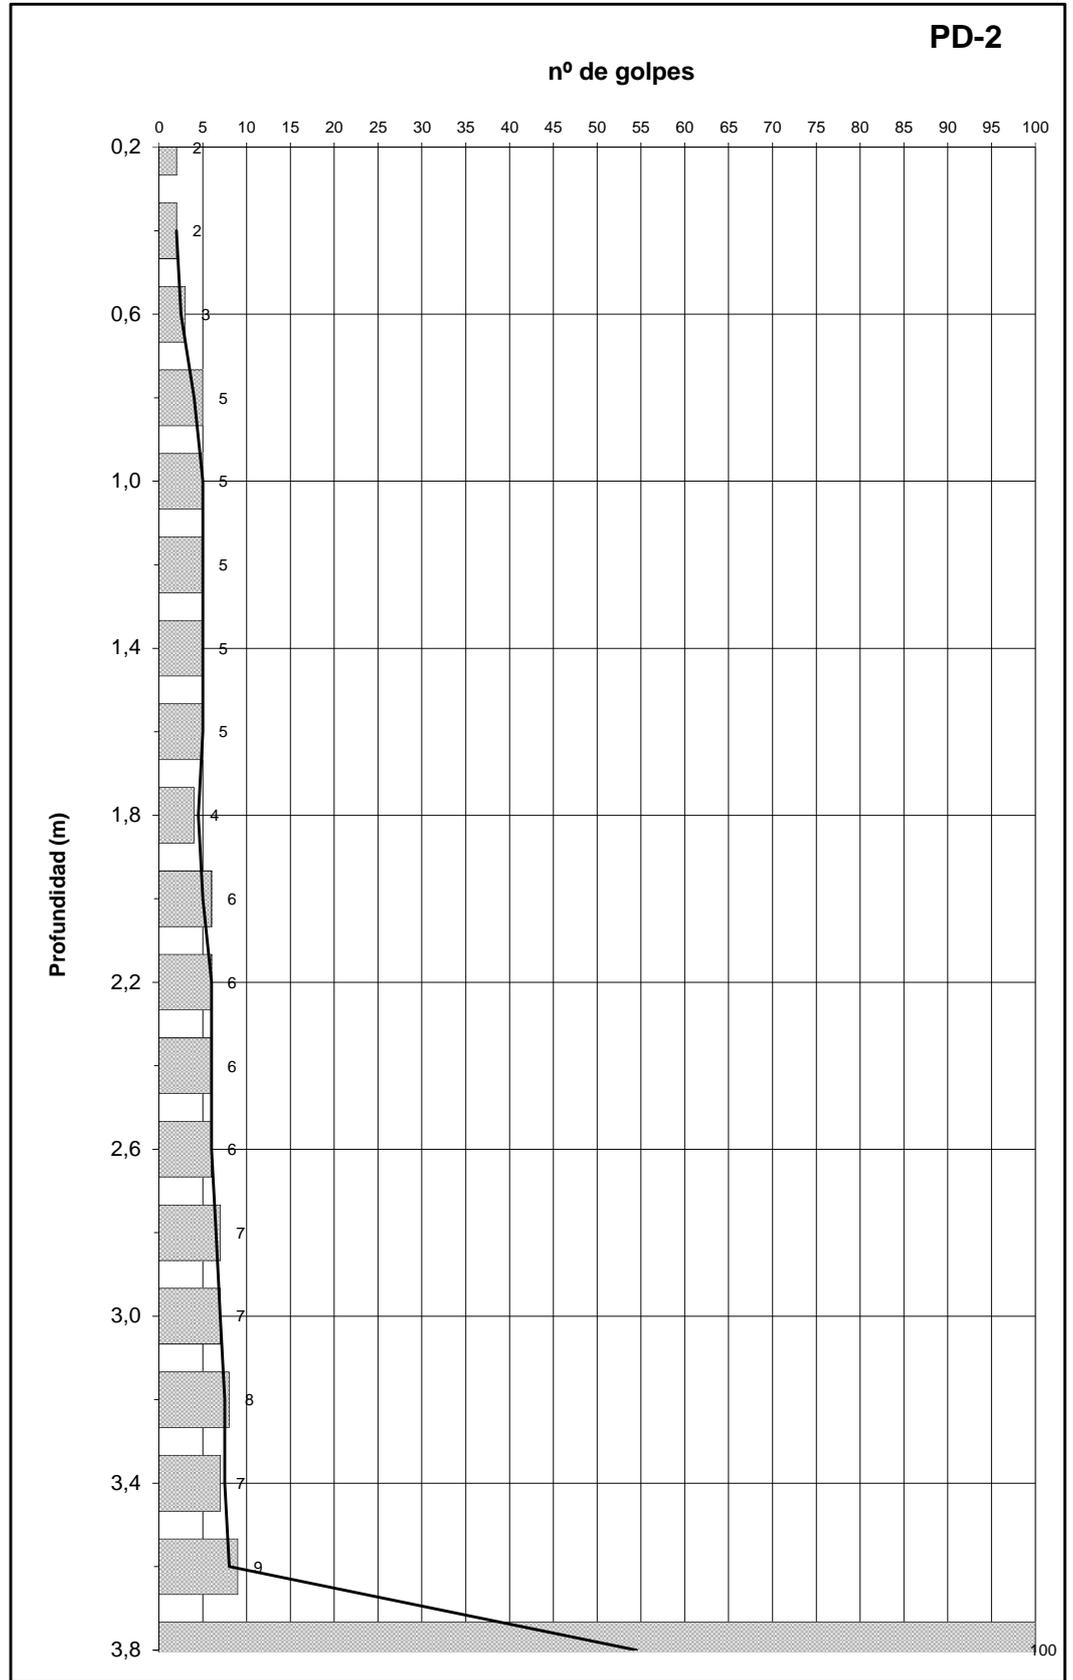
GRAFICO DE PENETRACIÓN

Prof	Golpeo
0,2	2
0,4	2
0,6	3
0,8	5
1,0	5
1,2	5
1,4	5
1,6	5
1,8	4
2,0	6
2,2	6
2,4	6
2,6	6
2,8	7
3,0	7
3,2	8
3,4	7
3,6	9
3,8	100
4,0	
4,2	
4,4	
4,6	
4,8	
5,0	
5,2	
5,4	
5,6	
5,8	
6,0	
6,2	
6,4	
6,6	
6,8	
7,0	
7,2	
7,4	
7,6	
7,8	
8,0	
8,2	
8,4	
8,6	
8,8	
9,0	
9,2	
9,4	
9,6	
9,8	
10,0

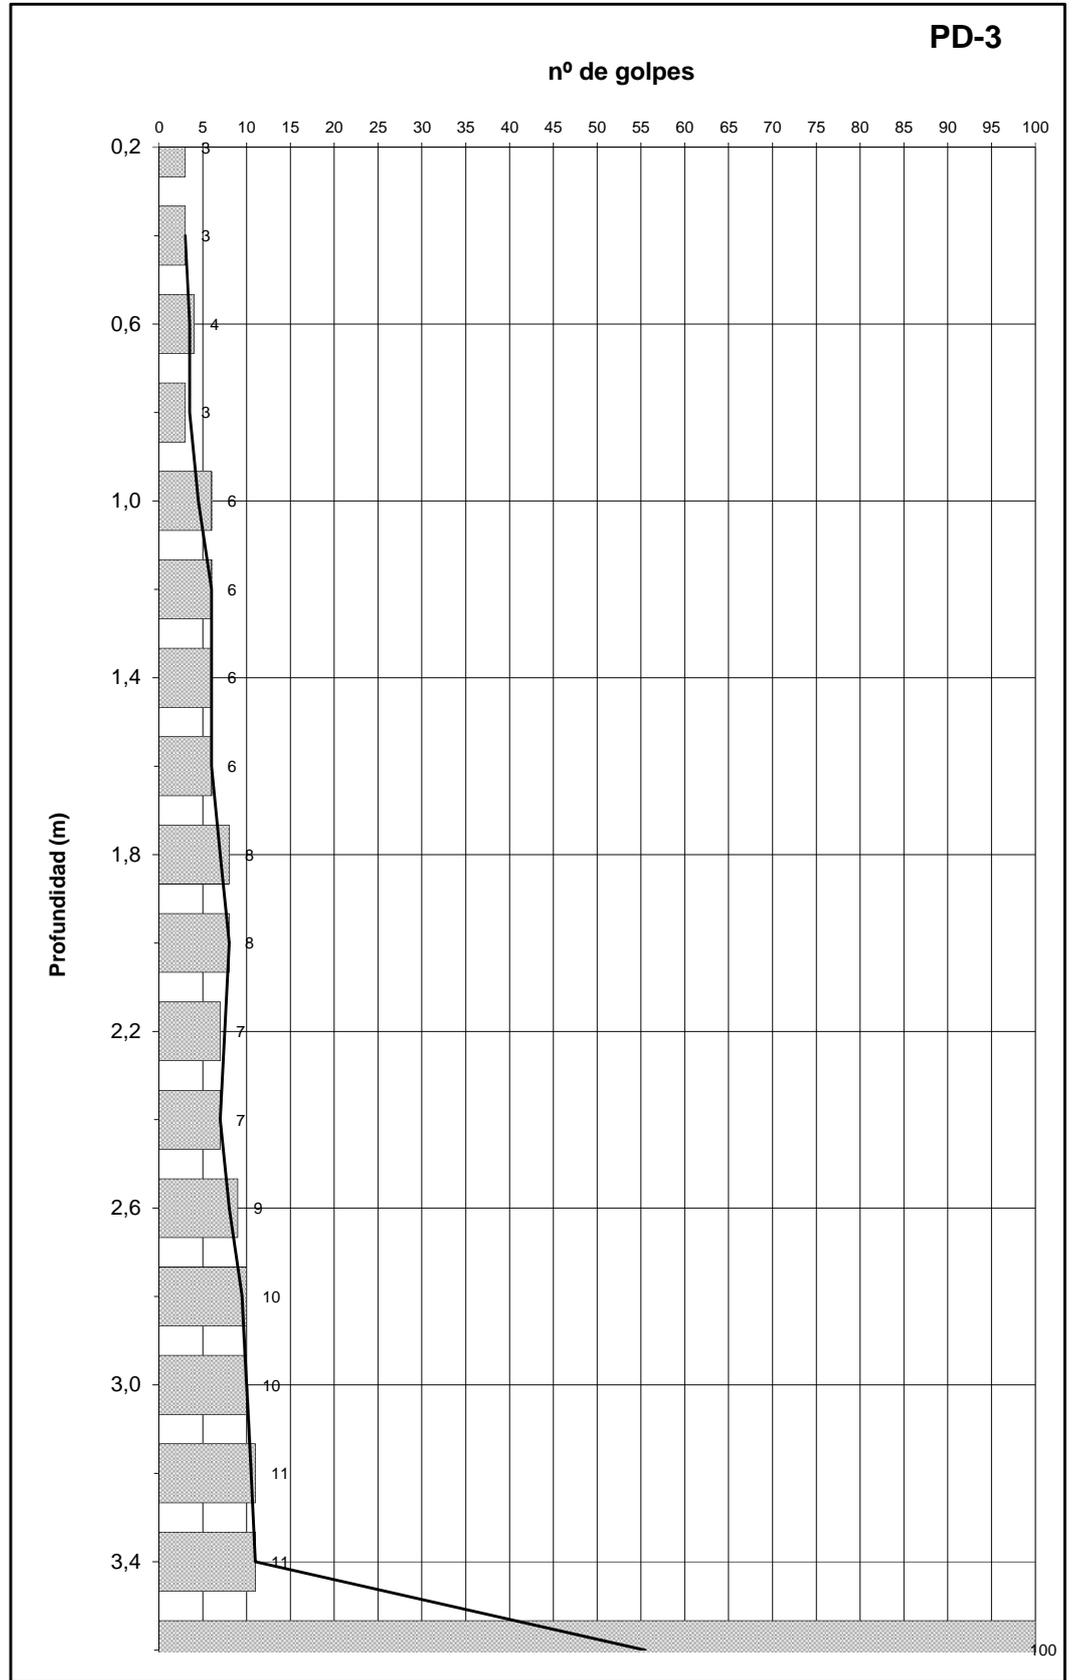
GRAFICO DE PENETRACIÓN

Prof	Golpeo
0,2	3
0,4	3
0,6	4
0,8	3
1,0	6
1,2	6
1,4	6
1,6	6
1,8	8
2,0	8
2,2	7
2,4	7
2,6	9
2,8	10
3,0	10
3,2	11
3,4	11
3,6	100
3,8	
4,0	
4,2	
4,4	
4,6	
4,8	
5,0	
5,2	
5,4	
5,6	
5,8	
6,0	
6,2	
6,4	
6,6	
6,8	
7,0	
7,2	
7,4	
7,6	
7,8	
8,0	
8,2	
8,4	
8,6	
8,8	
9,0	
9,2	
9,4	
9,6	
9,8	
10,0

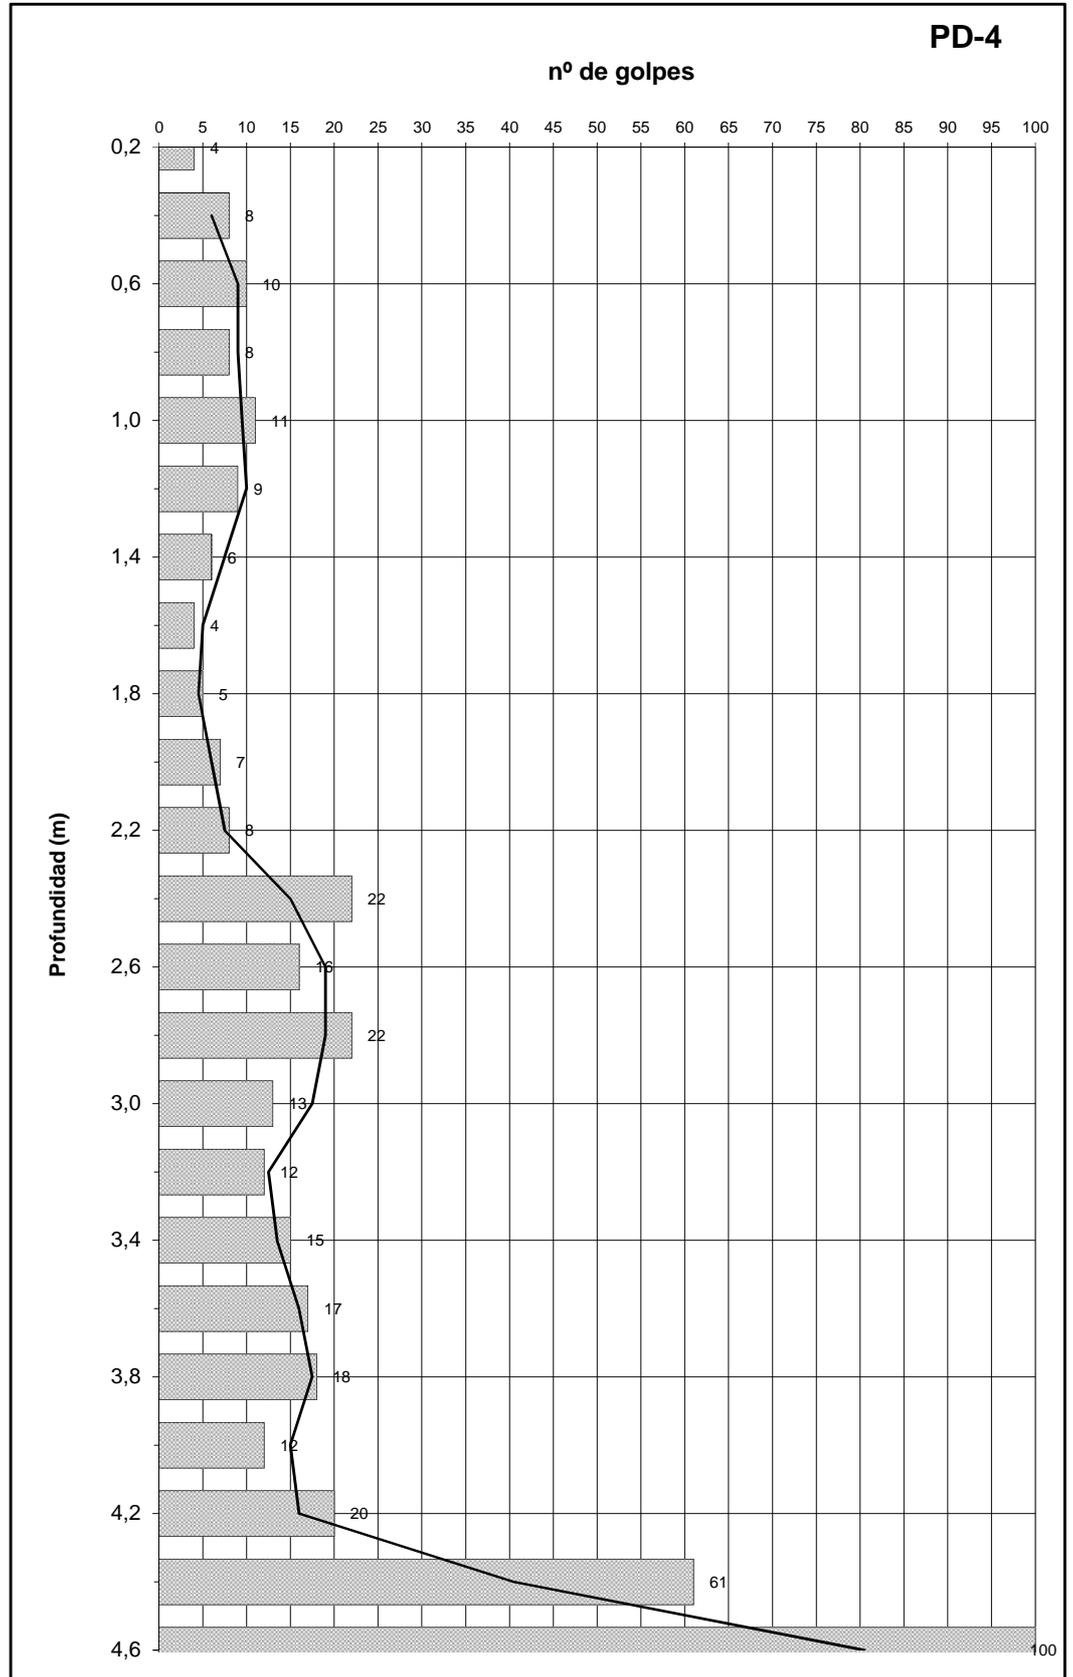
GRAFICO DE PENETRACIÓN

Prof	Golpeo
0,2	4
0,4	8
0,6	10
0,8	8
1,0	11
1,2	9
1,4	6
1,6	4
1,8	5
2,0	7
2,2	8
2,4	22
2,6	16
2,8	22
3,0	13
3,2	12
3,4	15
3,6	17
3,8	18
4,0	12
4,2	20
4,4	61
4,6	100
4,8	
5,0	
5,2	
5,4	
5,6	
5,8	
6,0	
6,2	
6,4	
6,6	
6,8	
7,0	
7,2	
7,4	
7,6	
7,8	
8,0	
8,2	
8,4	
8,6	
8,8	
9,0	
9,2	
9,4	
9,6	
9,8	
10,0

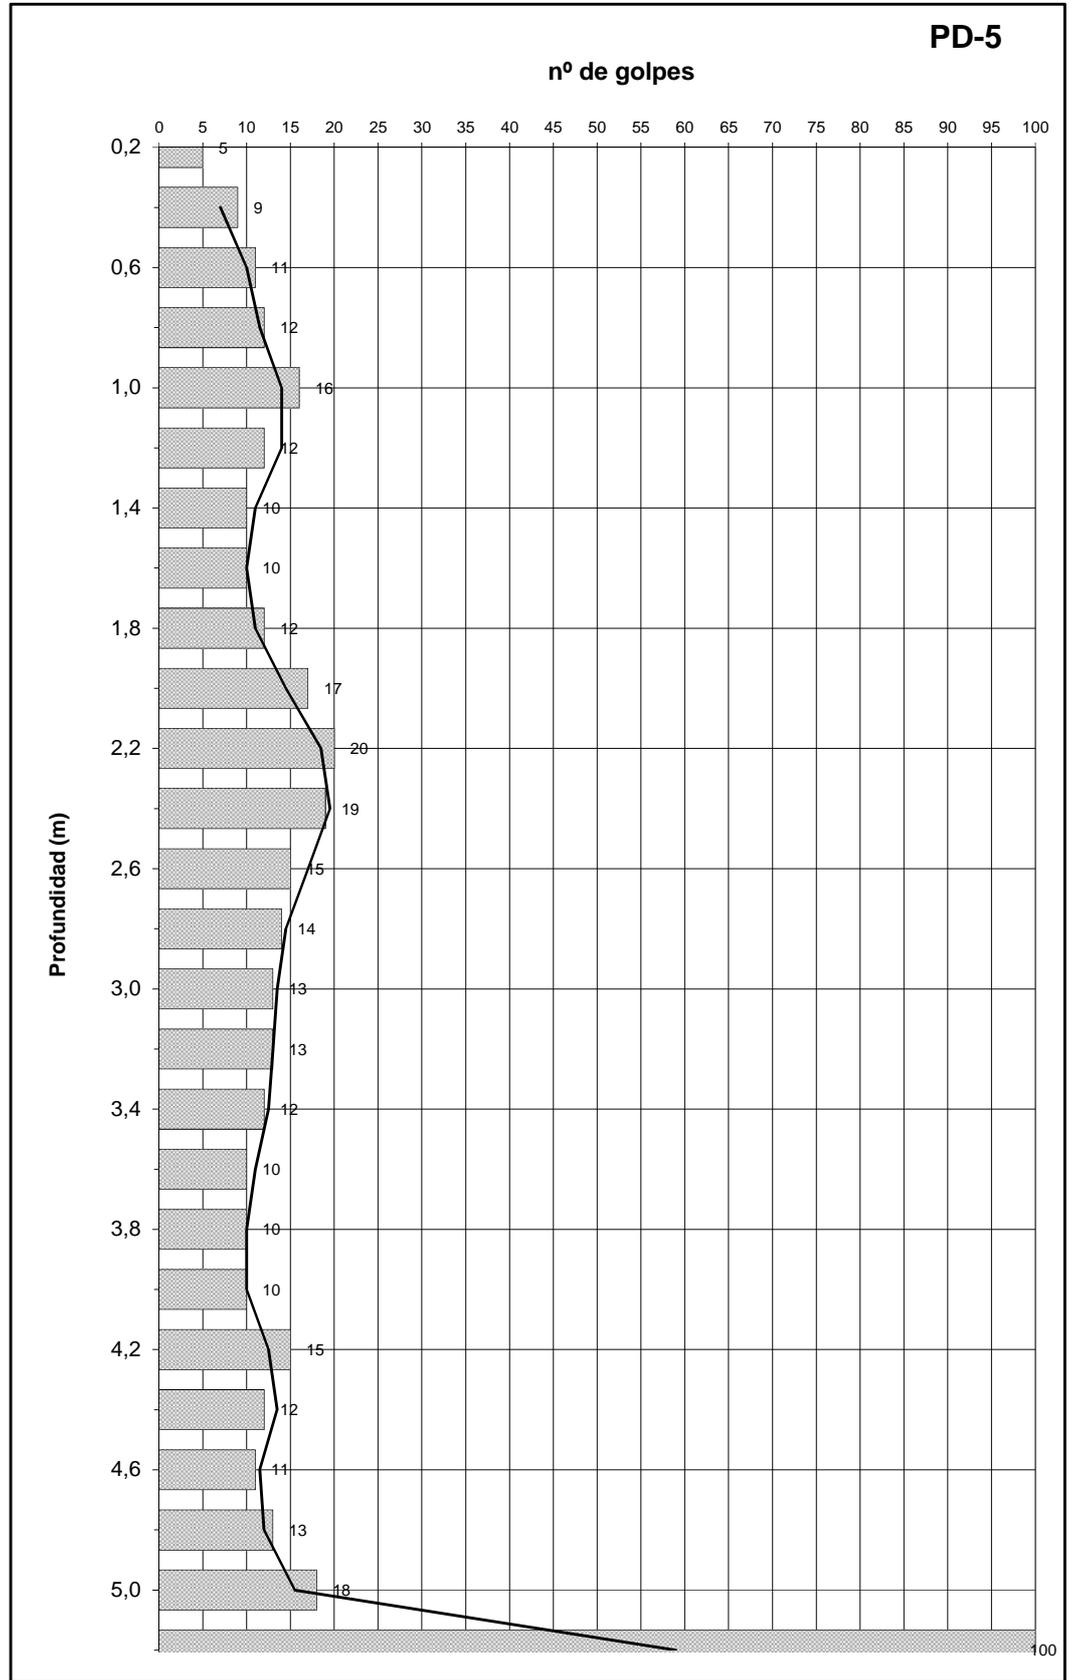
GRAFICO DE PENETRACIÓN

Prof	Golpeo
0,2	5
0,4	9
0,6	11
0,8	12
1,0	16
1,2	12
1,4	10
1,6	10
1,8	12
2,0	17
2,2	20
2,4	19
2,6	15
2,8	14
3,0	13
3,2	13
3,4	12
3,6	10
3,8	10
4,0	10
4,2	15
4,4	12
4,6	11
4,8	13
5,0	18
5,2	100
5,4	
5,6	
5,8	
6,0	
6,2	
6,4	
6,6	
6,8	
7,0	
7,2	
7,4	
7,6	
7,8	
8,0	
8,2	
8,4	
8,6	
8,8	
9,0	
9,2	
9,4	
9,6	
9,8	
10,0

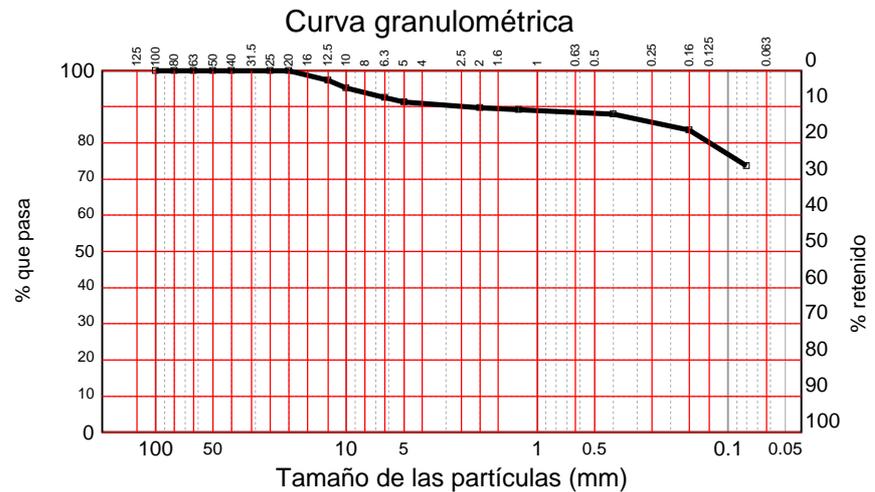
Granulometría de suelos por tamizado. S/UNE-EN ISO 17892-4 - Fecha inicio: 24/04/2023 Fecha fin: 25/04/2023

Tamiz (mm)	Pasa (%)
100	100
80	100
63	100
50	100
40	100
25	100
20	100
12.5	97
10	95
6.3	92
5	91
2	90
1.25	89
0.4	88
0.16	84
0.08	73.7

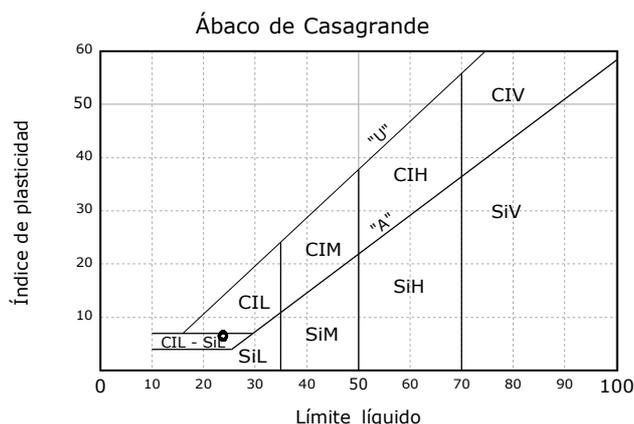
LÍMITES POR EL MÉTODO DE LA CUCHARA DE CASAGRANDE UNE-EN ISO 17892-12

Límite líquido	23.7
Límite plástico	17.2
Índice de plasticidad	6.5

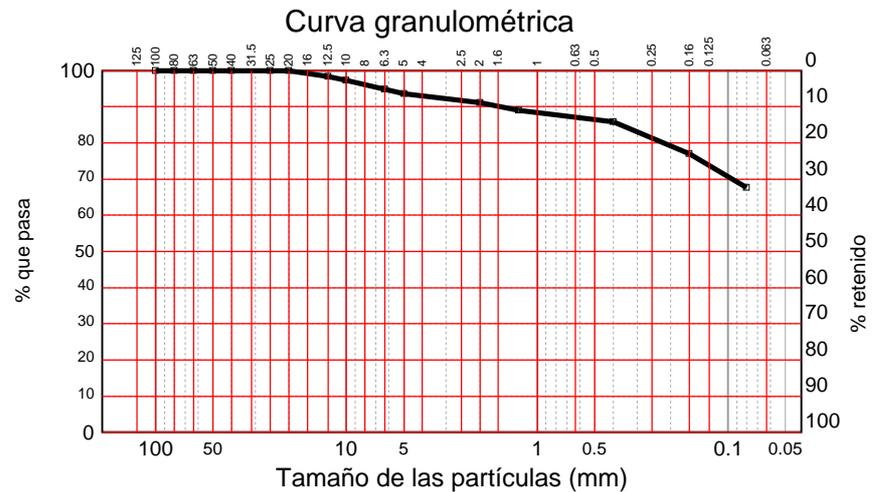
Granulometría de suelos por tamizado. S/UNE-EN ISO 17892-4 - Fecha inicio: 24/04/2023 Fecha fin: 25/04/2023

Tamiz (mm)	Pasa (%)
100	100
80	100
63	100
50	100
40	100
25	100
20	100
12.5	98
10	97
6.3	95
5	94
2	91
1.25	89
0.4	86
0.16	77
0.08	67.6

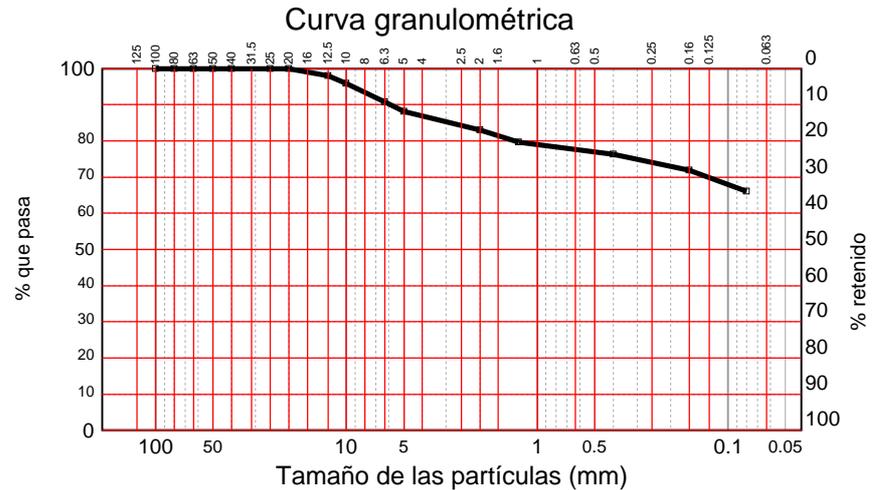
Granulometría de suelos por tamizado. S/UNE-EN ISO 17892-4 - Fecha inicio: 24/04/2023 Fecha fin: 25/04/2023

Tamiz (mm)	Pasa (%)
100	100
80	100
63	100
50	100
40	100
25	100
20	100
12.5	98
10	96
6.3	91
5	88
2	83
1.25	80
0.4	76
0.16	72
0.08	66.1

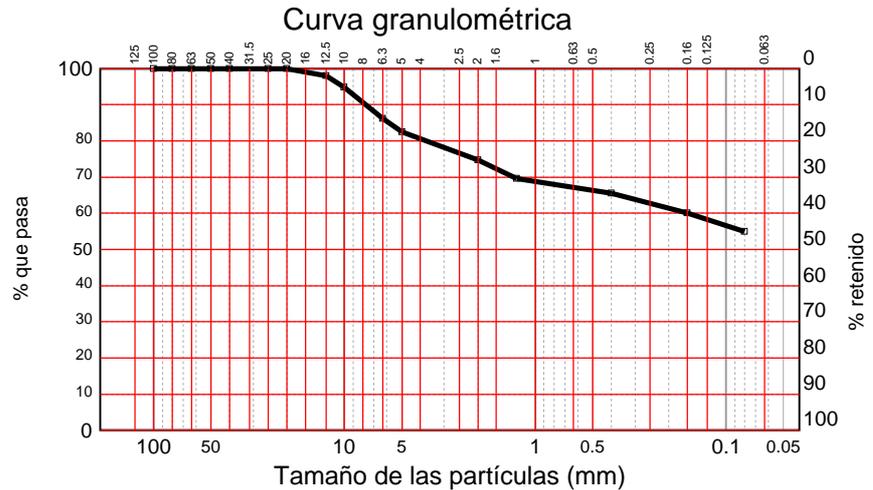
Granulometría de suelos por tamizado. S/UNE-EN ISO 17892-4 - Fecha inicio: 24/04/2023 Fecha fin: 25/04/2023

Tamiz (mm)	Pasa (%)
100	100
80	100
63	100
50	100
40	100
25	100
20	100
12.5	98
10	95
6.3	86
5	82
2	75
1.25	70
0.4	66
0.16	60
0.08	55.0

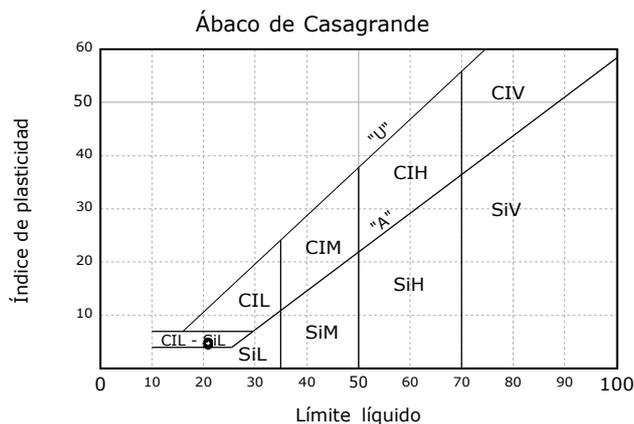
LÍMITES POR EL MÉTODO DE LA CUCHARA DE CASAGRANDE UNE-EN ISO 17892-12

Límite líquido	20.8
Límite plástico	16.1
Índice de plasticidad	4.7

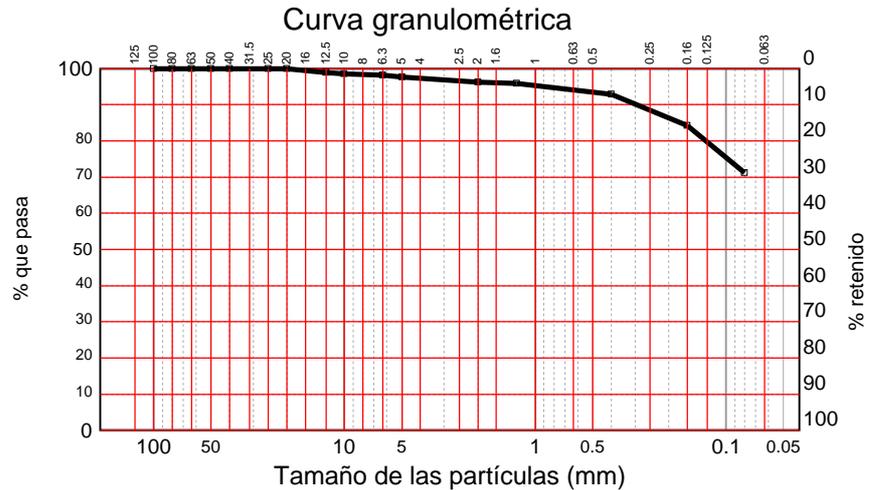
Granulometría de suelos por tamizado. S/UNE-EN ISO 17892-4 - Fecha inicio: 24/04/2023 Fecha fin: 25/04/2023

Tamiz (mm)	Pasa (%)
100	100
80	100
63	100
50	100
40	100
25	100
20	100
12.5	99
10	98
6.3	98
5	98
2	96
1.25	96
0.4	93
0.16	84
0.08	71.2

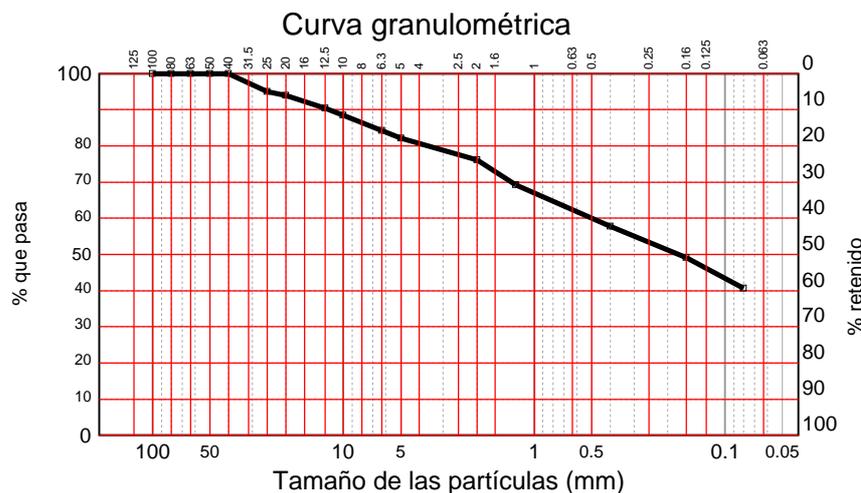
Granulometría de suelos por tamizado. S/UNE-EN ISO 17892-4 - Fecha inicio: 24/04/2023 Fecha fin: 25/04/2023

Tamiz (mm)	Pasa (%)
100	100
80	100
63	100
50	100
40	100
25	95
20	94
12.5	90
10	88
6.3	84
5	82
2	76
1.25	69
0.4	58
0.16	49
0.08	40.7

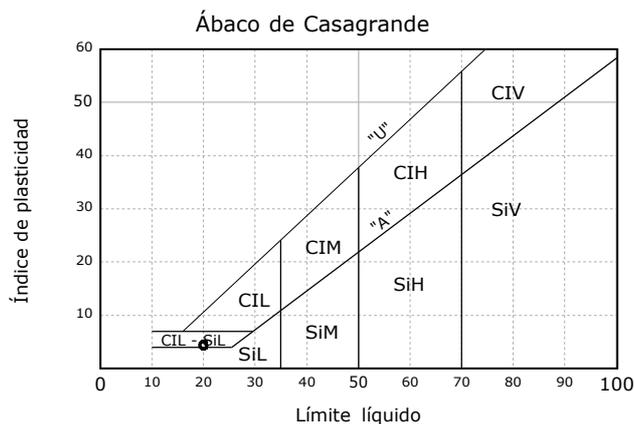
LÍMITES POR EL MÉTODO DE LA CUCHARA DE CASAGRANDE UNE-EN ISO 17892-12

Límite líquido	19.9
Límite plástico	15.5
Índice de plasticidad	4.4

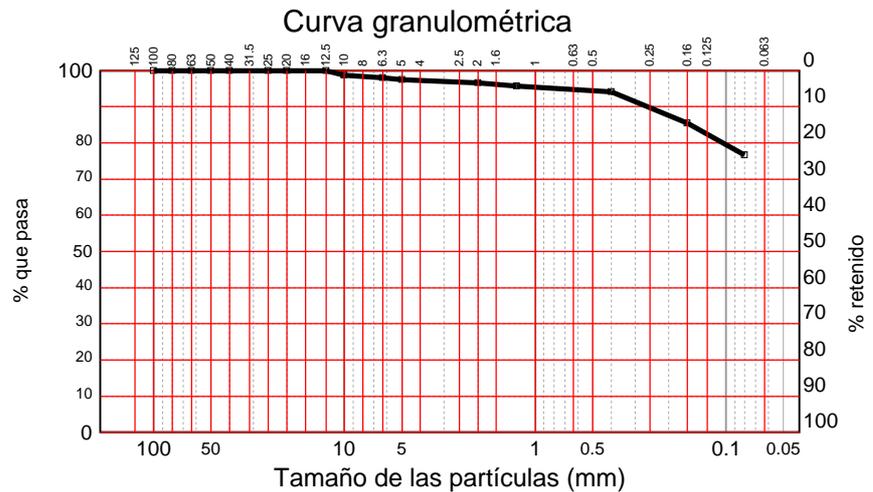
Granulometría de suelos por tamizado. S/UNE-EN ISO 17892-4 - Fecha inicio: 24/04/2023 Fecha fin: 25/04/2023

Tamiz (mm)	Pasa (%)
100	100
80	100
63	100
50	100
40	100
25	100
20	100
12.5	100
10	99
6.3	98
5	97
2	97
1.25	96
0.4	94
0.16	85
0.08	76.6

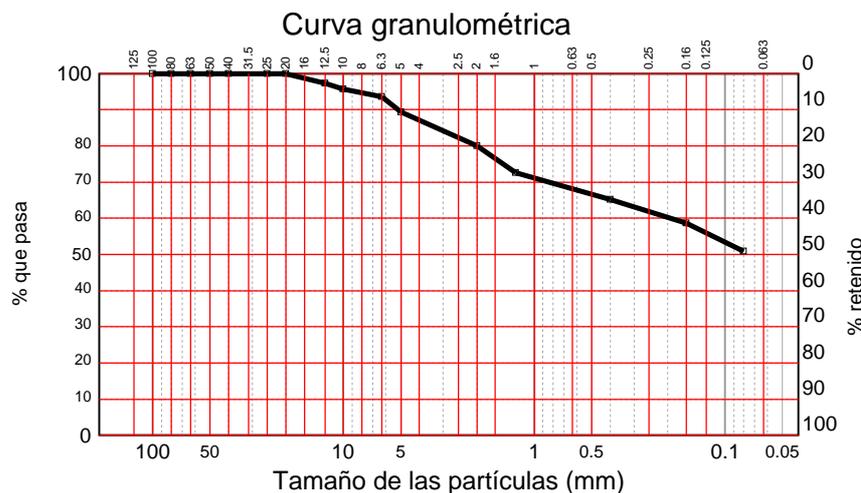
Granulometría de suelos por tamizado. S/UNE-EN ISO 17892-4 - Fecha inicio: 24/04/2023 Fecha fin: 25/04/2023

Tamiz (mm)	Pasa (%)
100	100
80	100
63	100
50	100
40	100
25	100
20	100
12.5	97
10	96
6.3	94
5	89
2	80
1.25	73
0.4	65
0.16	59
0.08	50.8

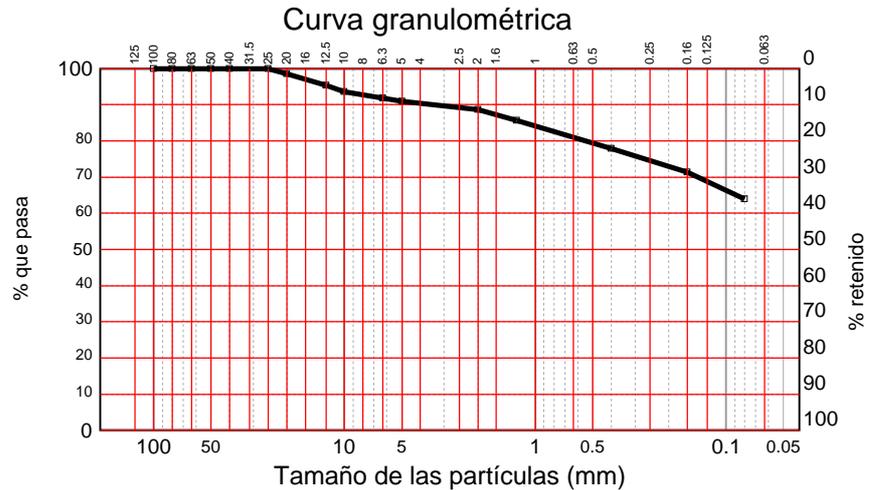
Granulometría de suelos por tamizado. S/UNE-EN ISO 17892-4 - Fecha inicio: 24/04/2023 Fecha fin: 25/04/2023

Tamiz (mm)	Pasa (%)
100	100
80	100
63	100
50	100
40	100
25	100
20	98
12.5	95
10	94
6.3	92
5	91
2	89
1.25	86
0.4	78
0.16	71
0.08	63.9

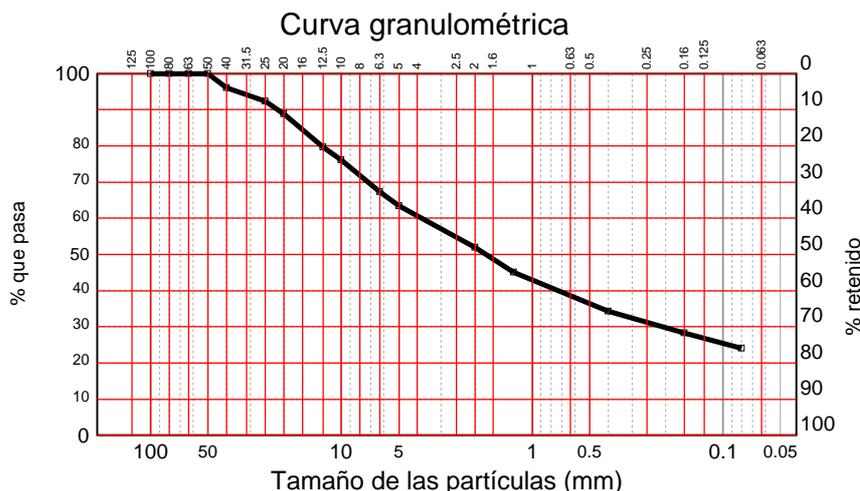
Granulometría de suelos por tamizado. S/UNE-EN ISO 17892-4 - Fecha inicio: 24/04/2023 Fecha fin: 25/04/2023

Tamiz (mm)	Pasa (%)
100	100
80	100
63	100
50	100
40	96
25	92
20	89
12.5	80
10	76
6.3	67
5	63
2	52
1.25	45
0.4	34
0.16	28
0.08	24.0

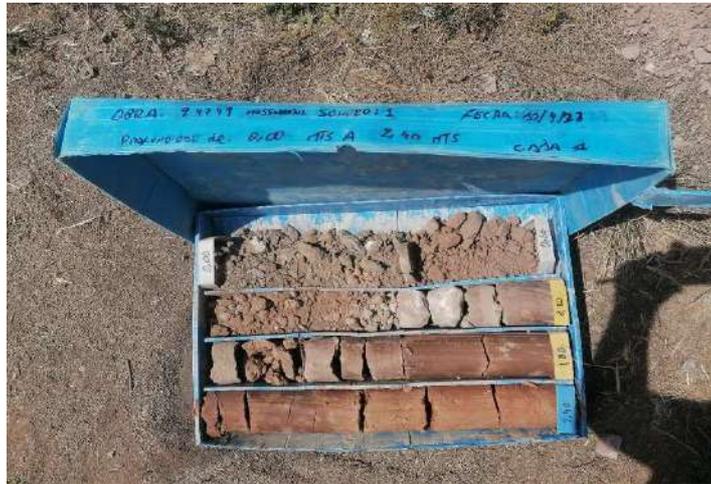
Fotografía 1: Sondeo S-1. De 0,00 a 2,40 m

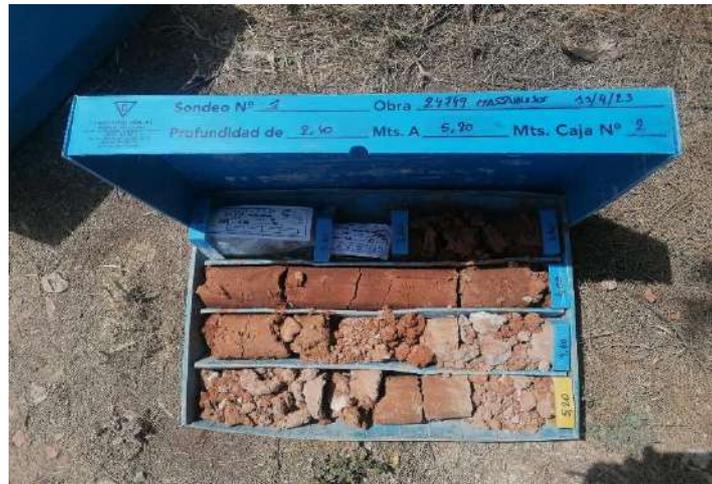
Fotografía 2: Sondeo S-1. De 2,40 a 5,20 m

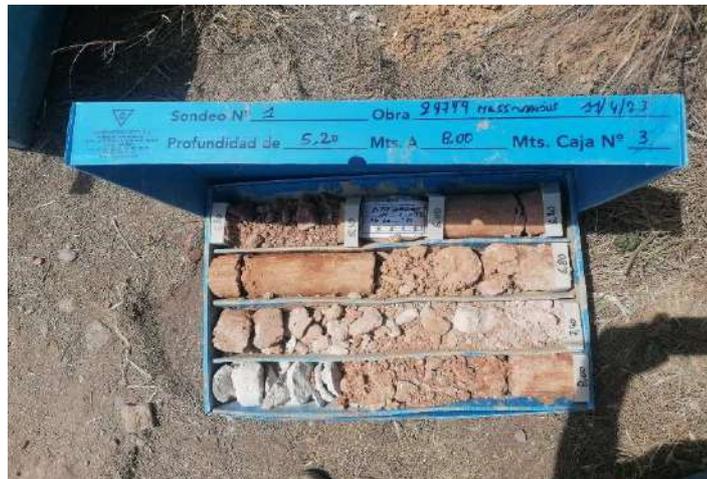
Fotografía 3: Sondeo S-1. De 5,20 a 8,00 m

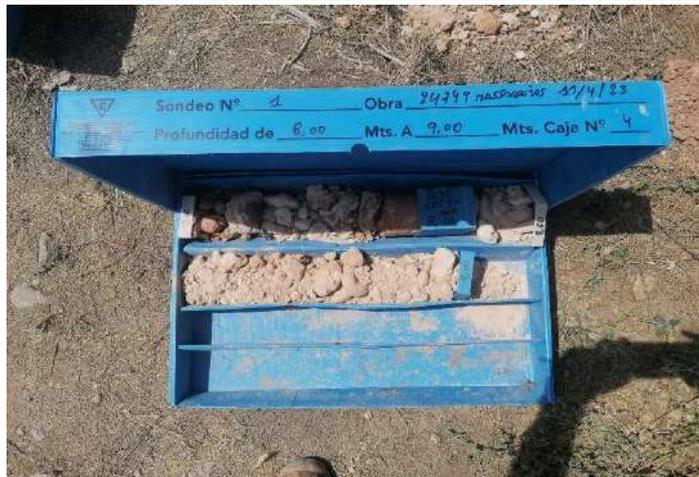
Fotografía 4: Sondeo S-1. De 8,00 a 9,00 m

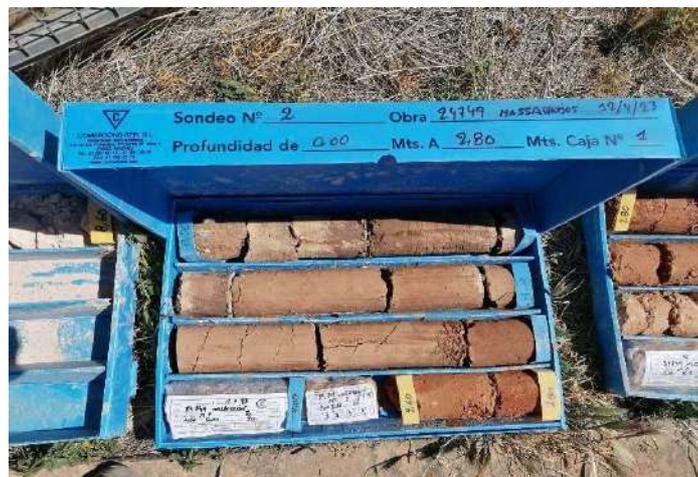
Fotografía 5: Sondeo S-2. De 0,00 a 2,80 m

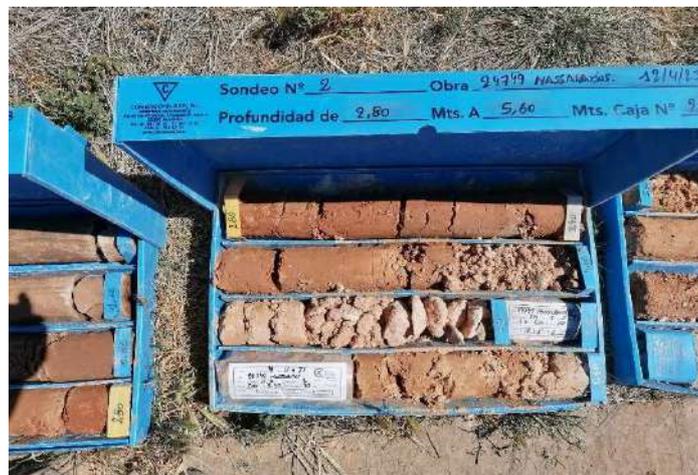
Fotografía 6: Sondeo S-2. De 2,80 a 5,60 m

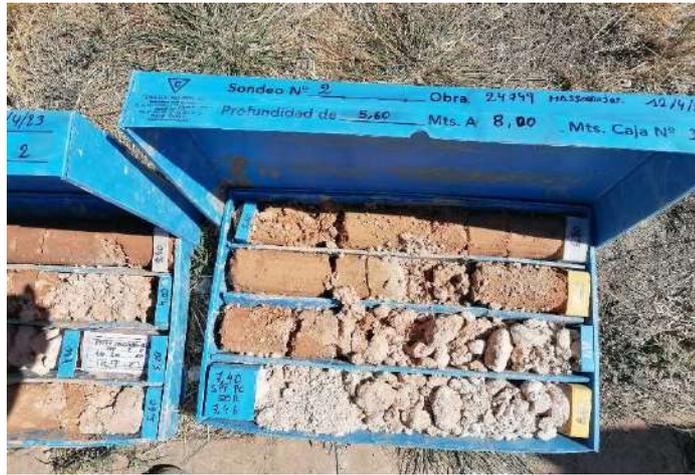
Fotografía 7: Sondeo S-2. De 5,60 a 8,00 m

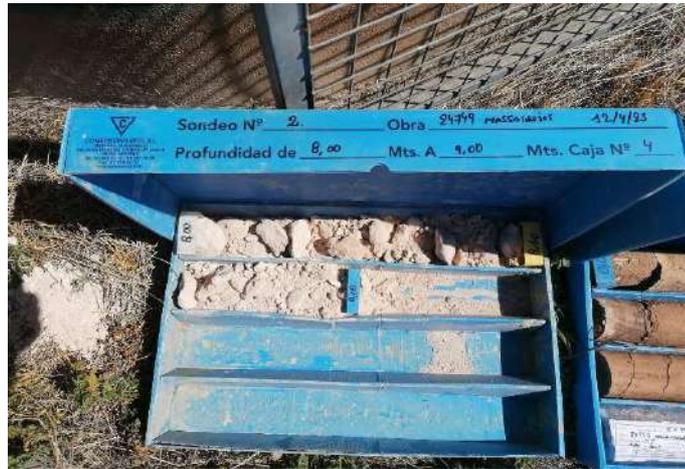
Fotografía 8: Sondeo S-2. De 8,00 a 9,00 m

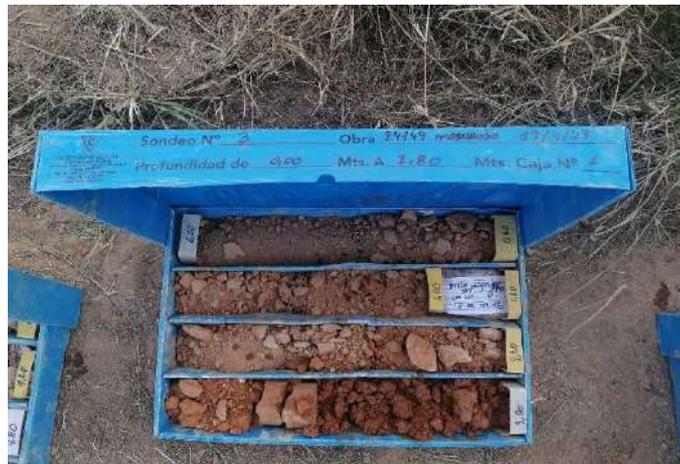
Fotografía 9: Sondeo S-3. De 0,00 a 2,80 m

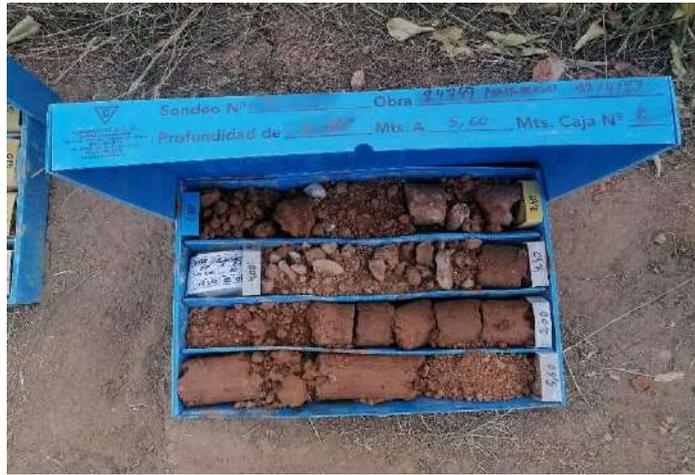
Fotografía 10: Sondeo S-3. De 2,80 a 5,60 m

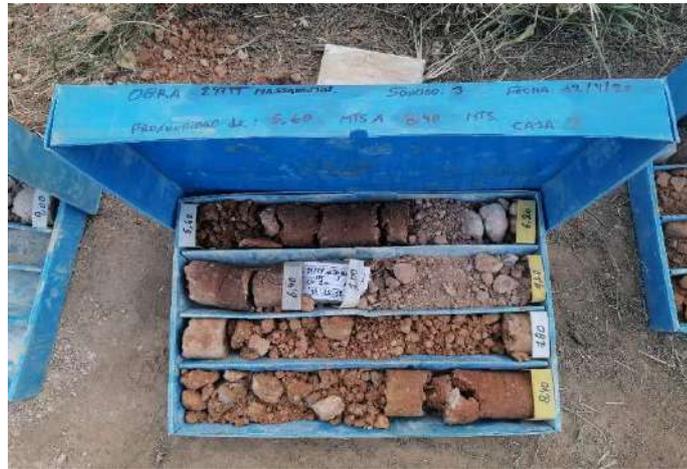
Fotografía 11: Sondeo S-3. De 5,60 a 8,40 m

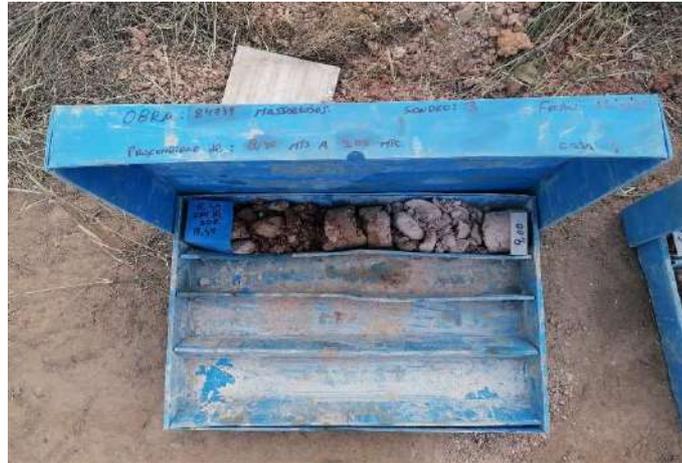
Fotografía 12: Sondeo S-3. De 8,40 a 9,00 m

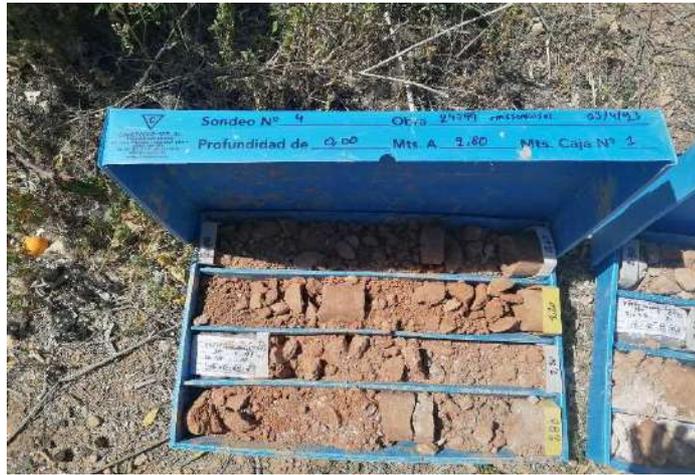
Fotografía 13: Sondeo S-4. De 0,00 a 2,80 m

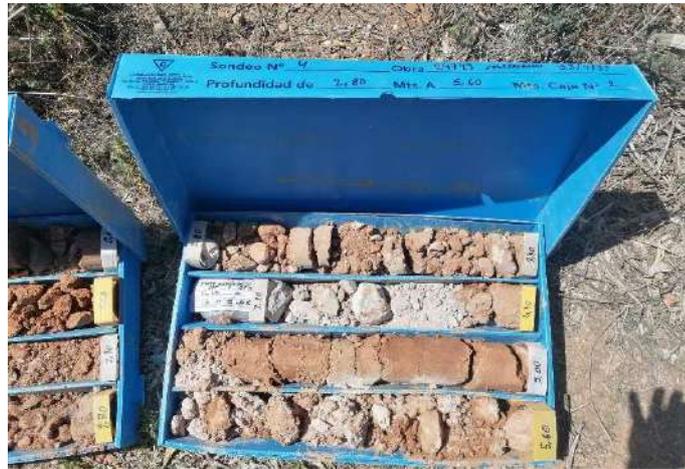
Fotografía 14: Sondeo S-4. De 2,80 a 5,60 m

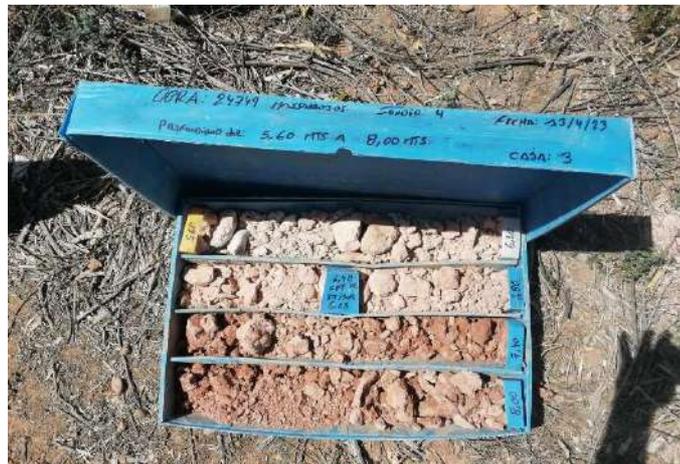
Fotografía 15: Sondeo S-4. De 5,60 a 8,00 m

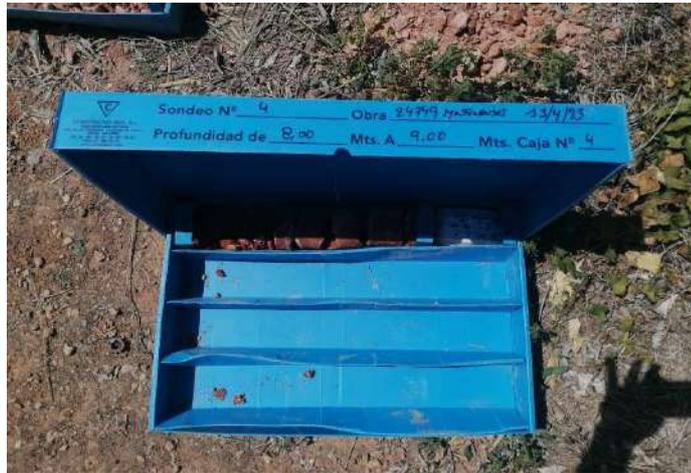
Fotografía 16: Sondeo S-4. De 8,00 a 9,00 m

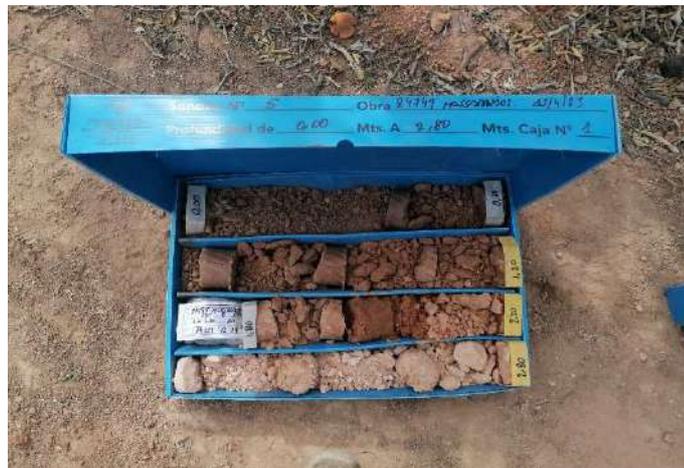
Fotografía 17: Sondeo S-5. De 0,00 a 2,80 m

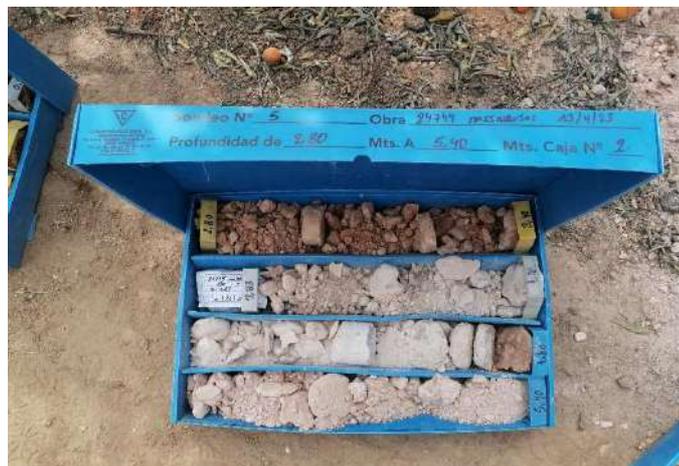
Fotografía 18: Sondeo S-5. De 2,80 a 5,40 m

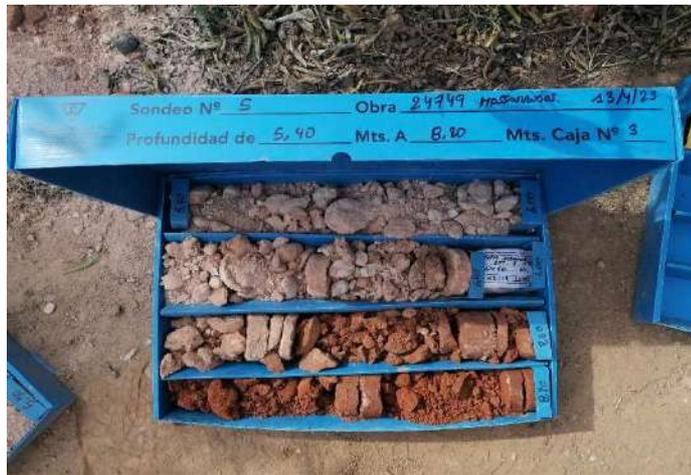
Fotografía 19: Sondeo S-5. De 5,40 a 8,20 m

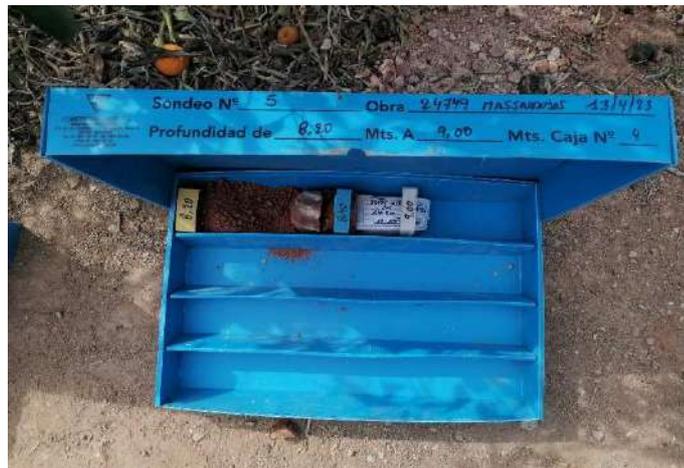
Fotografía 20: Sondeo S-5. De 8,20 a 9,00 m

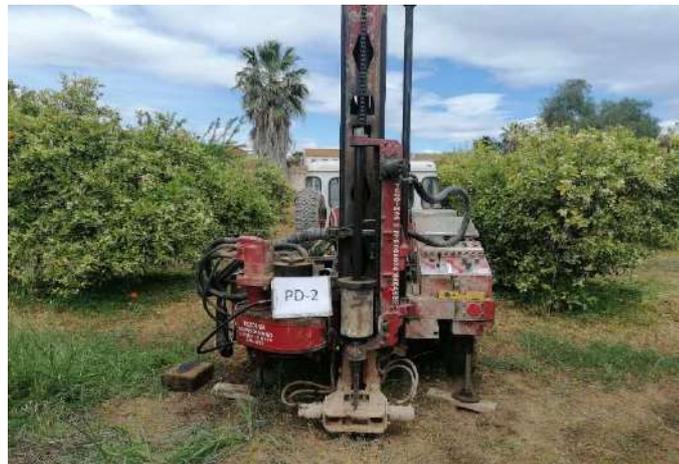
Fotografía 21: Vista de la maquinaria emplazada para la penetración dinámica PD-2.

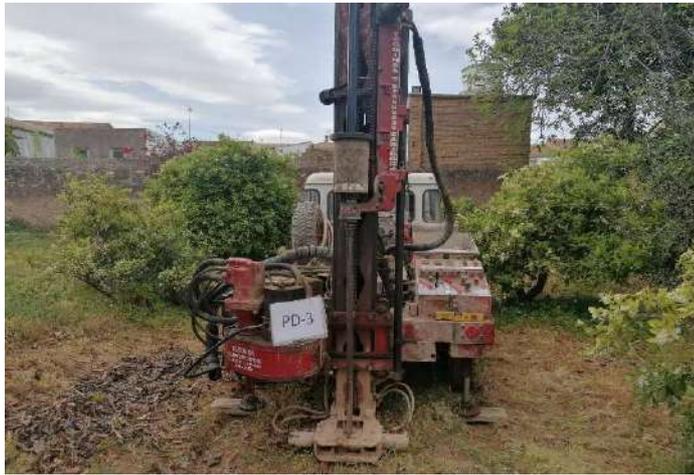
Fotografía 22: Vista de la maquinaria emplazada para la penetración dinámica PD-3.

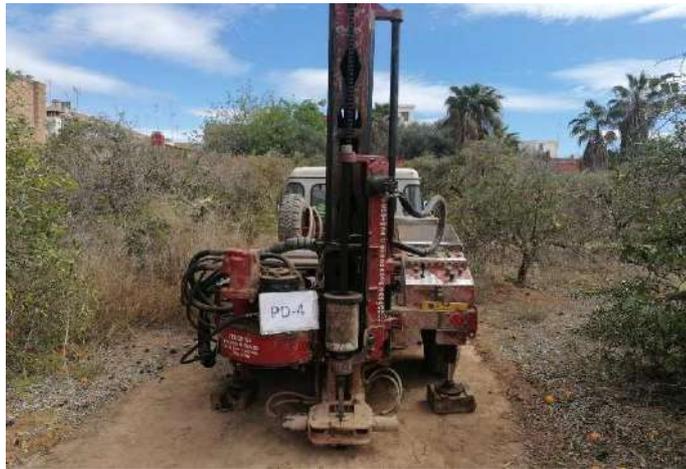
Fotografía 23: Vista de la maquinaria emplazada para la penetración dinámica PD-4.
