**ESTUDIO GEOTÉCNICO PARA
30 VIVIENDAS ADOSADAS**

NUEVO P.A.I., MASSARROJOS (VALENCIA)

MAYO - 2023

Referencia: EG-3716/23

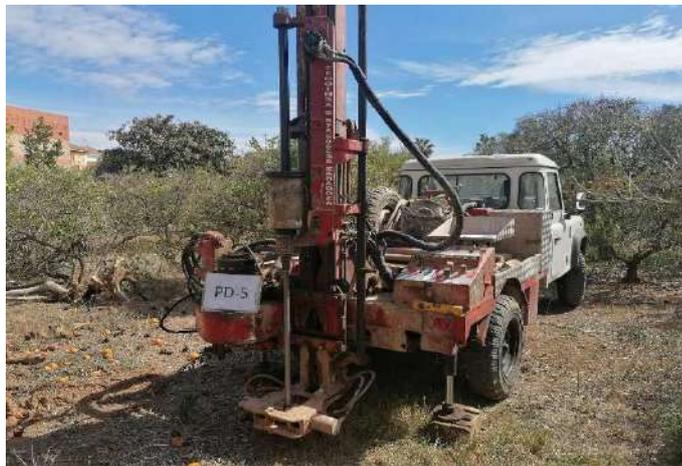
Fotografía 24: Vista de la maquinaria emplazada para la penetración dinámica PD-5.

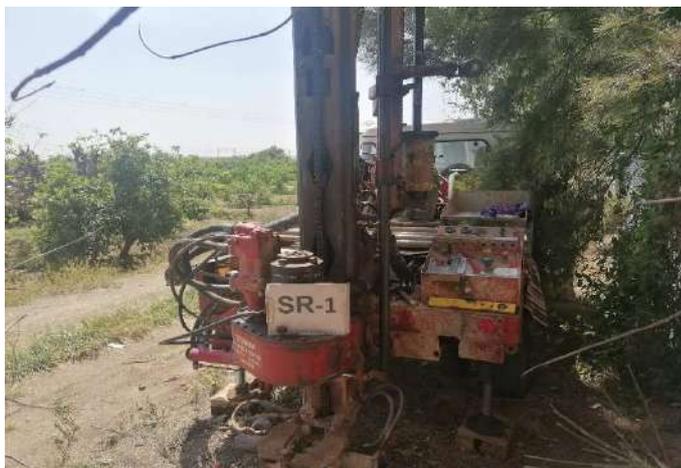
Fotografía 25: Vista de la maquinaria emplazada para el sondeo S-1.

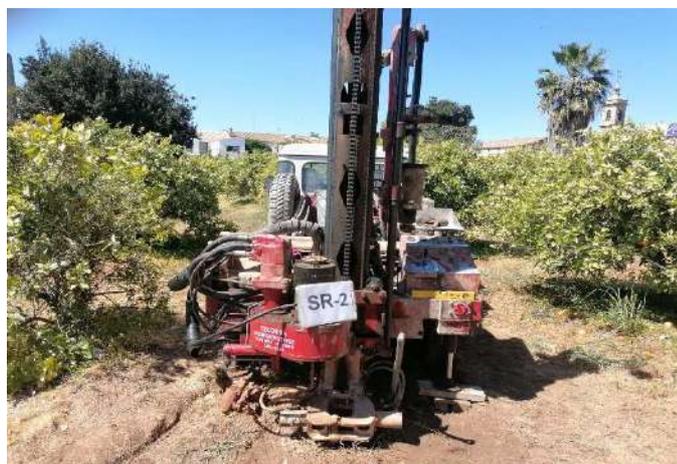
Fotografía 26: Vista de la maquinaria emplazada para el sondeo S-2.

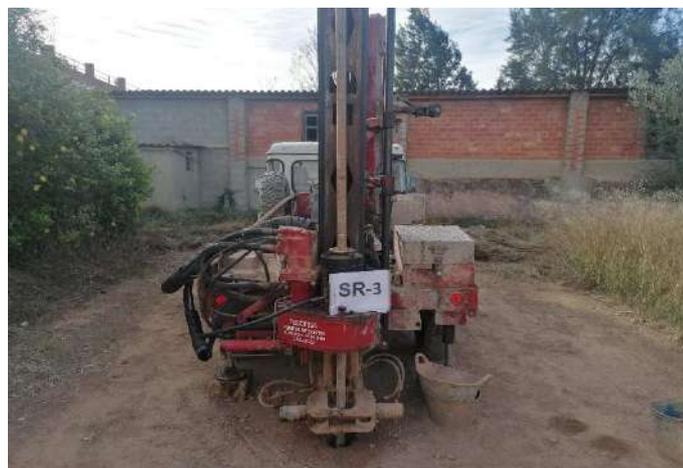
Fotografía 27: Vista de la maquinaria emplazada para el sondeo S-3.

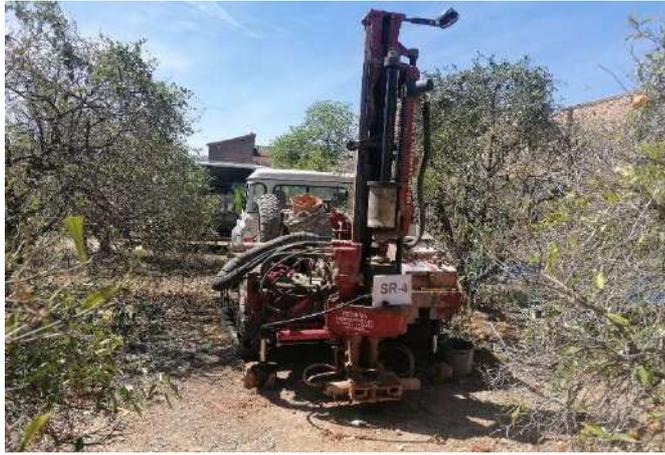
Fotografía 28: Vista de la maquinaria emplazada para el sondeo S-4.

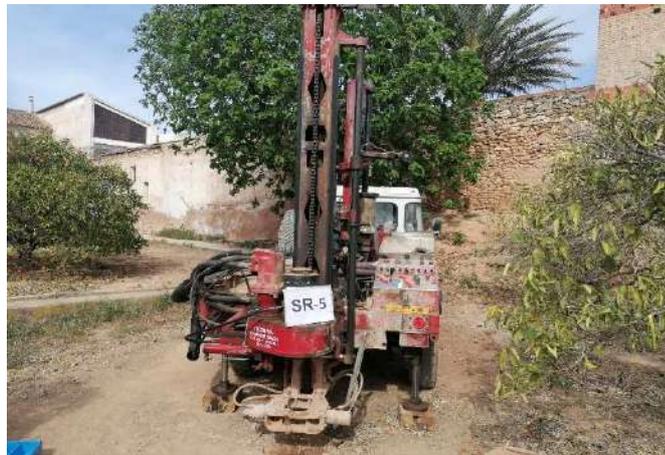
Fotografía 29: Vista de la maquinaria emplazada para el sondeo S-5.

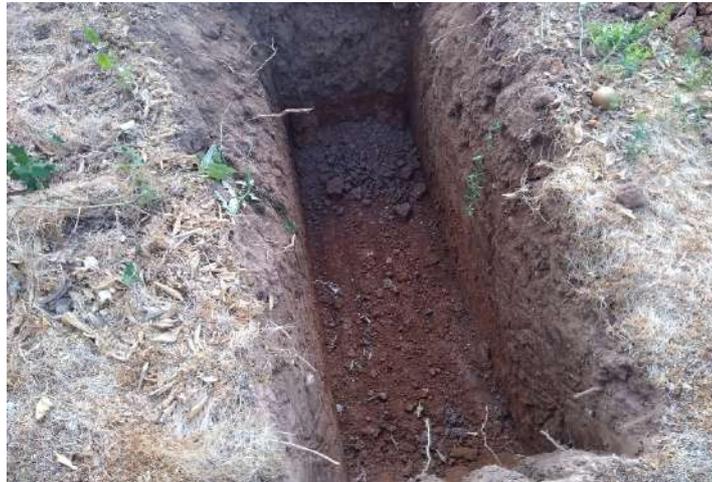
Fotografía 32: Vista de la excavación de la calicata 1.

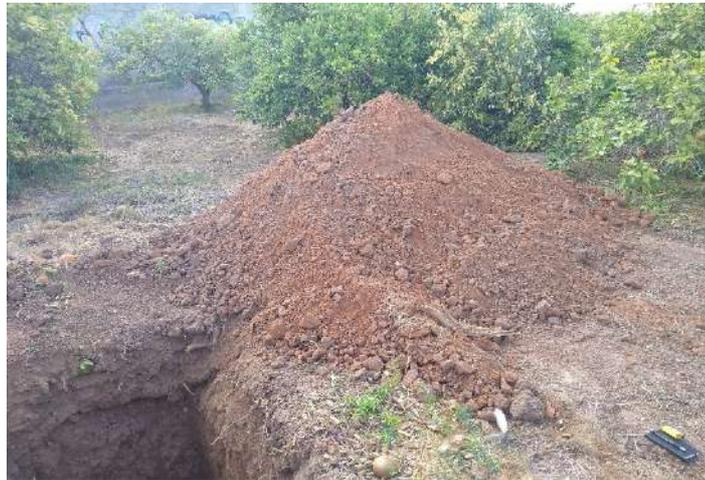
Fotografía 33: Vista del material excavado en la calicata 1.

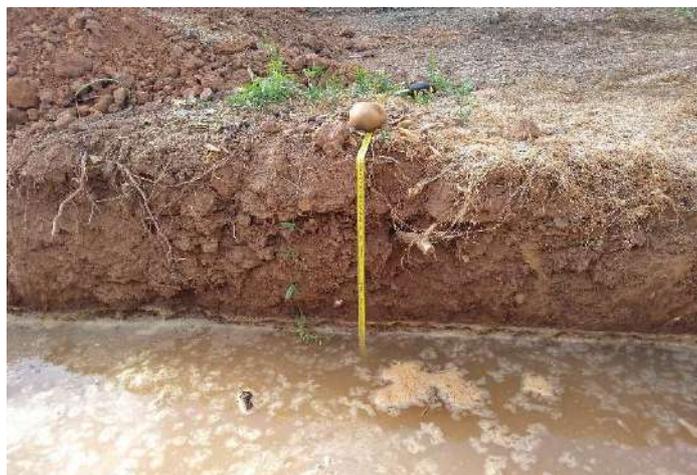
Fotografía 35: Vista de la calicata 1 llena de agua.

A priori los valores obtenidos presentan permeabilidades pobres de manera que se recomiendan métodos adicionales a la infiltración al terreno como vía de desagüe en estos suelos.

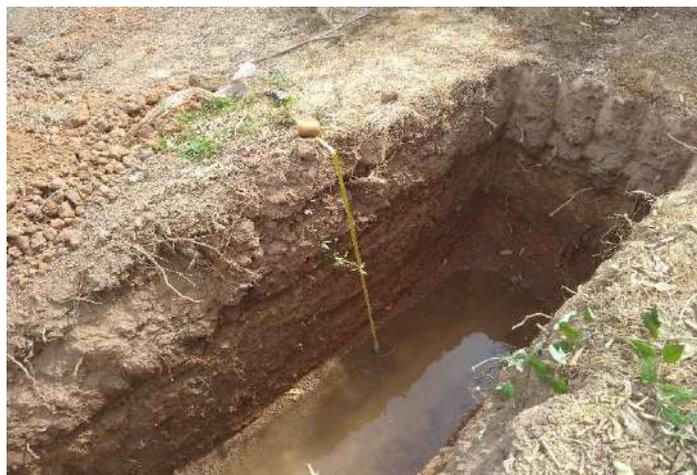
Fotografía 36: Vista de la calicata 1 parcialmente vacía de agua.

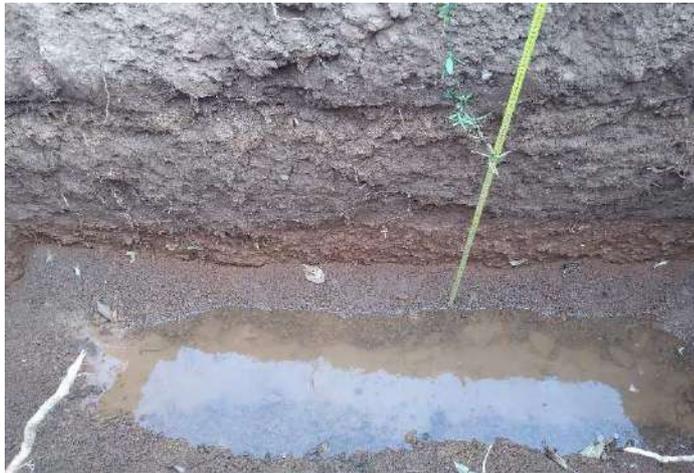
Fotografía 37: Vista de la calicata 1 casi vacía de agua.

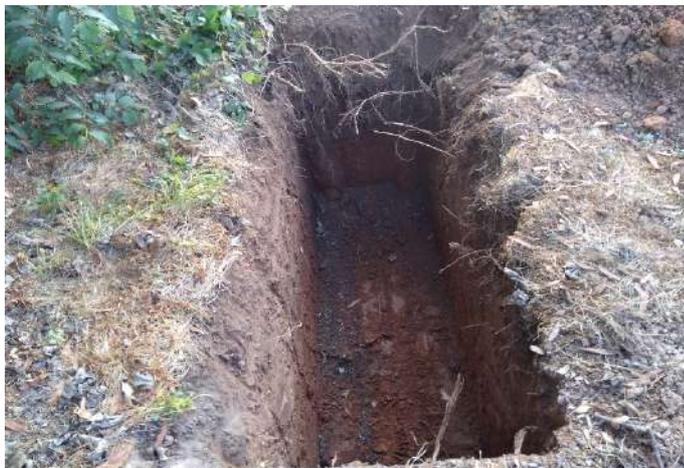
Fotografía 38: Vista de la excavación de la calicata 2.

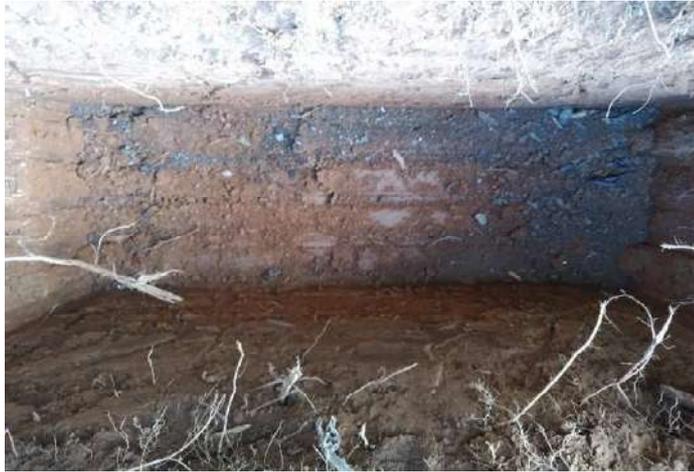
Fotografía 40: Vista del fondo de la calicata 2.

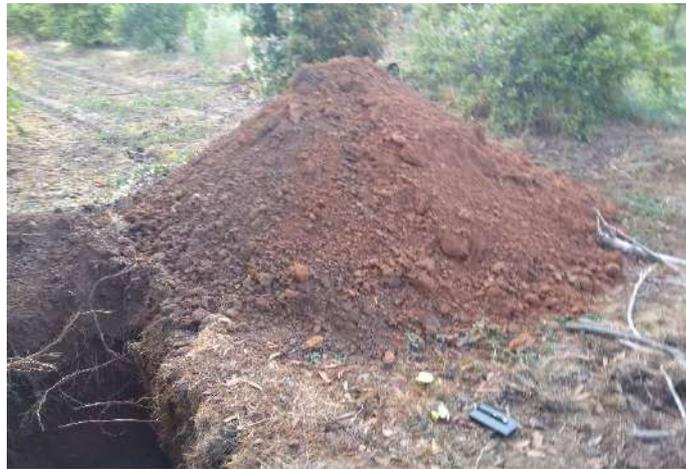
Fotografía 41: Vista del material excavado en la calicata 2.

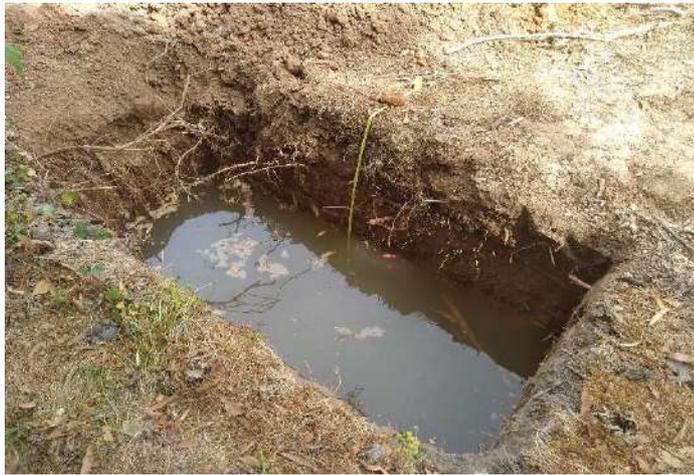
Fotografía 43: Vista de la calicata 2 llena de agua.
