FICHA DE CATÁLOGO PALACIO VALERIOLA sito en c/ Mar 31

Denominación: Palacio de Valeriola

2. NIVEL DE PROTECCIÓN: Parcial (ROGTU)

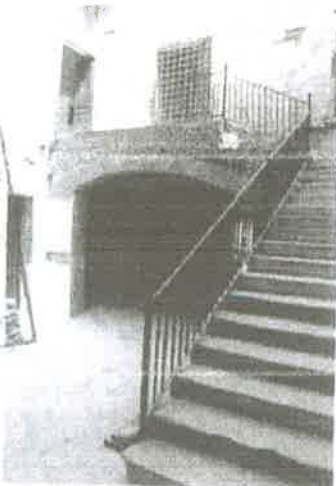
Vista del patio interior

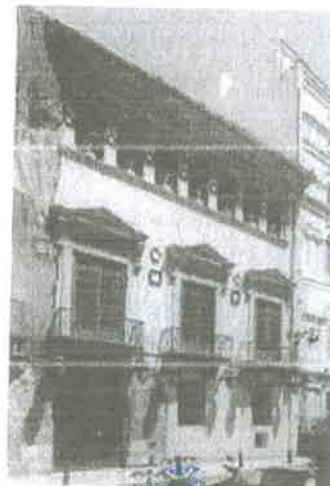
Vista fachada principal

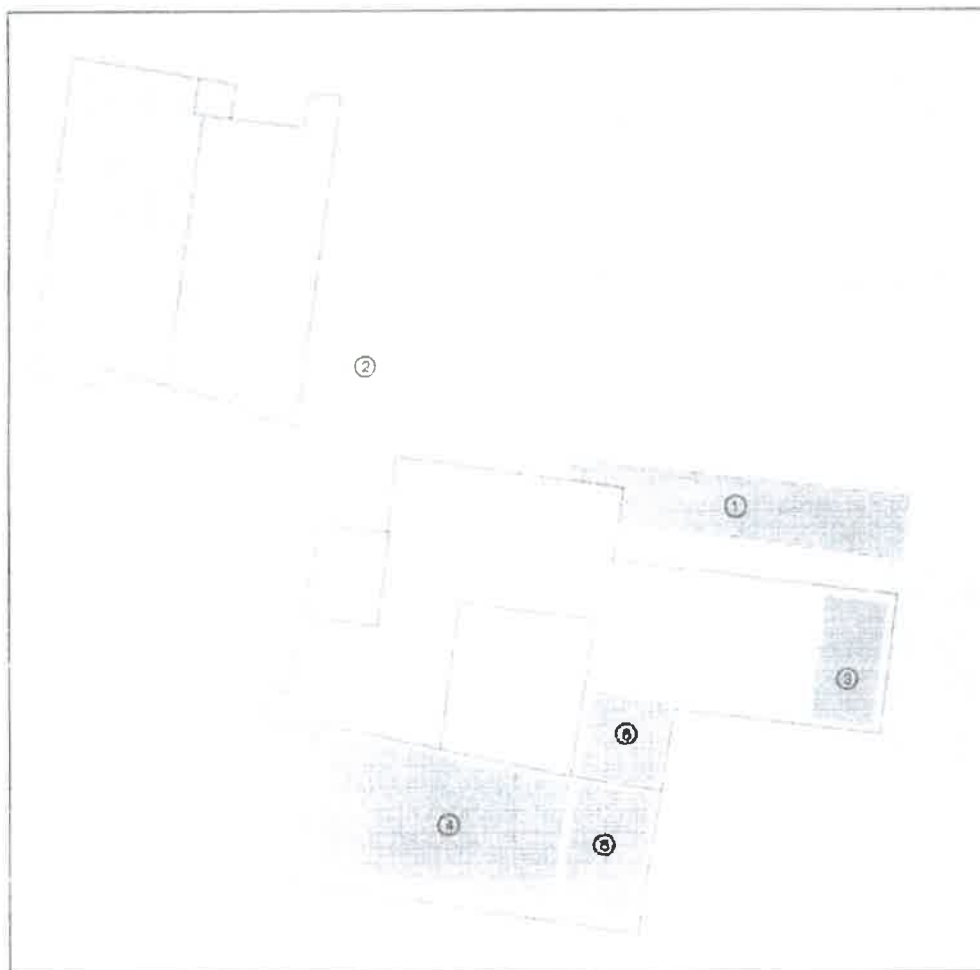
SITUACIÓN ELEMENTOS CON VALOR PATRIMONIAL

- 1- arcosolio
- 2- arco de piedra antiguo atzucat
- 3- oratorio
- 4- salón principal
- 5- pavimento cerámico
- 6- pavimento cerámico

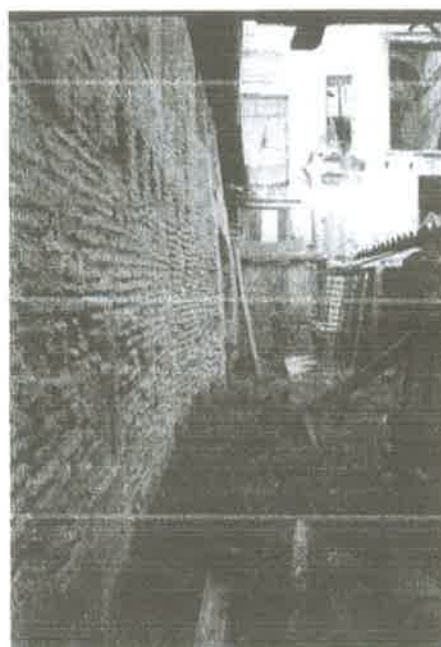
1 - vista del trasdosado del arcosoleo recayente

al Palau Valeriola

Destacar la importancia de la recuperación de los arcosolios existentes entre el Palau Valeriola y el patio de San Juan del Hospital, siendo dicha recuperación la base que permite y promueve esta ficha de catálogo.

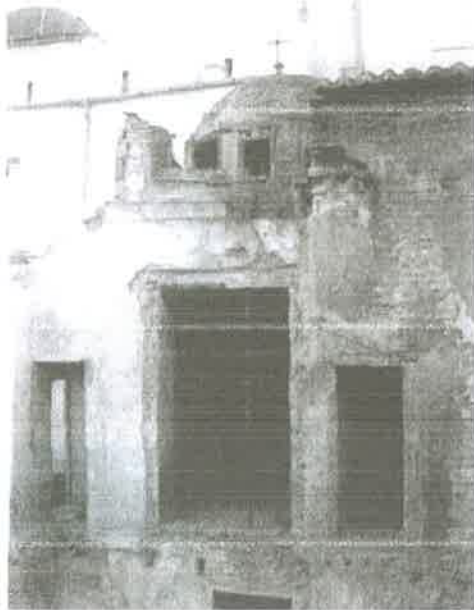
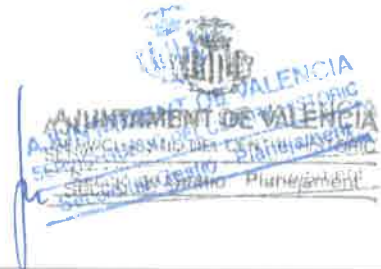
2 - vista del arco de piedra a conservar en la reordenación del jardín interior, indicando la traza del antiguo atzucat

- indicar la traza del antiguo atzucat de San Cristobal, mediante la conservación del arco de piedra
- el mantenimiento de la volumetría y espacio del oratorio y su cúpula.

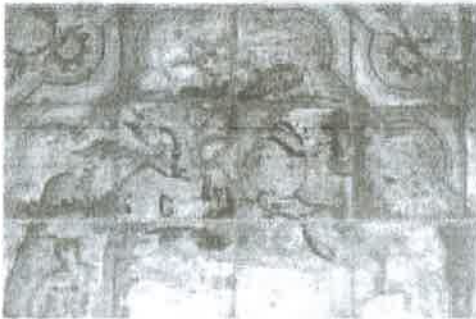
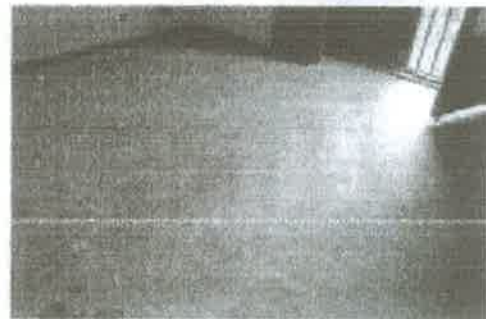
4.- vista del salón principal del Palau Valencià

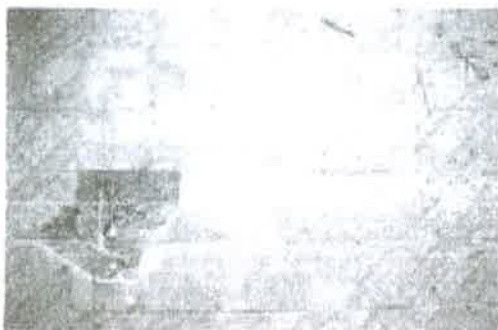
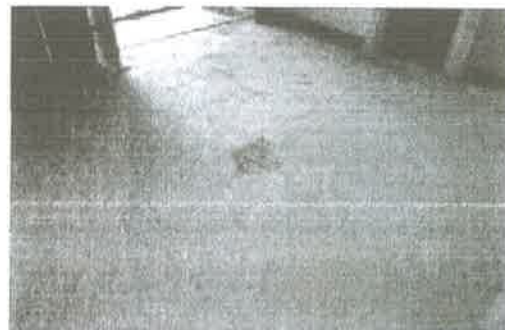
5.- pavimento en salón principal Palau Valencià, dicho pavimento permanecerá en su ubicación actual

- La recuperación en el salón noble del Palacio de los pavimentos de azulejo del siglo XVIII con las dos escenas mitológicas que todavía se conservan, la cerámica que se encuentra en el salón principal se mantendrá en su ubicación actual, mientras la otra escena mitológica se trasladará a otra dependencia del Palau Valeriola.
