**REVISIÓN SIMPLIFICADA DEL PLAN GENERAL DE VALENCIA**  
**CATÁLOGO DE BIENES Y ESPACIOS PROTEGIDOS DE NATURALEZA RURAL**

## ALQUERIA DEL PI

<b>LOCALIZACIÓN :</b> Camí Vell de Godella, 48 <b>DISTRITO / SUELO :</b> 17 / SNU <b>REF. CATASTRAL :</b> 46900A073000870000FD <b>CÓDIGO FICHA :</b> EPA_SNU_17.05	<b>NIVEL DE PROTECCIÓN :</b> BRL <b>VALORES SINGULARES :</b> RQL / PSJ / ETN <b>CATEGORÍA (D) ESPACIO ETNOLÓGICO DE INTERÉS LOCAL</b> <b>REFERENCIA CATÁLOGO 1989 :</b> 12/2 PLANO 4 F NP : 2 <b>REVISIÓN EXPOSICIÓN PÚBLICA 2003-2008 :</b> 16/01 NP : S
---	---

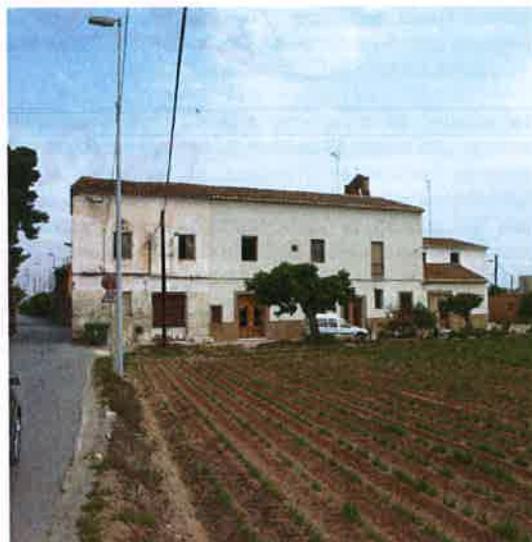
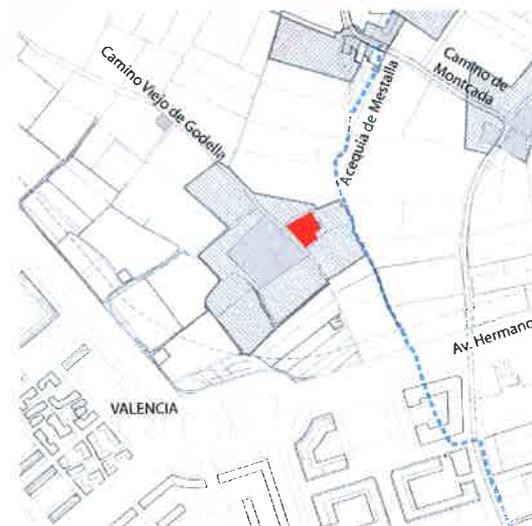
**ARBOLADO:** NOTA: CONJUNTO MUY INTERESANTE. FRMITA VALOR PAISAJÍSTICO

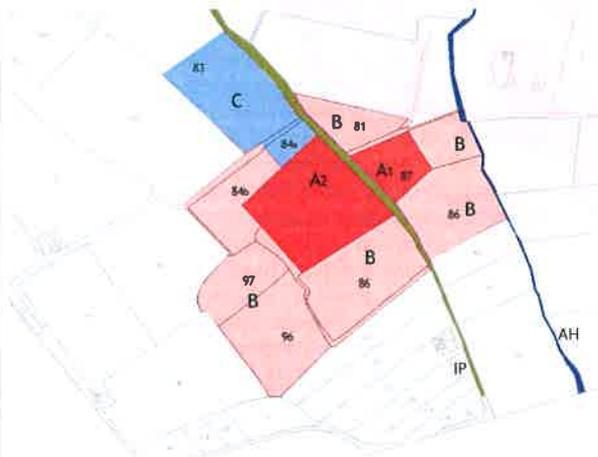
6. ENTORNO DE PROTECCIÓN

A1.- ALQUERIA DEL PI / A2.- ALQUERIA NOVA DE SAN JOSEP (Ver ficha EPA\_SNU\_17.04) / IP.- CAMÍ VELL DE GODELLA) (Ver ficha IP\_01) / AH.- ACEQUIA DE MESTALLA) (Ver ficha AH\_05)

B.- ÀREA DE PROTECCIÓ

Àmbit definit per parcel·les coherents i enteres, con el interès de vincular este àmbit visualment este àmbit a un camí o accés que permeti la visualització i el disfrute del conjunt de bens que se troben en este entorn. Àrea Rural de ús agrari, camps de huerta o arbolat. Parcel·les con rieg per inundació o selectiu, conservant las acequias, con su trazado y cajead, parcelació, accesos a los campos, sendas y caminos con su trazado, anchura y características. Sistemes de cultiu en invernadero siempre que sean de altura inferior a 60 cm. En caso distinto deberá desarrollarse proyecto técnico que incluya un Estudio de Incidencia Paisajística, firmado por técnico competente, arquitecto o paisajista

C.- ÀREA DE RESTAURACIÓ PAISAJÍSTICA

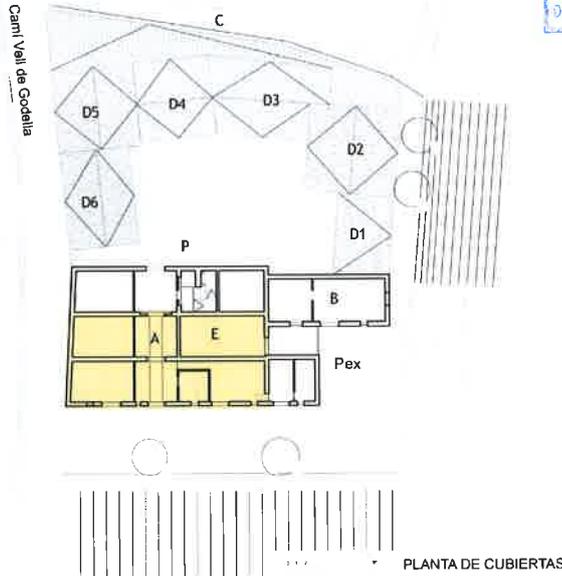
7. CONDICIONES DE TRANSFORMACIÓN

ÁREA DE VIGILANCIA ARQUEOLÓGICA (AVA-28) -Condiciones del Subsuelo: Cautelas Arqueológicas-

ELEMENTOS A CONSERVAR

**A.- CASA PRINCIPAL:** Protección Integral de la volumetría, fachadas, elementos de estructura vertical, cubierta y aleros, respetando particularmente la escalera, su trazado y disposición, así como los azulejos que incluye. Mantener la sintaxis espacial del cuerpo principal con el patio y cuerpos anexos: ermita, casa, etc. Conservación de la naturaleza y trazas de muros, manteniendo la estructura vertical y conservando el sistema constructivo horizontal y de cubierta, incluyendo las tejas. Se mantendrán las condiciones de forma de los elementos que componen la fachada y la composición de la misma, conservando los materiales, textura, impostación, color y acabados de las fábricas.

**B.- CASA ANEXA y E.- ERMITA:** Protección Parcial conservando los elementos estructurales y compositivos de su arquitectura: líneas de carga, sección, cubierta, alero, altura de forjados. Conservando la fachada y los elementos de su arquitectura.

**D.- (D1 a D6) CUERPO DE USO ECONÓMICO:** Protección Parcial Preventiva de las casas, conservando los elementos estructurales y compositivos de su arquitectura: líneas de carga, sección, cubierta, alero, altura de forjados.

**P.- CORRALES O PATIOS CERRADOS y Pex.- ESPACIOS EXTERIORES:** Protección Ambiental

Posible restauración o repristinación de la fachada principal, manteniendo la forma de las bocaventanas y huecos en general, con la salvedad de un estudio particular que permita recuperar los originales y se proponga en un proyecto de más valor.

**RÉGIMEN GENERAL DE INTERVENCIONES.-** Núcleo Principal formado por el cuerpo: **A + E**

Casa de crujías paralelas a fachada con una lógica propia de desarrollo y ampliación expuestas en las Normas. El edificio agotó sus posibilidades de ampliación, solo puede tener adecuados los espacios de los cuerpos D1 a D6.
