ALQUERÍA DE BURGOS (BISARRA)

<p><b>LOCALIZACIÓN :</b> Camlno de Meliana, 6 <b>DISTRITO / SUELO :</b> 17 / SNU <b>REF. CATASTRAL :</b> 002500400YJ28B0001JL <b>CÓDIGO FICHA :</b> EPA_SNU_17.12</p>	<p><b>NIVEL DE PROTECCIÓN :</b> BRL <b>VALORES SINGULARES :</b> RQL <b>CATEGORÍA (D) ESPACIO ETNOLÓGICO DE INTERÉS LOCAL</b> REFERENCIA CATÁLOGO 1989 : NP : REVISIÓN EXPOSICIÓN PÚBLICA 2003-2008 : NP :</p>																								
<p><b>1. PARCELA :</b></p> <hr/> <p><b>PARCELA</b> <b>DIMENSIONES :</b> <b>ESTRUCTURA :</b> <b>OCUPACIÓN :</b> USOS COMO TALLER <b>USOS :</b> RESTO ABANDONADO</p> <p><b>2. EDIFICACIÓN :</b></p> <hr/> <p><b>VOLUMETRÍA</b> <b>Nº VOLÚMENES :</b> 1 <b>MORFOLOGÍA :</b> 2 AGUAS <b>Nº PLANTAS :</b> 2 <b>DIM. PLANTA :</b> 33,00 X 28,00 (M)</p> <p><b>FACHADA</b> <b>REVESTIMIENTO :</b> REVOCO <b>COLOR :</b> NATURAL <b>CARPINTERÍA :</b> MADERA <b>CONSERVACIÓN :</b> RUINOSO</p> <p><b>ESTRUCTURA</b> <b>TIPO ARQ :</b> 2 CPF + PX <b>FÁBRICAS :</b> MAMPOSTERIA / LADRILLO <b>CUBIERTAS :</b> TAJA ARABE <b>CONSERVACIÓN :</b> RUINOSO</p> <p><b>3. ENTORNO PAISAJÍSTICO:</b></p>

REVISIÓN SIMPLIFICADA DEL PLAN GENERAL DE VALENCIA  
CATÁLOGO DE BIENES Y ESPACIOS PROTEGIDOS DE NATURALEZA

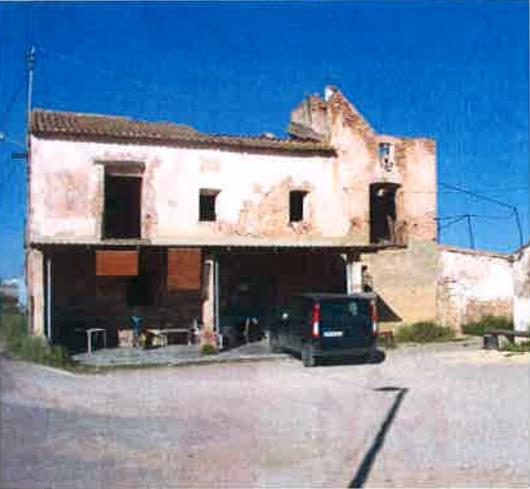
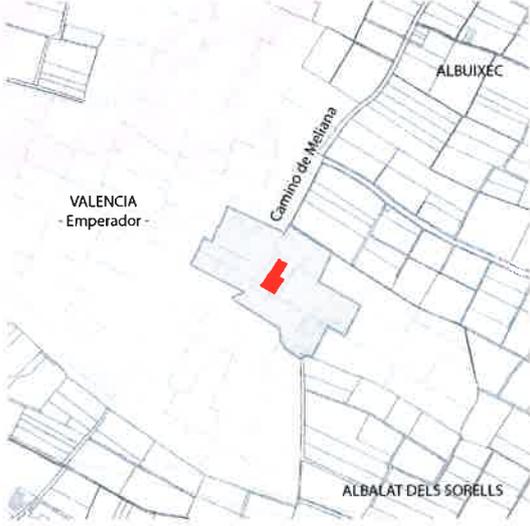
<b>USOS :</b>	<input type="checkbox"/> RURAL	<input type="checkbox"/> VIVIENDA	<input type="checkbox"/> 2ª VIVIENDA																						
	<input type="checkbox"/> INDUSTRIAL	<input type="checkbox"/> SERVICIOS	<input checked="" type="checkbox"/> ALMACÉN																						
<b>ACCESIBILIDAD :</b>	<input checked="" type="checkbox"/> BUENA	<input type="checkbox"/> REGULAR	<input type="checkbox"/> MALA																						
<b>CONTAMINACIÓN AMBIENTAL :</b>	<input type="checkbox"/> HUMOS	<input type="checkbox"/> RUIDOS	<input type="checkbox"/> TRAFICO																						
<b>ELEMENTOS PERTURBADORES :</b>	<input type="checkbox"/> CABLES	<input checked="" type="checkbox"/> ESCOMBROS	<input type="checkbox"/> AMB. SOCIAL DETERIORADO																						
<b>VALOR PAISAJÍSTICO:</b>	<input type="checkbox"/> ALTO	<input type="checkbox"/> MEDIO	<input checked="" type="checkbox"/> BAJO

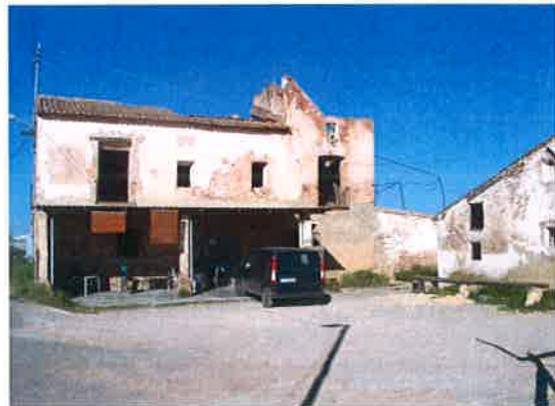
Un vistazo a la fachada principal de este conjunto, nos remite claramente a tiempos pretéritos, con la presencia de una entrada o puerta inequívocamente de factura clásica, construida con grandes sillares de forma rectangular que, recostados unos sobre otros forman un arco perfectamente simétrico. Ello, nos remite a unos orígenes de esta edificación más próximos a un inmueble de carácter señorial que no una simple o discreta alquería de labradores al uso.

Siguiendo en la cara principal de este inmueble, su planta baja, recogida actualmente en una suerte de porche cubierto con una fina capa de uralita, presenta, aparentemente, una mayor fosilización en la estructura de sus paramentos. Pues, a primera vista, el nivel superior de este edificio, registra mayores transformaciones constructivas, tanto en la estructura de su volumen, como en los distintos vanos y huecos originales.

A primera vista, se observan dos grandes niveles de refracción o alteración en las fábricas de este nivel de la alquería: El primer nivel correspondería a una importante reforma ejecutada posiblemente durante el siglo XVIII, que no sólo altera el orden y la disposición de los huecos iniciales, sino que ejecuta un importante recrecido del edificio en sí mismo que prolonga la altura original. La muestra más palpable es el lado derecho de esta fachada, donde actualmente, se vislumbran los restos de lo que en su día pudo ser una torre, hoy derruida en su cabecera y parte de su estructura superior.

El segundo nivel de intervención, tal vez, correspondería a una reforma más moderna, arbitrada de forma discontinua entre los siglos XIX y XX. Aquí se intervendría una vez más en la línea de los vanos, y sobre todo, se transformarían los huecos existentes, transgrediendo sus dimensiones originales, para convertirlos en los balcones que se pueden ver actualmente. La contemplación del "negativo" que supone la línea de huecos y vanos del setecientos, todavía apreciables en la fachada trasera del edificio, nos reafirma en nuestro comentario sobre estas reformas e intervenciones contemporáneas.

Es muy probable también, que la actual cubierta a dos aguas corresponda a este período de importantes transformaciones más modernas, alterando de forma irreversible la techumbre original de este edificio. Algo similar ocurre en la señalada parte trasera de este cuerpo principal, donde uno de sus huecos superiores, originario de los siglos XVII o XVIII, es amortizado en su totalidad, por la irrupción de una cubierta a una agua más moderna, que se adhiere totalmente a él procediendo a su definitivo tapiado cegado.

**Casa Principal (A2). Protección Parcial** de la volumetría, fachadas, elementos de estructura vertical, cubierta y aleros. Conservación de la naturaleza y trazas de muros, manteniendo la estructura vertical y conservando el sistema constructivo horizontal y de cubierta, incluyendo las tejas. Se mantendrán las condiciones de forma de los elementos que componen la fachada. **Reloj de sol. Protección Integral.** *Cuadrante clásico declinante a oeste, pese al deterioro aun funciona correctamente.* ("Interpretación y lectura de los relojes de sol. Cuadrantes solares en l'Horta Nord". J. Fernández Nicolau. Consell Valencià de Cultura. Valencia. 2009)

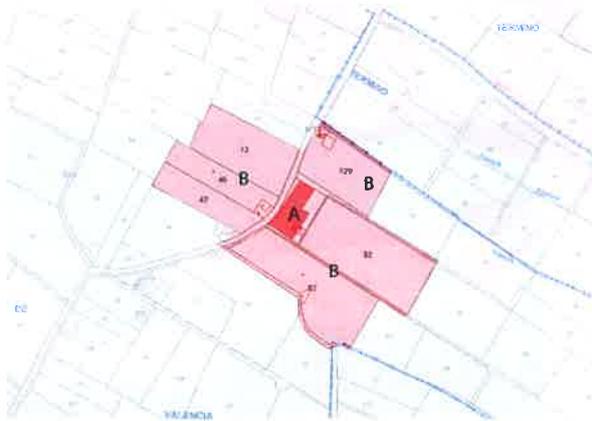
6. ENTORNO DE PROTECCIÓN

A.- BIEN A PROTEGER

B.- ÁREA DE PROTECCIÓN

Ámbito definido por parcelas coherentes y enteras, con el interés de vincular este ámbito visualmente este ámbito a un camino o acceso que permita la visualización y el disfrute del conjunto del bien. Área Rural de uso agrario, campos de huerta o arbolado. Parcelas con riego por inundación o selectivo, conservando las acequias, con su trazado y cajado, parcelación, accesos a los campos, sendas y caminos con su trazado, anchura y características. Sistemas de cultivo en invernadero siempre que sean de altura inferior a 60 cm. En caso distinto deberá desarrollarse proyecto técnico que incluya un Estudio de Incidencia Paisajística, firmado por técnico competente, arquitecto o paisajista

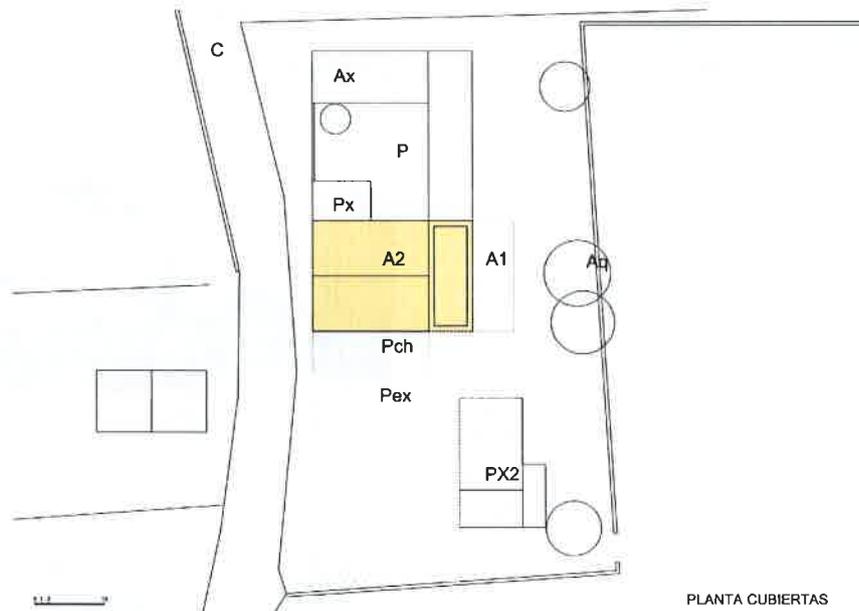
PLANTA CUBIERTAS

**A1.- CUERPO ADOSADO; PX Y AX.- PORXADA Y ANEXOS: Protección Parcial Preventiva.** Protección Arqueológica. Elemento incierto. Estabilizar Ruina.

**P.- PATIO: Protección Ambiental.** Protección del espacio del patio como elemento articulador del conjunto.

**PX2.- DOS PORXADAS UNIDAS. Protección Ambiental.** Dos porxadas adosadas entre sí y de distinta dimensión. Protección volumétrica del cuerpo arquitectónico, conservando la tipología básica, sistema estructural, sección y cubierta

**ELEMENTOS IMPROPIOS.- Pch.-** Porche adosado a la fachada del cuerpo A2

**RÉGIMEN GENERAL DE INTERVENCIONES.-** Núcleo Principal formado por el cuerpo: **A2 + cuerpo anexo lateral**

Casa de crujías paralelas a fachada con un anexo incierto que debe interpretarse tras un estudio de estratigrafía muraria: su transformación esta vinculada a la puesta en valor de los cuerpos anexos arruinados tras un estudio detallado de su sintaxis.
