## ELEMENTOS CATALOGADOS

- denominación:  
**EDIFICIO DE VIVIENDAS Y LOCAL COMERCIAL**
- situación:  
**Plaza Redonda, 11 y calle Sombrerería, 9**
- época/fecha de construcción:  
**primera mitad del s.XIX**

## PLAN ESPECIAL DE CONSERVACIÓN Y PRESERVACIÓN DE LA PLAZA REDONA

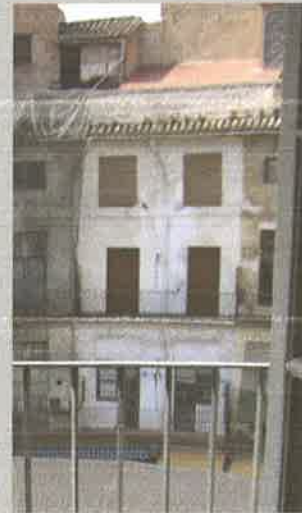
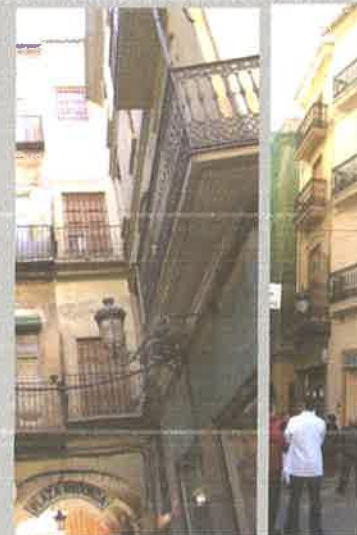
- Fachada a calle Sombrerería en continuidad con la Fachada a calle Vallanca (en esquina), con un total de cuatro huecos por planta, más el situado sobre el pasaje de acceso al interior de la plaza redonda. Los huecos recayentes a la calle Sombrerería (balcones, uno por planta), son idénticos a sus más próximos en calle Vallanca, siendo distintos del resto. Elementos publicitarios propios en planta baja. Impostas a la altura de los forjados. Balcones con barandillas de forja. Huecos con molduras. Fachada sobre pasaje con un hueco por planta, en discontinuidad incluso con propiedad lindante.

- Fachada a plaza Redonda en plantas segunda y tercera, con dos huecos por planta. Balcón corrido (en continuidad con toda la plaza) en planta segunda, y balcones exentos en planta tercera (con barandilla enrasada en fachada). Barandillas con barrotillos de forja. Cornisa corrida de remate revestida de teja y con antepecho. Revestimiento con enfoscado y pintura.

- Interiormente, presenta un estado general de conservación bajo, presentando patologías y deficiencias en distribución.
- Exteriormente, presenta una degradación general de elementos y materiales de fachadas y cubierta.
- El local comercial está en uso; las plantas superiores están desocupadas o usadas como almacén del local.

- **Fachada a Plaza Redonda:**
  - Regularización de huecos, según planos del P.E.C.P.
  - Saneado o reposición de balcones, barandillas y revestimiento
- **Fachadas a calles Sombrerería y Vallanca:**

- Alteración de huecos, balcones y barandillas sobre pasaje, según planos del P.E.C.P.
  - Eliminación de elementos publicitarios en planta baja no adscritos a interior de huecos, según documentos del P.E.C.P.

- **Cubiertas:**
  - Rehabilitación general.
  - Adecuación de salida a cubierta de nueva escalera comunitaria, según documentación del P.E.C.P. en su caso.
