MODIFICACION DEL CATÁLOGO DE BIENES Y ESPACIOS PROTEGIDOS DE LA REVISIÓN SIMPLIFICADA DEL PLAN GENERAL DE VALENCIA

## INFORME DE LA UPV

**INFORME DE CHIMENEA INDUSTRIAL DE LADRILLO  
C/ EN PROYECTO XERACO 13  
VALENCIA**

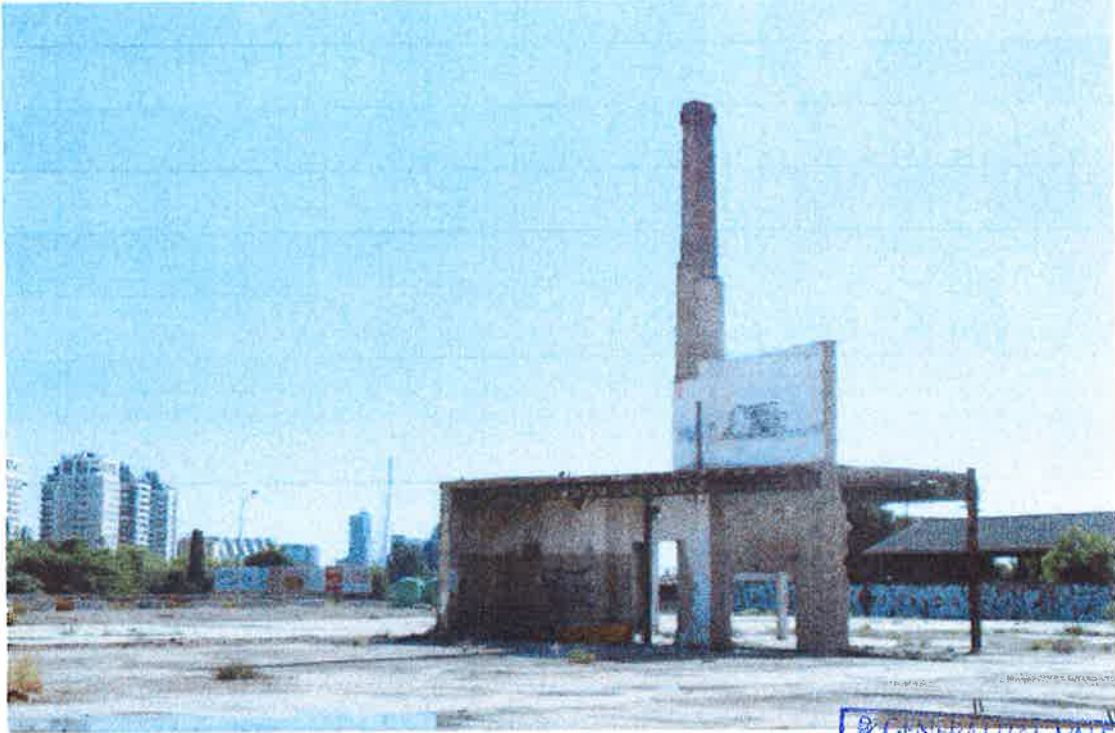
Vista de la chimenea con restos de nave industrial orientación oeste

Para evitar problemas de estabilidad, una vez derribada la edificación que la rodea y aislada a merced de las condiciones del entorno y climatológicas, se aconseja su estabilidad estructural o en su caso el derribo.

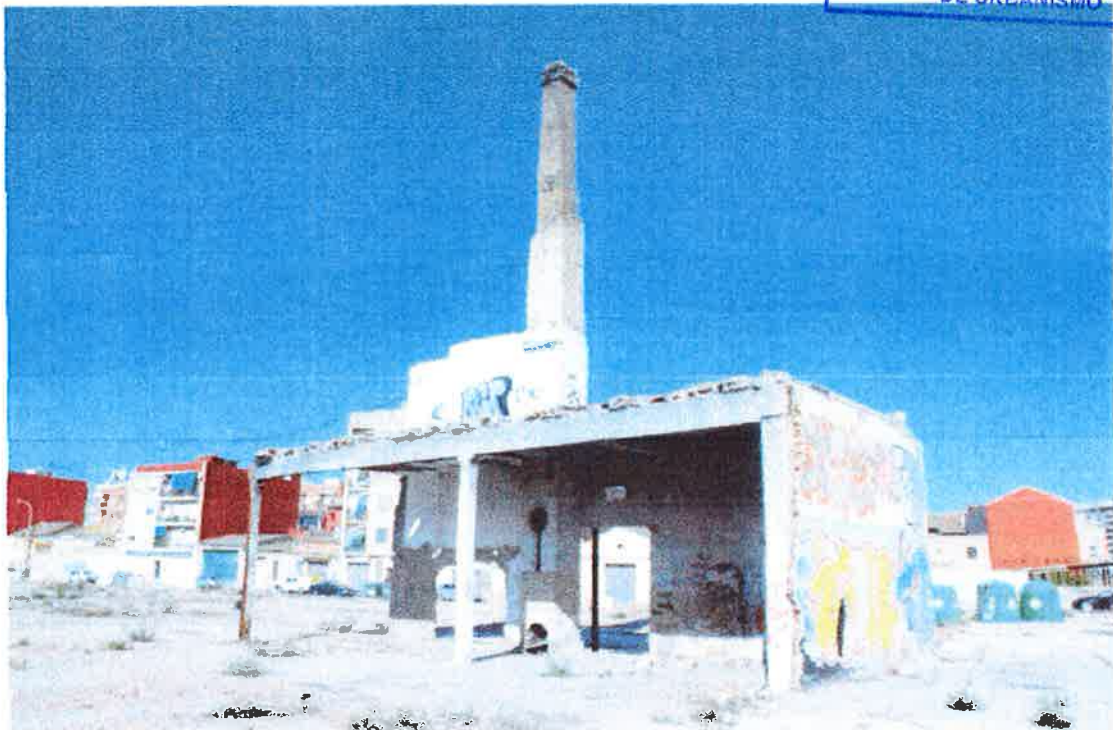
Vista de la chimenea con restos de nave industrial orientación este

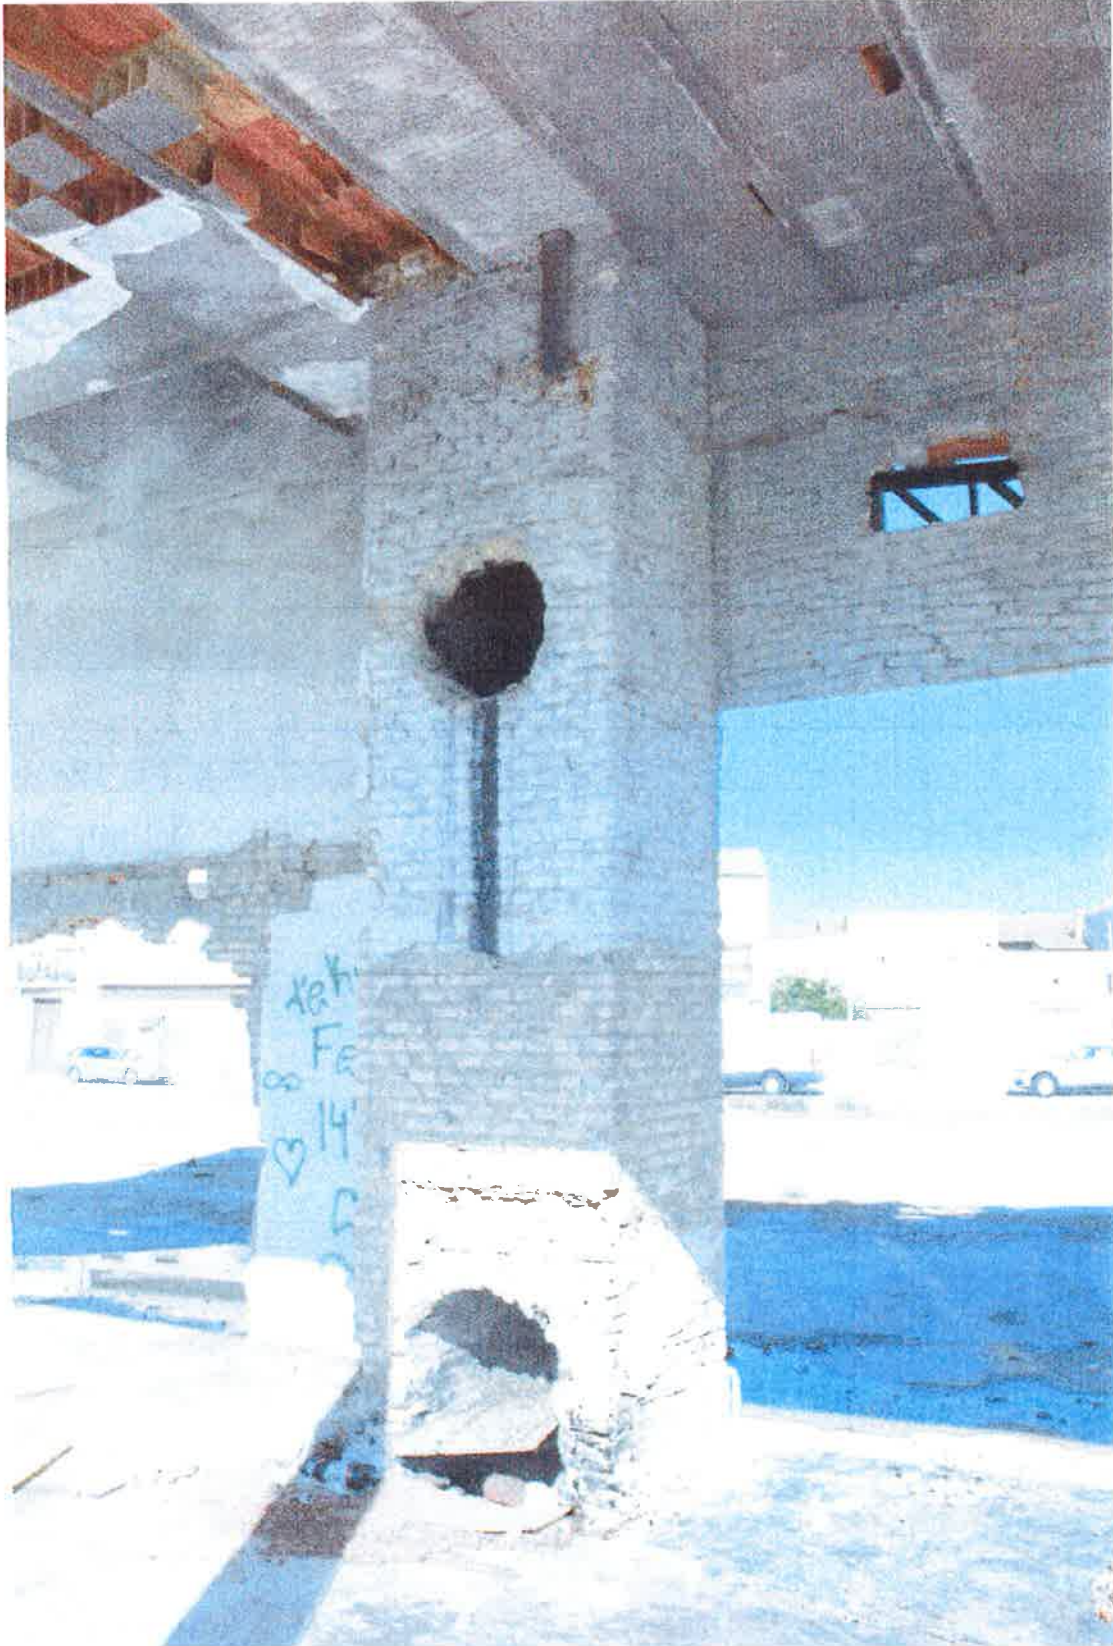
El fuste se eleva sin pendiente inicial, para terminar con un ligero talud el segundo y último tramo. Tiene practicado un hueco en el fuste bajo cubierta de la nave, probablemente por donde conectaba con el conducto de humos. Las juntas de mortero están mínimamente rehundidas. De la observación de la chimenea se desprende la construcción de la misma una vez se ha construido la nave, a tenor de la falta de alineamiento de la superficie de ladrillo, del rebosamiento del mortero entre el muro de cerramiento y la estructura muraria de la chimenea y la diferencia de coloración del mortero de juntas, que ofrece una composición totalmente diferente, más uniforme y rojiza en el cerramiento industrial. El último tramo del fuste se encuentra salpicado de graffitis. No se aprecian aisladores, ni posibles marcas, por donde hubiera discurrido un cable de pararrayos.

Parte del fuste bajo cubierta de la nave.

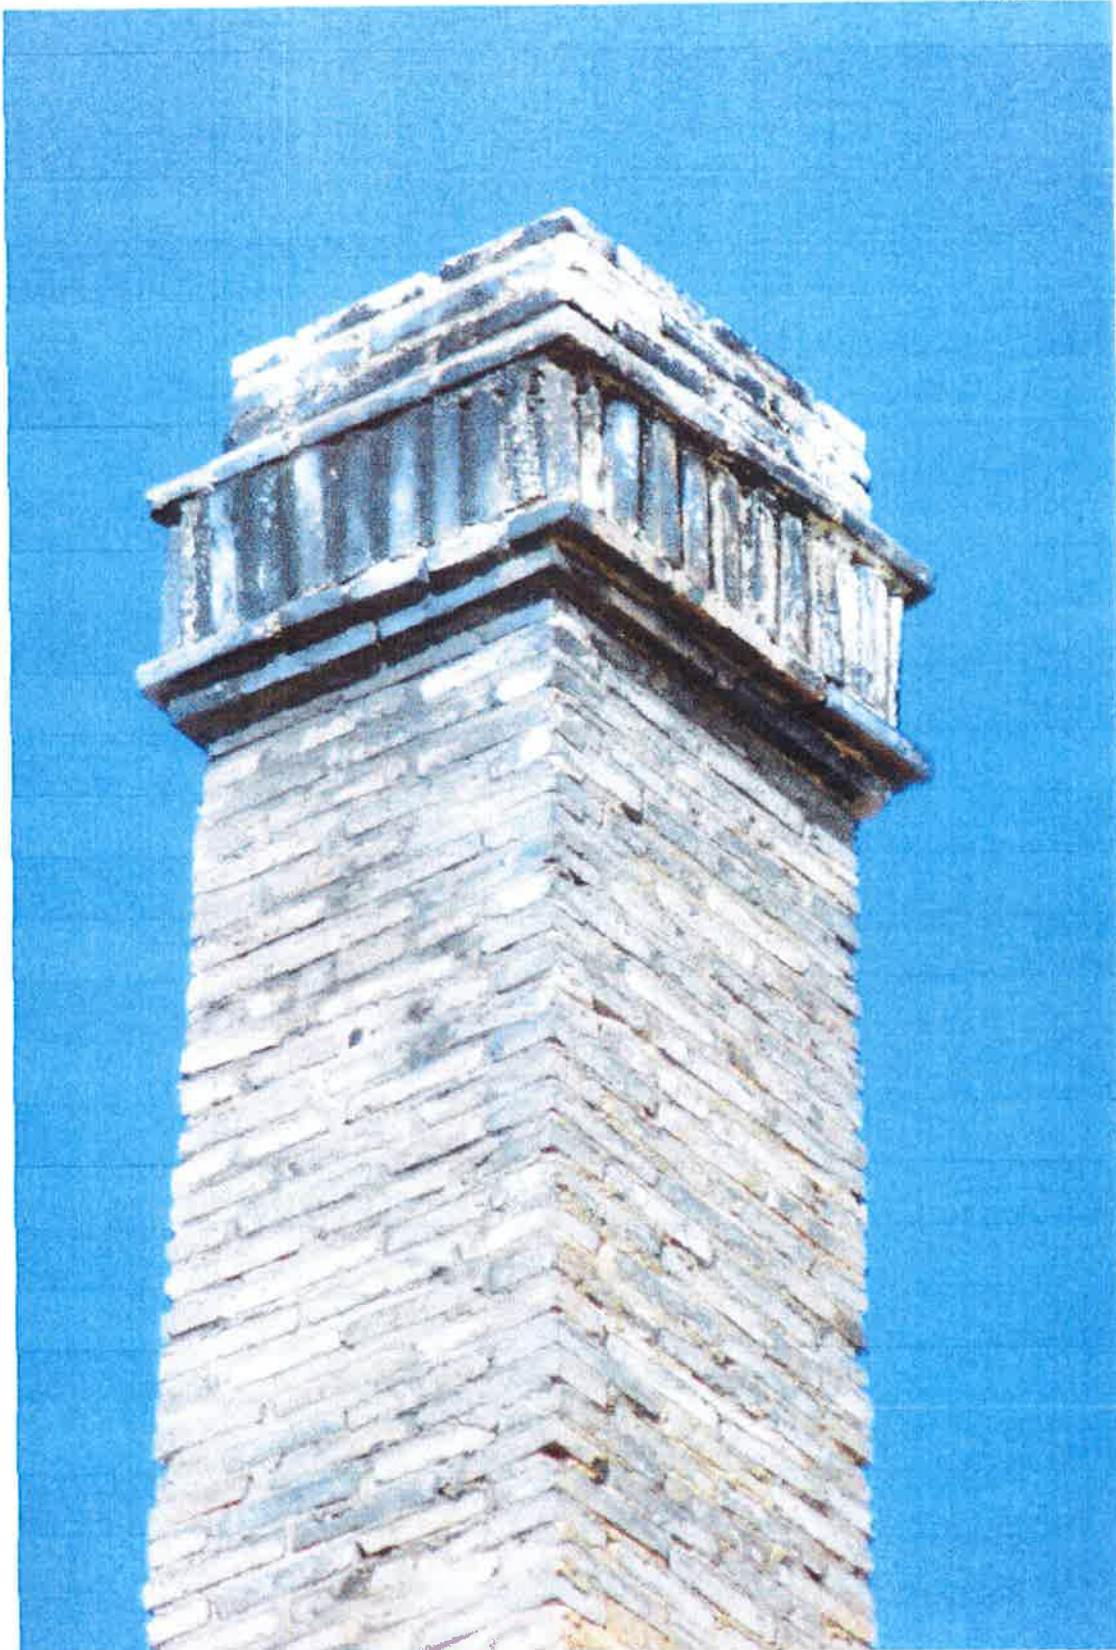
Hace las veces de corona un volado formado por una hilada a sardinel de canto con una gran separación entre las piezas rellena de mortero, enmarcada por hiladas a soga enrasadas arriba y abajo que se provee de una pequeña boquilla, que sigue puntualmente la misma sección que el fuste.

A pesar del intento de ornamentación en corona, la ejecución de la misma es imprecisa, al igual que en la parte colindante al muro de la fábrica, que una vez derribado quedaría visto el rebose de mortero y la falta de alineación de la fábrica muraria.

Corona de la chimenea

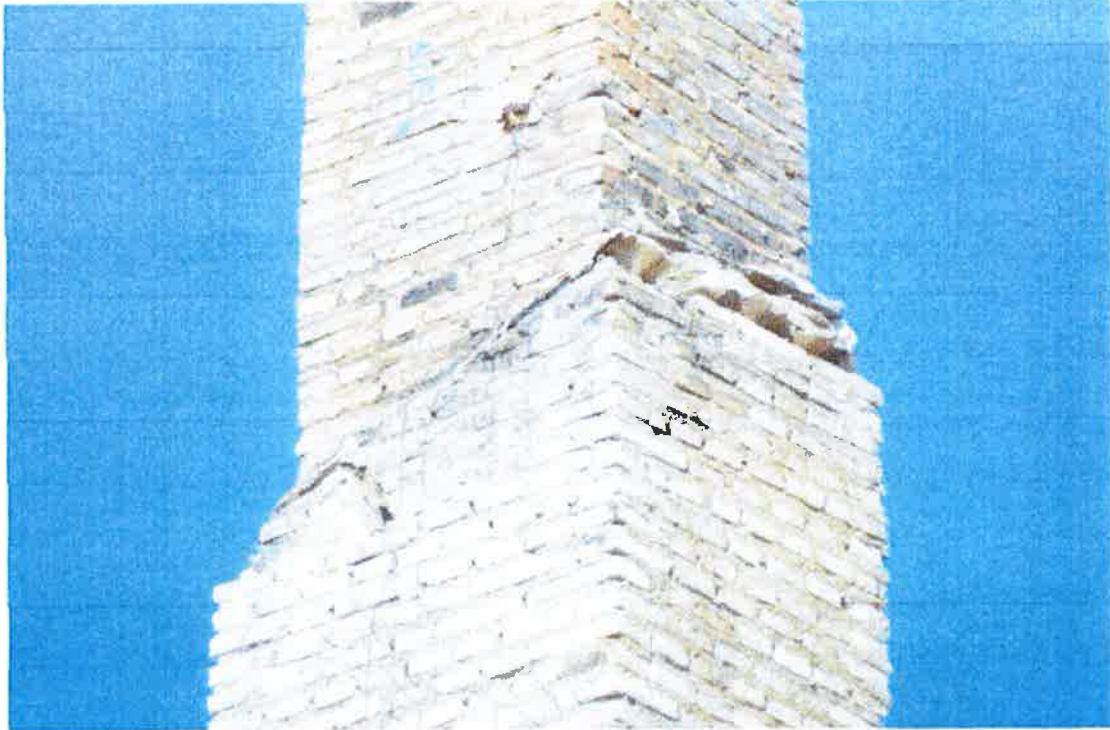
De fecha y maestro constructor desconocidos, la chimenea, de sección transversal casi cuadrada en toda su longitud de 115 x 95 cm, está realizada en ladrillo macizo manual paralelepípedo de dimensiones 24,5 x 11,5 x 4 cm. Es apreciable un cambio de sección dimensional, así como un cambio de tipo de ladrillo e incluso aparejo de construcción, a un tercio del final de la misma. Mientras en la parte inferior se utiliza el aparejo a tizón, en la superior se construye a soga.

Cambio de sección del fuste de la chimenea

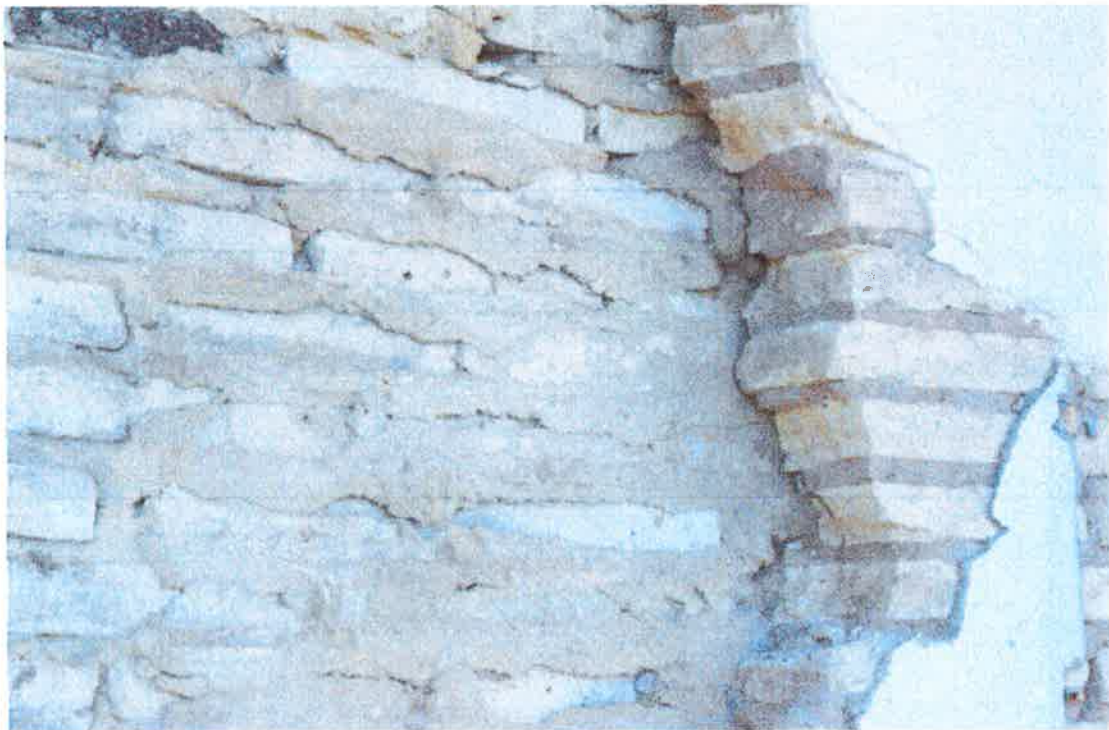
Parte trasera de la chimenea

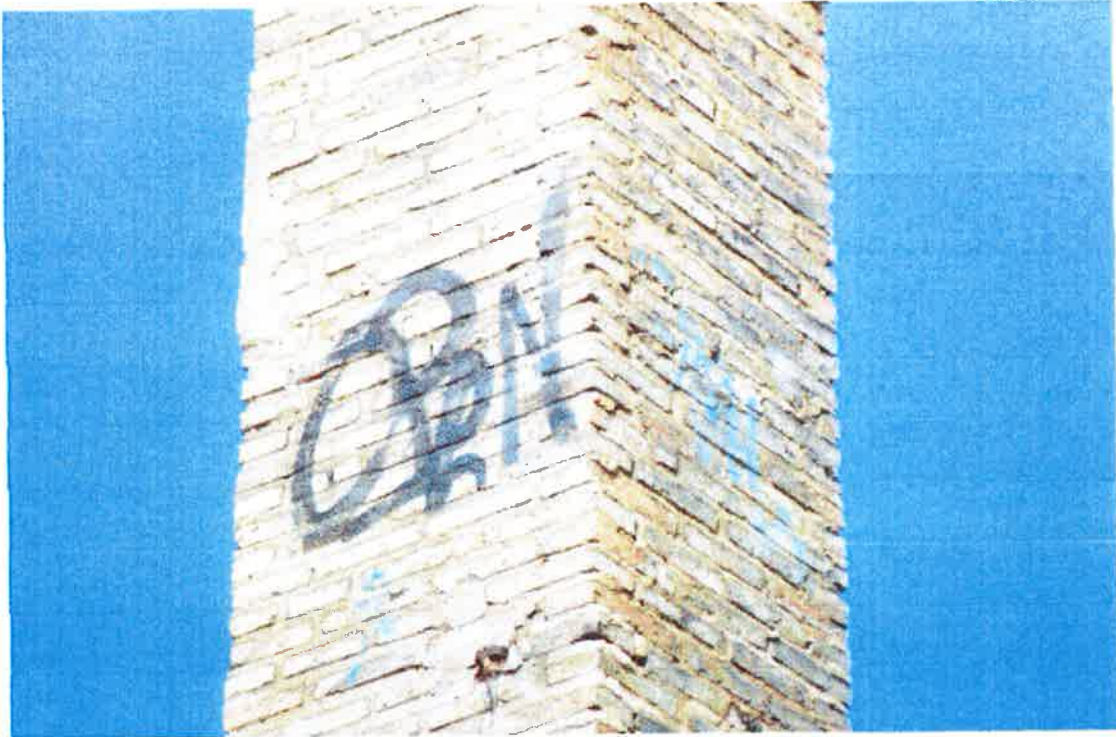
A todo ello se suman los graffitis realizados en toda su periferia y la utilización como escombrera de la chimenea, con restos de haber practicado fogatas en su interior.

Graffiti en fuste orientación este

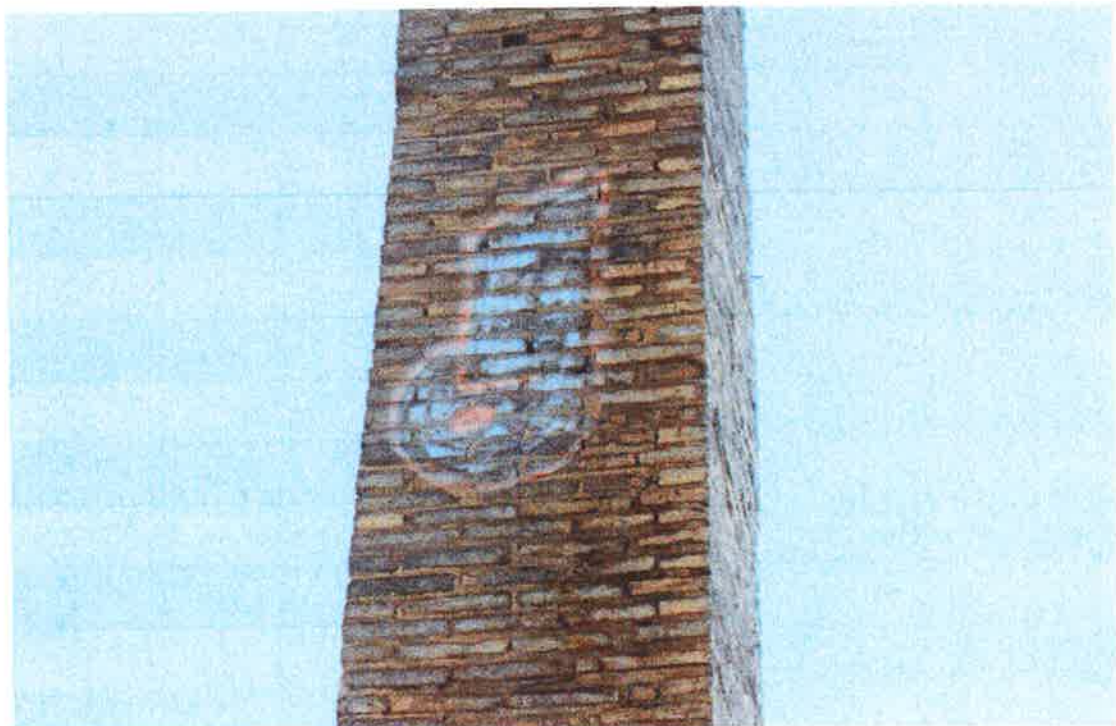
Graffiti en fuste orientación oeste
