# REVISIÓN SIMPLIFICADA DEL PLAN GENERAL DE VALENCIA

## CATALOGO DE BIENES Y ESPACIOS PROTEGIDOS ordenación Estructural

### EDIFICIO CORTINA I

| <b>SITUACIÓN:</b> Calle Felix Pizcueta, 3<br><b>BARRIO:</b> 2-EL PLA DEL REMEI<br><b>DISTRITO:</b> 2-L'EIXAMPLE<br><b>CÓDIGO:</b> BRL 02. 02. 08<br><b>CATEGORÍA:</b> MONUMENTO DE INTERÉS LOCAL | <b>BIEN DE RELEVANCIA LOCAL (BRL)</b> |

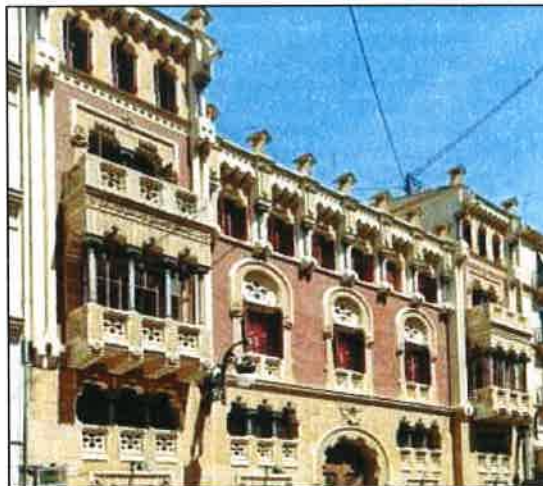
Cartografía Catastral: YJ2762A  
 Manzana: 61211  
 Parcela: 23  
 CART. CATASTRAL: 423-02-III  
 IMPLANTACION: ENTRE MEDIANERAS  
 FORMA: REGULAR  
 SUPERFICIE: 816 M2

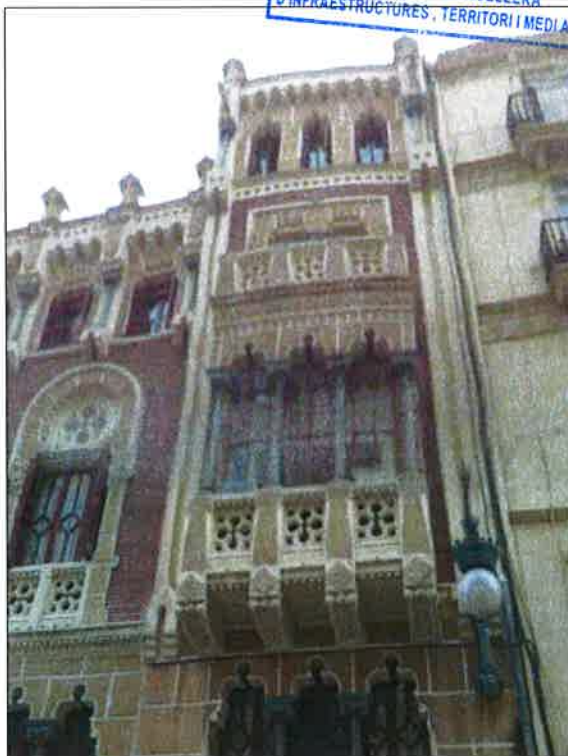
En este edificio se muestra una diferenciación más acusada entre el principal y el resto de las plantas, adquiriendo una configuración más palaciega con patio interior y caballerizas, subrayada por la disposición de torreones en los extremos de su fachada.

Su organización interna es de patios menores, con dos viviendas por planta, sistema de doble escalera, ambas en toda la altura del edificio, simétricas respecto a un eje. Tiene zaguán pasante con doble altura.

Destaca el trazado de la escalera, cómoda en un edificio carente de ascensor.
