1- DATOS IDENTIFICATIVOS

DIRECCIÓN Calle En Roda 8, Calle Róteros 15ac
 DENOMINACIÓN --
 REFERENCIA CATASTRAL 5733301 YJ2753D
 DISTRITO 1- Ciutat Vella
 BARRIO 1.3 El Carme
 PROTECCION ANTERIOR Nivel 3 - Protección Arquitectónica
 (MP1689) - MPEPRI del Carmen en el ámbito de la Muralla Musulmana (A.D. 15-04-2006) DOGV 24/02/2006

5- DESCRIPCIÓN DETALLADA DEL BIEN Y SUS VALORES PATRIMONIALES

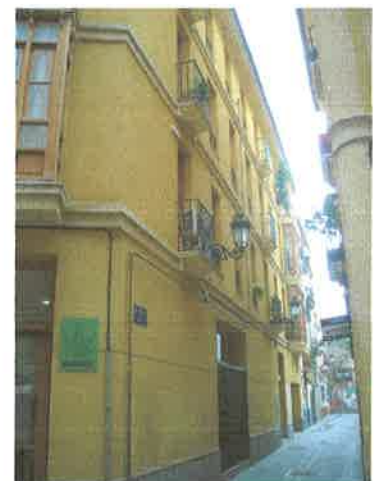
TIPOLOGÍA Plurifamiliar
 AUTORÍA --
 SISTEMA VERTICAL Sin determinar
 CONSTRUCTIVO HORIZONTAL Sin determinar
 Nº ALTURAS 4
 ÉPOCA 1870

CUBIERTA Mixta
 FACHADA Revestimiento continuo pintado, con impostas separando plantas
 OBSERVACIONES --
