CATÁLOGO DE BIENES Y ESPACIOS PROTEGIDOS

BC-PP 5827303

DIRECCIÓN Calle Cardona 2, Calle Vidal 2ac

DENOMINACIÓN Casa Luis Vives

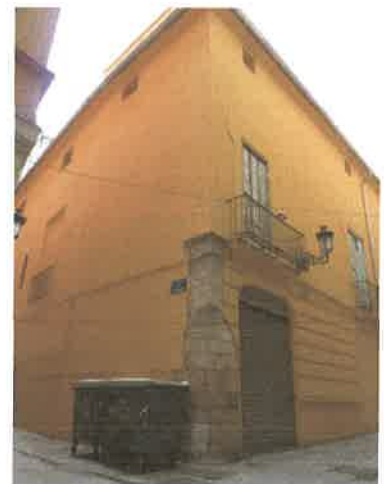
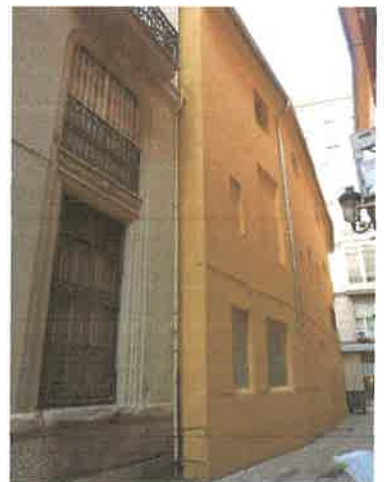
FOTOGRAFIAS

Rehabilitación parcial reciente

Se deberán eliminar todos aquellos elementos que afecten a la lectura formal y tipológica del edificio, como instalaciones vistas o cuerpos o elementos añadidos con posterioridad a la construcción del edificio original que no presenten valores arquitectónicos, artísticos, históricos o culturales. La identificación de los elementos impropios deberá realizarse con carácter previo a cualquier tipo de intervención. Se observan principalmente los siguientes elementos impropios: presencia de canalones y bajantes de materiales plásticos en fachada; cegado generalizado de huecos originales en ambas fachadas y persiana metálica inadecuada en planta baja

Conservación y restauración. En este caso se permite la recuperación de huecos originales.

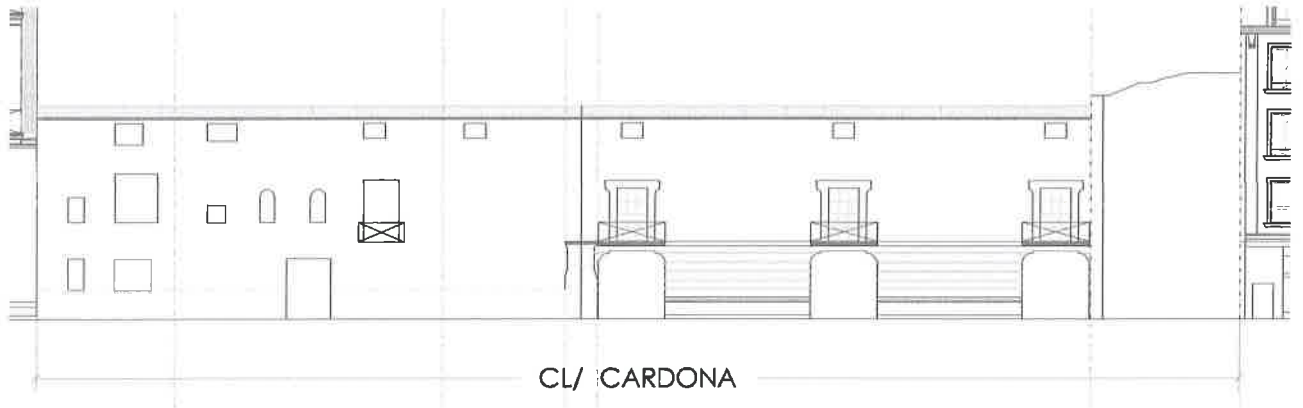
ALZADOS 1/300

Edificio entre medianeras y en esquina. Tiene el acceso original por la calle Cardona encontrándose inmediatamente la escalera de piedra, abierta a un patio, con arcos rebajados y pilares góticos. Se conservan intactos el gran salón noble, con artesonado de madera y puertas con dinteles de piedra, y otro artesonado en la planta baja; en ésta el local destinado a almacén guarda la estructura original gótica con arcos carpaneles. En el siglo XVIII, como tantas construcciones medievales, fue objeto de una readecuación que modificó notablemente su aspecto exterior.
