CATÁLOGO DE BIENES Y ESPACIOS PROTEGIDOS

BC-PP 5827903

DIRECCIÓN Calle Abadía de San Martín 6, Calle Vitoria 5ac

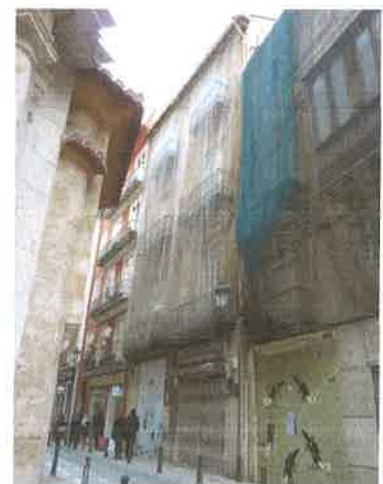
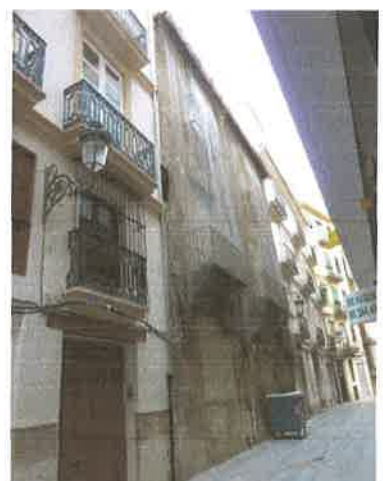
FOTOGRAFÍAS

OBSERVACIONES En el momento de realizar esta ficha, el edificio se encuentra clausurado y protegidas las plantas superiores por una malla.

Pendiente de intervención

Se deberán eliminar todos aquellos elementos que afecten a la lectura formal y tipológica del edificio, como instalaciones vistas o cuerpos o elementos añadidos con posterioridad a la construcción del edificio original que no presenten valores arquitectónicos, artísticos, históricos o culturales. La identificación de los elementos impropios deberá realizarse con carácter previo a cualquier tipo de intervención. Se observan principalmente los siguientes elementos impropios: tratamiento inadecuado y alteración de huecos originales en planta baja

Conservación y restauración. En este caso se permite la recuperación de huecos originales en planta baja.

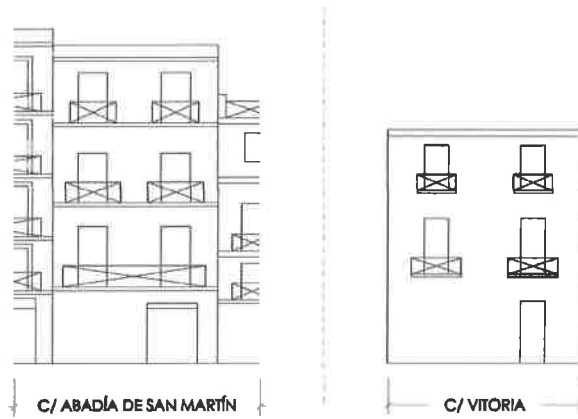
ALZADOS 1/400

Edificio entre medianeras recayente a dos calles siendo la fachada principal y con una planta más la de la Calle Abadía de San Martín, donde recae un amplio zaguán con enlosado de mármol y escalera decreciente también de grandes proporciones. Esta fachada contiene dos ejes de huecos con rehundidos neoclásicos y jerarquización de plantas: la principal tiene el balcón corrido y mayor altura. Se remata esta fachada con una sencilla cornisa. La fachada secundaria mucho más sencilla, y de mayor longitud, contiene también dos ejes de huecos con balcones e impostas planas que separan las plantas. Los muros de cerramiento de fachada son de fábrica de ladrillo, con revoco de mortero y pintados en ocre.
