CATÁLOGO DE BIENES Y ESPACIOS PROTEGIDOS

BC-PP 5827910

DIRECCIÓN Calle San Vicente Mártir 13ac

REFERENCIA CATASTRAL 5827910 YJ2752H

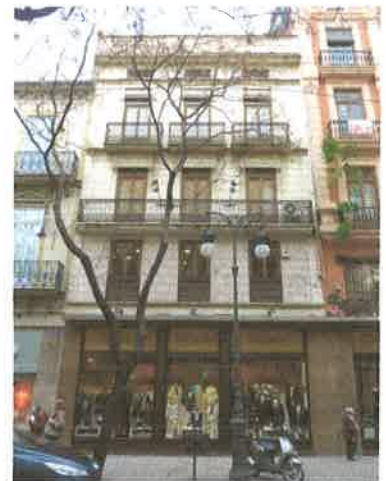
FOTOGRAFÍAS

FACHADA Fachada simétrica con toda la planta baja dedicada al comercio, y las superiores a vivienda, con los paramentos decorados con fingido de sillería en las plantas segunda y tercera.

Edificio entre medianeras de cinco plantas recayente a la calle San Vicente Mártir. La planta a nivel de calle está íntegramente dedicada a comercio, reminiscencia tipológica de las viviendas-obrador. Existe jerarquización en altura tanto del tratamiento de fachada como en la altura libre entre forjados. Con tres vanos por planta, los pertenecientes a las plantas segunda a cuarta tiene una clara directriz vertical, estando los de planta segunda vinculados a antepechos metálicos, los de tercera a un balcón corrido y los de cuarta a balcones individuales. La quinta planta de menor altura se manifiesta con pequeños vanos de marcada directriz horizontal. Las plantas están separadas por molduras continuas en los frentes de los forjados, estando decorados los paramentos de las plantas segunda y tercera con un fingido de sillería. Una cornisa con un antepecho corona la fachada. Cubierta plana transitable accesible desde el casetón retranqueado del plano de fachada.

Se deberán eliminar todos aquellos elementos que afecten a la lectura formal y tipológica del edificio, como instalaciones vistas o cuerpos o elementos añadidos con posterioridad a la construcción del edificio original que no presenten valores arquitectónicos, artísticos, históricos o culturales. La identificación de los elementos impropios deberá realizarse con carácter previo a cualquier tipo de intervención. Se observan principalmente los siguientes elementos impropios: presencia de máquina de aire acondicionado en el balcón de la segunda planta y alteración de los huecos originales en planta baja
