CATÁLOGO DE BIENES Y ESPACIOS PROTEGIDOS

BC-PP 5828503

DIRECCIÓN Calle La Paz 2, Calle San Martín 7

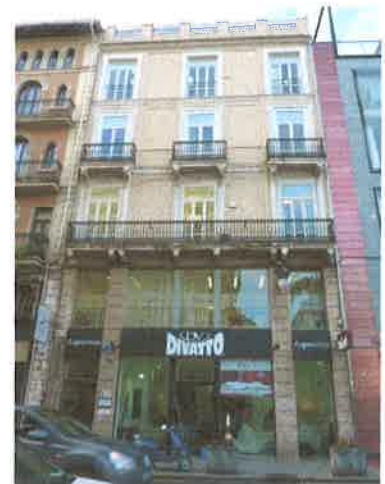
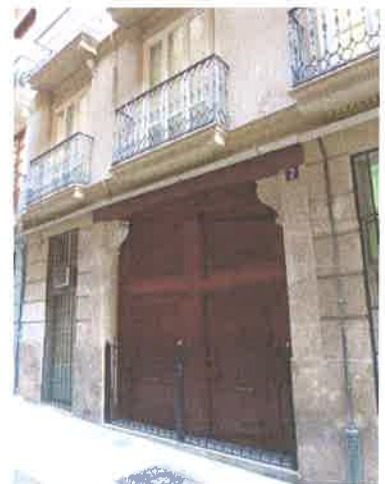
FOTOGRAFÍAS

FACHADA Revestimiento continuo pintado, con recercado de huecos con molduras y decoración en relieve. En la fachada recayente a Calle la Paz, la planta baja presenta pilastras almohadilladas separando grandes vanos acristalados, mientras que en la Calle San Martín, la planta baja presenta un llagueado horizontal y una portada de piedra.

Rehabilitación parcial reciente

Se deberán eliminar todos aquellos elementos que afecten a la lectura formal y tipológica del edificio, como instalaciones vistas o cuerpos o elementos añadidos con posterioridad a la construcción del edificio original que no presenten valores arquitectónicos, artísticos, históricos o culturales. La identificación de los elementos improprios deberá realizarse con carácter previo a cualquier tipo de intervención. Se observan principalmente los siguientes elementos improprios: presencia de conductos y cajas de instalaciones sin tratamiento apropiado en fachada; alteración de composición de planta baja y planta primera en fachada a Calle la Paz para local comercial; alteración de carpintería original y presencia de máquinas exteriores de aire acondicionado en planta baja a Calle San Martín
