1- DATOS IDENTIFICATIVOS

DIRECCIÓN San Vicente Mártir 3  
 DENOMINACIÓN --  
 REFERENCIA CATASTRAL 5828514 YJ2752H  
 DISTRITO 1- Ciutat Vella  
 BARRIO 1.6 Sant Francesc  
 PROTECCION ANTERIOR Nivel 3 - Protección Arquitectónica.  
 (RI1276)-PEPRI Universitat-St. Francesc. AP 20/11/92. BOP 18/01/93

2- DESCRIPCIÓN

6- DESCRIPCIÓN DETALLADA DEL BIEN Y SUS VALORES PATRIMONIALES

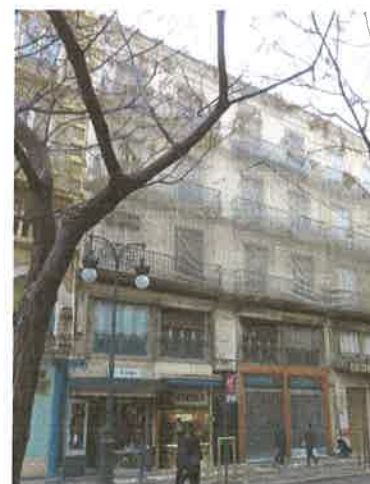
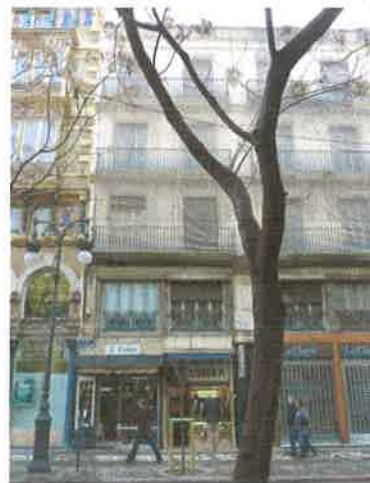
FOTOGRAFÍAS

OBSERVACIONES La fachada está pendiente de intervención estando, en el momento de la realización de este catálogo, protegida por una malla.

Pendiente de intervención
