D.1.- ANALISIS DE INTEGRACION EN EL PAISAJE URBANO

D.1.1.- DOCUMENTACIÓN PRESENTADA

El presente estudio de integración en el paisaje urbano es parte del Estudio de detalle de la manzana referenciada. Se acompañan como complemento de los documentos de ordenación que anteceden los siguientes estudios gráficos realizados sobre bases fotográficas de registros de nuestra propiedad (libres de derechos)

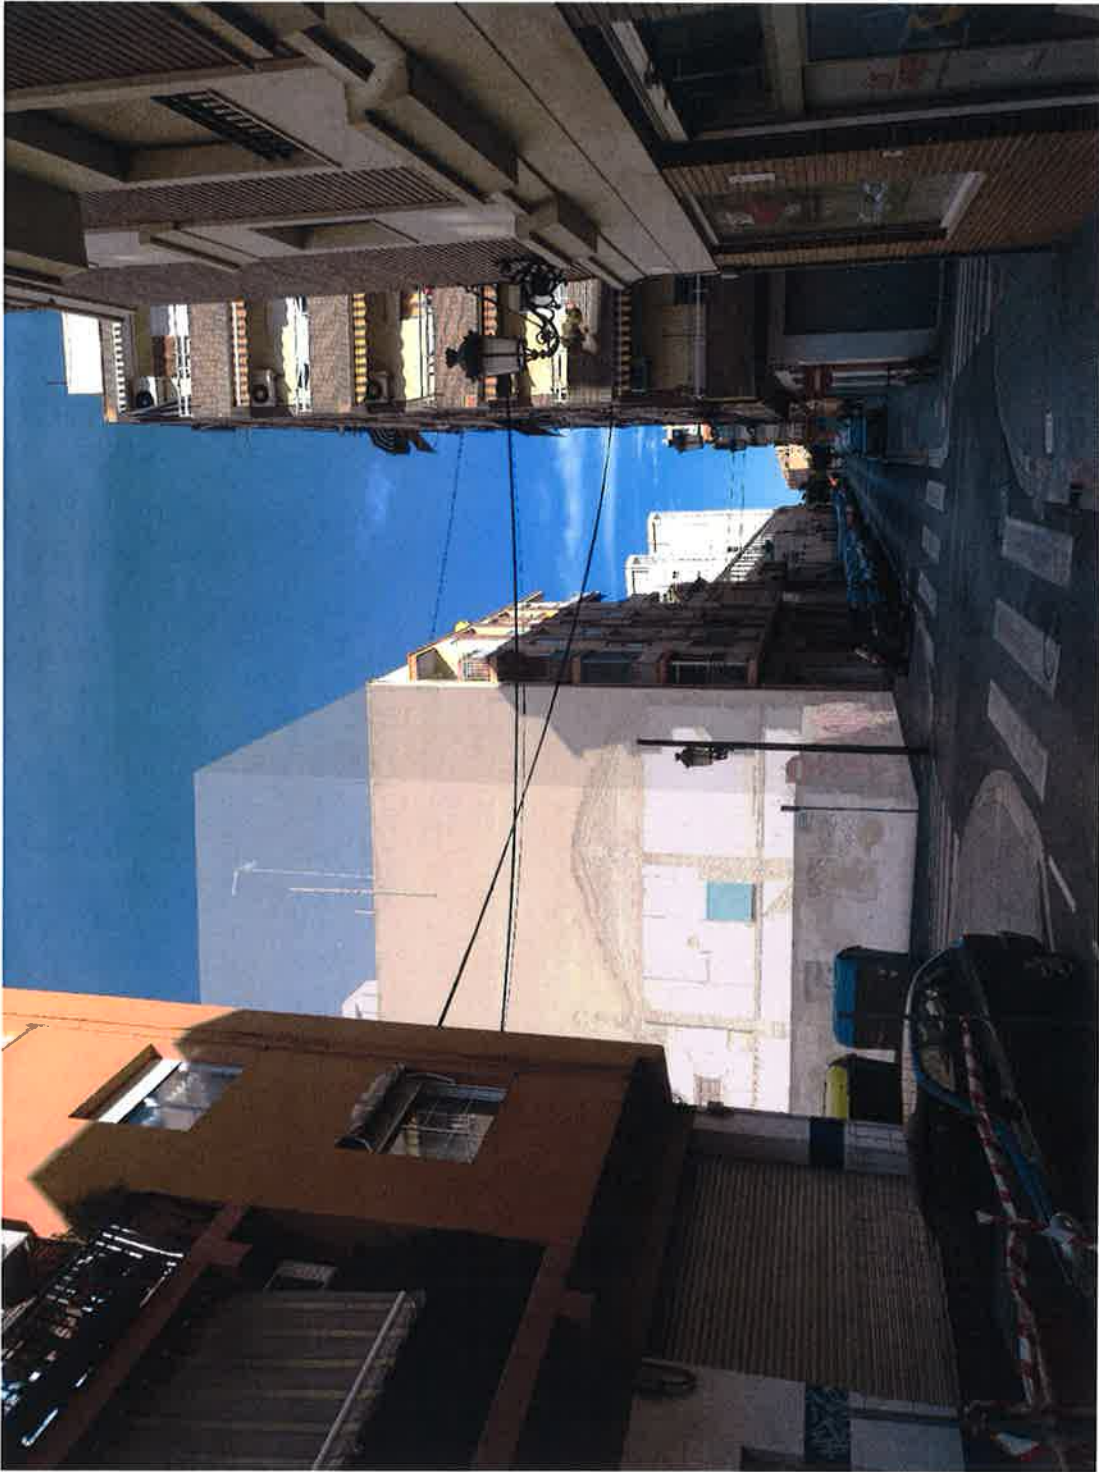
D.1.6.3.- CALLE CONSOL (II)

Al igual que en el caso anterior, la visión de la ordenación prevista en el nuevo estudio de Detalle **no varia** respecto de la existente .

D/ Manifestación del volumen construyendo la esquina del edificio desde la calle Consuelo. La continuidad con la preexistencia es total y el equilibrio urbano se completa (D.2.6.3. Calle Consol (II))

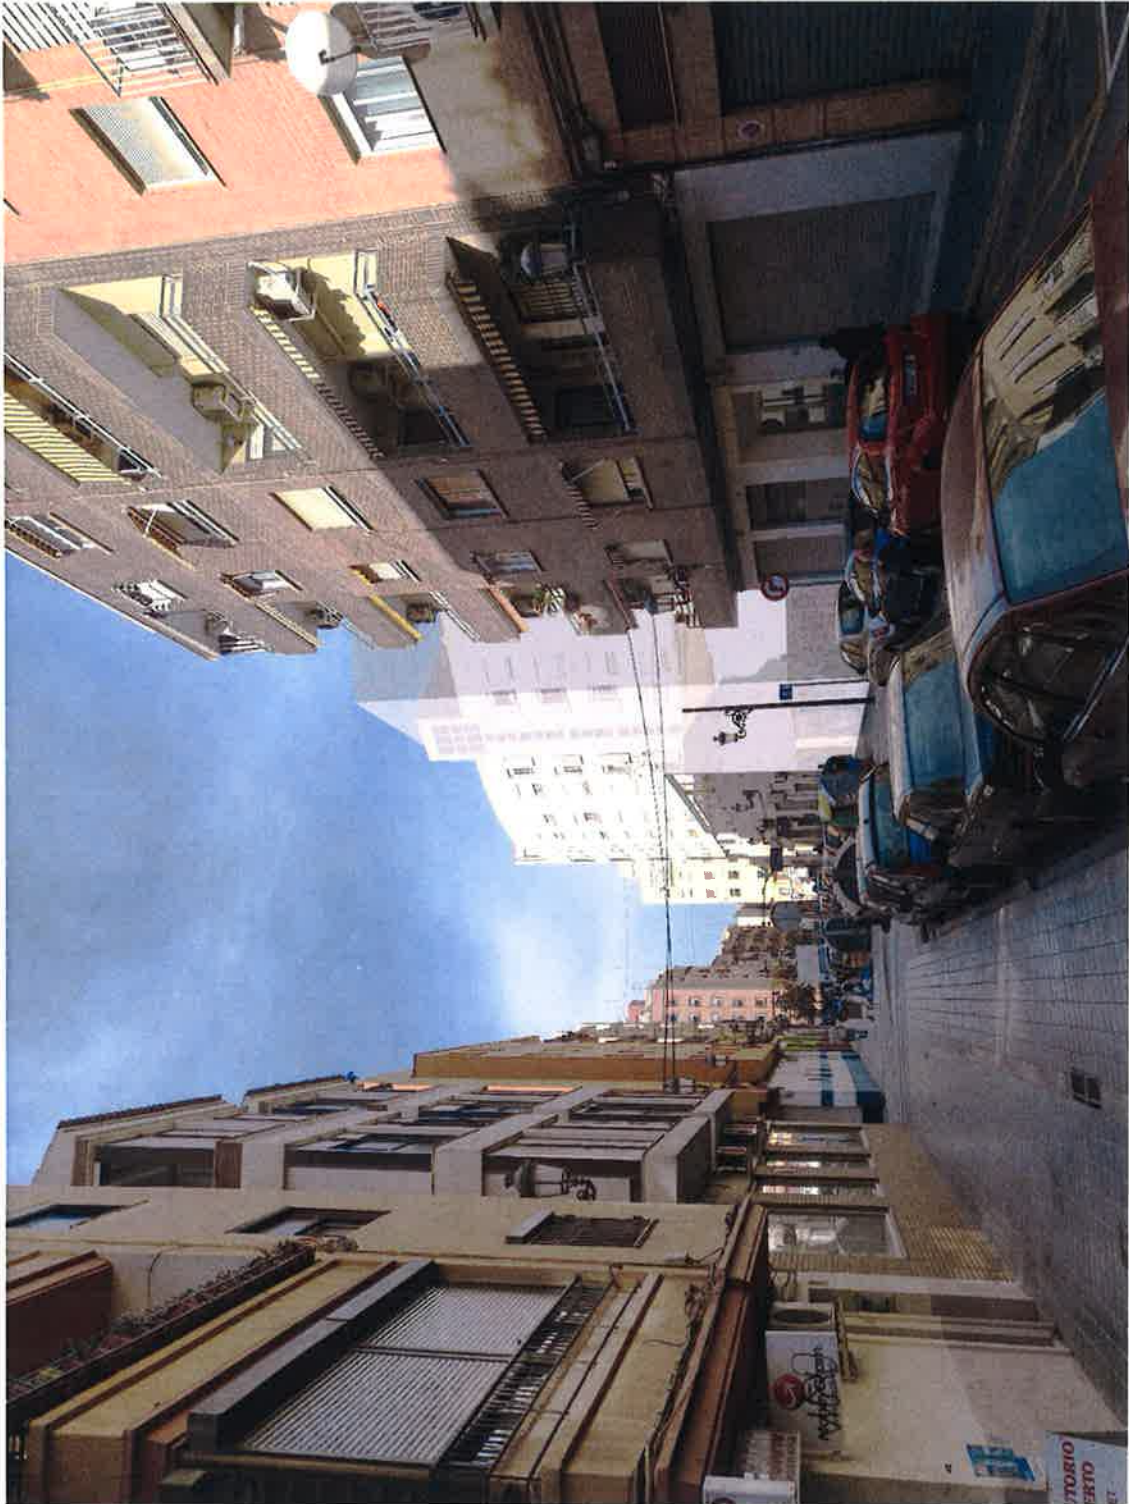
Nueva Ordenación. La edificación se retira en las plantas altas

A/ Visión desde el centro de la calle José Aguirre, al fondo el Boulevard Serrería. Se observa la continuidad espacial obtenida para la calle-corredor, controlando espacialmente la convexidad provocada por el edificio cilíndrico de la esquina (D.2.6.5. C. Jose Aguirre (I))
