**MODIFICACIÓN PUNTUAL DEL CATÁLOGO  
DE BIENES Y ESPACIOS PROTEGIDOS  
DE LA REVISIÓN SIMPLIFICADA  
DEL PLAN GENERAL DE VALENCIA**

Valencia, Junio de 2016

**INFORME DE CHIMENEA INDUSTRIAL DE LADRILLO  
C/ EN PROYECTO XERACO 13  
VALENCIA**

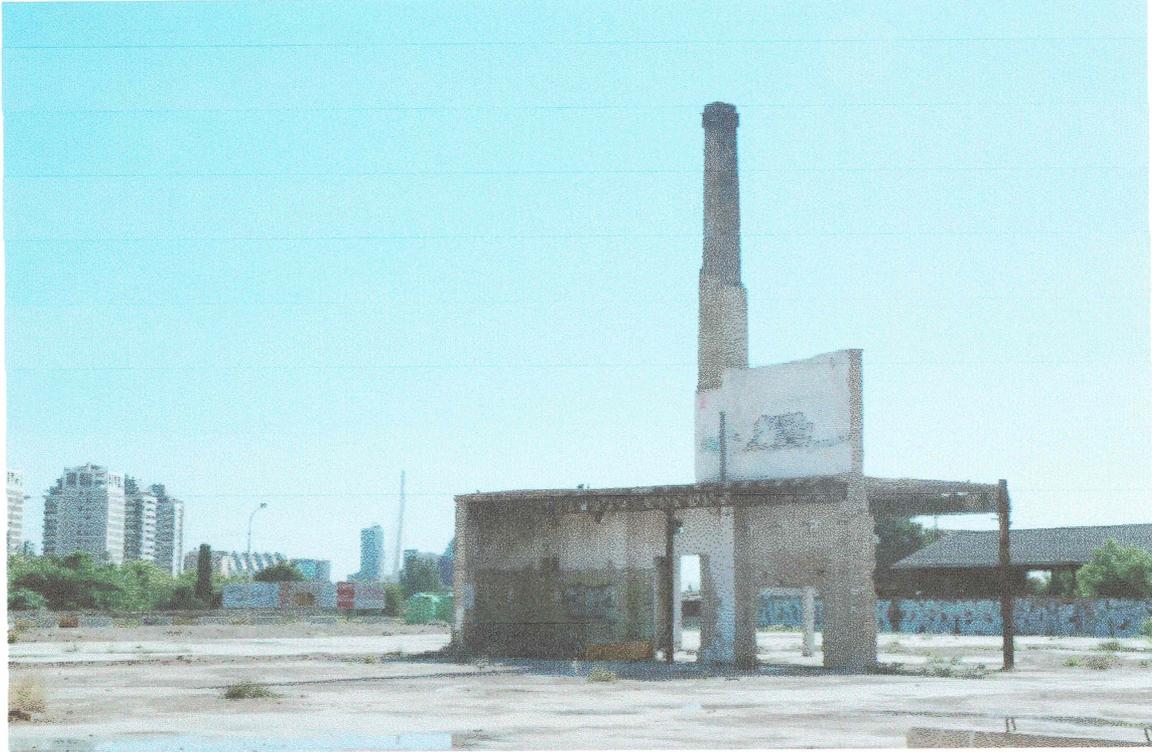
Vista de la chimenea con restos de nave industrial orientación oeste

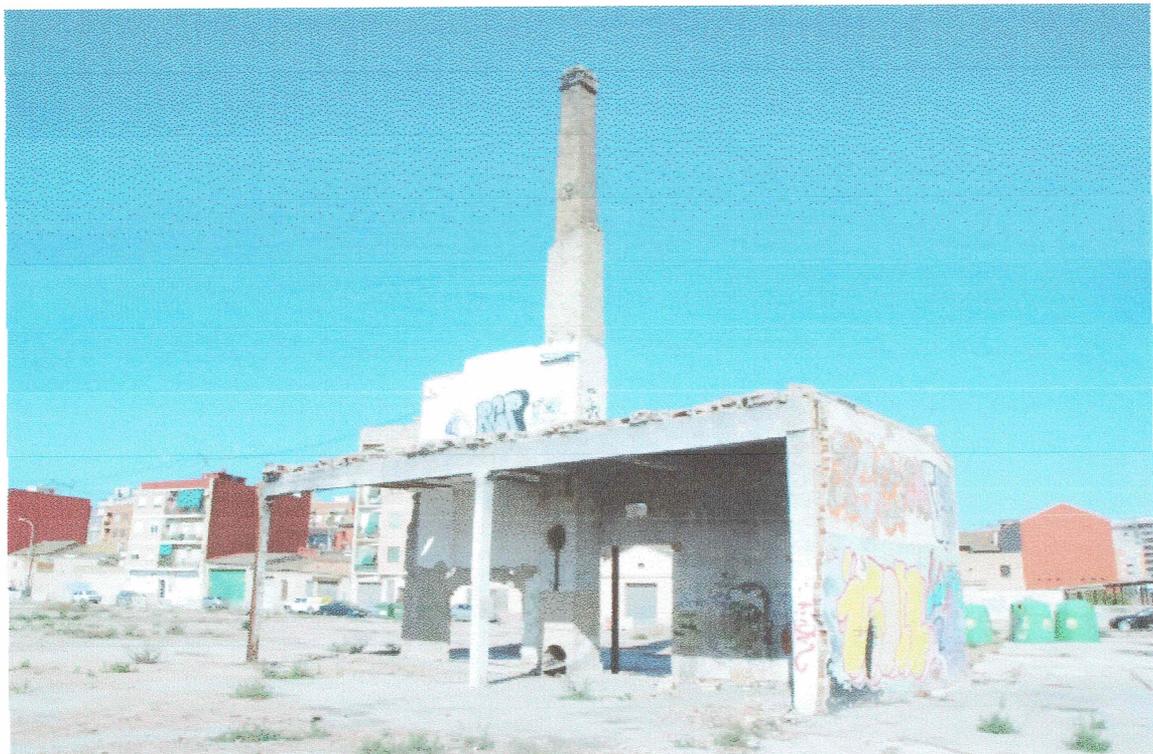
Vista de la chimenea con restos de nave industrial orientación este

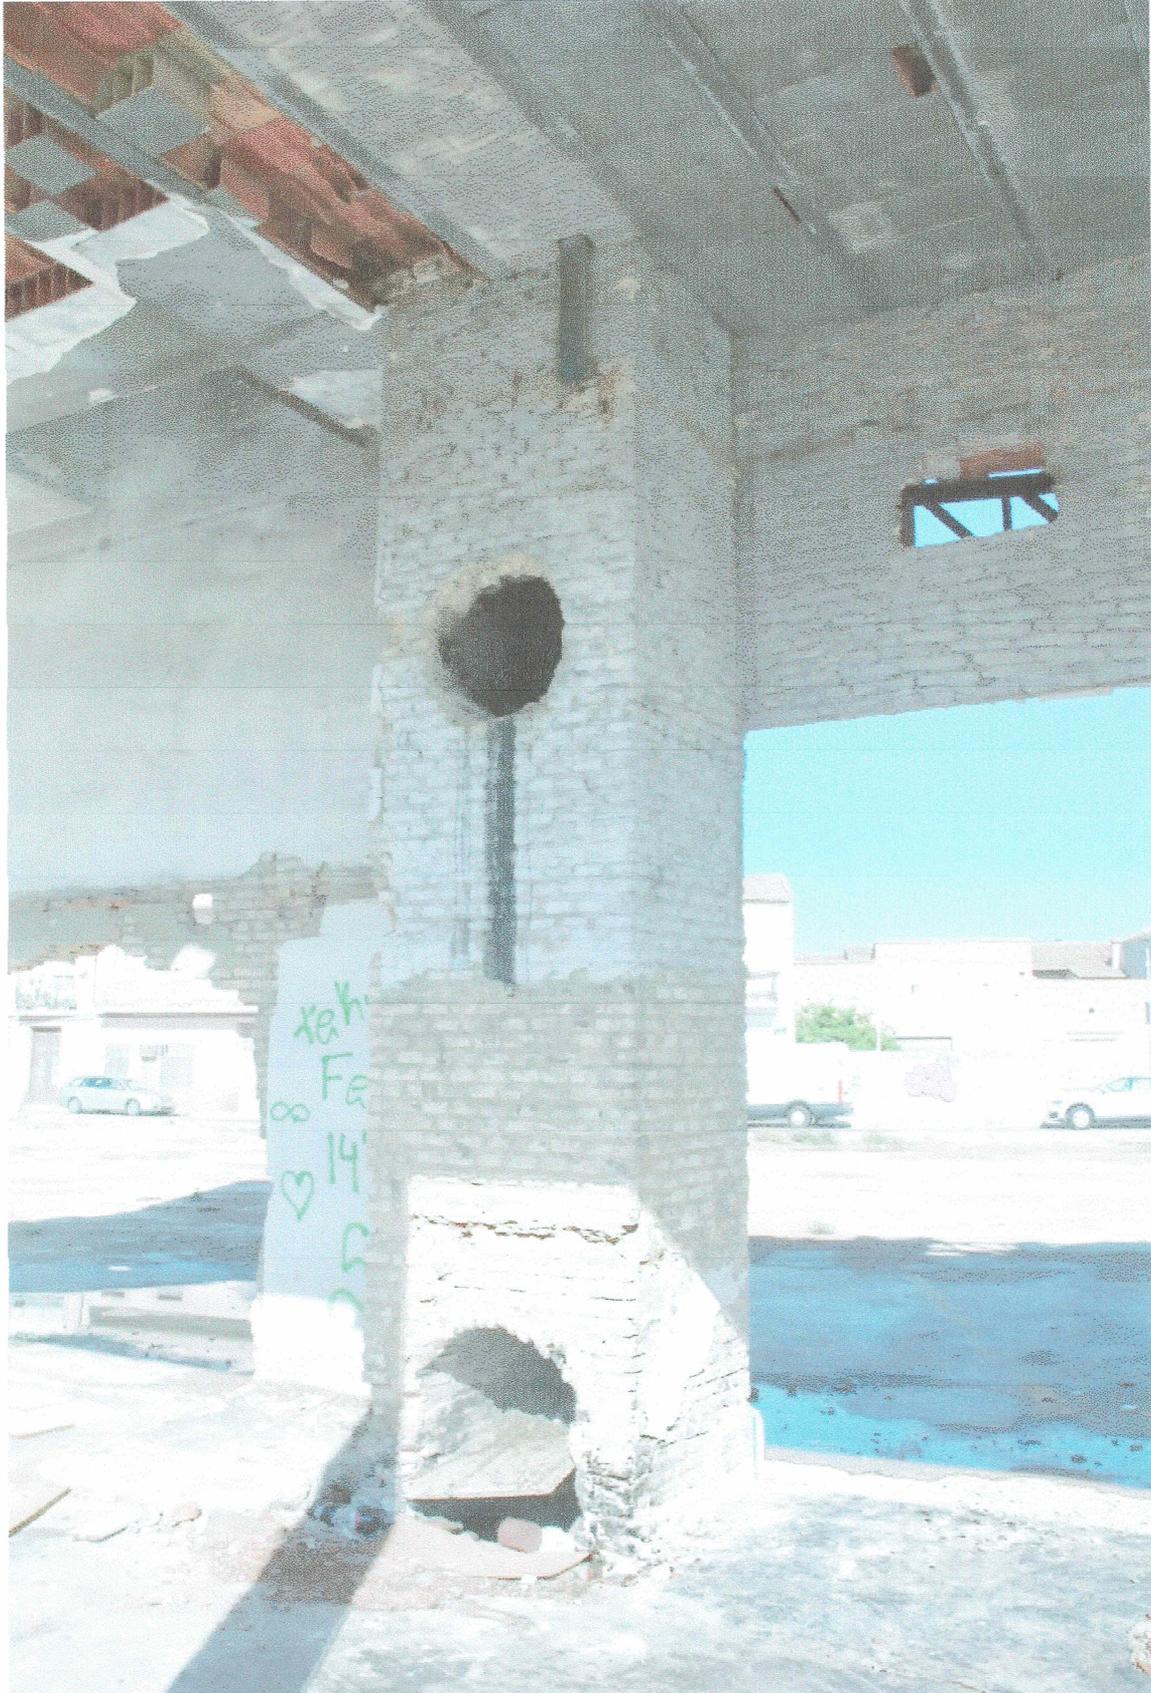
El fuste se eleva sin pendiente inicial, para terminar con un ligero talud el segundo y último tramo. Tiene practicado un hueco en el fuste bajo cubierta de la nave, probablemente por donde conectaba con el conducto de humos. Las juntas de mortero están mínimamente rehundidas. De la observación de la chimenea se desprende la construcción de la misma una vez se ha construido la nave, a tenor de la falta de alineamiento de la superficie de ladrillo, del rebosamiento del mortero entre el muro de cerramiento y la estructura muraria de la chimenea y la diferencia de coloración del mortero de juntas, que ofrece una composición totalmente diferente, más uniforme y rojiza en el cerramiento industrial. El último tramo del fuste se encuentra salpicado de graffitis. No se aprecian aisladores, ni posibles marcas, por donde hubiera discurrido un cable de pararrayos.

Parte del fuste bajo cubierta de la nave

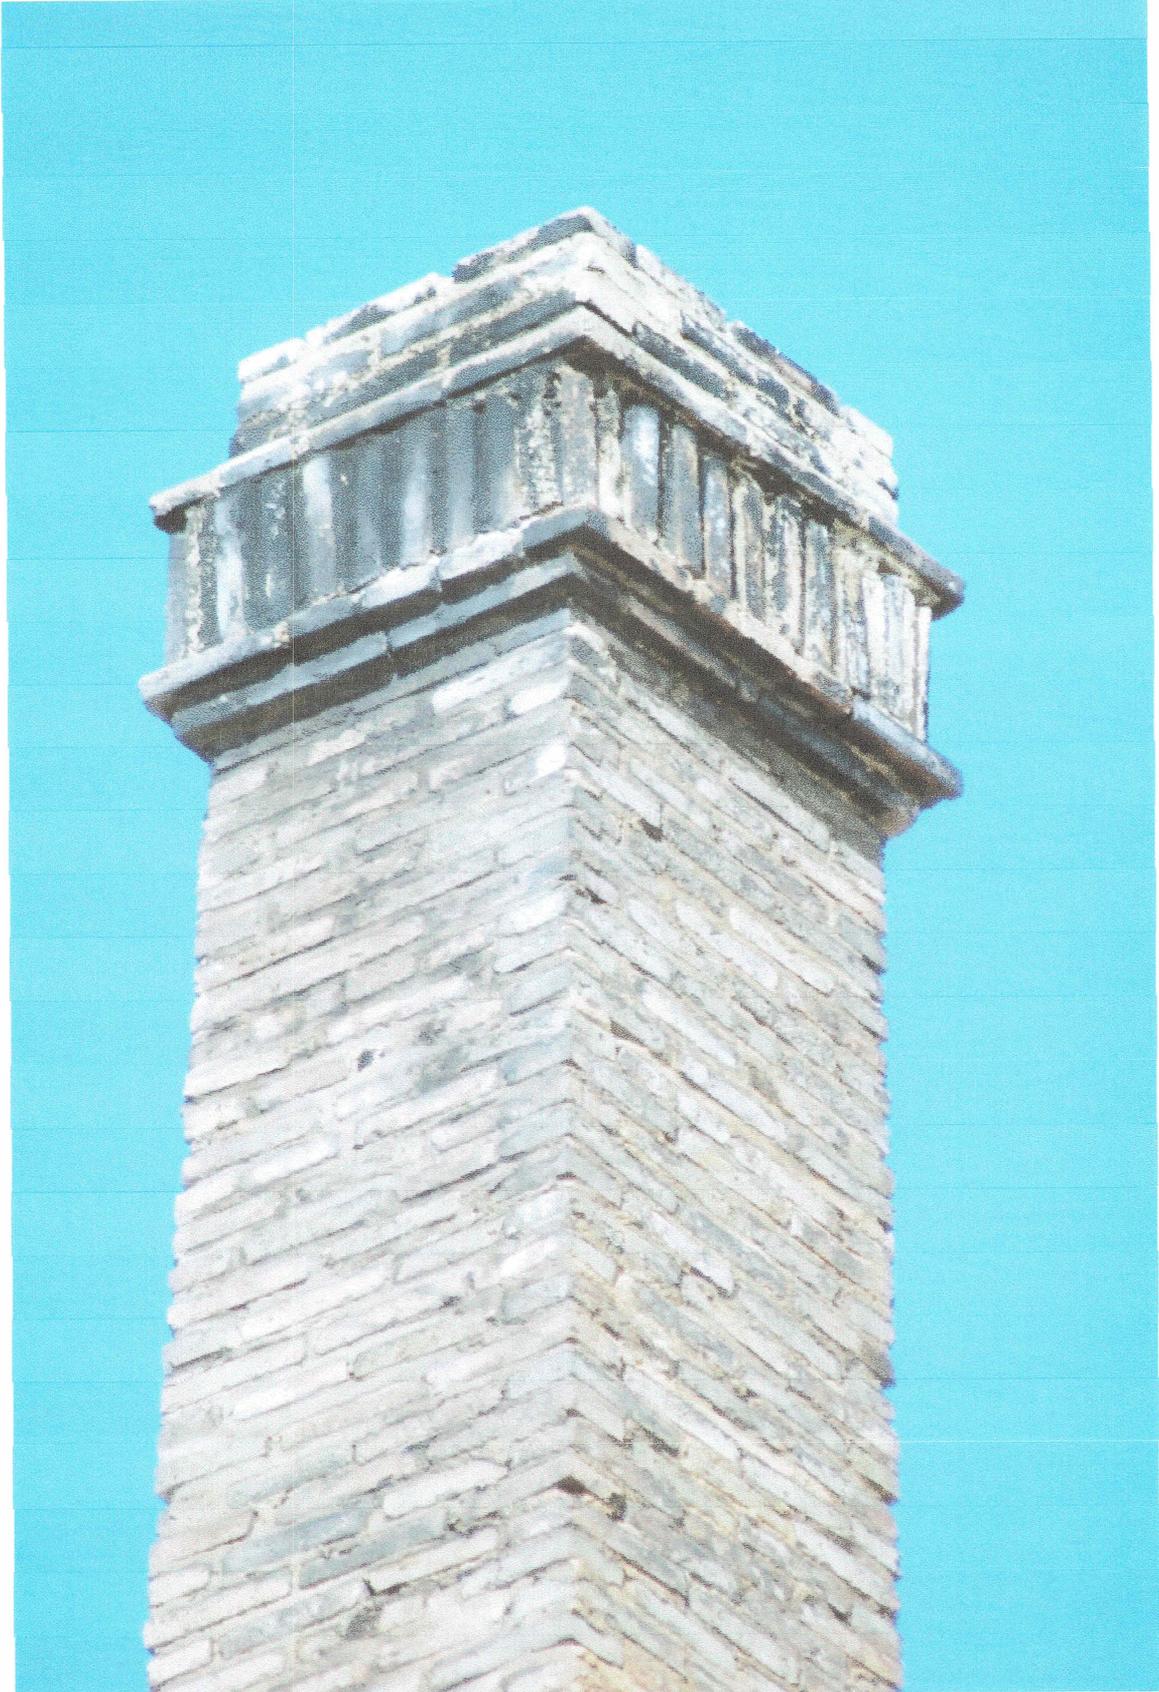
Hace las veces de corona un volado formado por una hilada a sardinel de canto con una gran separación entre las piezas rellena de mortero, enmarcada por hiladas a soga enrasadas arriba y abajo que se provee de una pequeña boquilla, que sigue puntualmente la misma sección que el fuste.

A pesar del intento de ornamentación en corona, la ejecución de la misma es imprecisa, al igual que en la parte colindante al muro de la fábrica, que una vez derribado quedaría visto el rebose de mortero y la falta de alineación de la fábrica muraria.

Corona de la chimenea

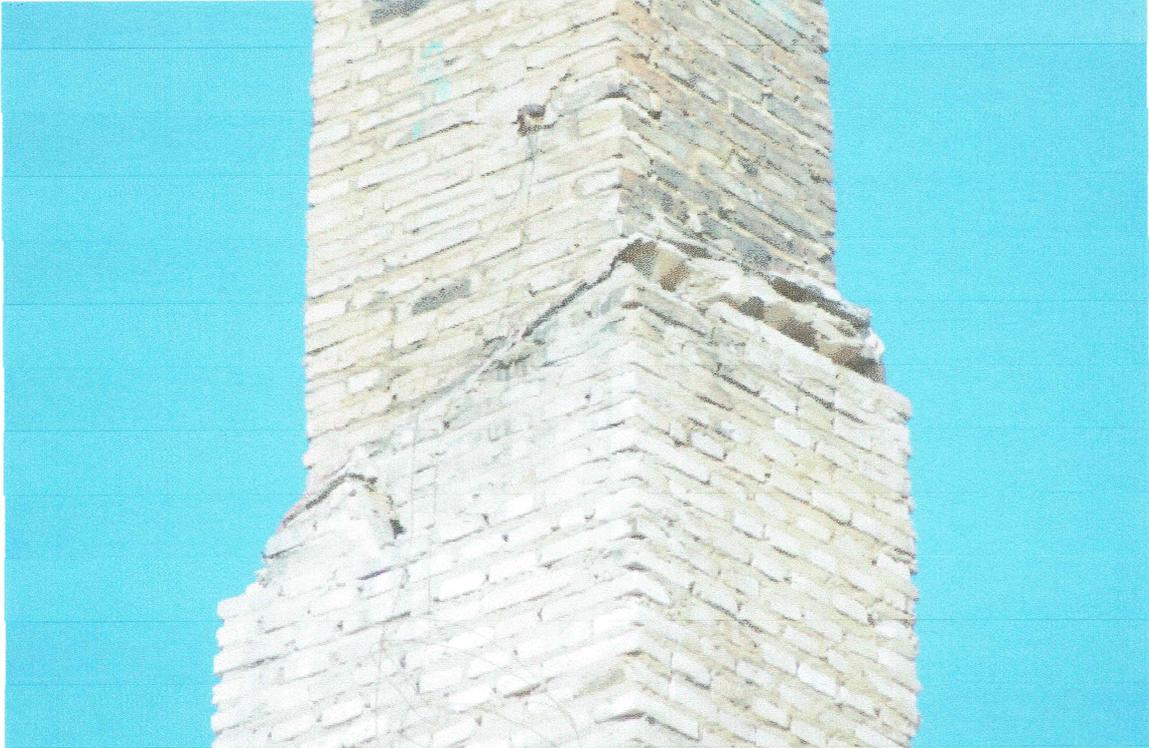
Carece de base propiamente dicha, es decir, de un prisma hueco de mayor dimensión en planta que el fuste sobre la cimentación, prácticamente inexistente también. Sin embargo, posee la característica abertura de esta, con orientación este, en arco. El grosor de la edificación industrial es de un pie, a excepción del estrechamiento trabajado a sogá que será de medio pie.

Cambio de sección del fuste de la chimenea

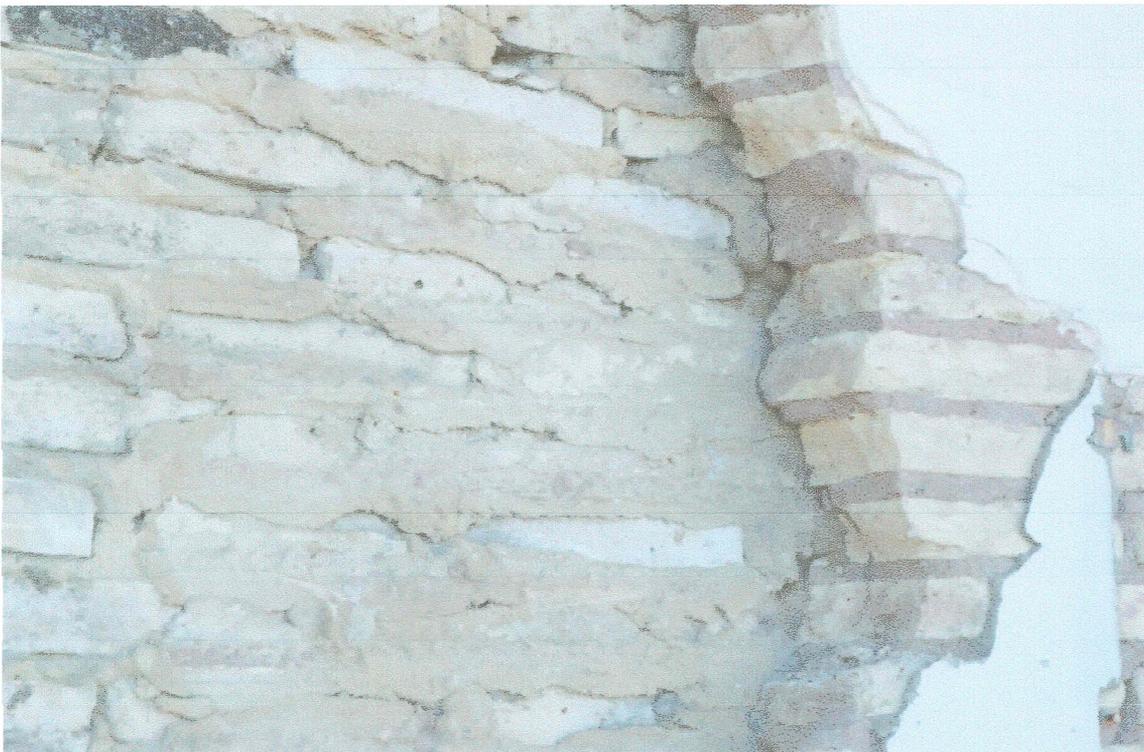
Parte trasera de la chimenea

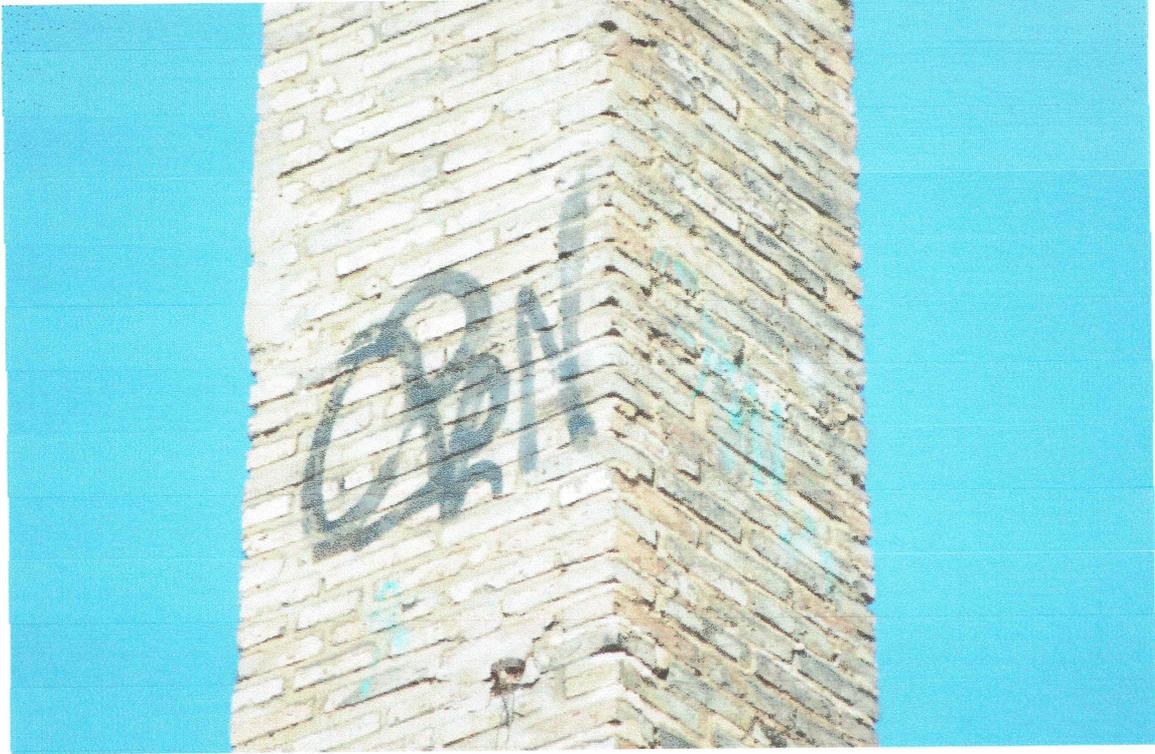
A todo ello se suman los graffitis realizados en toda su periferia y la utilización como escombrera de la chimenea, con restos de haber practicado fogatas en su interior.

Graffiti en fuste orientación este

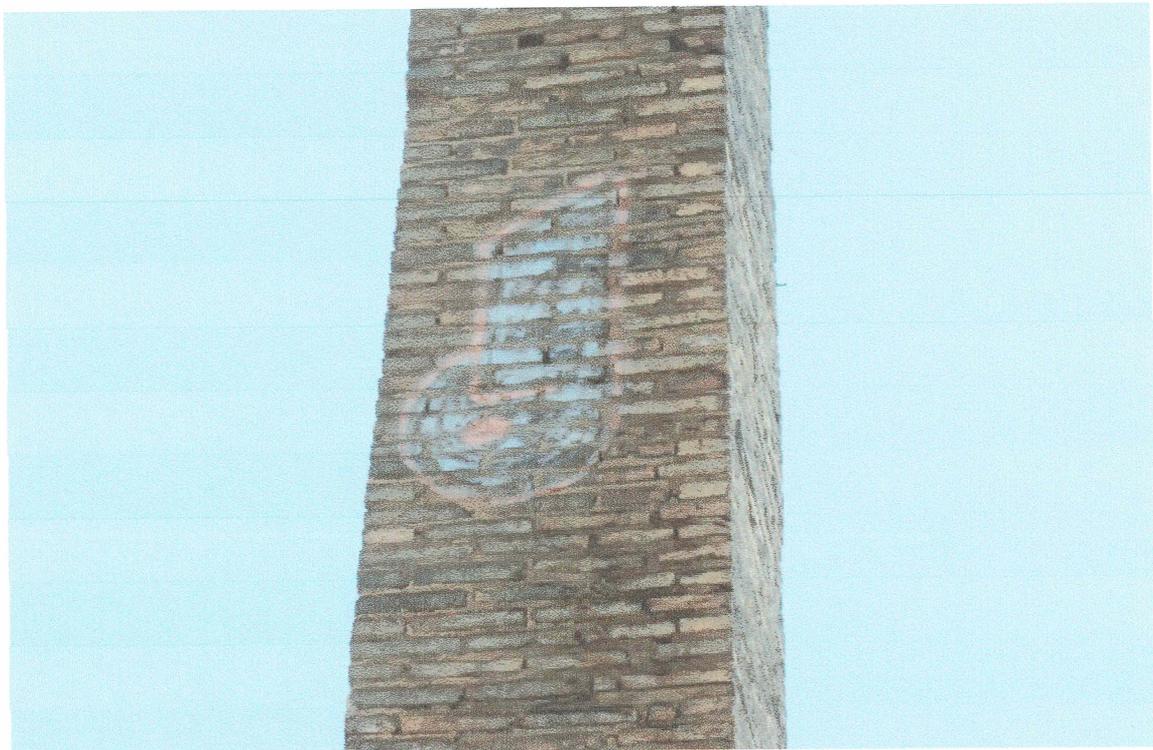
Graffiti en fuste orientación oeste
