PLANO DE INFORMACIÓN
ESTADO ACTUAL.
ANÁLISIS DEL ESPACIO EDIFICADO
TEXTO REFUNDIDO

I-03
 1/1000

P:\PLA N° ESPECIAL DE PROTECCIÓN DE ENTORNO DEL BIC 05
 IGLESIA Y MONASTERIO DE SAN VICENTE DE LA ROQUETA
 Fdo. Inés Esteva Sebastián

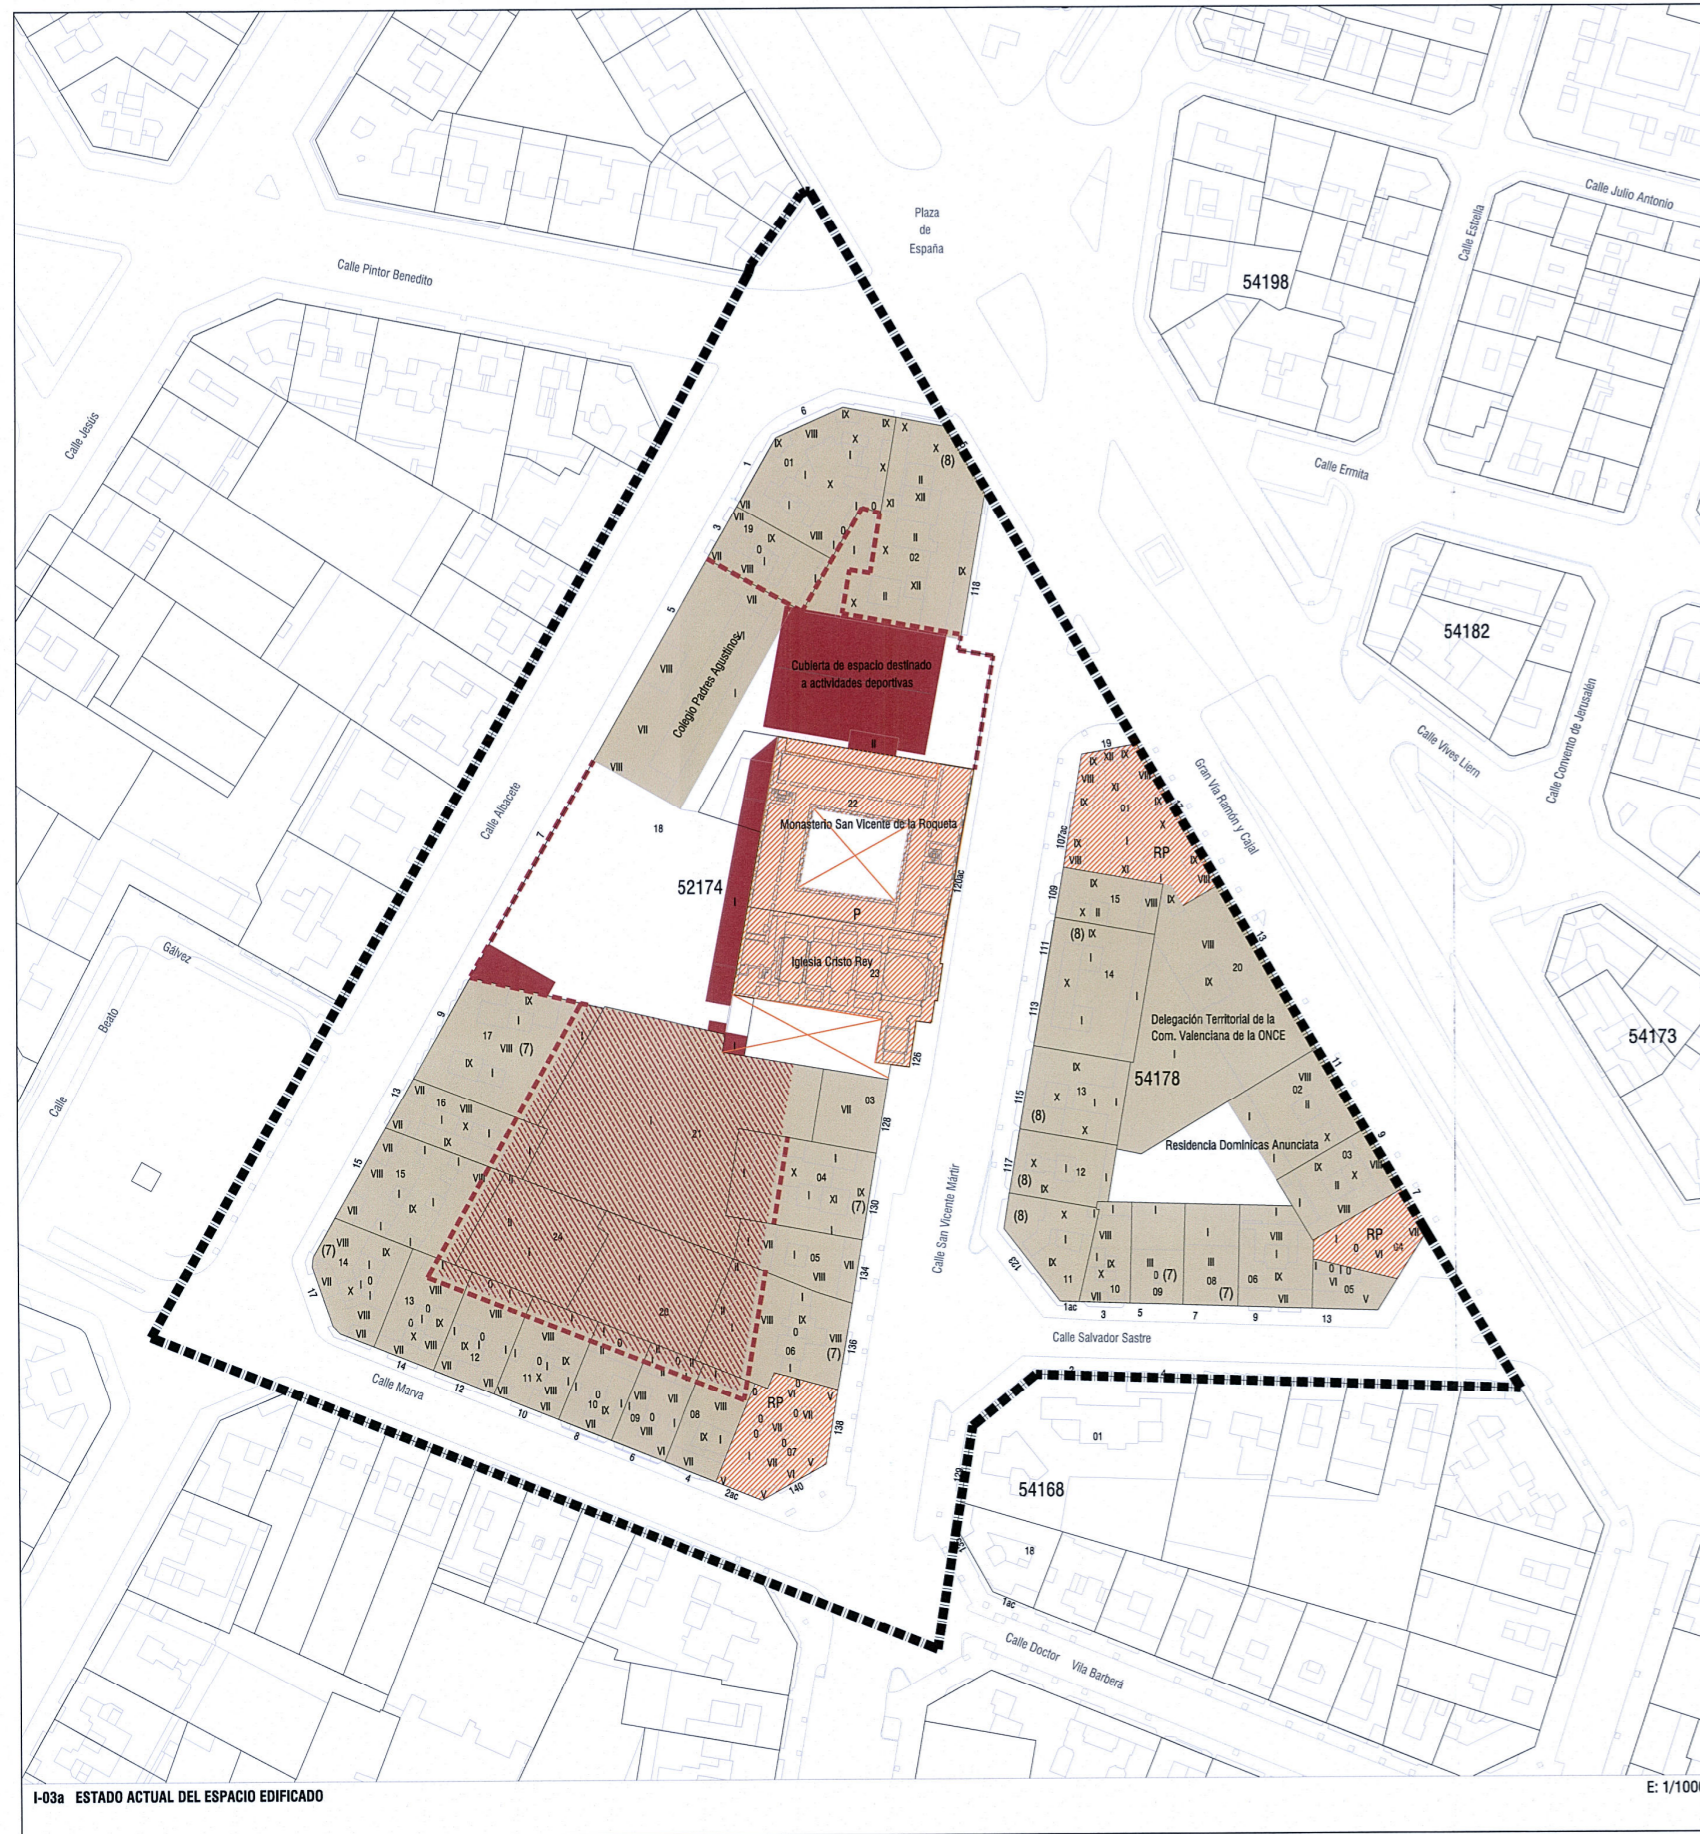
I-03a ESTADO ACTUAL DEL ESPACIO EDIFICADO

- Espacio edificado
- Alturas reales de la edificación
- (7) Alturas determinadas por el PGOU
- Cubierta de espacio abierto destino
- Edificación representativa de los vi
- Estado de conservación
- Pendiente de intervención
- Rehabilitación parcial reciente

Elementos impropios, distorsionantes o inarmónicos que no se ajustan a los parámetros básicos de las edificaciones urbanísticas de la zona (Ley 5/2007 de 9 de febrero, art. 39.2.f)

- Inadecuación formal en elementos no protegidos
- En tratamiento de cubiertas
- En fachadas traseras, medianeras, muros de cierre o vallas con tratamiento inadecuado
- En las fachadas principales se detectan elementos que suponen una alteración de la tipología original del edificio (cambio de carpinterías, cuerpos volados cerrados, huecos, instalaciones, toldos...). No se representan pormenorizadamente en los planos

Elementos que suponen un deterioro visual o ambiental del ámbito protegido (Ley 5/2007 de 9 de febrero, art. 39.3.f)

- Elementos construcciones o instalaciones que suponen un deterioro visual o ambiental del ámbito

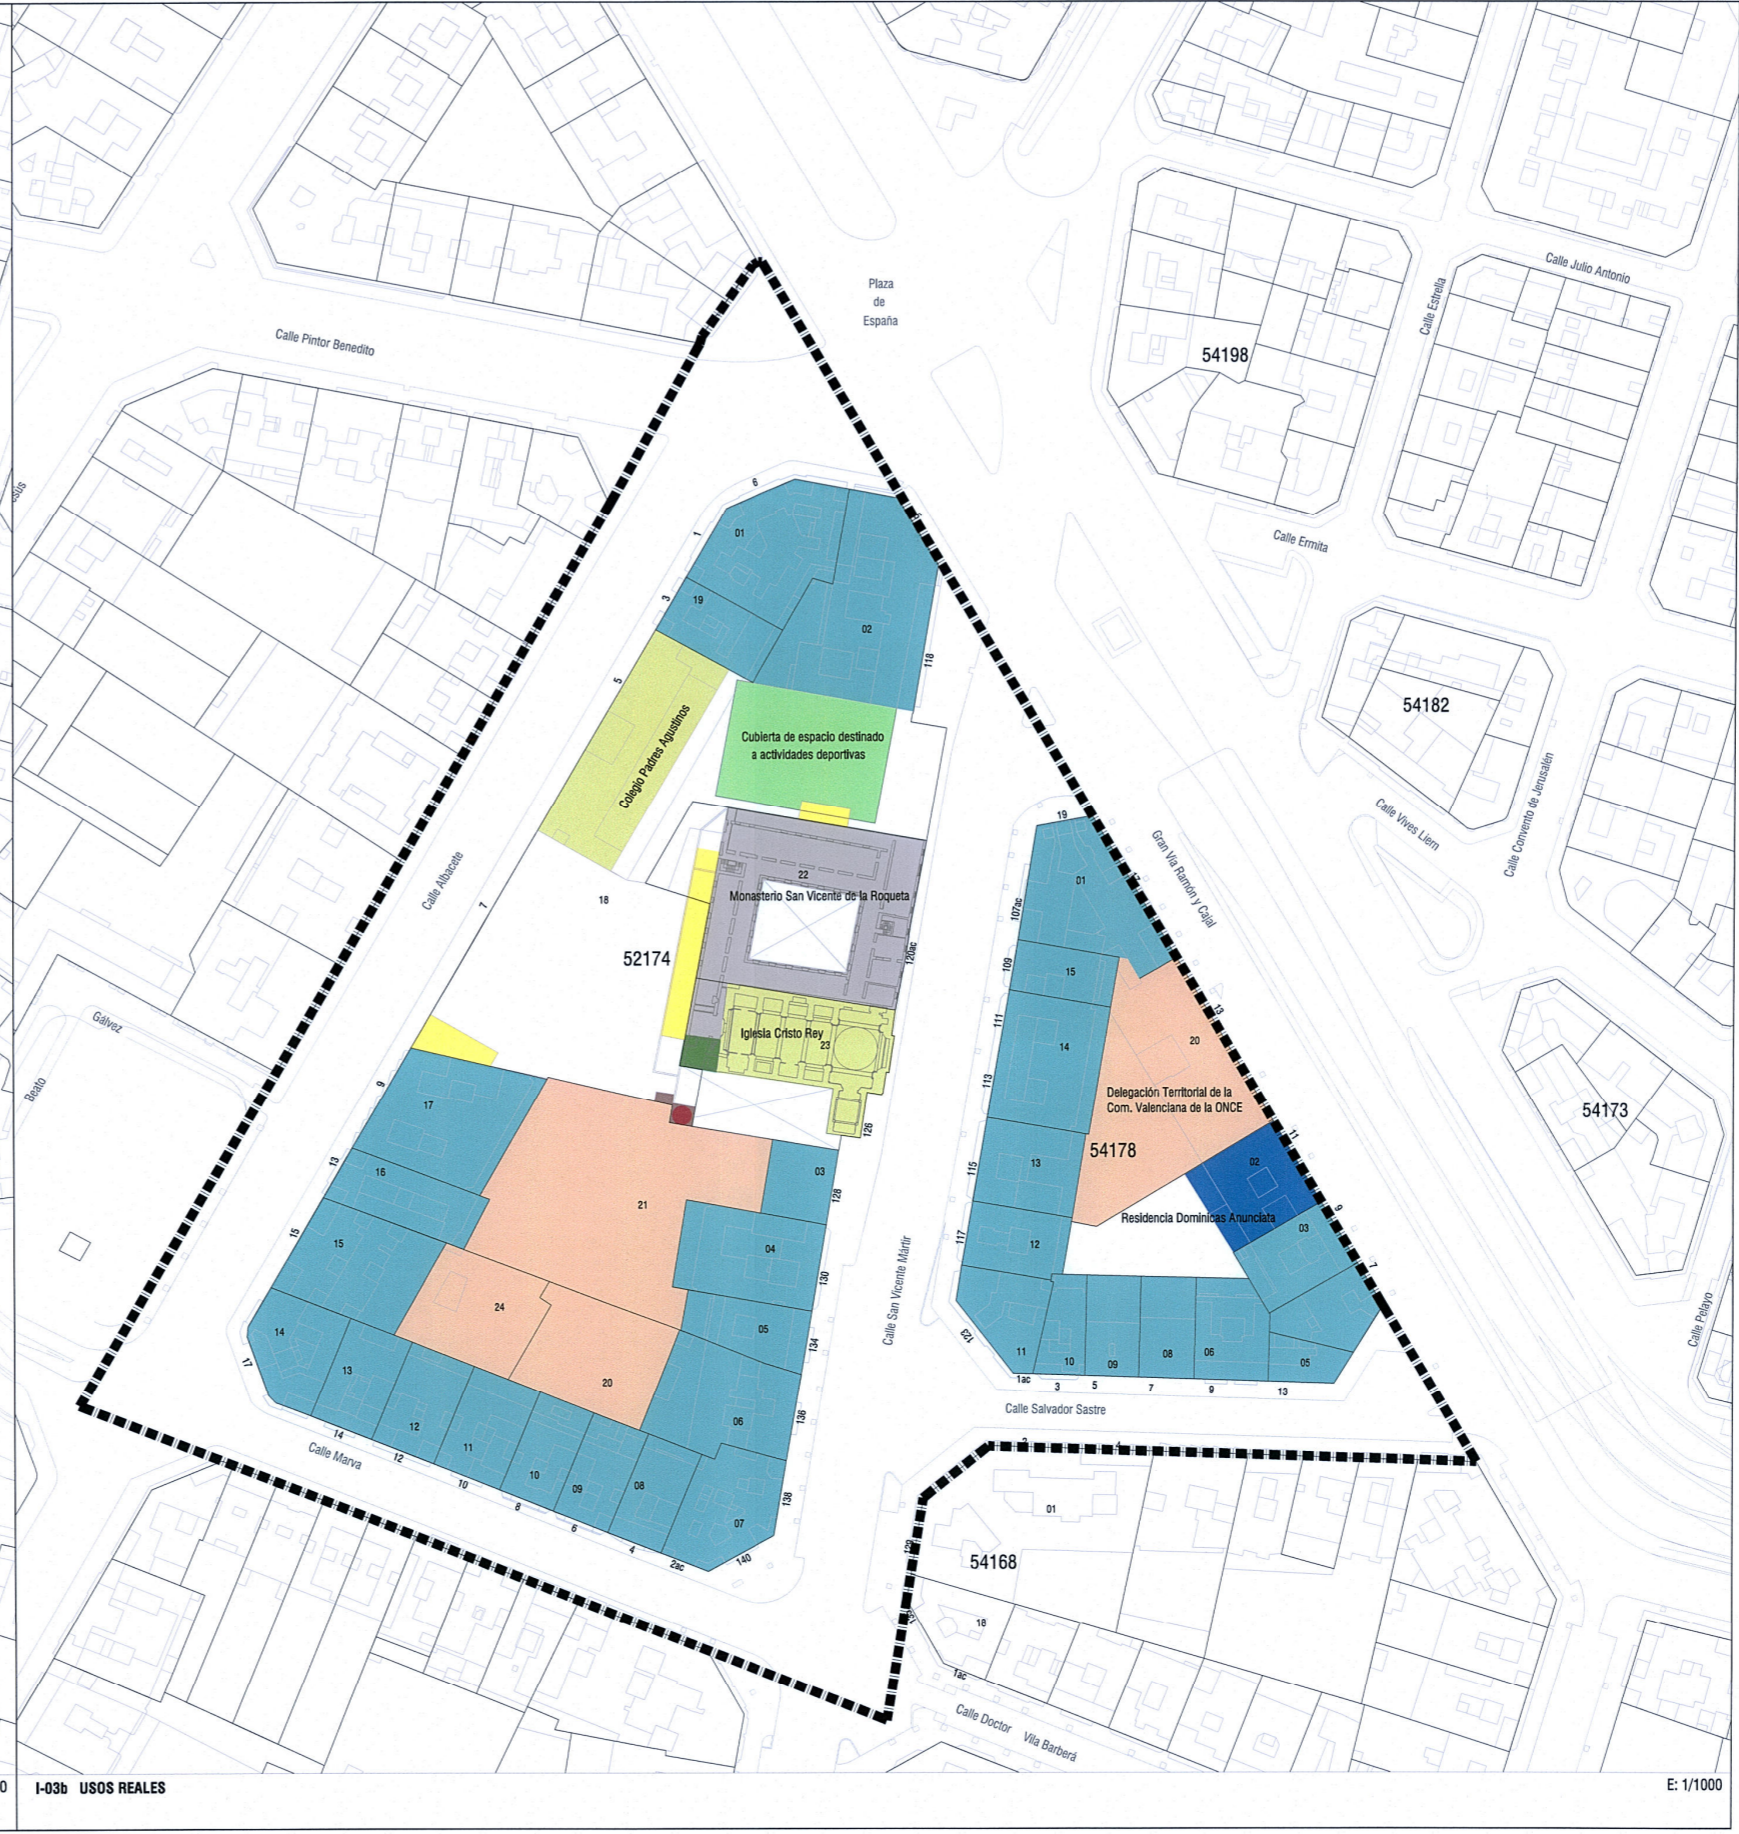
I-03b USOS REALES

- Uso exclusivo: dotacional privado
- Uso exclusivo: terciario
- Uso exclusivo: residencial comunitario
- Uso mixto: residencial en pp - terciario en pb
- Ex-Monasterio San Vicente de la Roqueta (actualmente sin uso)
- Uso deportivo
- Instalaciones
- Gimnasio y vestuarios
- Casa parroquial
- Inadecuación funcional (1)

(1) Inadecuación funcional: Uso o actividades inadecuados por resultar contrarios a los usos tradicionales del ámbito.
