CATALOGO

PLAN DE REFORMA INTERIOR. BENIFERRI (PO-2)

CATALOGO DE EDIFICIOS DEL NHT DE BENIFERRI

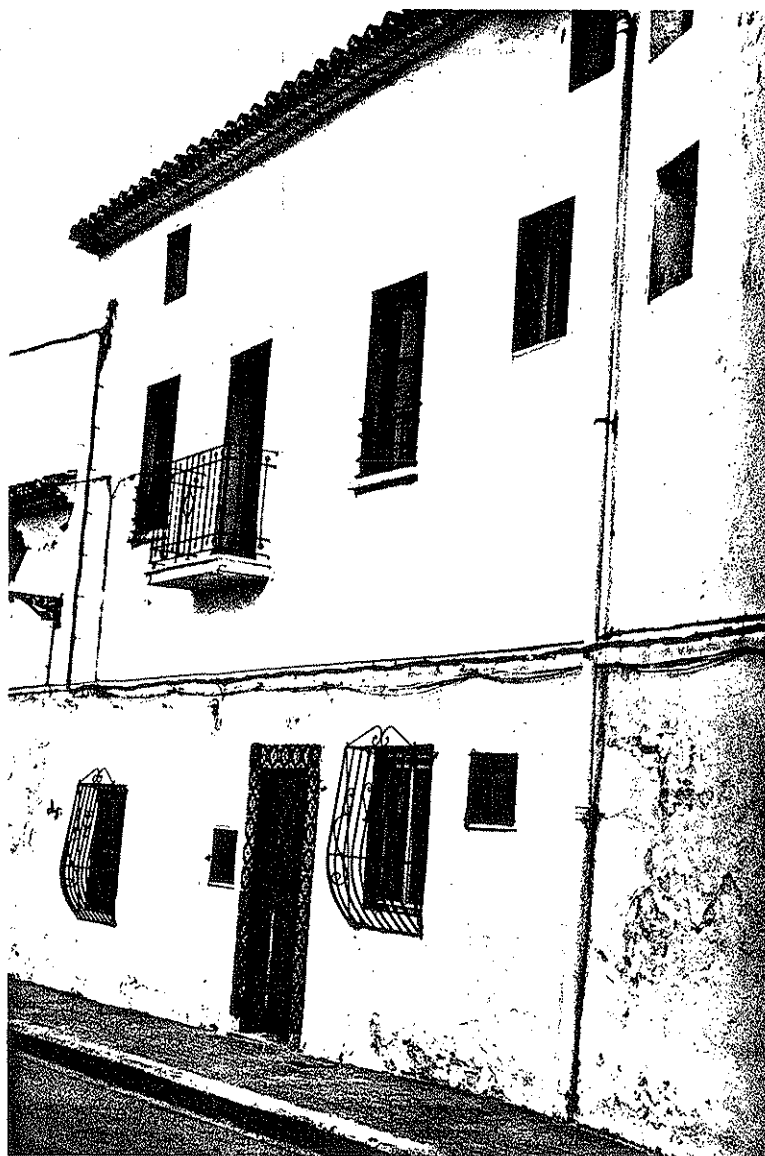
IDENTIFICACION FOTOGRAFICA

Edificio entre medianeras. 2 Plantas. Huecos alterados. Estructura de muros portantes y viguería de madera. Cubierta de teja árabe.

Este edificio debió constituir una unidad edilicia con el colindante, en Plaza Gestalgar, nº 1.

ESTADO DE CONSERVACION: Regular

Alteraciones de huecos en fachada.

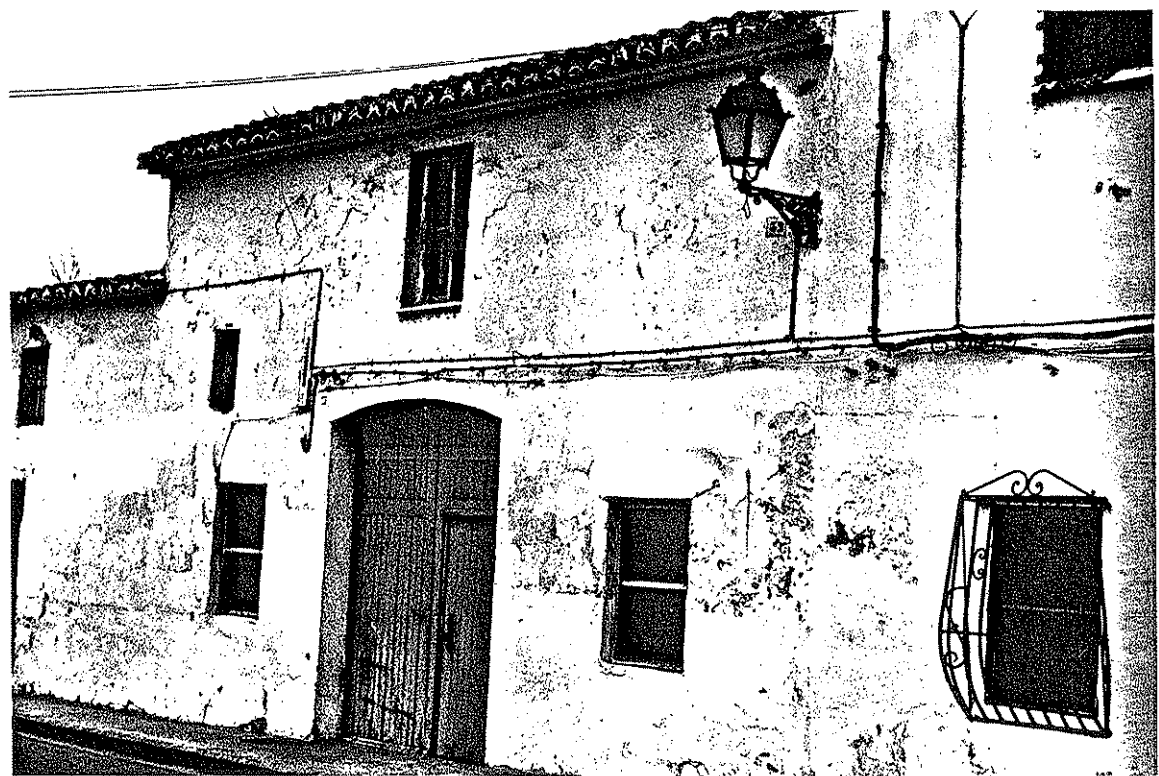
IDENTIFICACION FOTOGRAFICA	NEGATIVOS N°
-----------------------------------	---------------------

Edificio entre medianeras. 2 Plantas. Estructura de muros portantes y viguería de madera. Cubierta teja árabe. Revestimiento de revoco y pintura.

La planta superior se destina a almacén de la cosecha -Andana-.

Acceso en el eje de la composición simétrica de la fachada.

ESTADO DE CONSERVACION: Regular

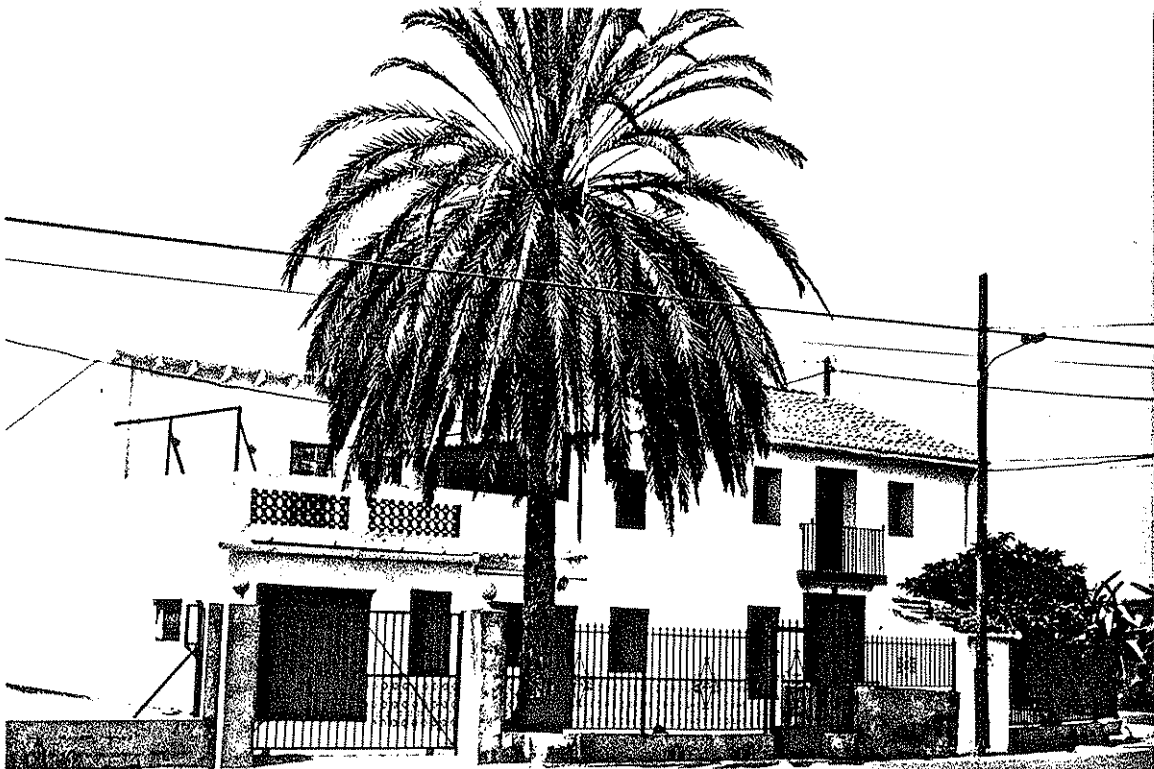
IDENTIFICACION FOTOGRAFICA

Edificio de dos plantas. Estructura de muros portantes y viguería de madera. Cubierta teja árabe a dos aguas. Perpendicular fachada. Revestimiento de revoco y pintura.
Acceso principal por el eje de simetría.

ESTADO DE CONSERVACION: Bueno

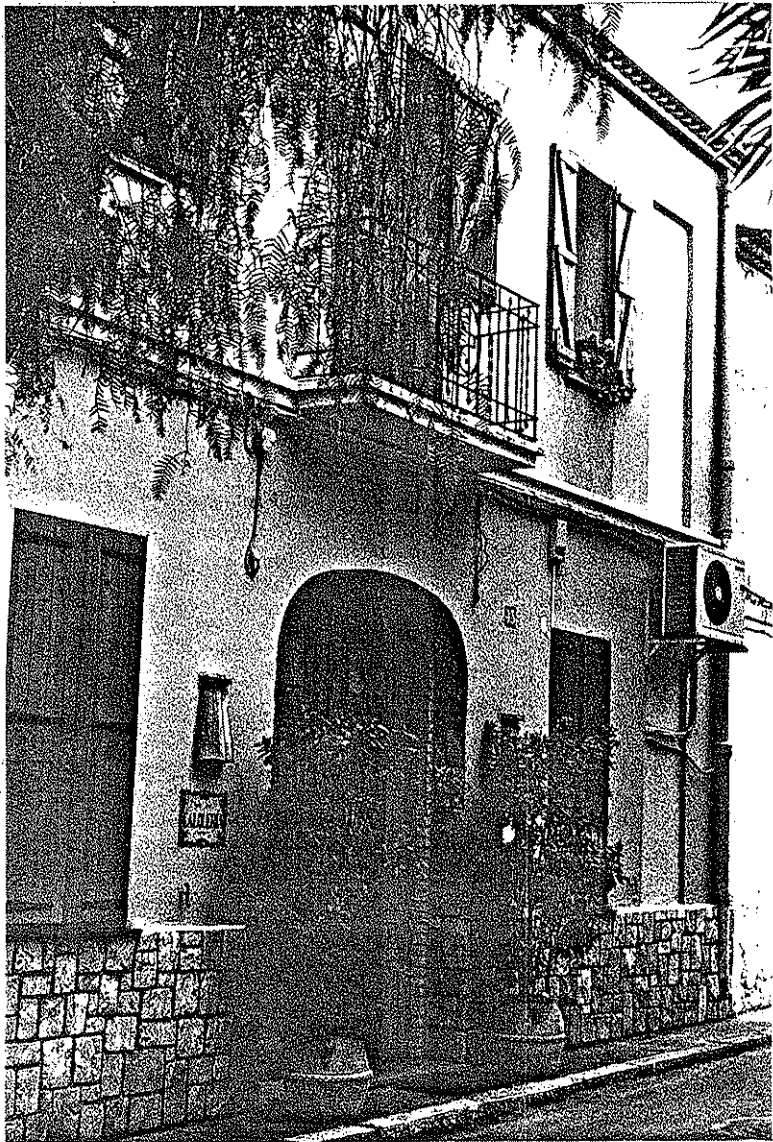
IDENTIFICACION FOTOGRAFICA	NEGATIVOS N°
----------------------------	--------------

Edificio de dos plantas en esquina. Huecos en la medianera.
 Accesos independientes para cada una de las viviendas que componen el cuerpo edificado. Sobre estos accesos existe un balcón con barandilla de forja. Estructura de muros portantes y viguería de madera cubierta de teja árabe, a dos aguas.
 Revestimiento de revoco y pintura.

NIVEL DE PROTECCION EXISTENTE: Catálogo PGOU	REGIMEN URBANISTICO: SU según PGOU 1988
ESTADO DE CONSERVACION: Bueno	REGIMEN JURIDICO:
USOS: COMERCIAL	INFORMACION BIBLIOGRAFICA:
ESTADO DE OCUPACION: Total	INFORMACION DOCUMENTAL:

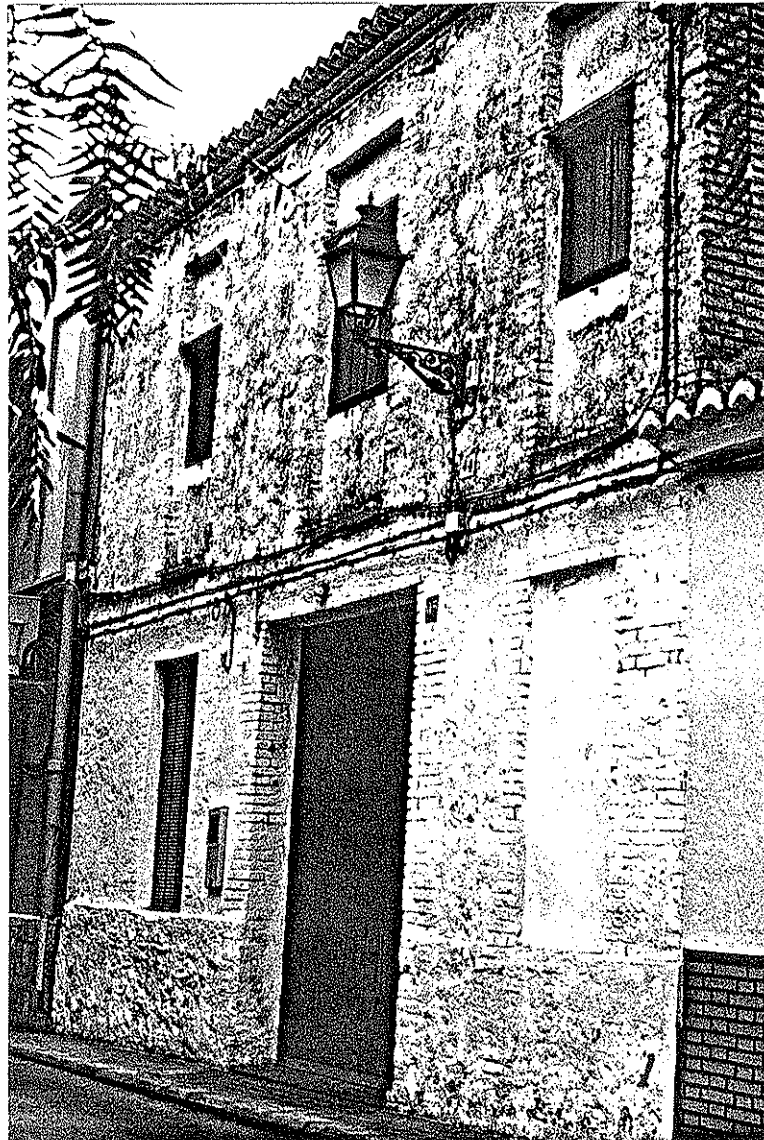
IDENTIFICACION FOTOGRAFICA

Edificio de dos plantas. Composición simétrica de la fachada con acceso principal por el eje de simetría. Estructura de muros portantes y vigería de madera. Cubierta de teja árabe a dos aguas perpendiculares a la fachada.

ESTADO DE CONSERVACION: Regular

Alteración de los huecos de la fachada:

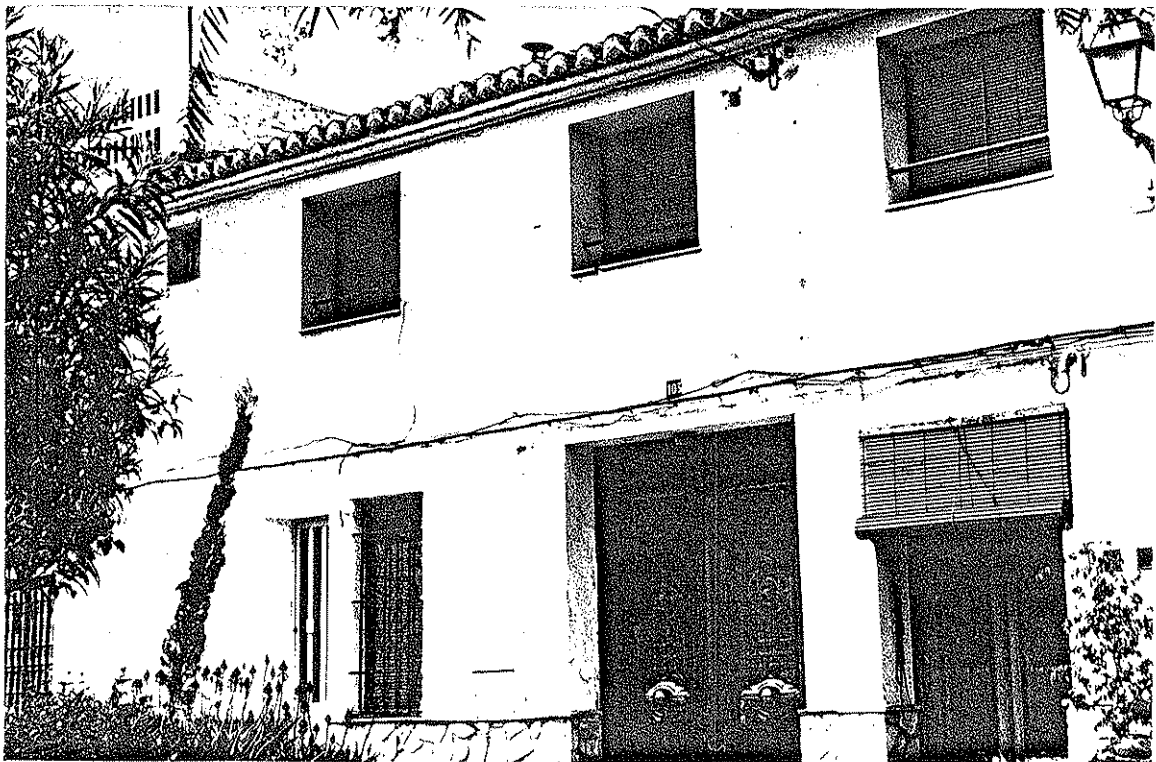
IDENTIFICACION FOTOGRAFICA NEGATIVOS Nº

DESCRIPCION
Edificio de dos plantas organizado alrededor de un patio central. Estructura de muros de carga y viguería de madera. Cubierta de teja árabe. Fachada asimétrica. Revestimiento de revoco y pintado.

ESTADO DE CONSERVACION: Bueno	REGIMEN JURIDICO:
--------------------------------------	--------------------------

OBSERVACIONES
Alteraciones en la composición de los huecos de la fachada.

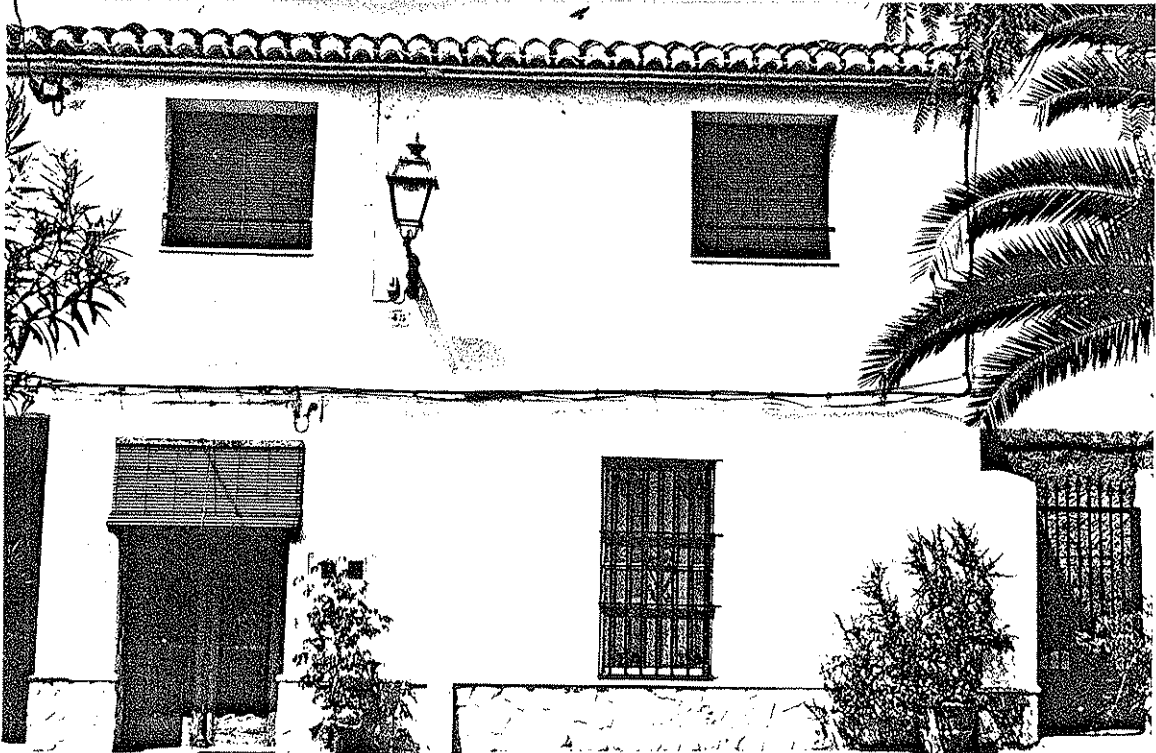
IDENTIFICACION FOTOGRAFICA NEGATIVOS N°

Edificio en esquina de dos plantas organizado alrededor de un patio central. Estructura de muros de carga y viguería de madera. Cubierta de teja árabe. Fachada asimétrica. Revestimiento de revoco y pintado.

ESTADO DE CONSERVACION: Bueno

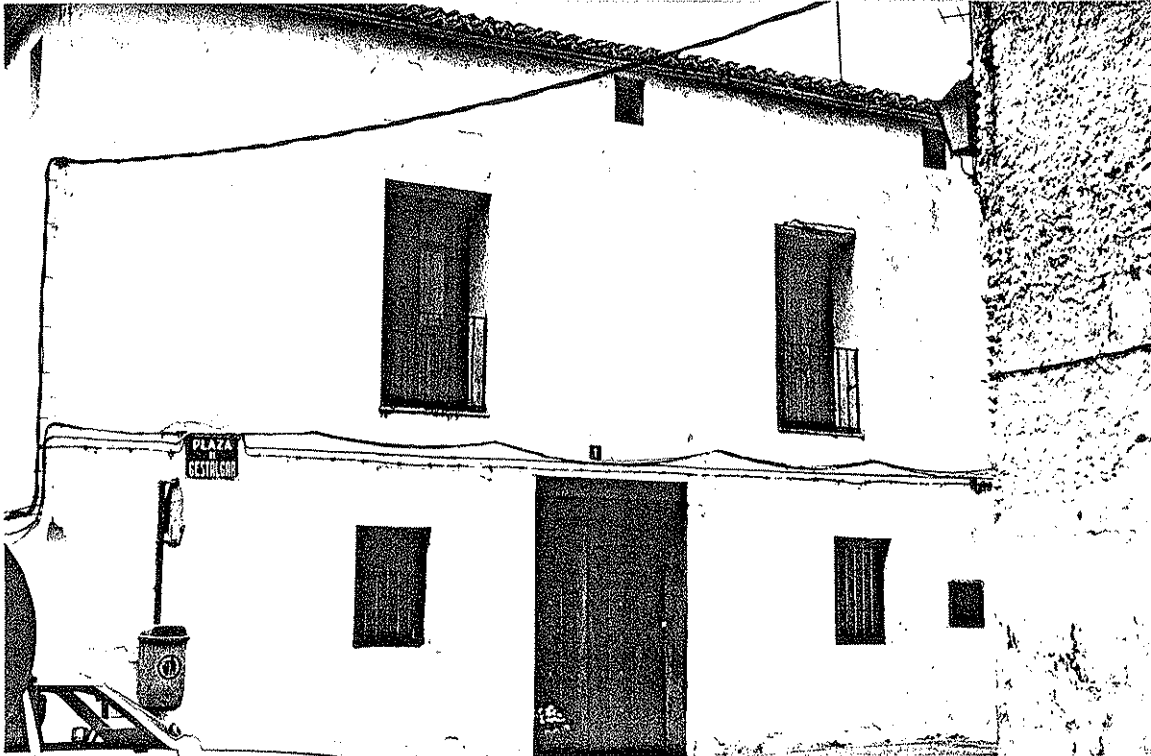
IDENTIFICACION FOTOGRAFICA	NEGATIVOS N°
----------------------------	--------------

Edificio en esquina, de dos plantas de origen señorial y desván. Composición simétrica de la fachada. Acceso único en el eje de simetría con dintel de madera. Revestimiento de revoco y pintura. Estructura de muros portantes y viguería de madera.

ESTADO DE CONSERVACION: Medio

Este edificio debió constituir una unidad edilicia con el colindante Cno. Viejo de Liria 68. Interiormente tiene tres arcos de sillería del siglo XV. Esto y la altura libre de la planta superior induce a pensar que el edificio es de origen señorial o sede de institución pública o privada. Alteración de huecos en fachada.

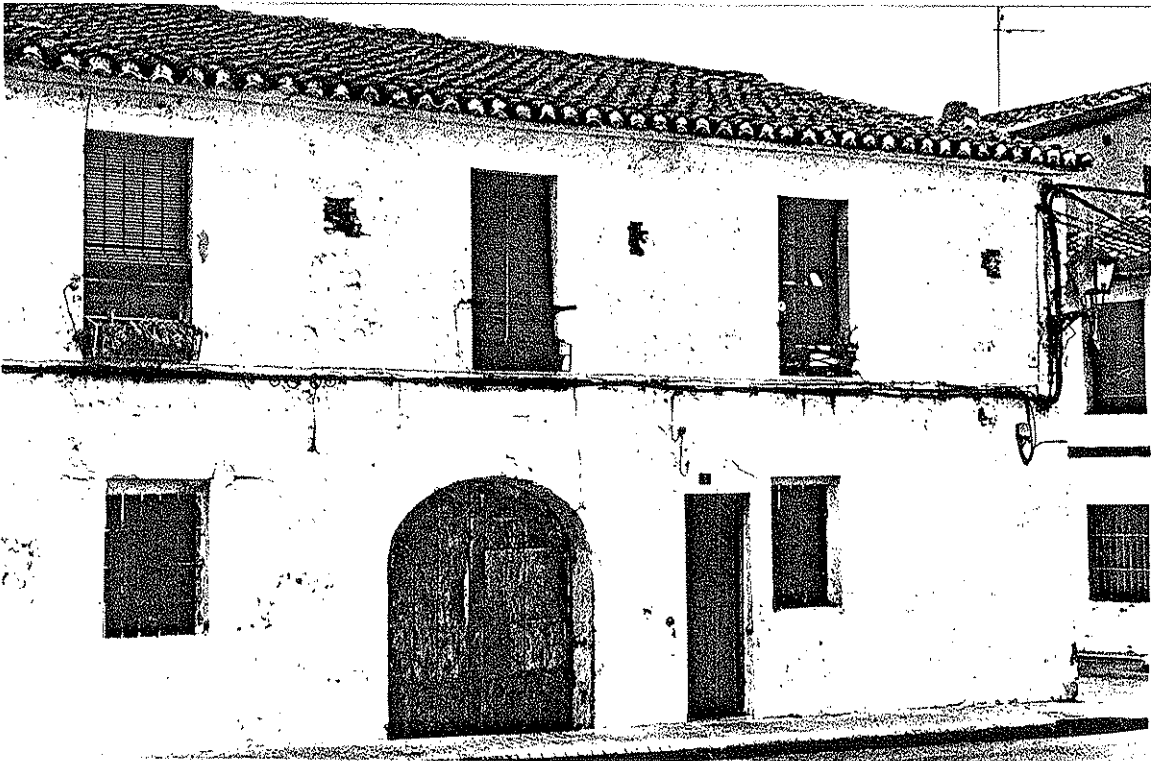
IDENTIFICACION FOTOGRAFICA	NEGATIVOS N°
----------------------------	--------------

Edificio en esquina de dos plantas, composición simétrica de la fachada. Acceso principal en el eje de simetría con arco de medio punto de ladrillo. Estructura de muros portantes y viguería de madera. Cubierta de teja árabe a dos aguas perpendicular a la fachada. Revestimiento de revoco y pintura.

ESTADO DE CONSERVACION: Medio

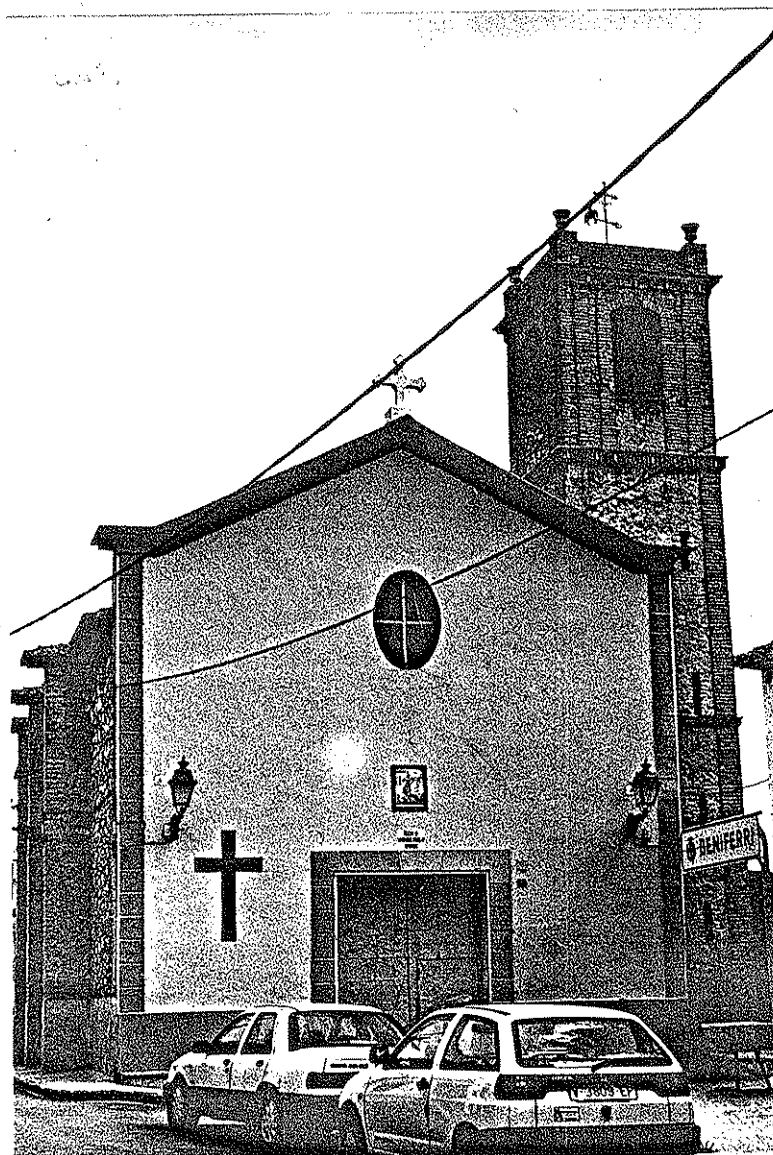
IDENTIFICACION FOTOGRAFICA

Edificio exento con planta de una sola nave y capillas laterales. Anexo lateral de Torre-Campanario, de ladrillo macizo cara vista, con contrafuertes albardillados. Fachada simétrica con ojo de buey sobre el coro.

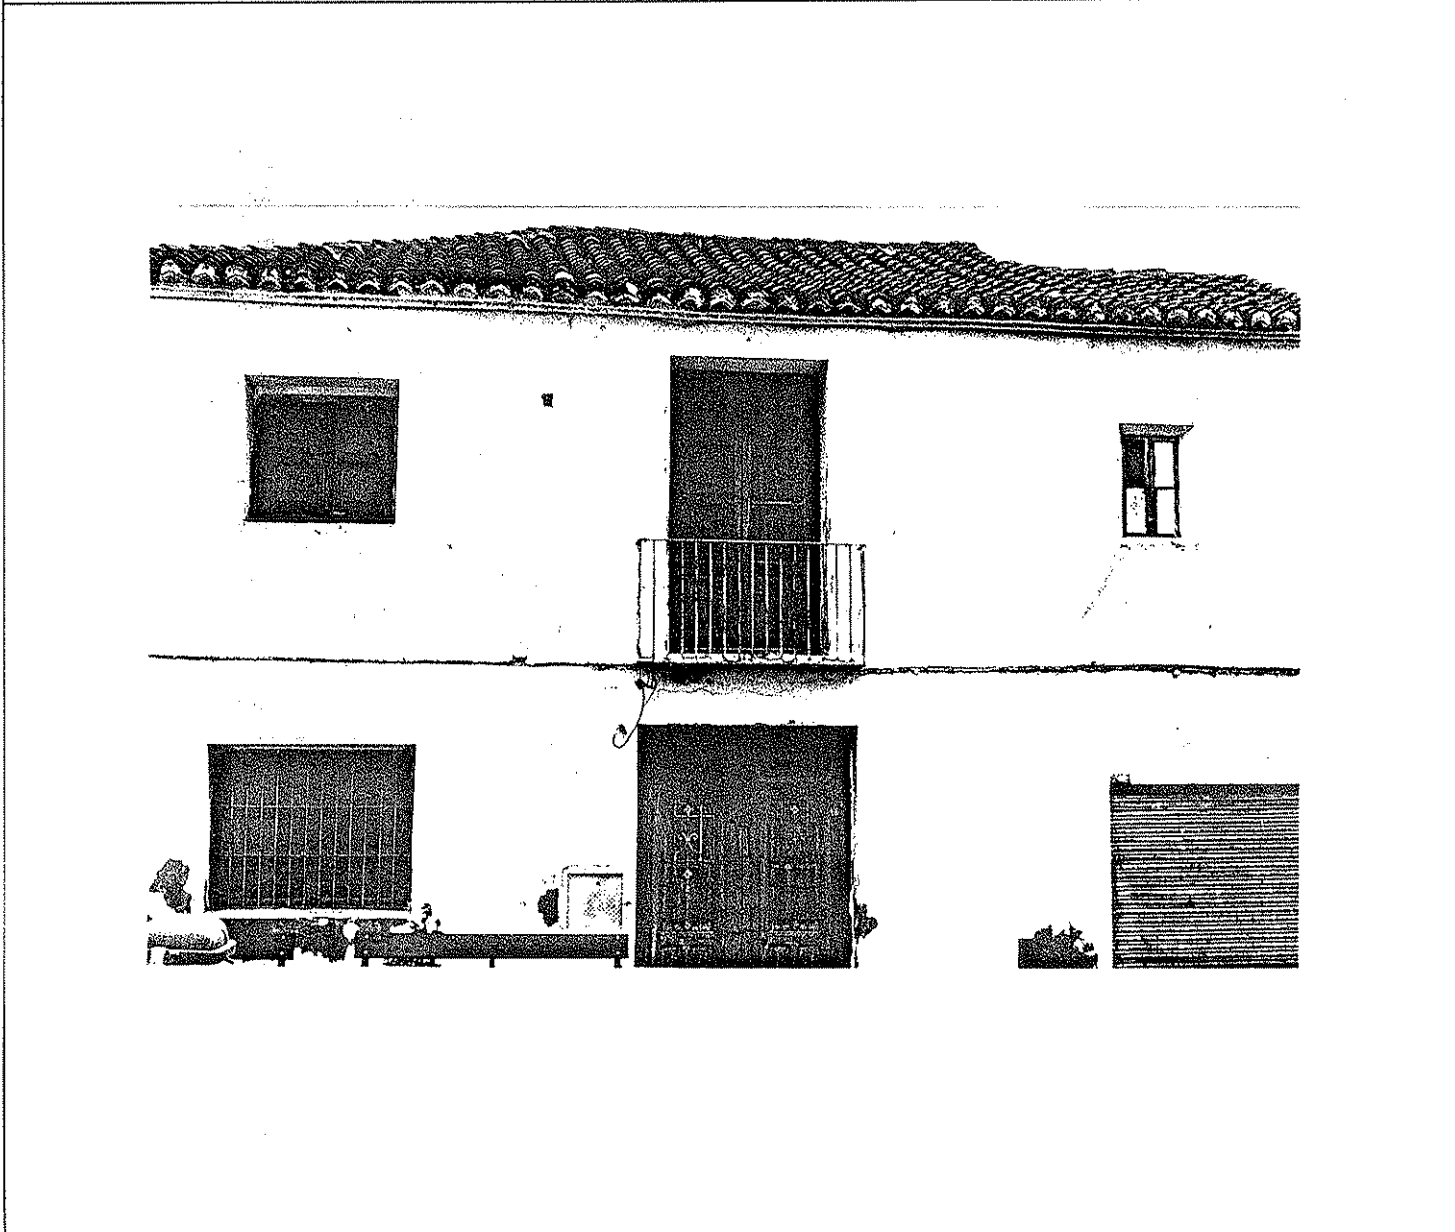
IDENTIFICACION FOTOGRAFICA	NEGATIVOS N°
----------------------------	--------------

Edificio en esquina de dos plantas de composición simétrica con acceso único en el eje de simetría con dintel de madera y balcón sobre el mismo. Estructura de muros portantes con viguería de madera. Cubierta de teja árabe. Revestimiento de revoco y pintura.

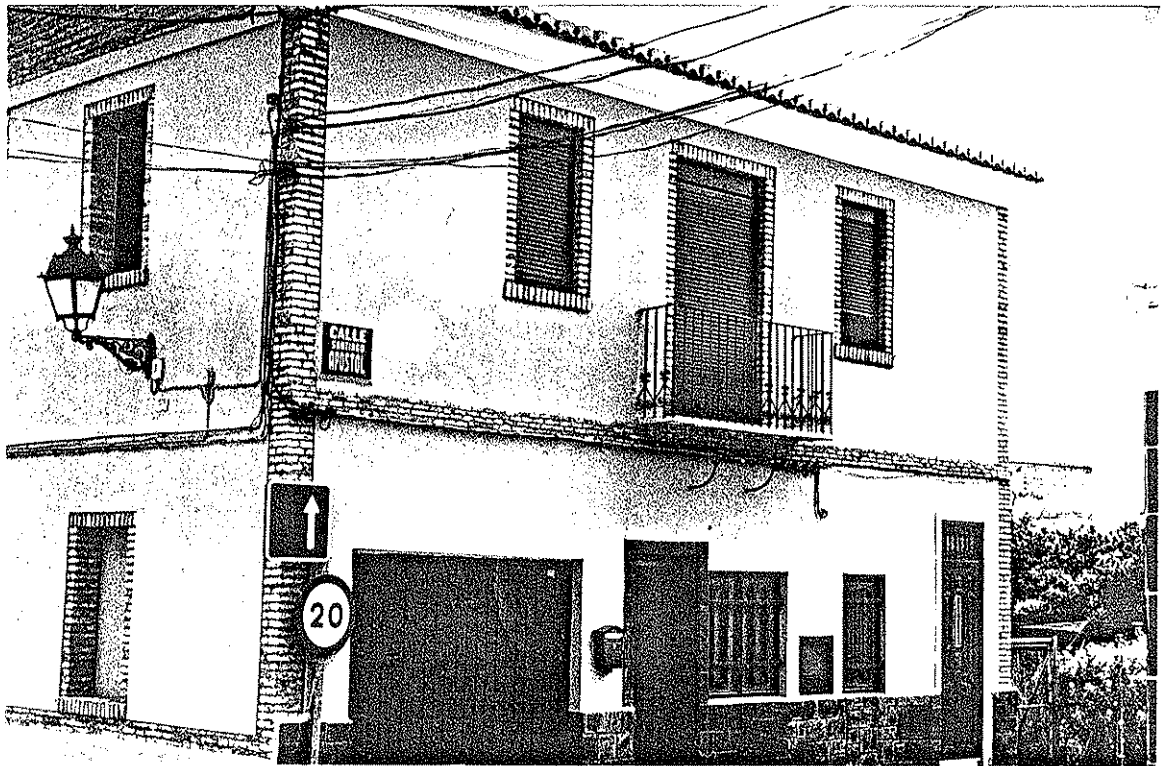
IDENTIFICACION FOTOGRAFICA

Edificio en esquina de dos plantas. Composición simétrica de la fachada. Acceso principal en el eje de simetría con dintel de madera y sobre el mismo, balcón con barandilla de forja. Existe otro acceso secundario en el lateral para la planta superior. Estructura de muros portantes y viguería de madera. Cubierta de teja árabe a dos aguas perpendiculares a la fachada. Revestimiento de revoco y pintura.

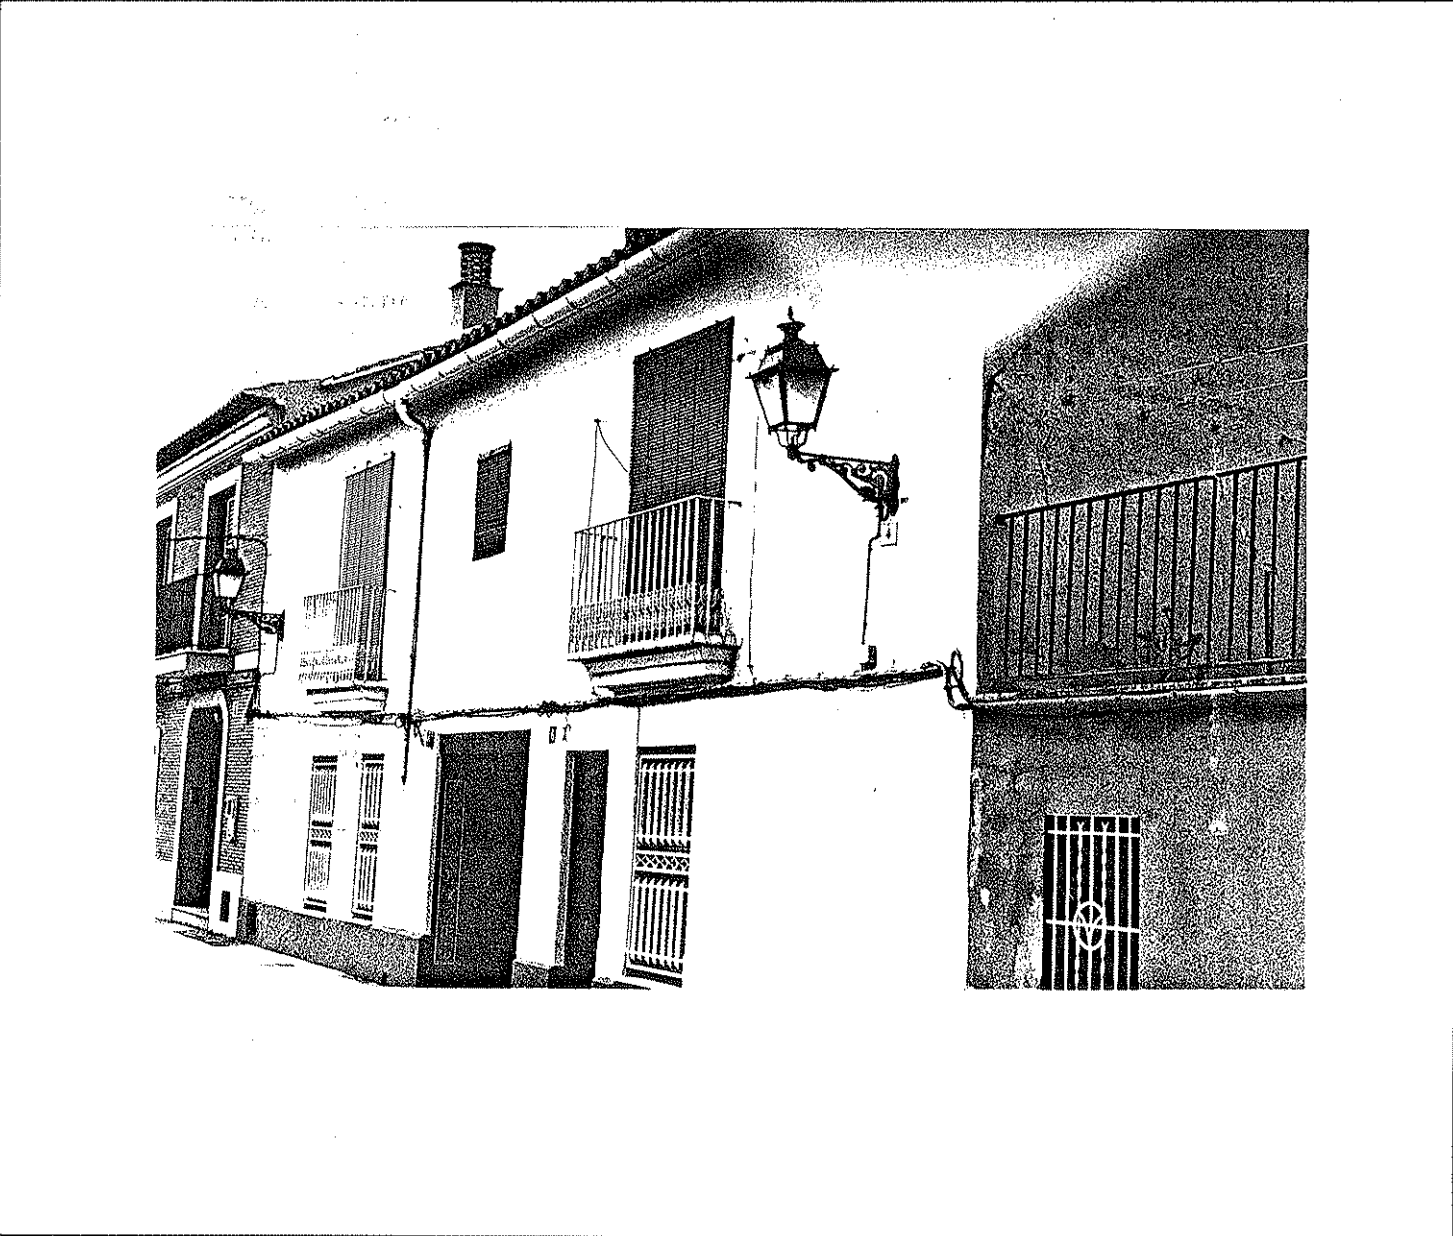
IDENTIFICACION FOTOGRAFICA	NEGATIVOS N°
----------------------------	--------------

Edificio entre medianeras de dos plantas. Composición simétrica en origen. Acceso principal en el eje de simetría con dintel de madera. Acceso secundario, contiguo a la planta superior. Balconeras sobre los huecos de ventana de planta baja. Estructura de muros portantes y viguería de madera. Cubierta de teja árabea dos aguas perpendiculares a la fachada. Revestimiento de revoco y pintado.

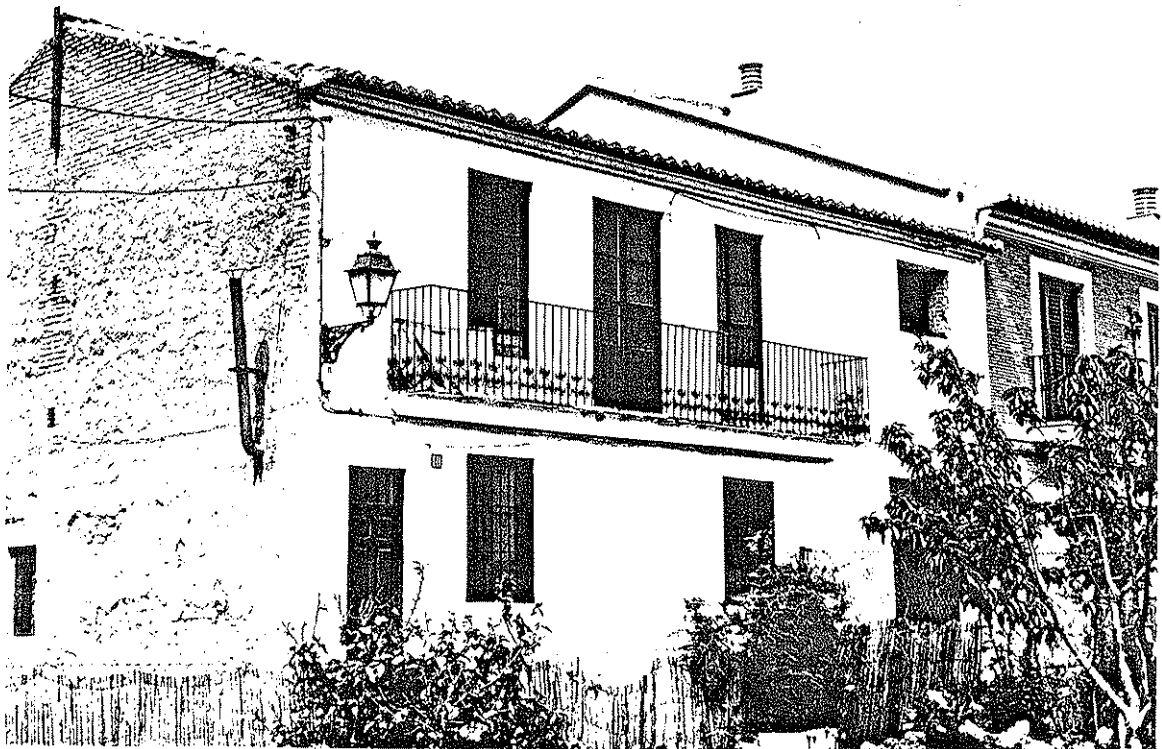
IDENTIFICACION FOTOGRAFICA	NEGATIVOS N°
----------------------------	--------------

Edificio en esquina de dos plantas. Composición asimétrica. Acceso principal en un lateral con dintel de madera. Otro acceso secundario a la planta superior en el lateral opuesto. Balconera corrida en la planta superior. Estructura de muros portantes y viguería de madera. Cubierta de teja con faldones perpendiculares a la fachada. Revestimiento de revoco y pintado.
