### **4.8 PROYECTO DE JARDINERÍA**

**PROYECTO DE URBANIZACIÓN**  
**PROGRAMA DE ACTUACIÓN INTEGRADA**  
**UE - SECTOR SUP T-4 "BENIMACLET"**

**Febrero 2025**

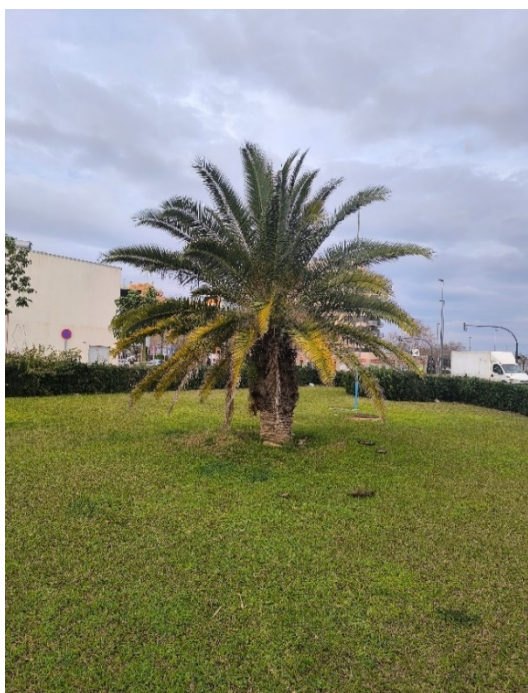
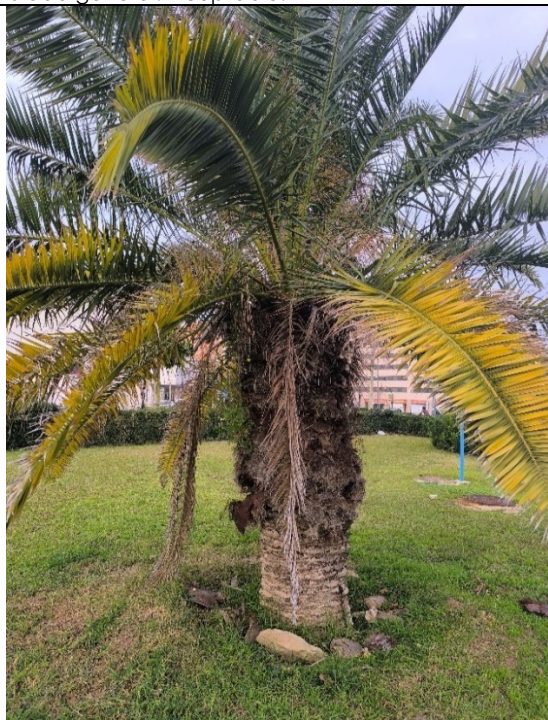
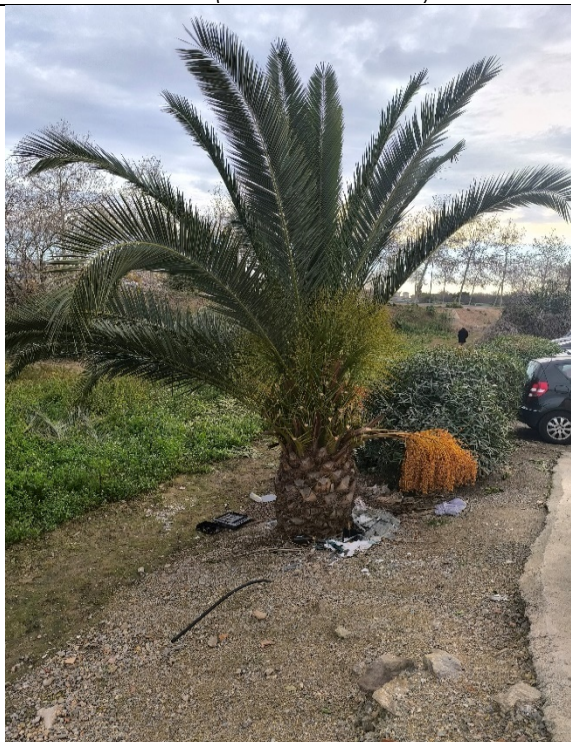
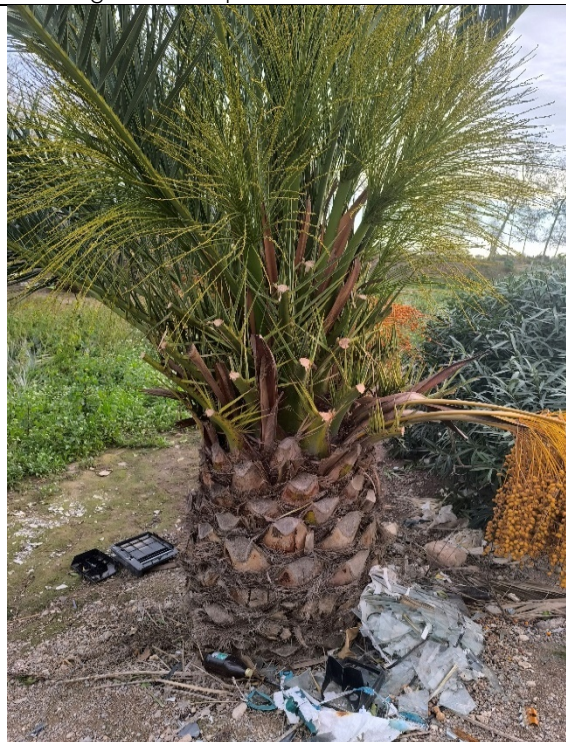
**Fotografía 1, 2, 3, 4. Ficha de los ejemplares 41, 27 (*Phoenix canariensis*)**

41 - Palmera canaria (*Phoenix canariensis*). Perímetro: 200 cm. Estado general: Aceptable.

27 - Palmera canaria (*Phoenix canariensis*). Perímetro: 270 cm. Estado general: Aceptable.

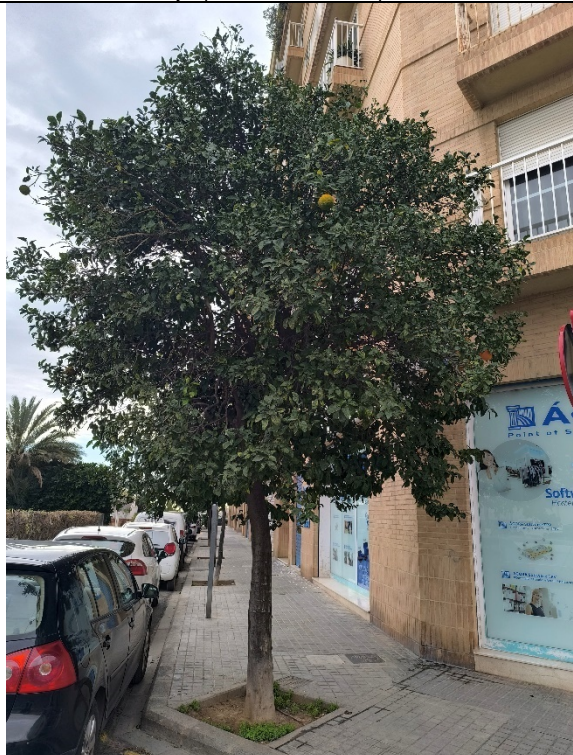
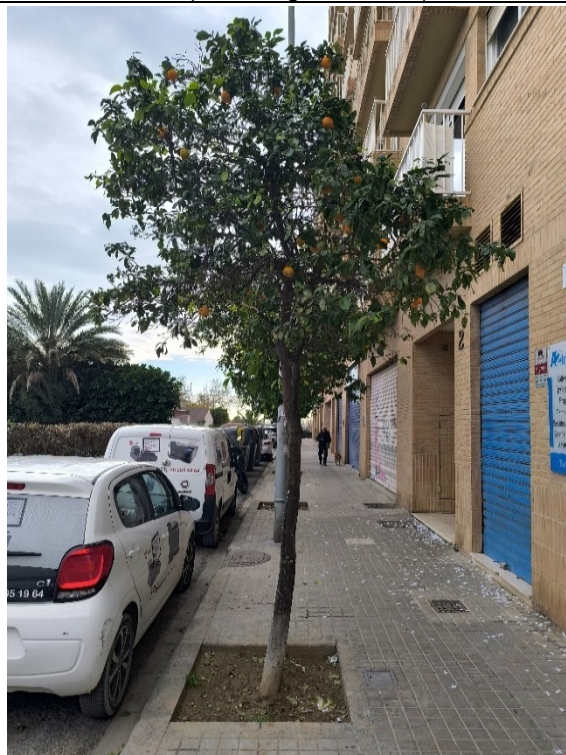
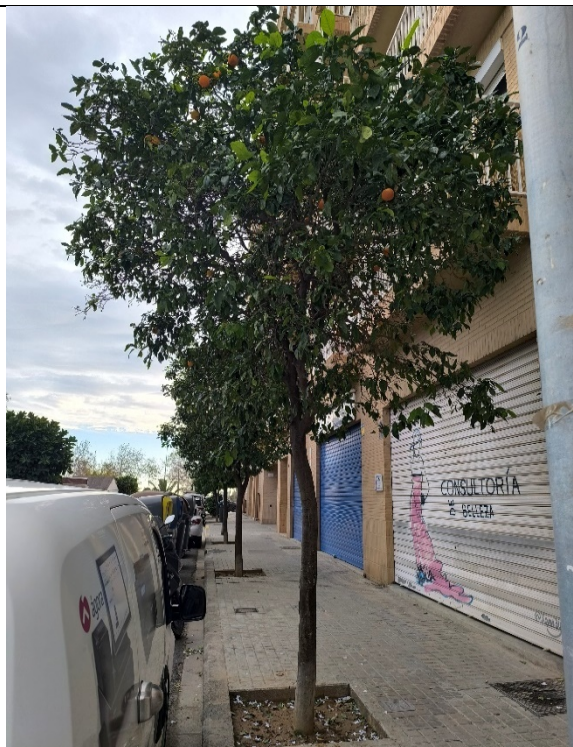
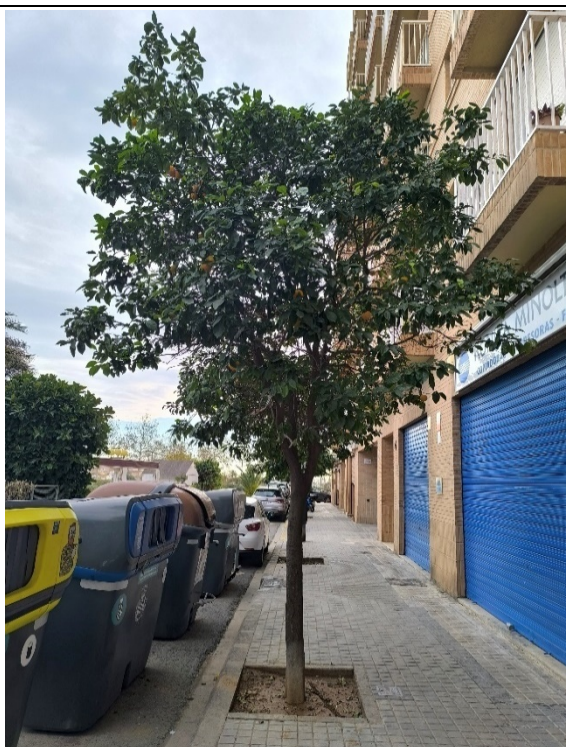
**Fotografía 5, 6, 7, 8.** Ficha de los ejemplares 258 al 265 (*Citrus aurantium*)

258 al 265 – Naranja (*Citrus aurantium*). Perímetro: 55, 30, 40, 45, 43, 43, 38, 45 cm). Estado general: Aceptable.

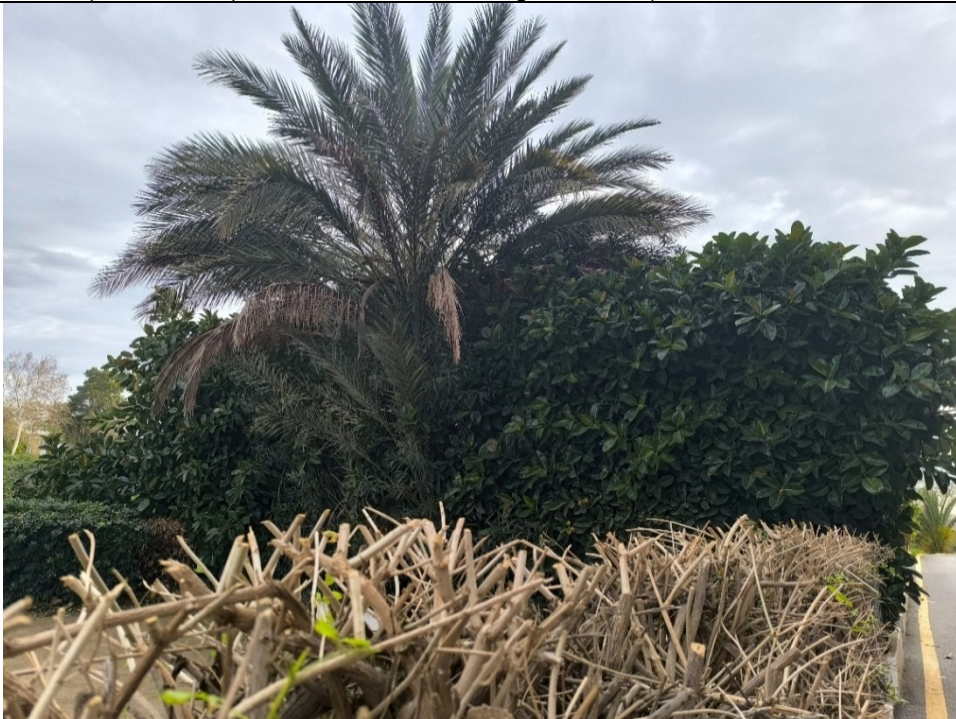
**Fotografía 9.** Ficha de los ejemplares 37-38 (*Phoenix dactylifera*) (*Ficus elastica*)

37 - Palmera datilera (*Phoenix dactylifera*). Perímetro: 150 cm. Estado general: Aceptable.

38- Árbol de caucho (*Ficus elastica*). Perímetro: 75 cm. Estado general: Aceptable.

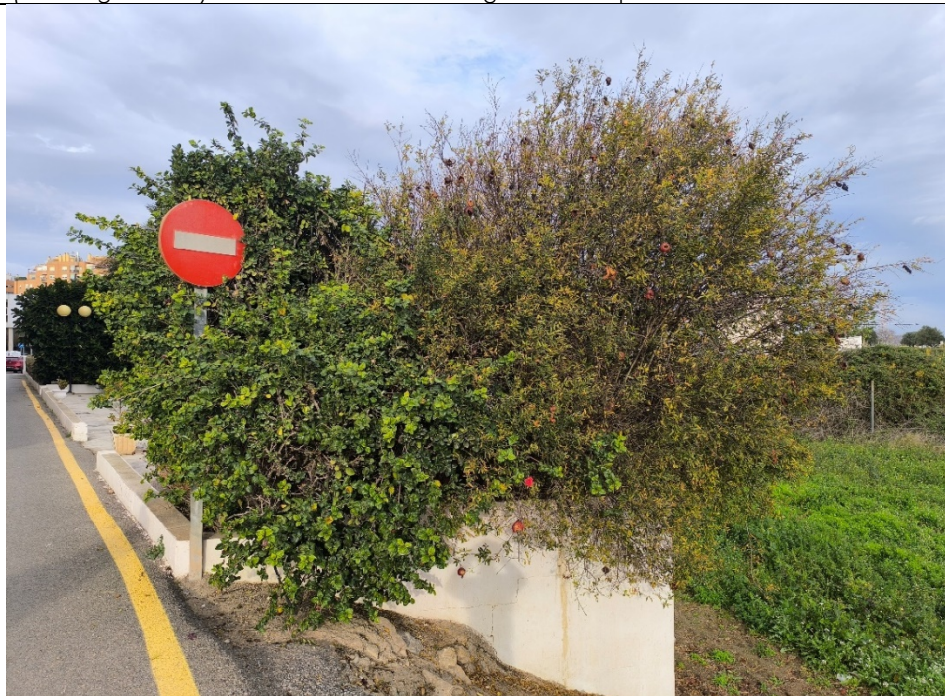
**Fotografía 10.** Ficha del ejemplar 29 (*Punica granatum*)

29 – Granado (*Punica granatum*). Perímetro: 18 cm. Estado general: Aceptable.

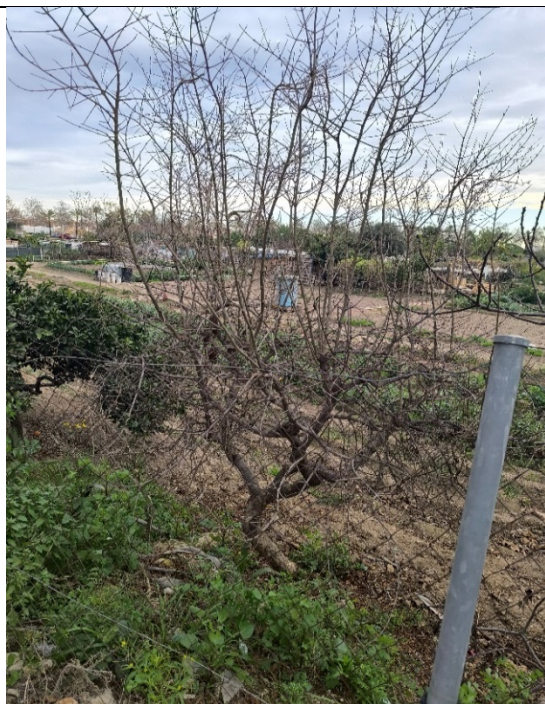
**Fotografía 11.** Ficha del ejemplar 359 (*Punica granatum*)

352 – Granado (*Punica granatum*). Perímetro: 40 cm. Estado general: Aceptable.

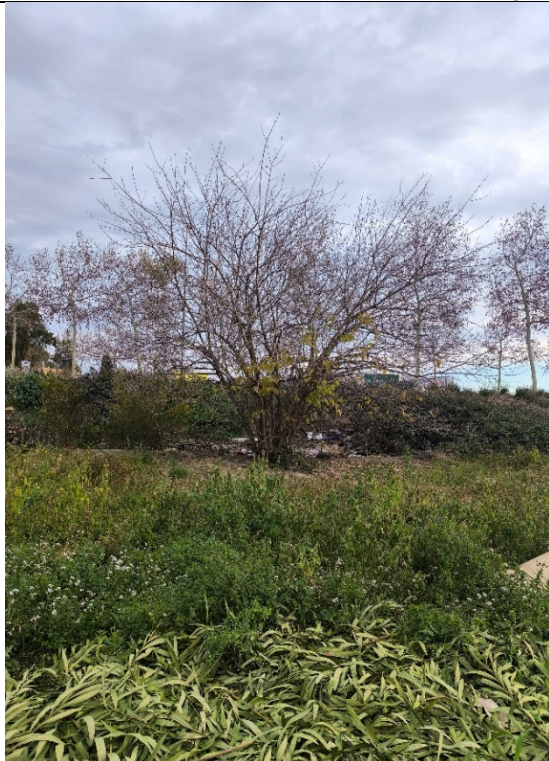
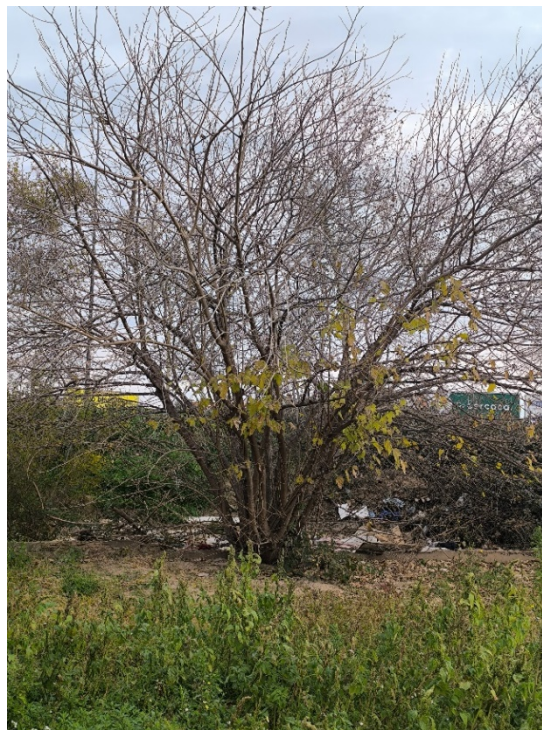
**Fotografía 12, 13.** Ficha del ejemplar 28 (*Morus alba*)

28 – Morera (*Morus alba*). Perímetro: 40 cm. Estado general: Aceptable.

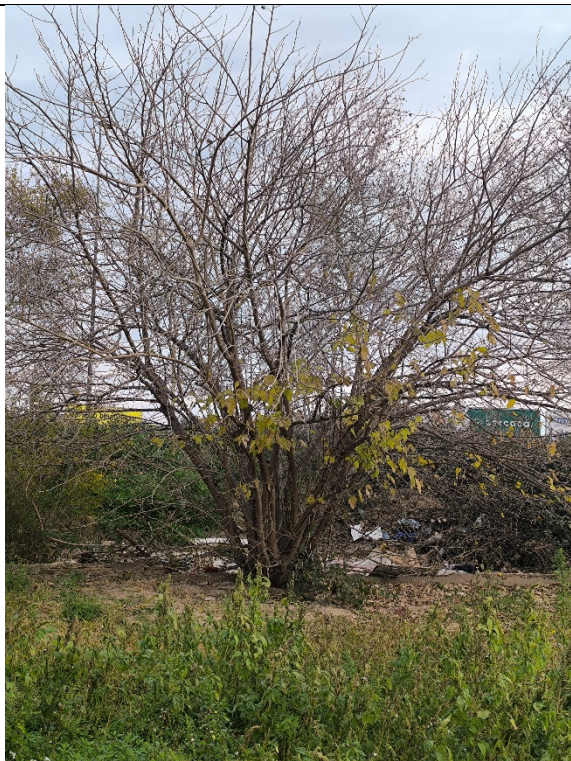
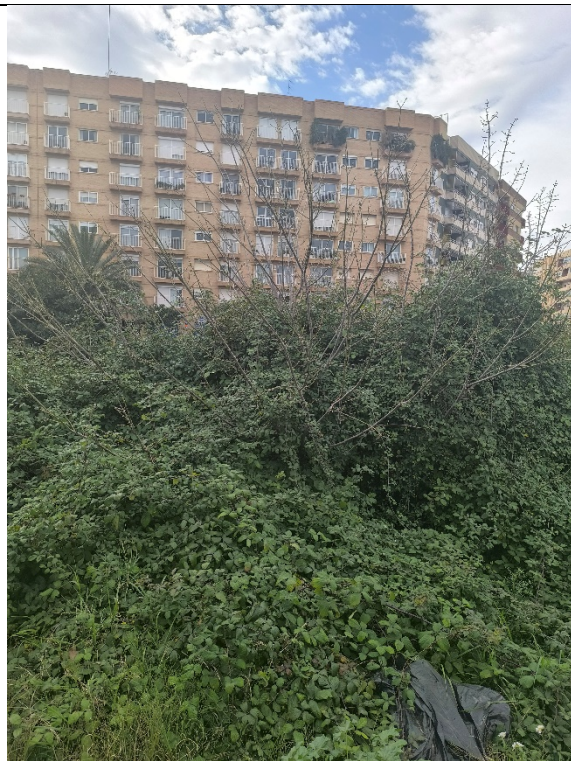
**Fotografía 14, 15.** Ficha de los ejemplares 36-40 (*Acer negundo*)

36, 40 – Arce (*Acer negundo*). Perímetro: 40, 45 cm. Estado general: Aceptable.

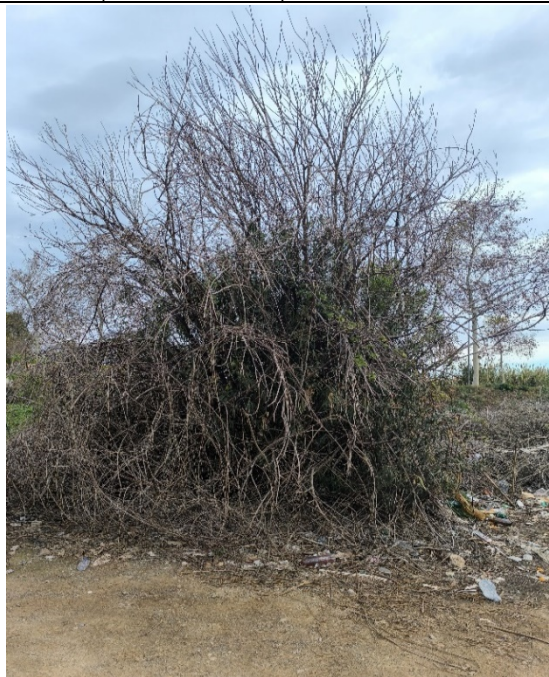
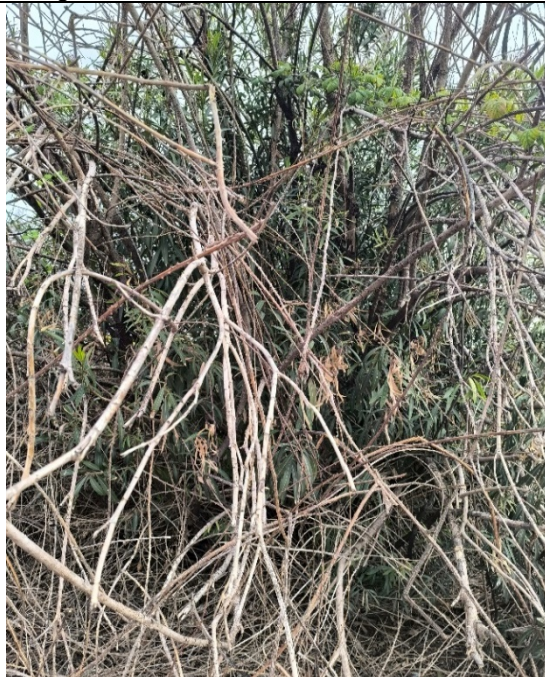
**Fotografía 16, 17.** Ficha del ejemplar 30 (*Nerium oleander*)

30 – Adelfa (*Nerium oleander*). Perímetro: sin determinar cm. Estado general: Deficiente.

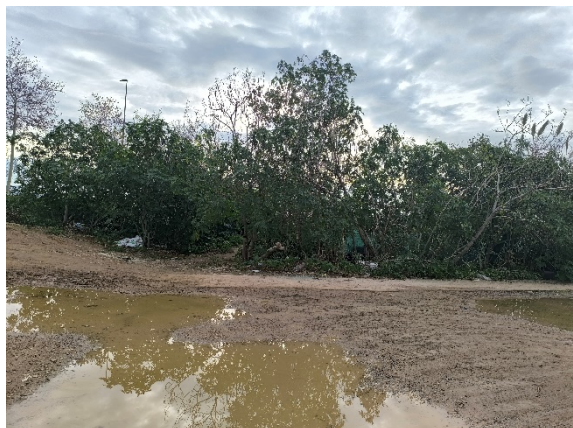
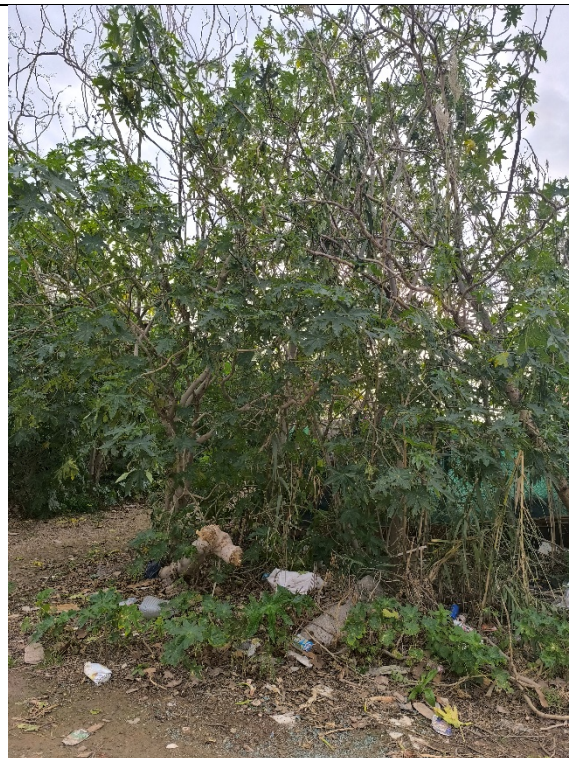
**Fotografía 18, 19.** Ficha de los ejemplares 31-34 (*Ricinus communis*)

31-34 – Higuera (*Ricinus communis*). Perímetro: 55 cm. Estado general: Aceptable.

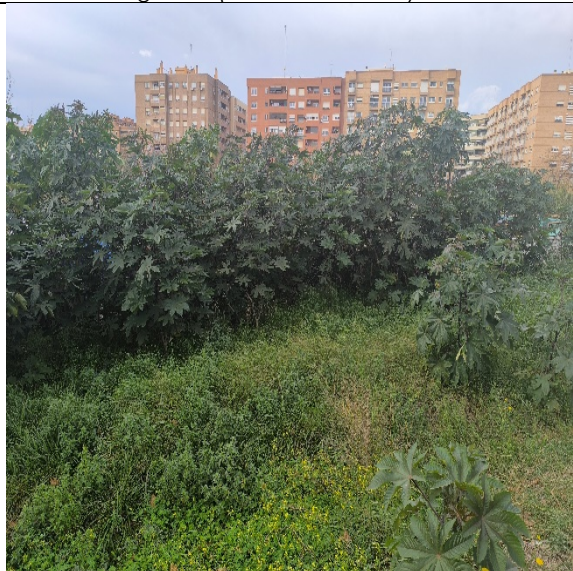
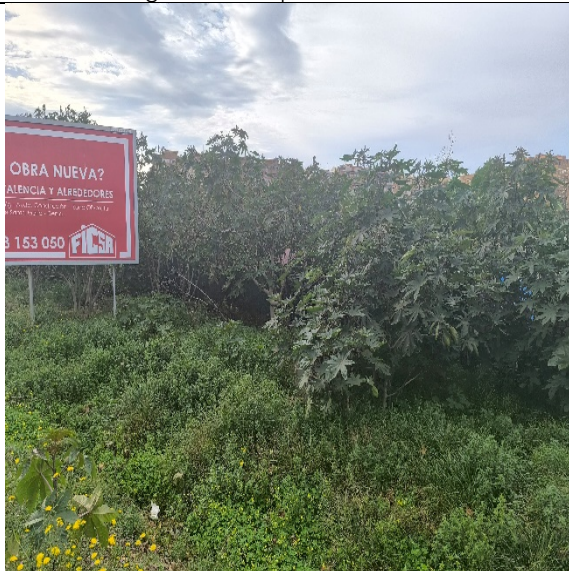
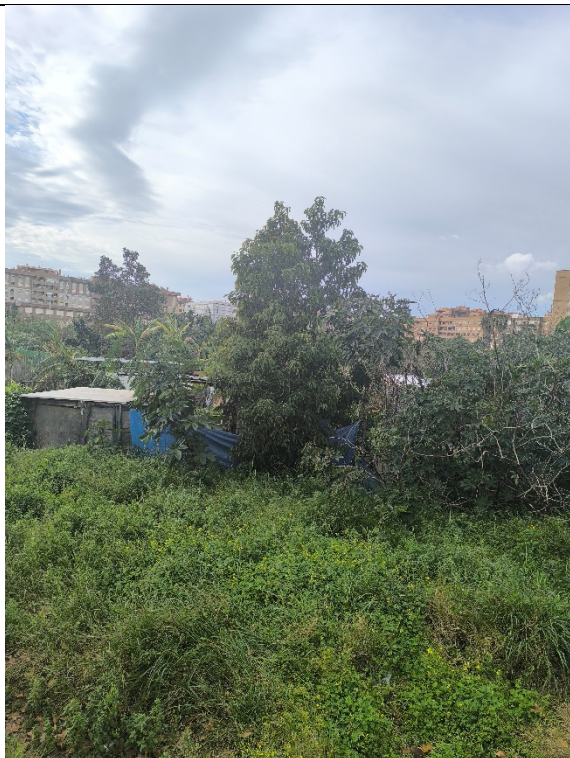
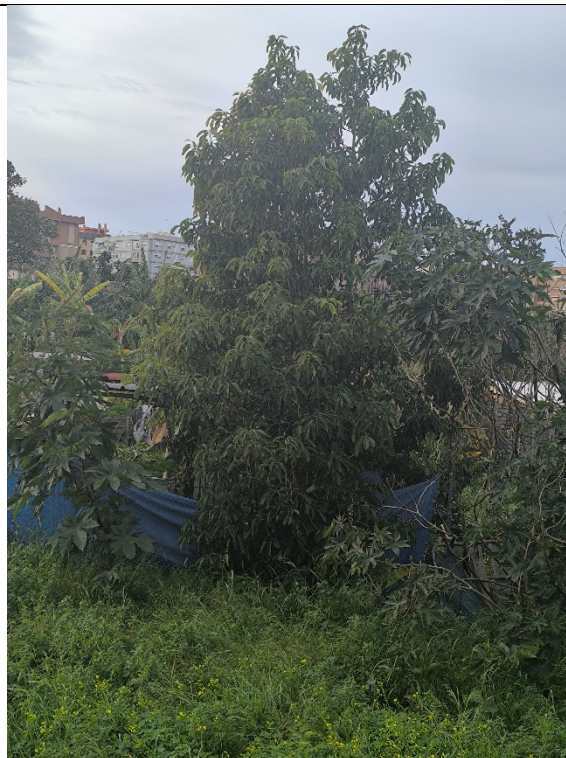
Fotografía 20, 21, 22, 23. Ficha de los ejemplares 1,2,4,5,6 (*Ricinus communis*)

1, 2, 4, 5, 6 – Higuera (*Ricinus communis*). Perímetro: sin determinar. Estado general: Aceptable.

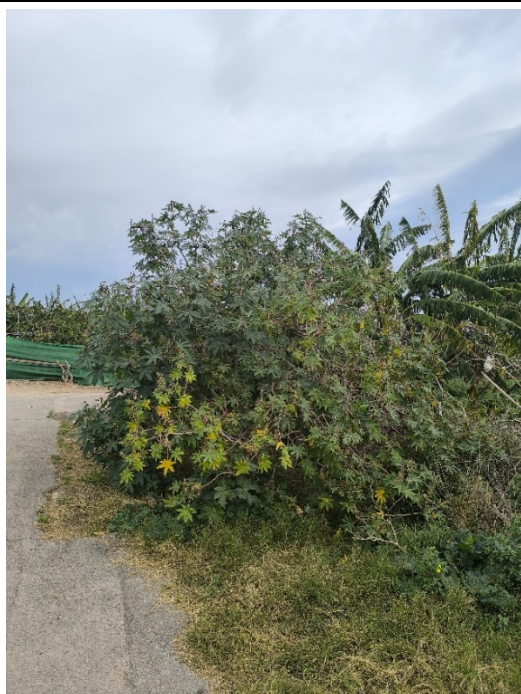
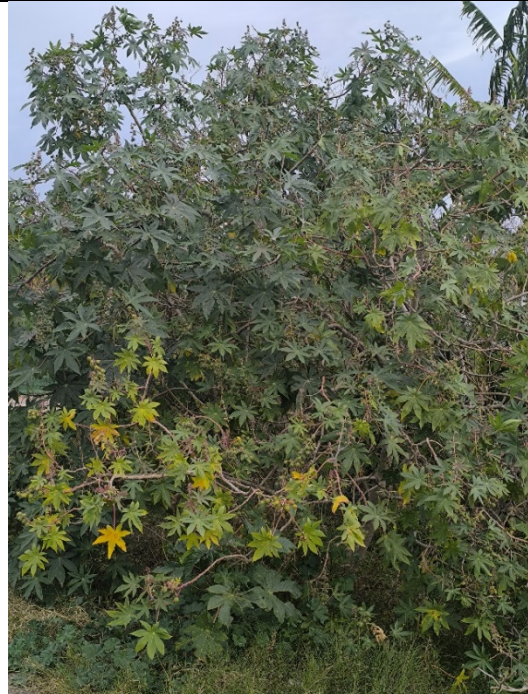
138, 139, 135, 136, 83 – *Higuerilla* (*Ricinus communis*). Perímetro: sin determinar. Estado general: Aceptable.
