# PLAN ESPECIAL DE PROTECCION DEL ENSANCHE DE VALENCIA

RUSSAFA SUD - GRAN VIA

P.E.P. 2

TOMO  
X

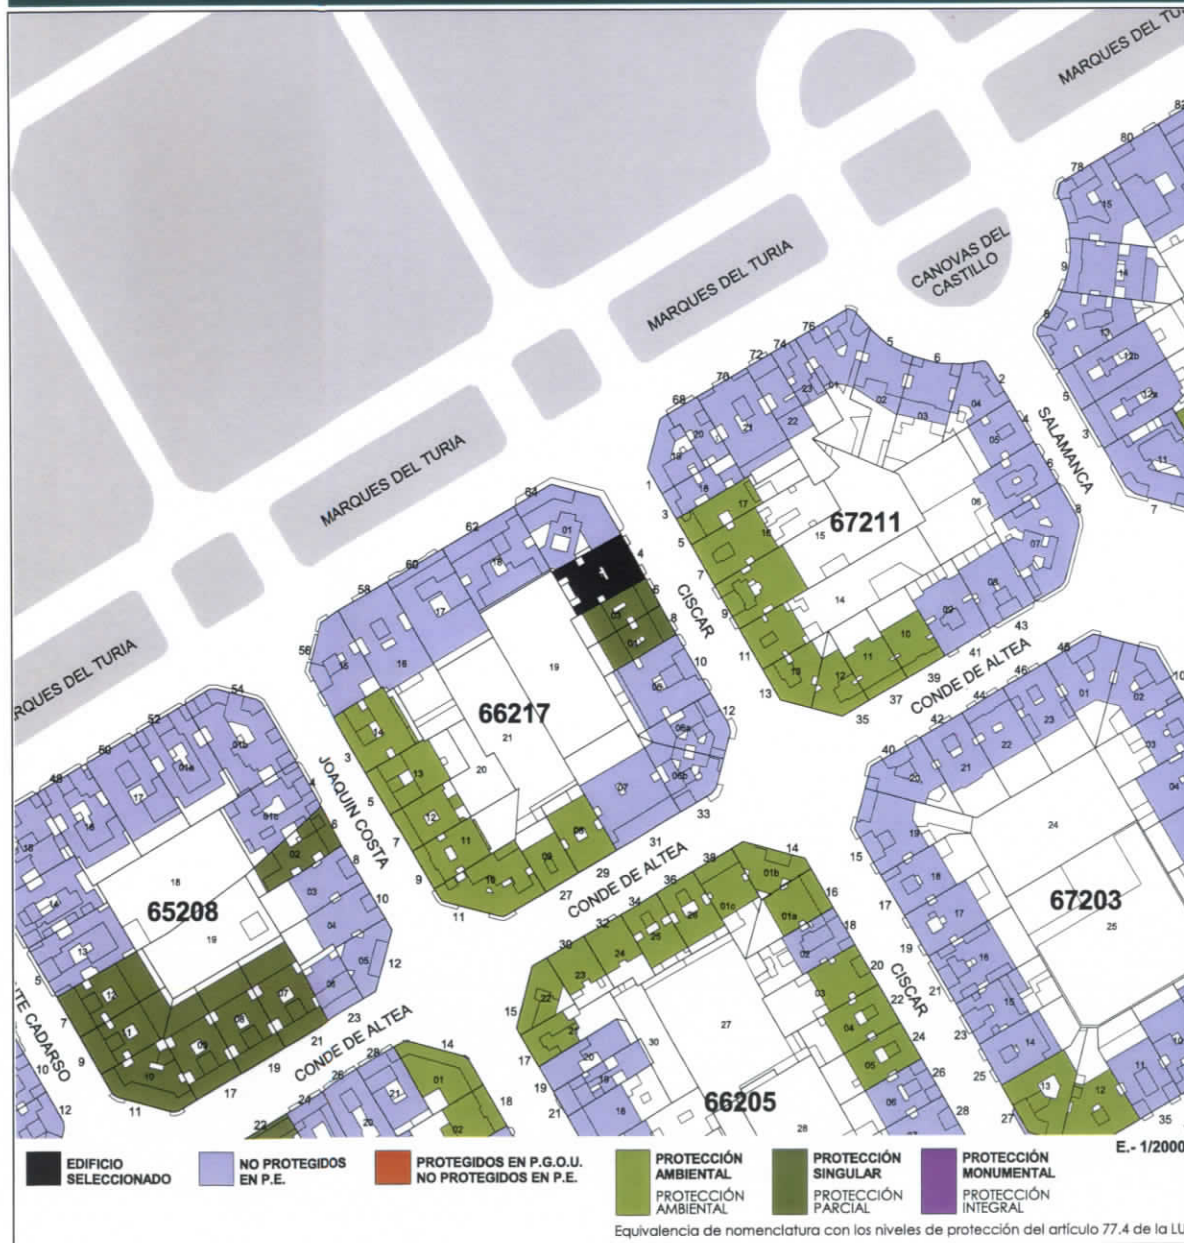
distrito 2 barrio 3  
cartografía PGOU: 35 clase suelo: URBANO protección anterior: -  
CL. CISCAR, 04 Referencia Catastral 66217 02  
**PROTECCIÓN SINGULAR**

- Zaguan simple
- Escalera central en 2ª crujía de tres tramos y ventilada por montera. Sin patios interiores.
- Estructura de muros portantes y pilares de fábrica de ladrillo
- Vigas y viguetas de madera con revoltón de ladrillo
- Dos viviendas por planta

Modernismo (Secesion, Art-Deco)

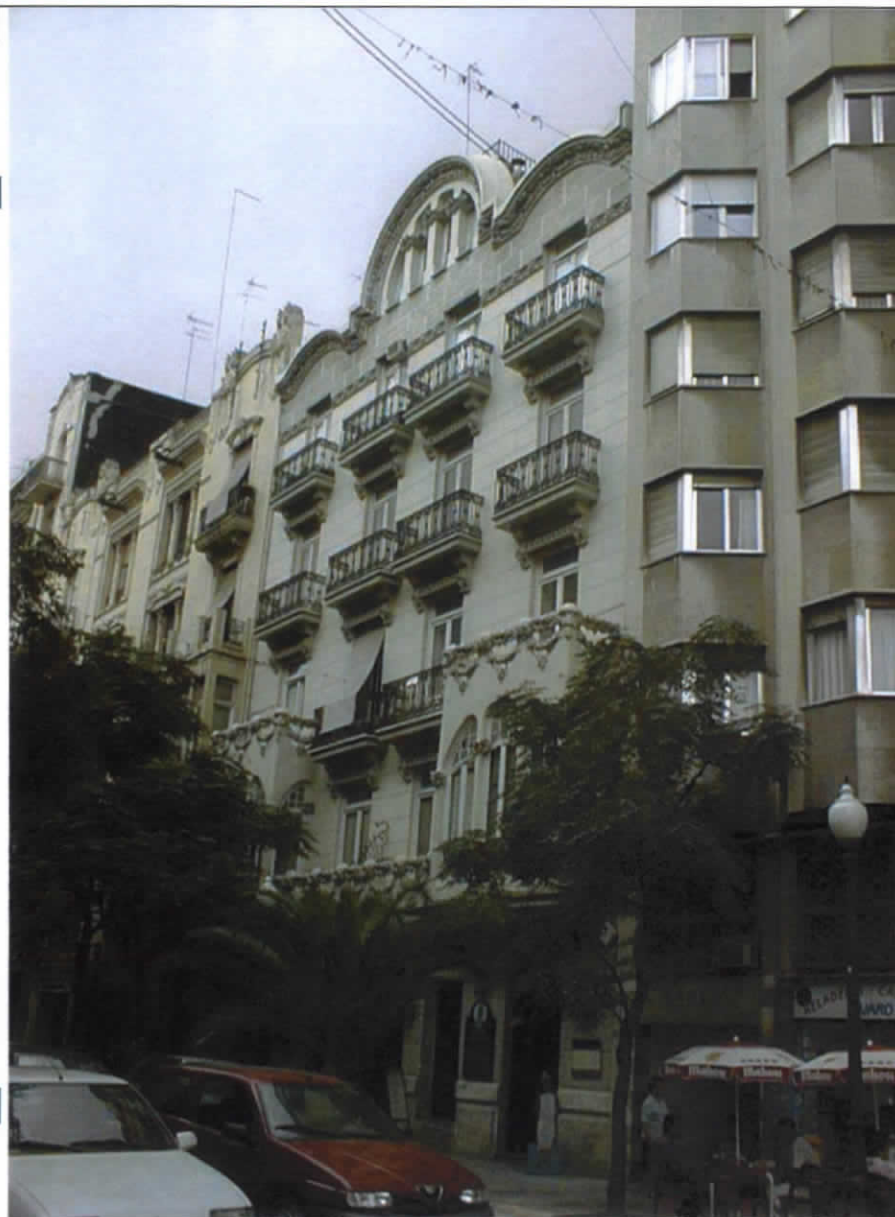
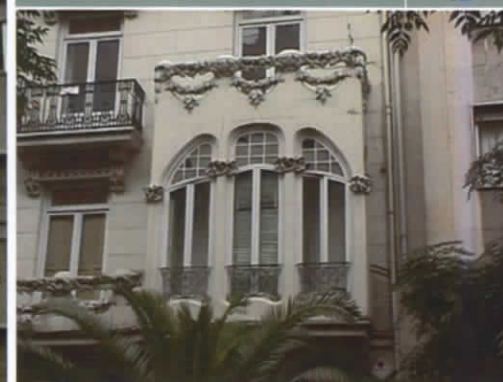
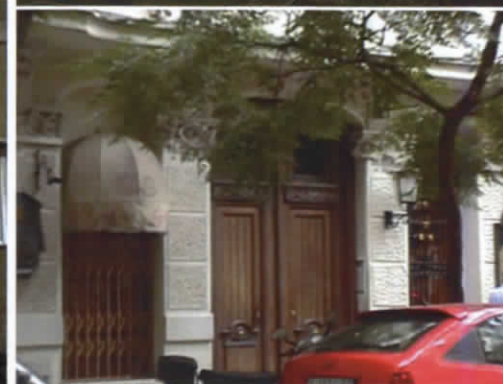
Ref. Catastral  
66217  
02

CL. CISCAR, 04

PROTECCIÓN SINGULAR

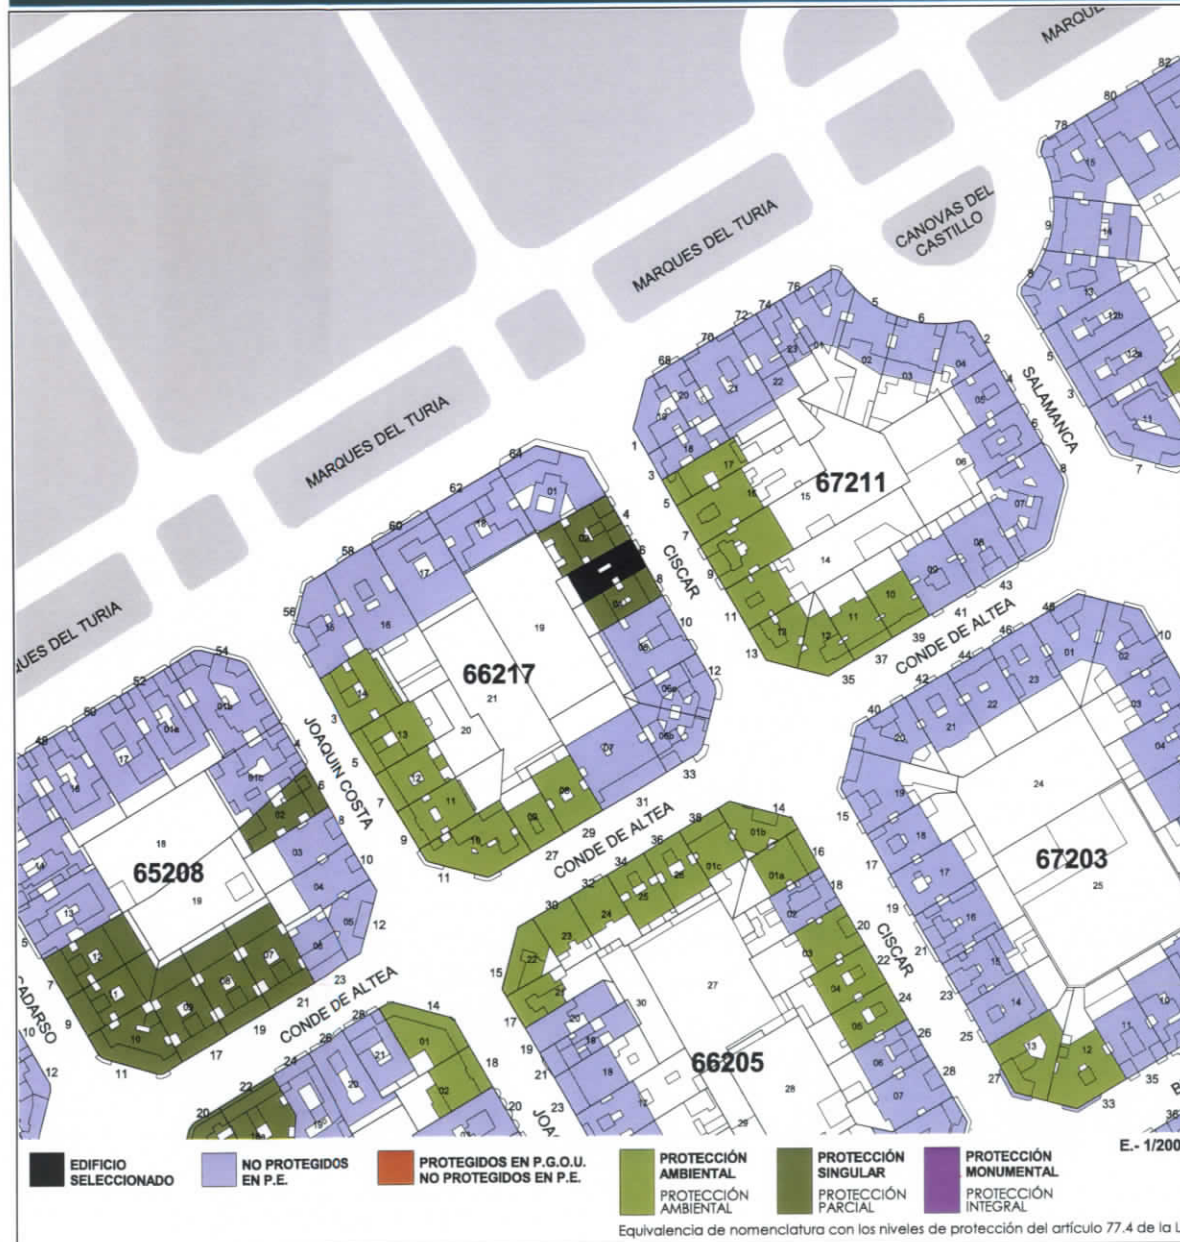
distrito **2** barrio **3**  
 cartografía PGOU: **35** clase suelo: **URBANO** protección anterior: -  
**CL. CISCAR, 06** Referencia Catastral **66217 03**  
**PROTECCIÓN SINGULAR**

- Zaguan simple
- Escalera central en 2ª crujía de dos o tres tramos y ventilada por montera o patio. Con varios patios interiores pequeños.
- Estructura mixta de muros portantes en fachada y escalera, y pilares de fábrica de ladrillo (a veces fundición) en interior.
- Vigas y viguetas metálicas con revoltón de ladrillo o bovedilla cerámica.
- Una vivienda por planta

Modernismo (Secesión, Art-Deco)

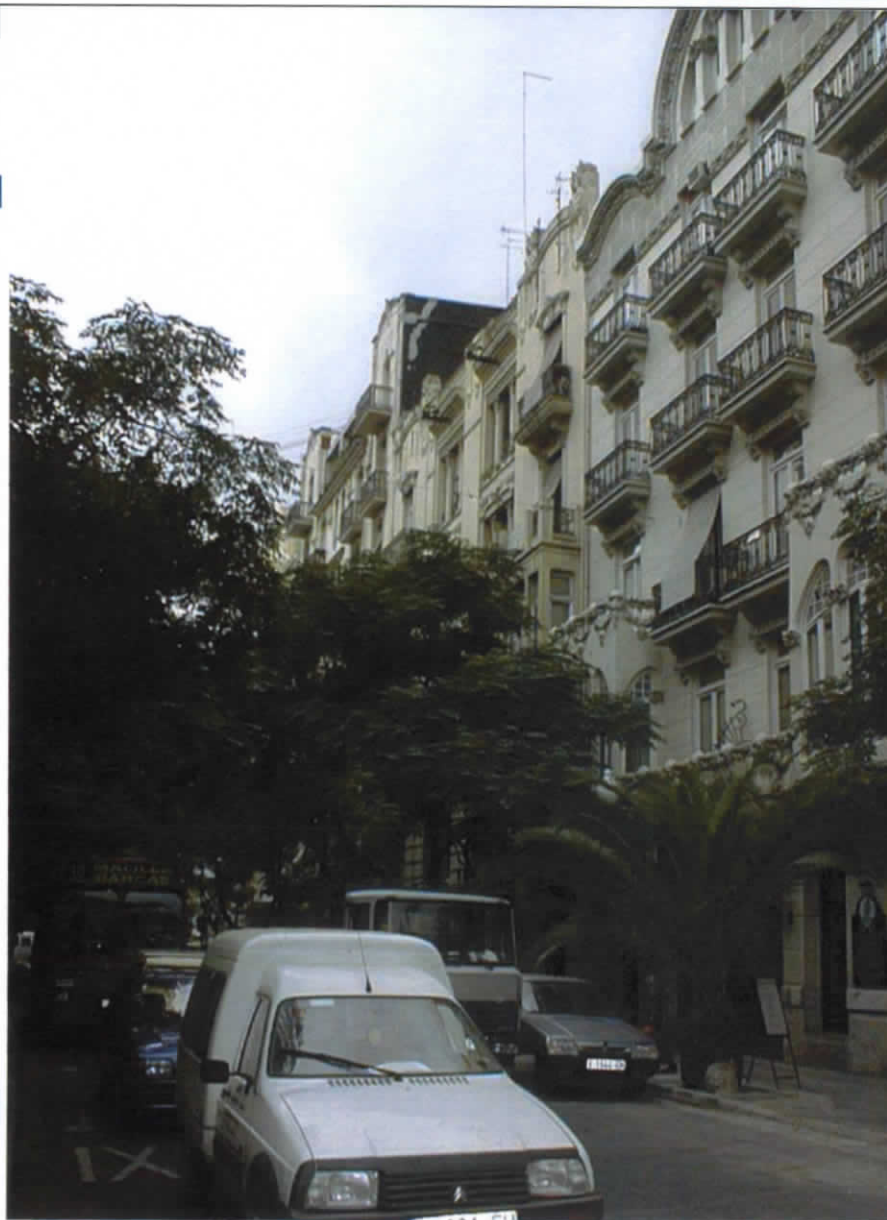
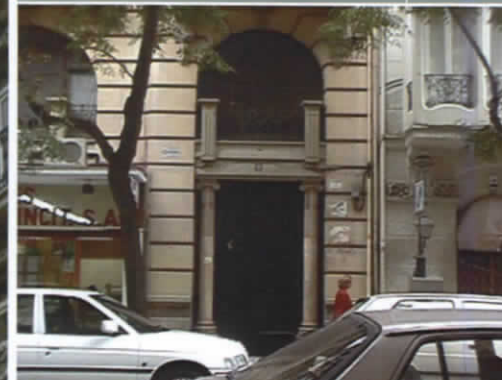
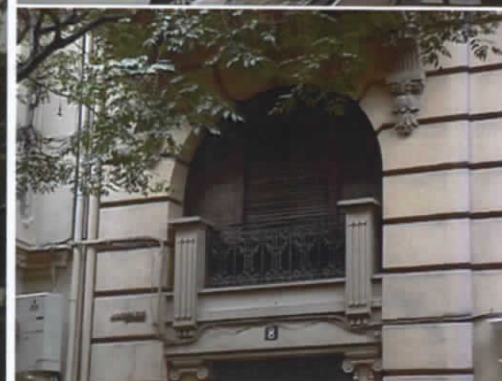
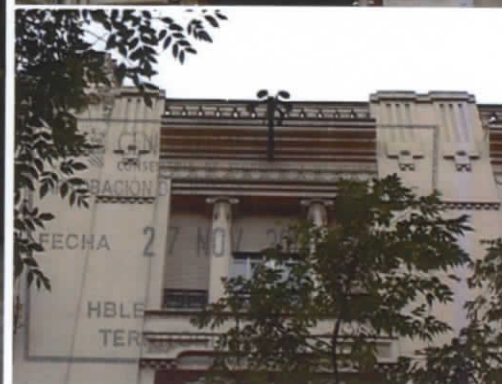
Ref. Catastral  
66217  
03

CL. CISCAR, 06

PROTECCIÓN SINGULAR

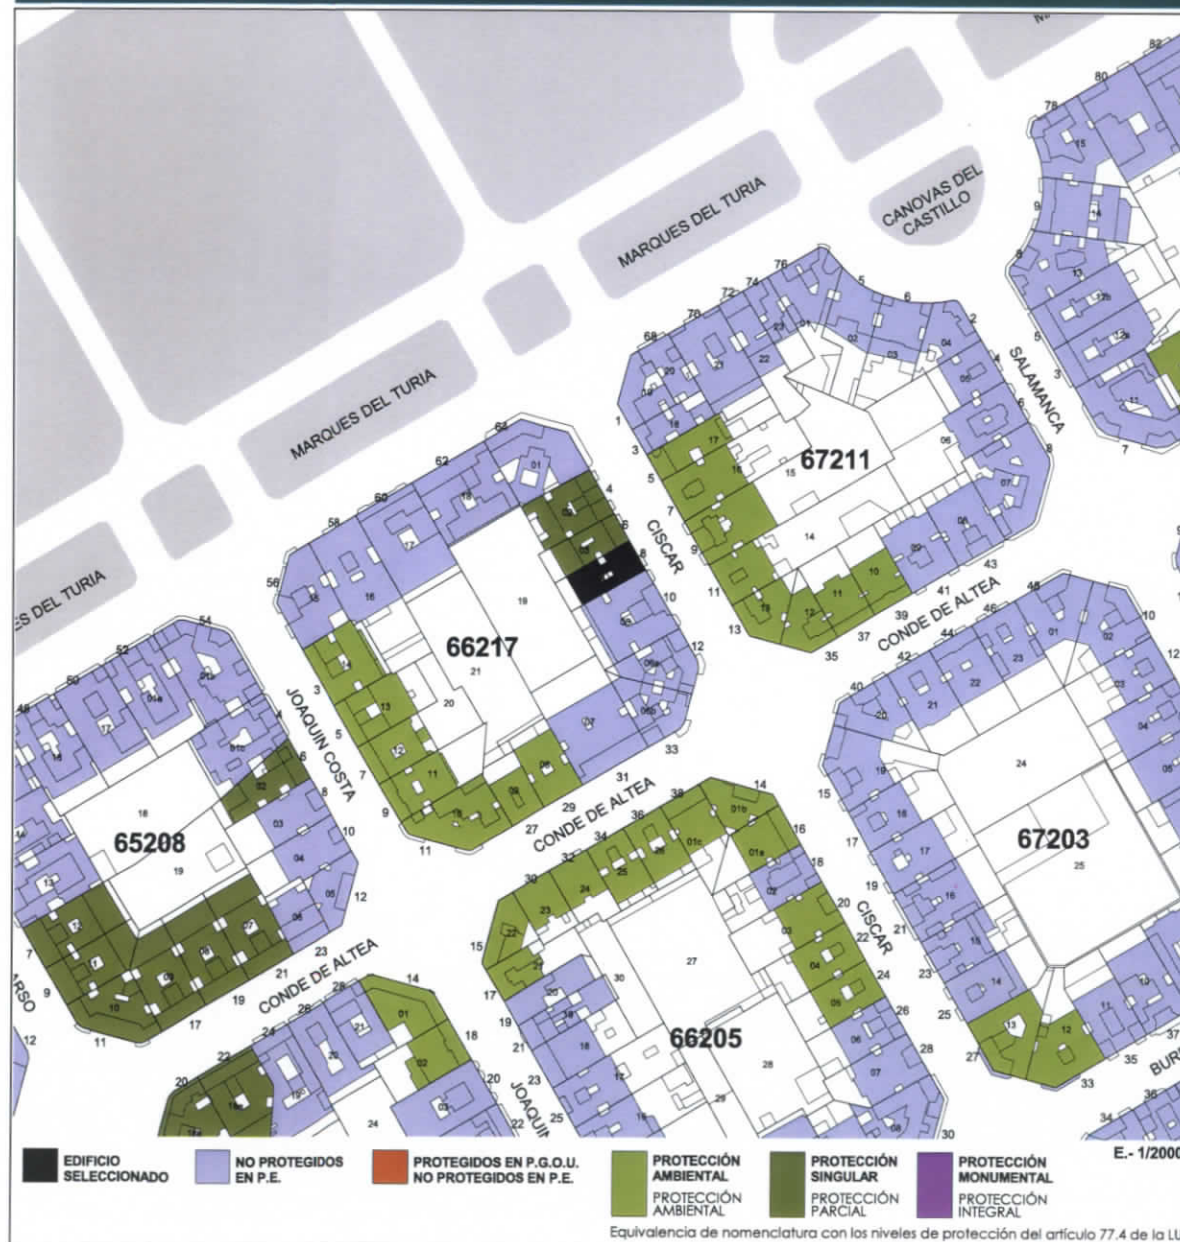
distrito **2** barrio **3**  
 cartografía PGOU: **35** clase suelo: **URBANO** protección anterior: -  
**CL. CISCAR, 08** Referencia Catastral **66217 04**  
**PROTECCIÓN SINGULAR**

Modernismo (Secesion, Art-Deco)

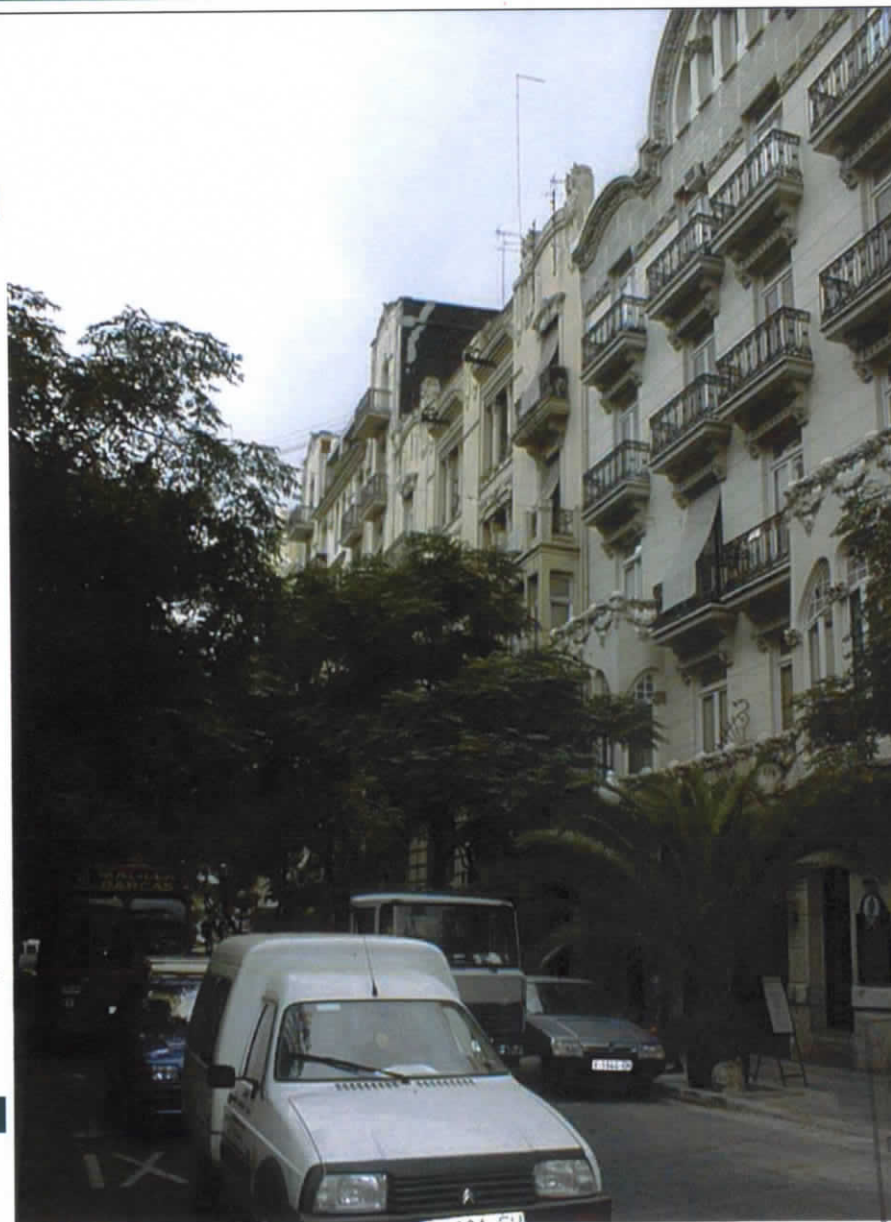
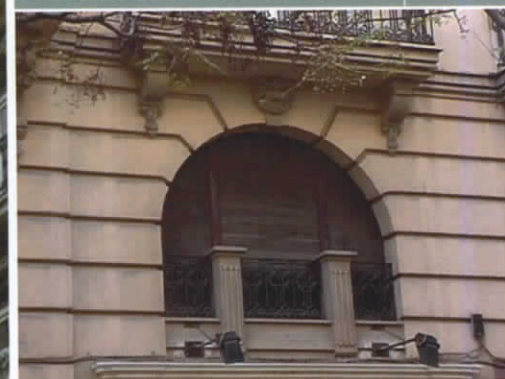
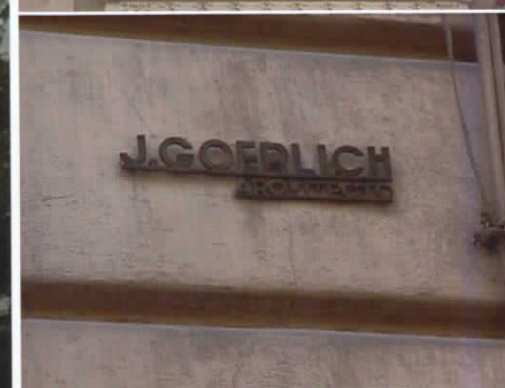
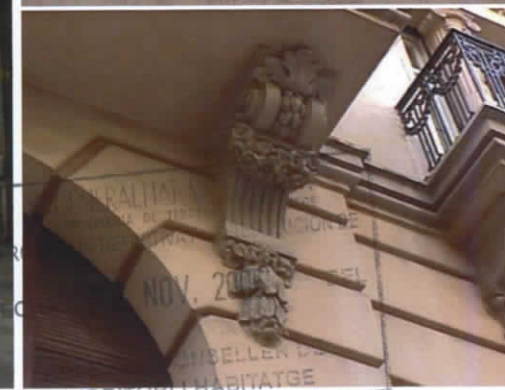
Ref. Catastral  
66217  
04

CL. CISCAR, 08

PROTECCIÓN SINGULAR

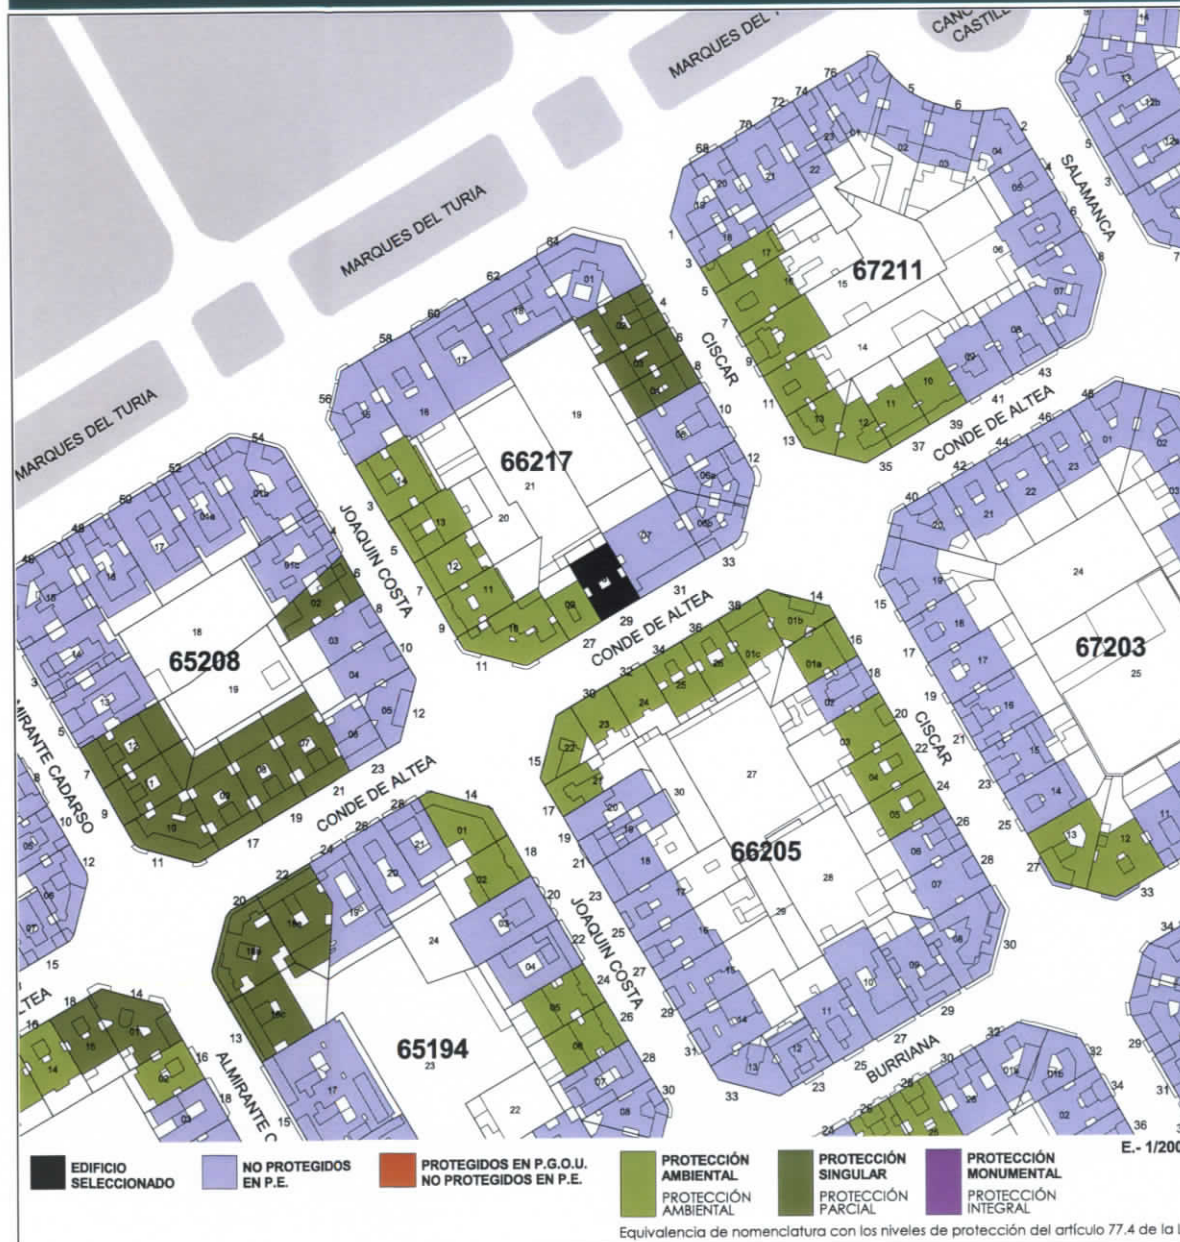
distrito **2** barrio **3**  
 cartografía PGOU: **35** clase suelo: **URBANO** protección anterior: **2**  
 Referencia Catastral **66217 08**  
**CL. CONDE DE ALTEA, 29**  
**PROTECCIÓN AMBIENTAL**

Eclecticismo Academico

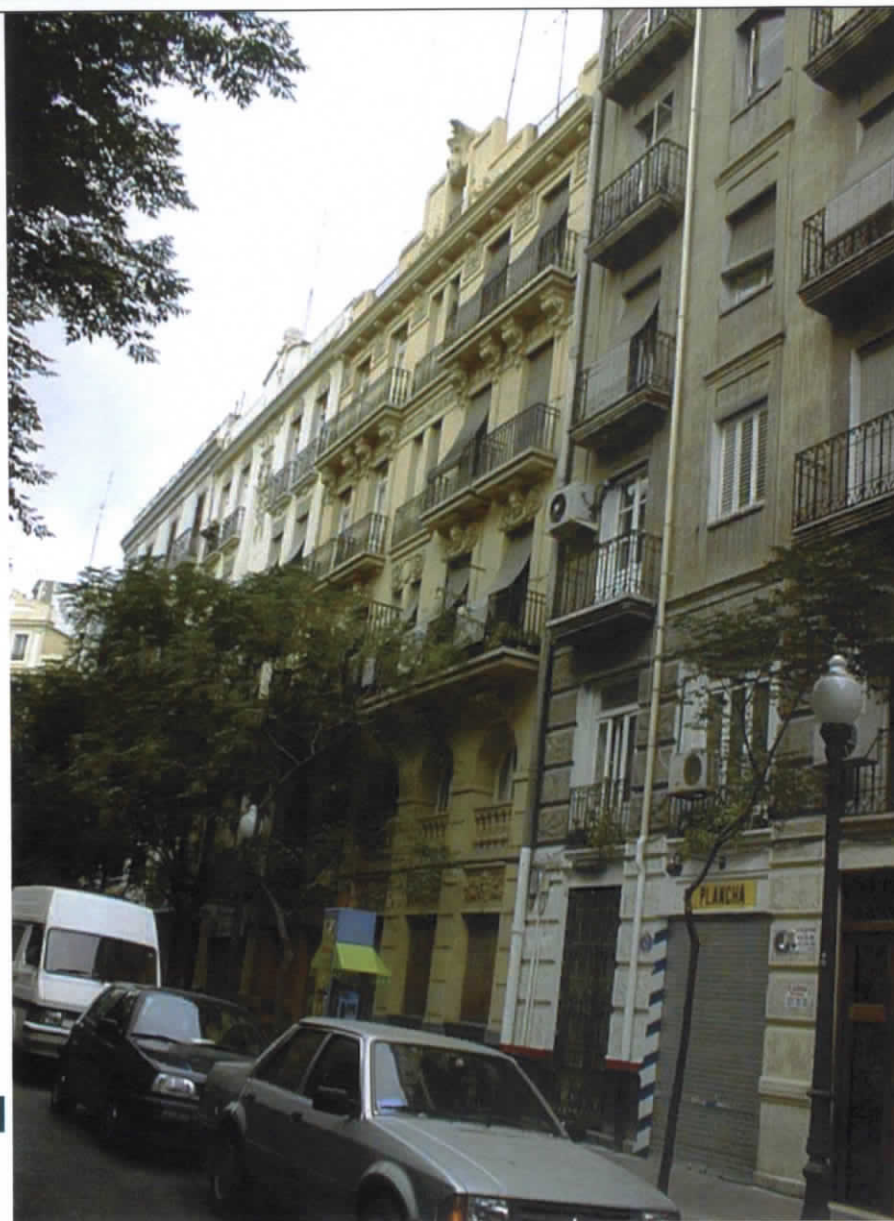
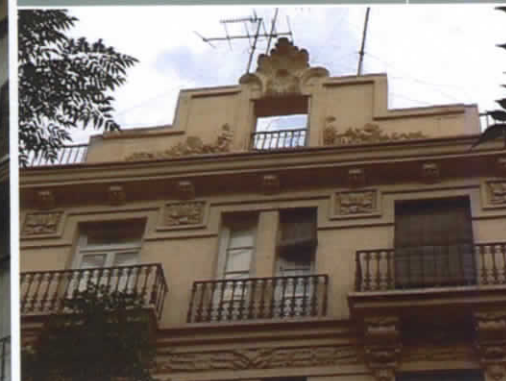
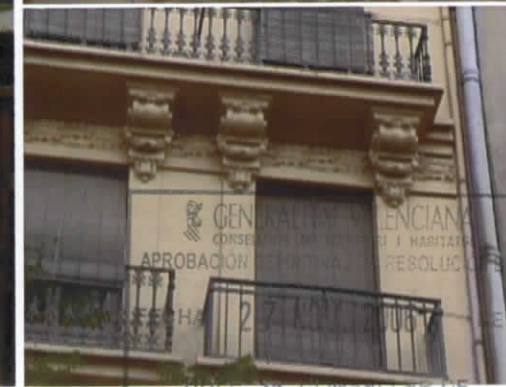
Ref. Catastral  
66217  
08

CL. CONDE DE ALTEA, 29  
PROTECCIÓN AMBIENTAL

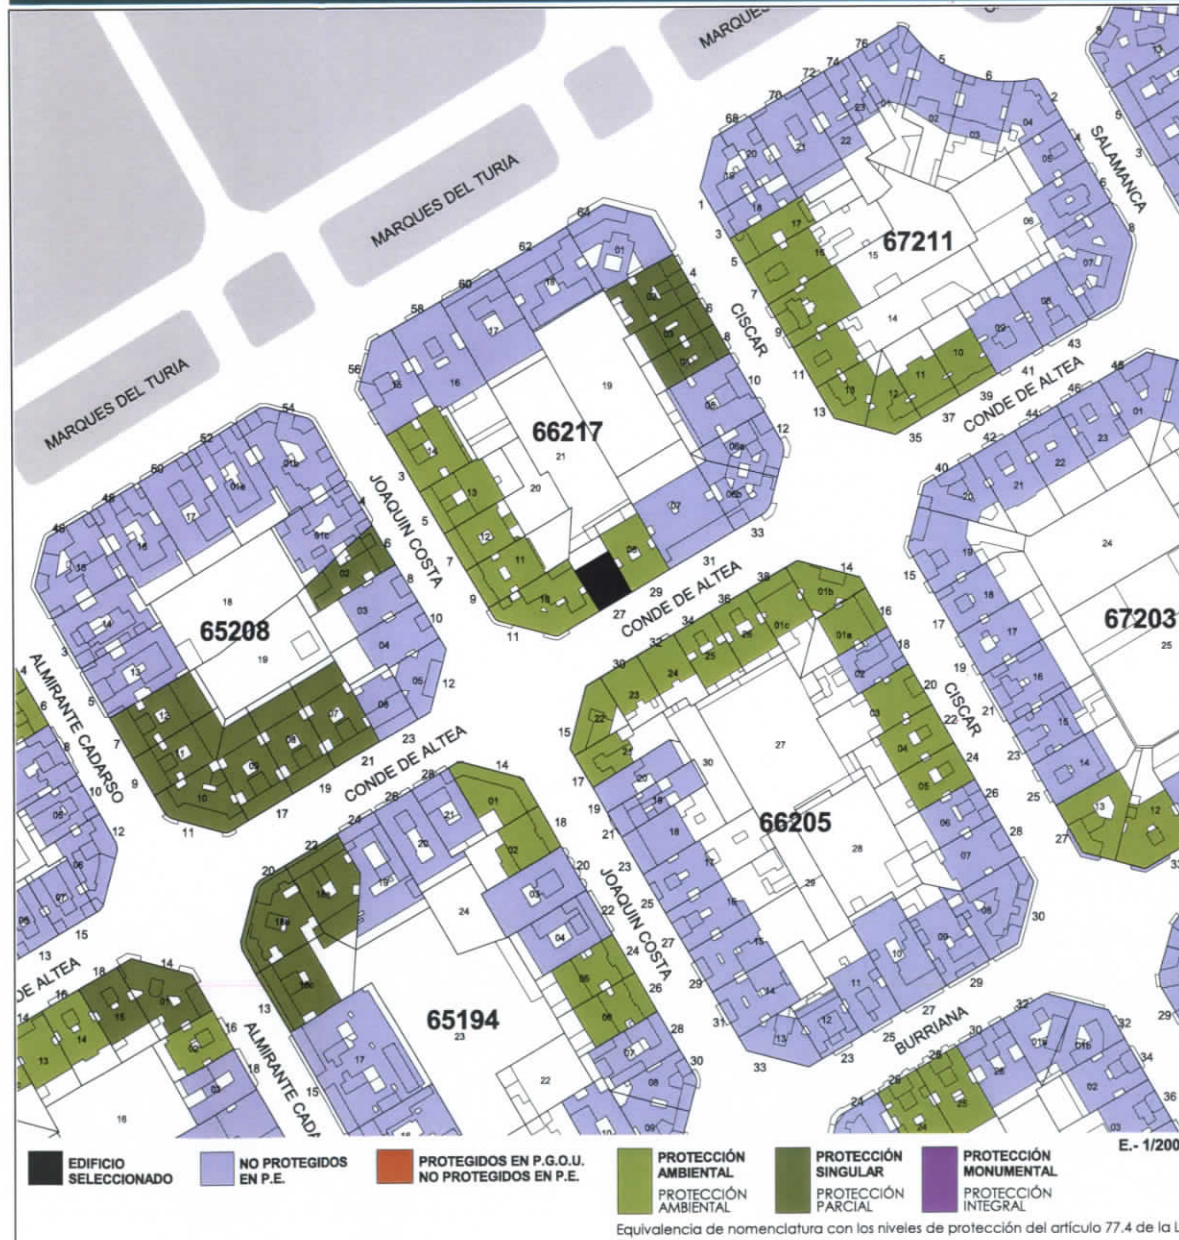
distrito **2** barrio **3**  
 cartografía PGOU: **35** clase suelo: **URBANO** protección anterior: **2**  
**CL. CONDE DE ALTEA, 27** Referencia Catastral **66217 09**  
**PROTECCIÓN AMBIENTAL**

Eclecticismo Academico

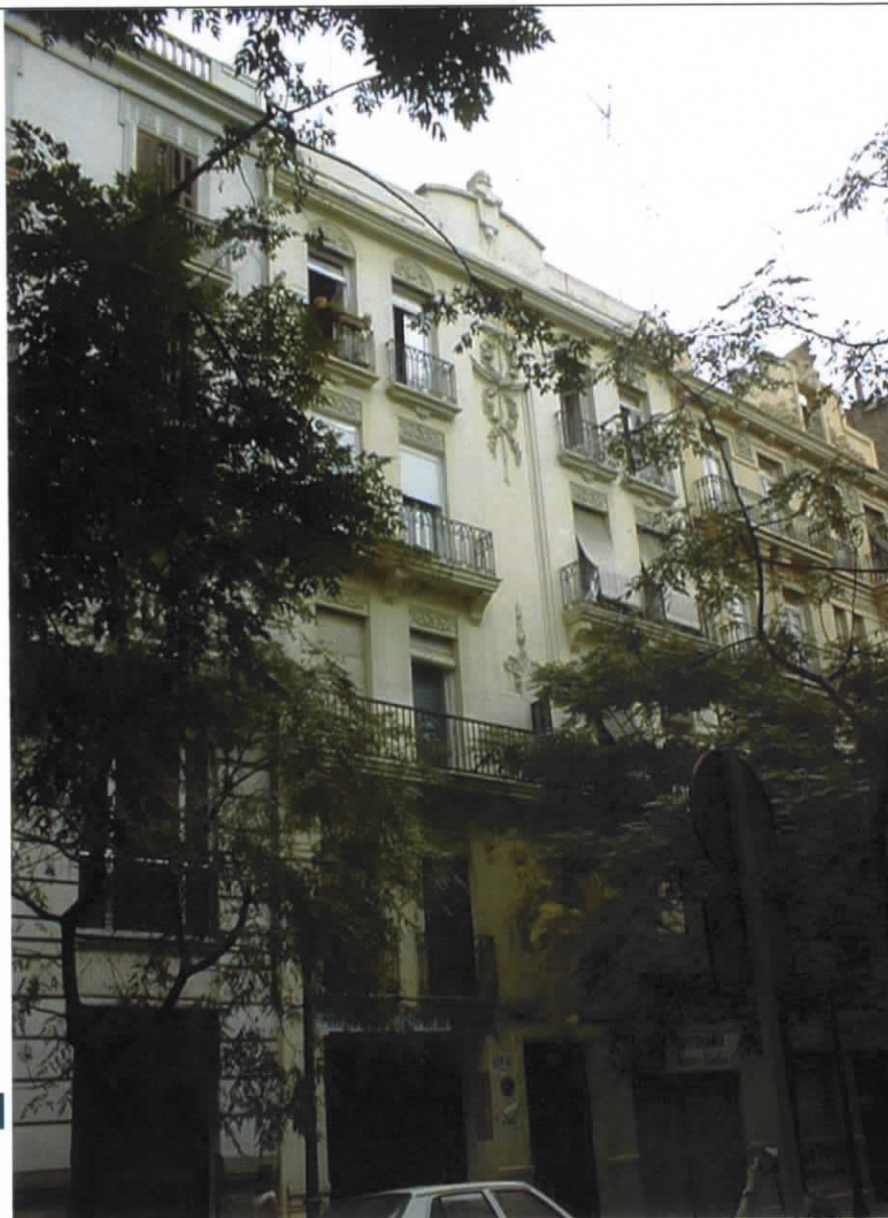
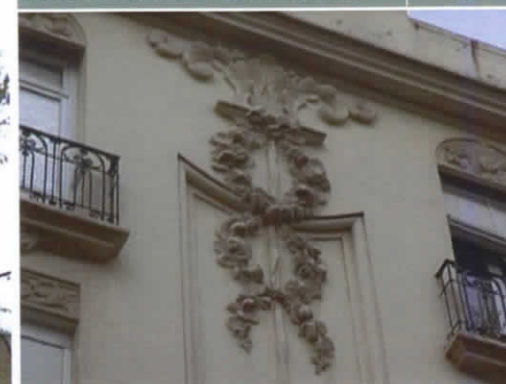
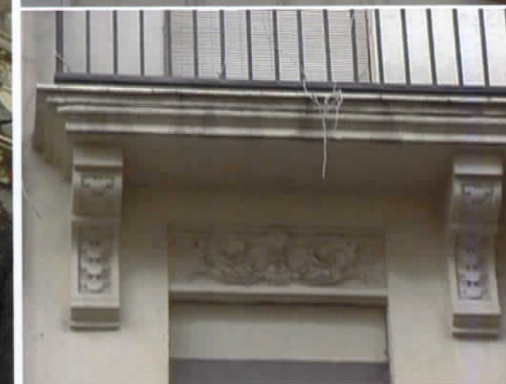
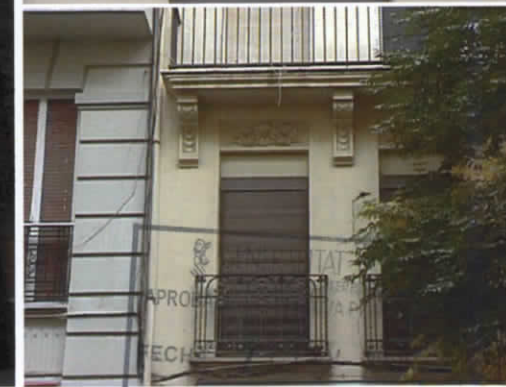
Ref. Catastral  
66217  
09

CL. CONDE DE ALTEA, 27

PROTECCIÓN AMBIENTAL

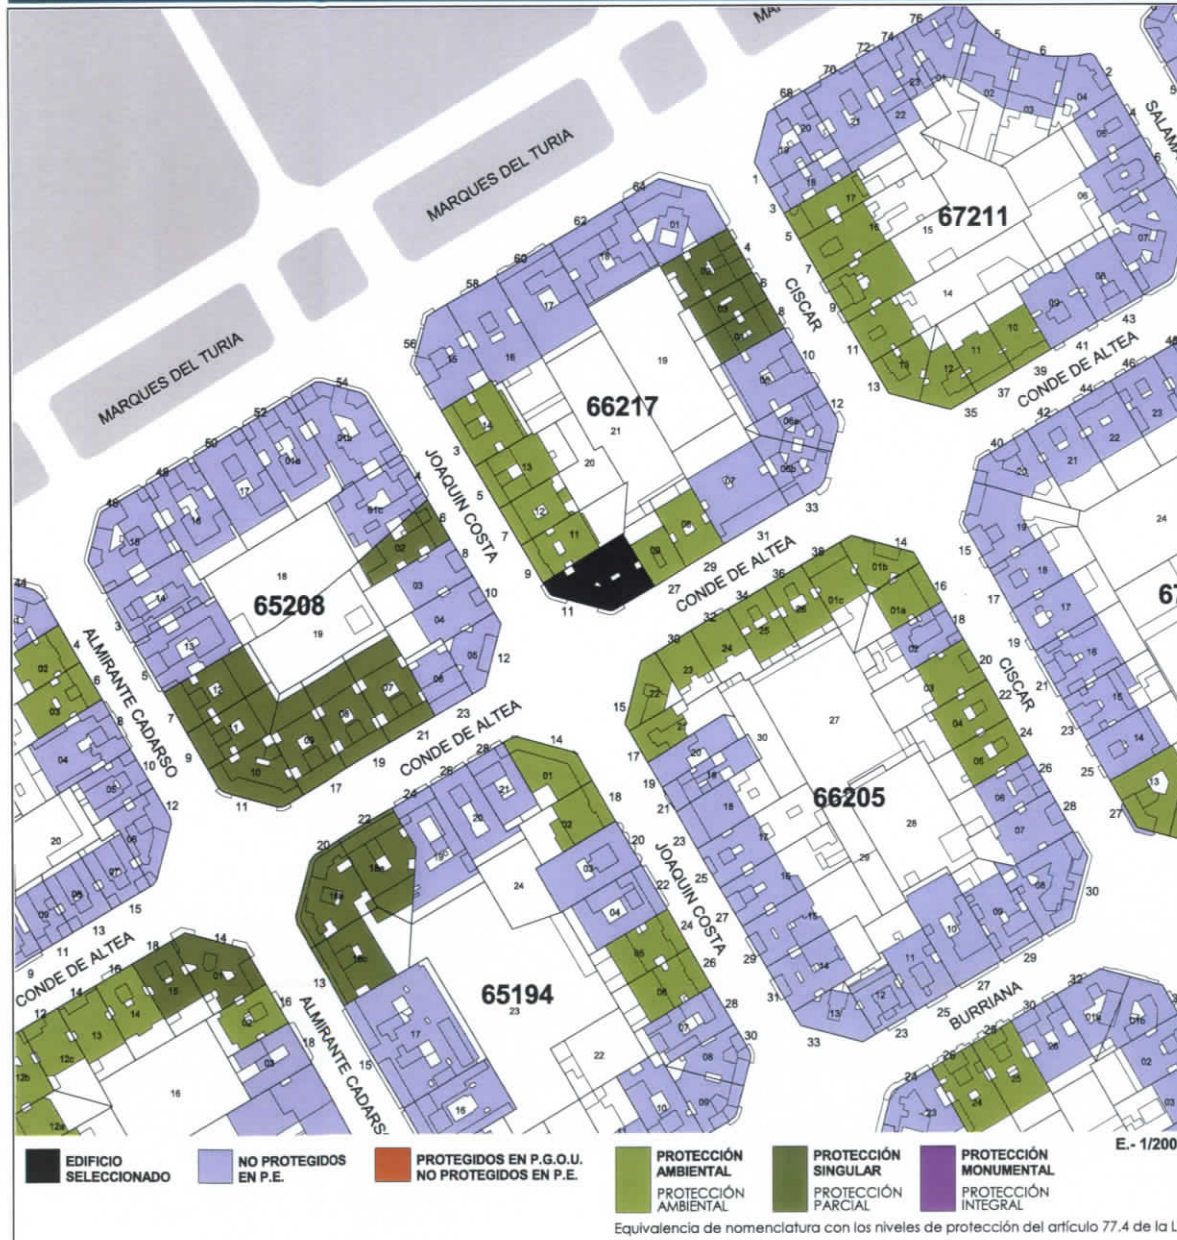
distrito **2** barrio **3**  
 cartografía PGOU: **35** clase suelo: **URBANO** protección anterior: **3**  
**CL. JOAQUIN COSTA, 11** Referencia Catastral **66217**  
**PROTECCIÓN AMBIENTAL** 10

Eclecticismo Neobarroco o Casticista

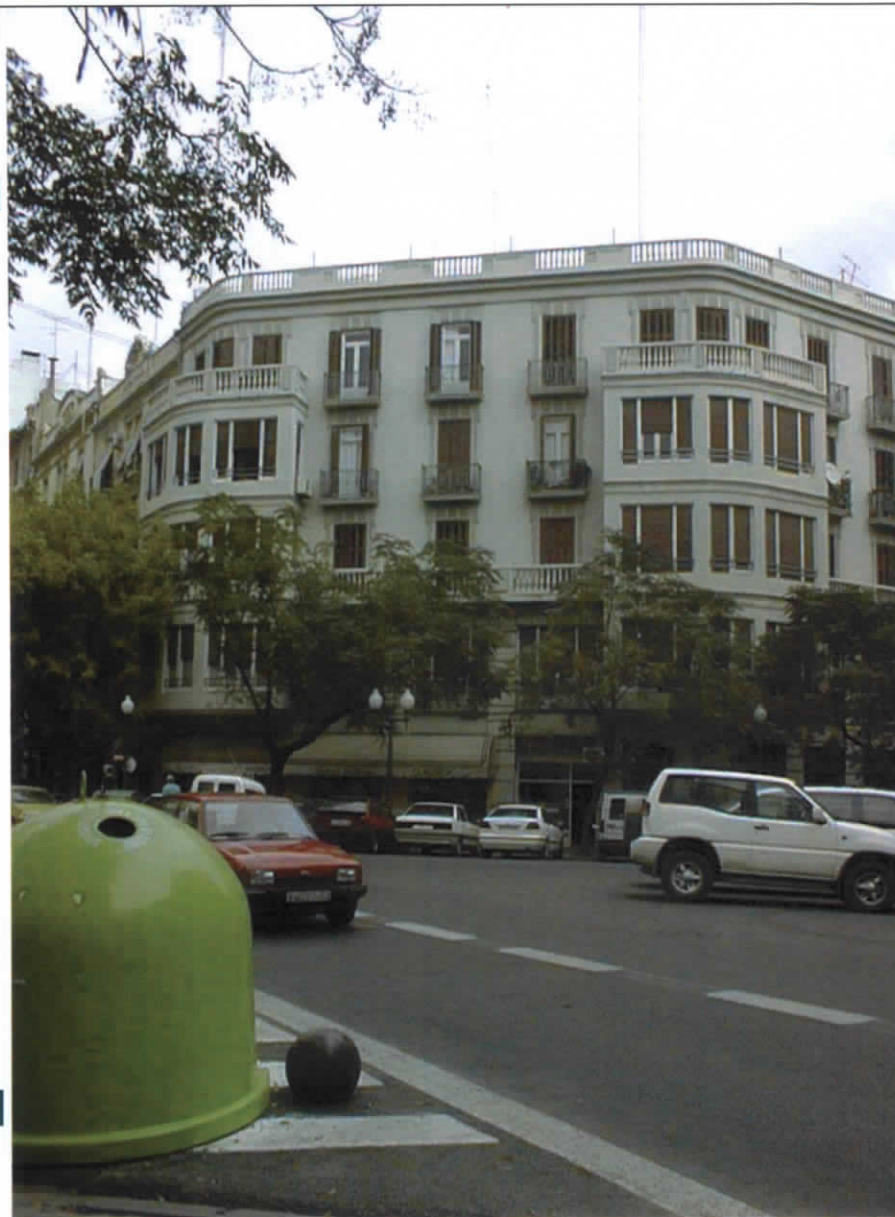
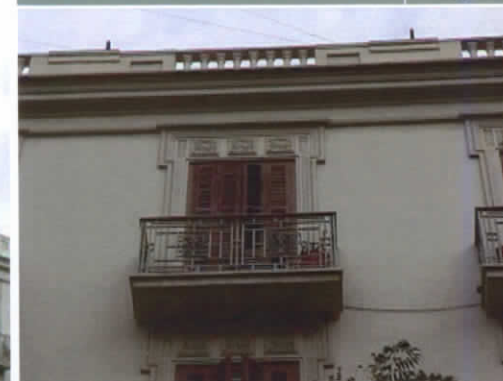
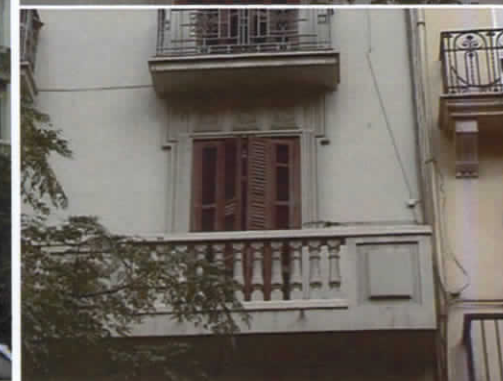
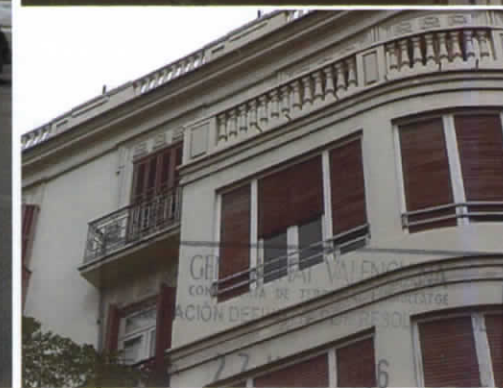
Ref. Catastral  
66217  
10

CL. JOAQUIN COSTA, 11

PROTECCIÓN AMBIENTAL

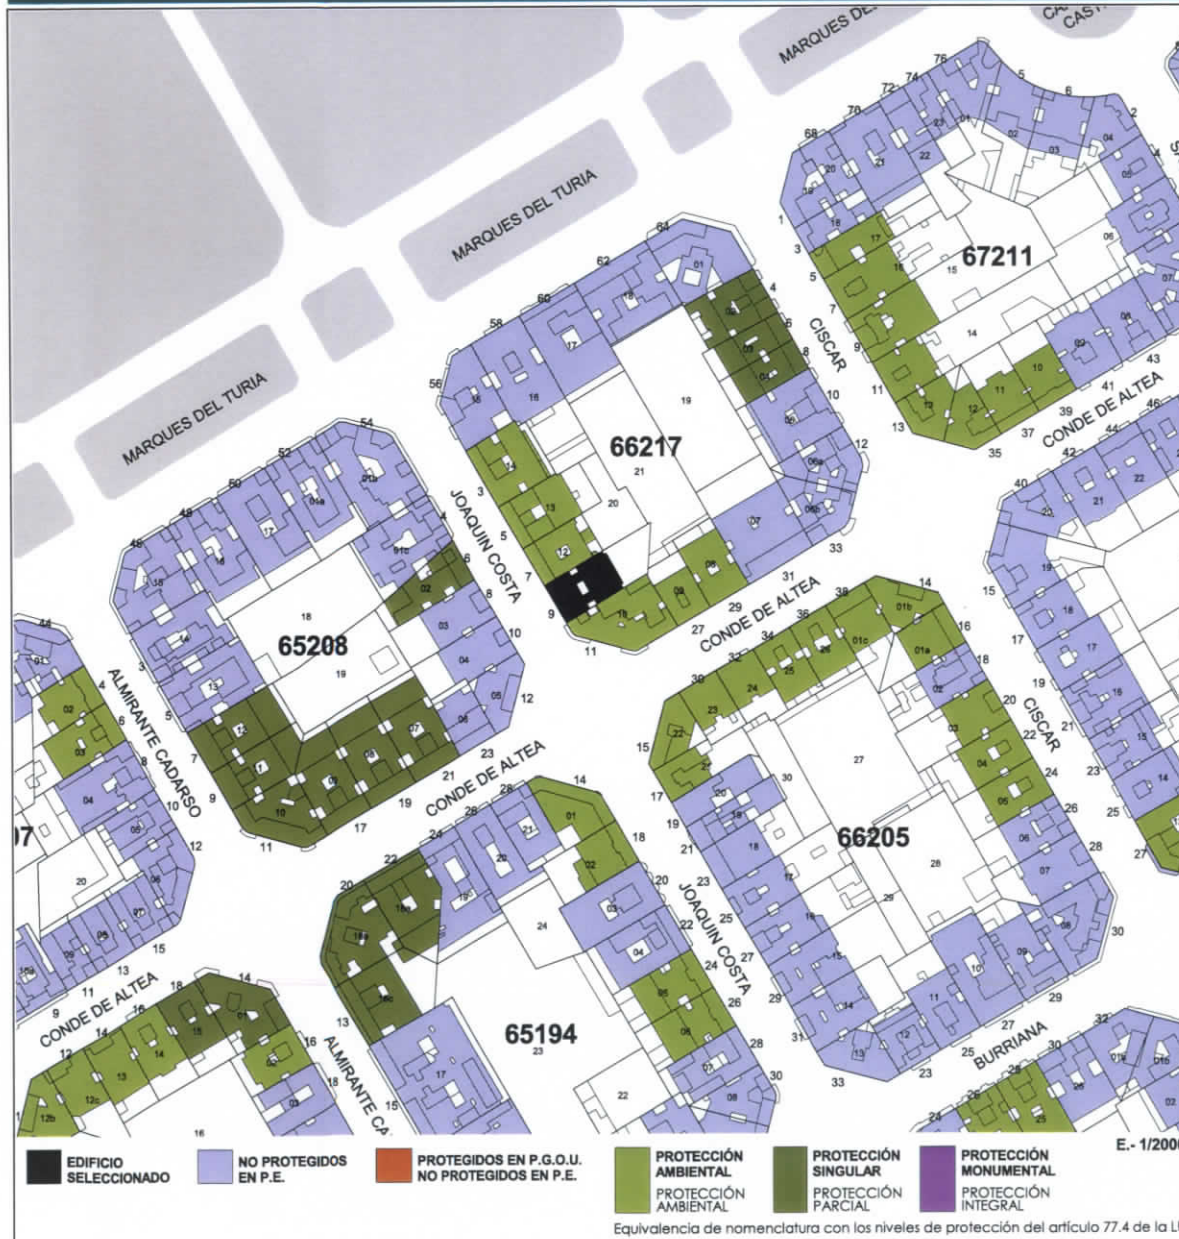
distrito **2** barrio **3**  
 cartografía PGOU: **35** clase suelo: **URBANO** protección anterior: **2**  
**CL. JOAQUIN COSTA, 09** Referencia Catastral **66217**  
**PROTECCIÓN AMBIENTAL** **11**

Eclecticismo Academico

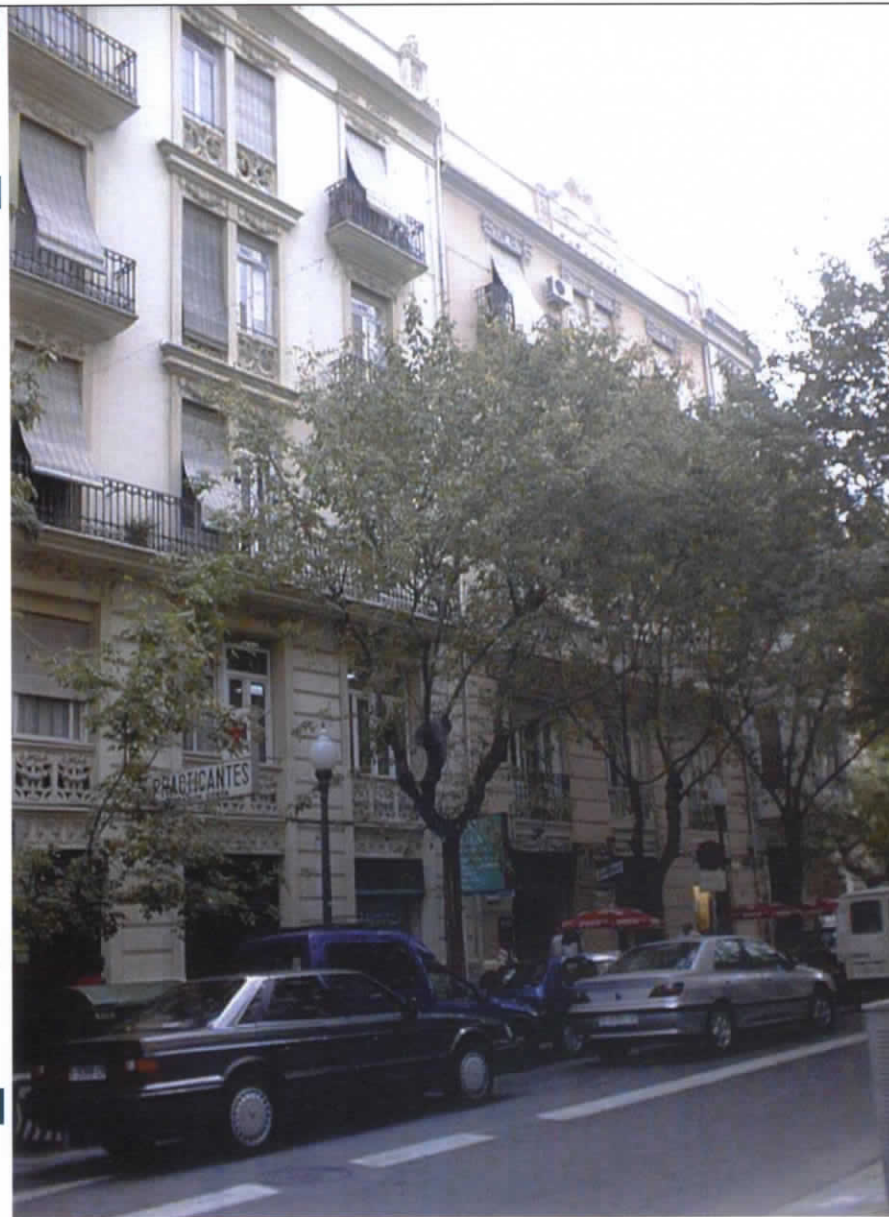
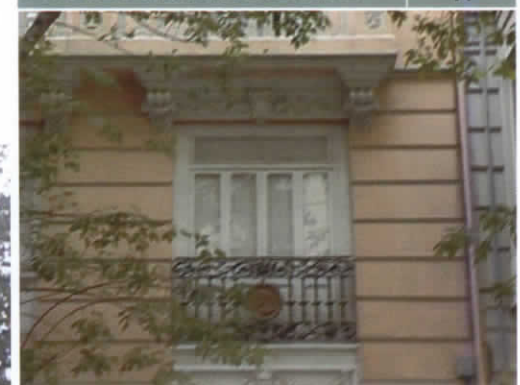
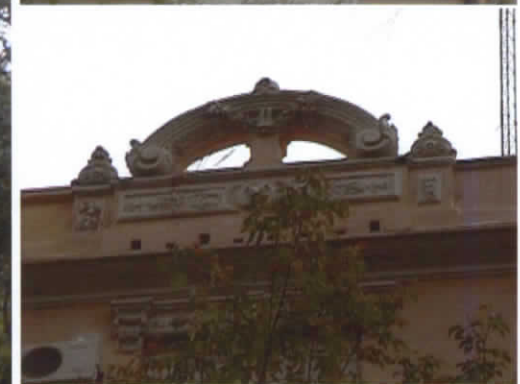
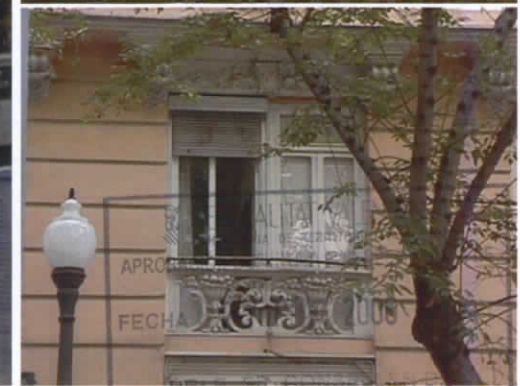
Ref. Catastral  
66217  
11

CL. JOAQUIN COSTA, 09

PROTECCIÓN AMBIENTAL
