# PLAN ESPECIAL DE PROTECCION DEL ENSANCHE DE VALENCIA

RUSSAFA SUD - GRAN VIA

P.E.P. 2

TOMO  
X

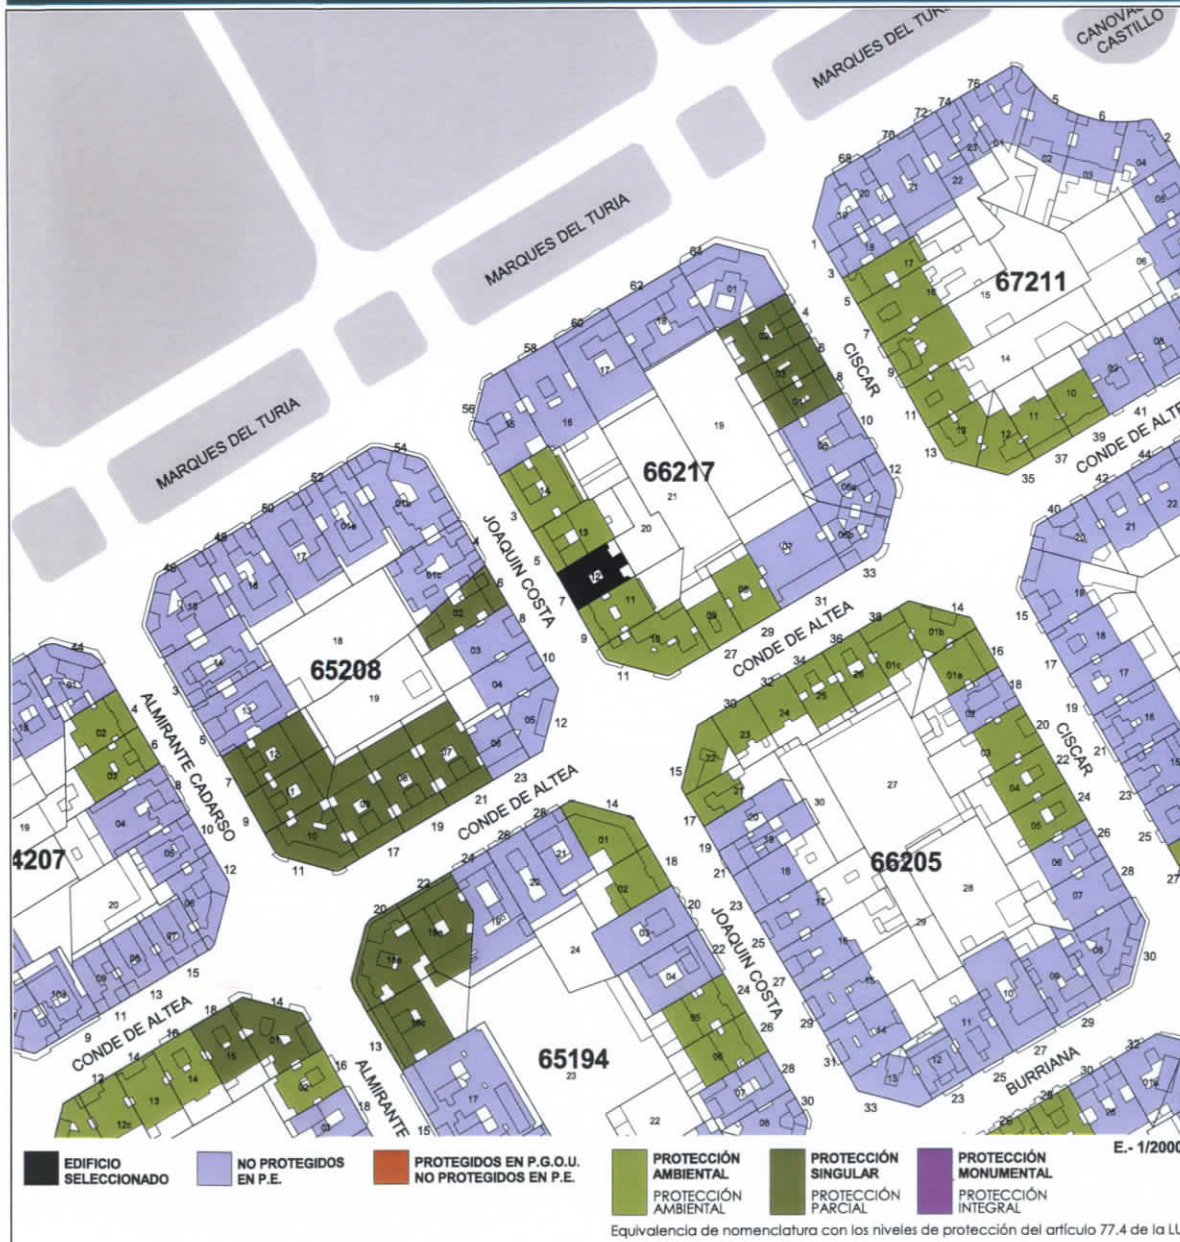
distrito **2** barrio **3**  
 cartografía PGOU: **35** clase suelo: **URBANO** protección anterior: **2**  
**CL. JOAQUIN COSTA, 07** Referencia Catastral **66217**  
**PROTECCIÓN AMBIENTAL** **12**

Eclecticismo Neobarroco o Casticista

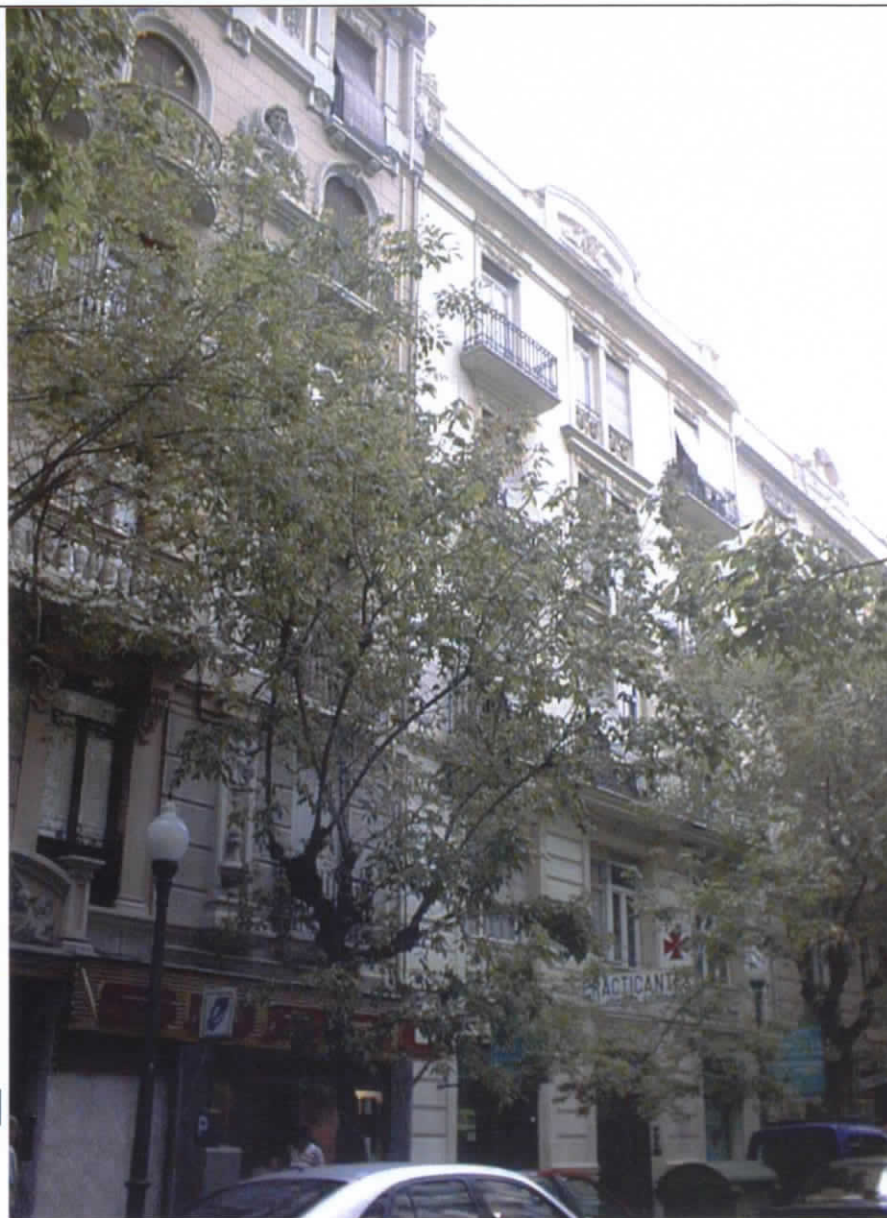
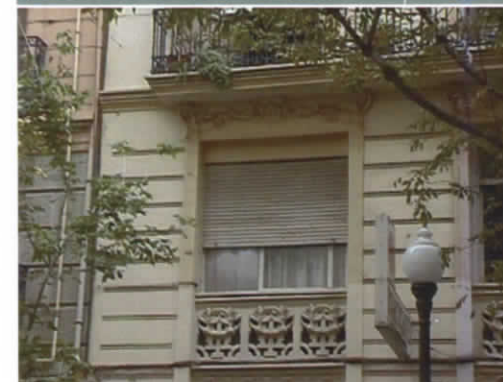
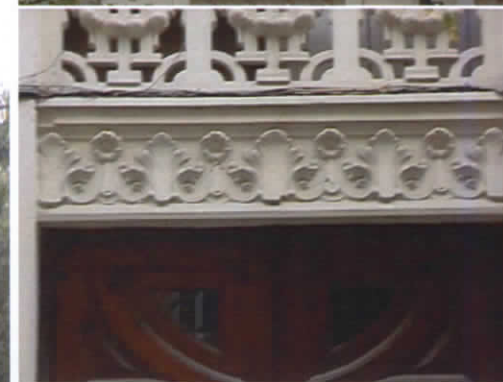
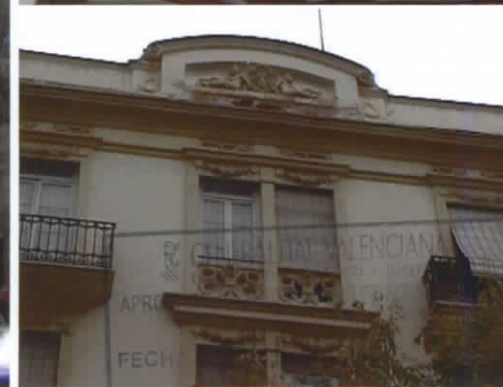
Ref. Catastral  
66217  
12

CL. JOAQUIN COSTA, 07

PROTECCIÓN AMBIENTAL

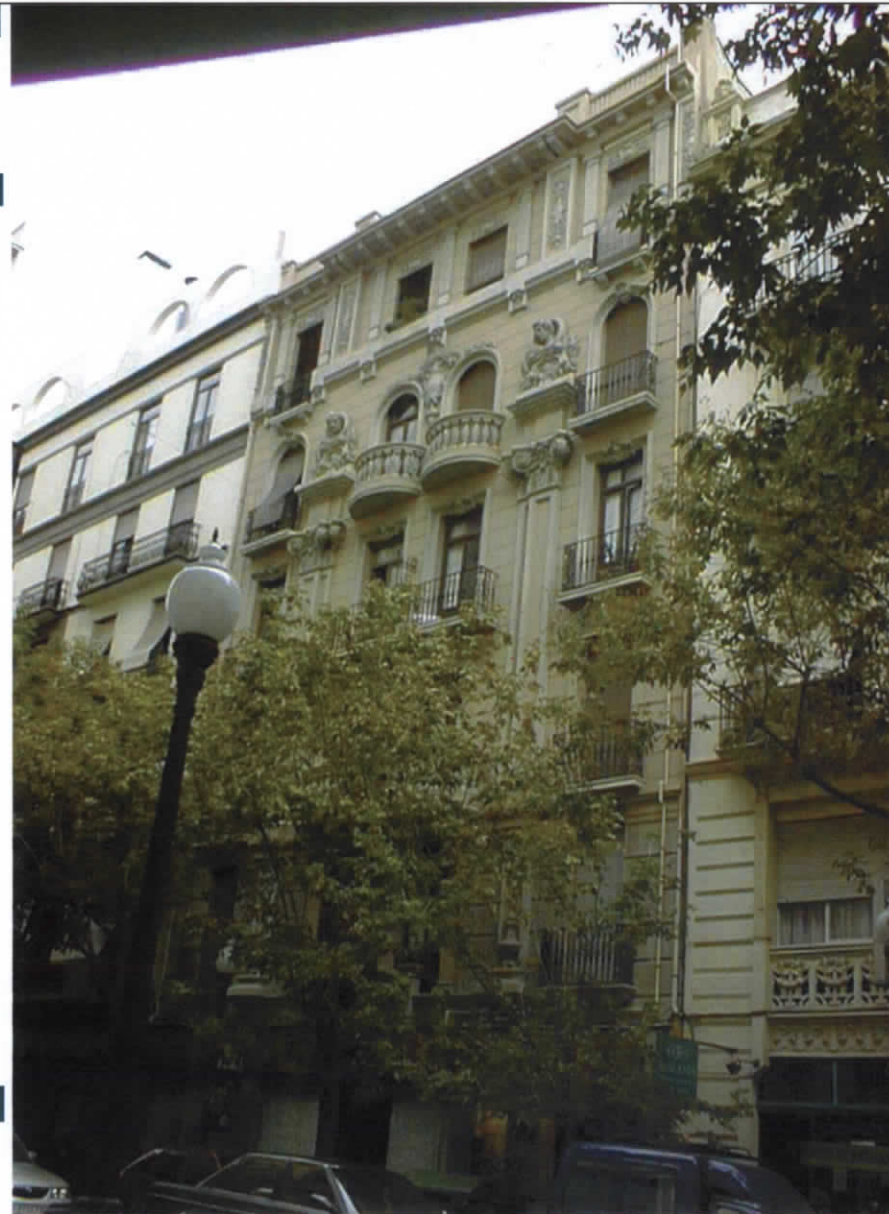
CL. JOAQUIN COSTA, 05

#### LENGUAJE ARQUIT. / ESTILO

Eclecticismo Historicista o Revival

PROTECCIÓN AMBIENTAL

Ref. Catastral  
66217  
13

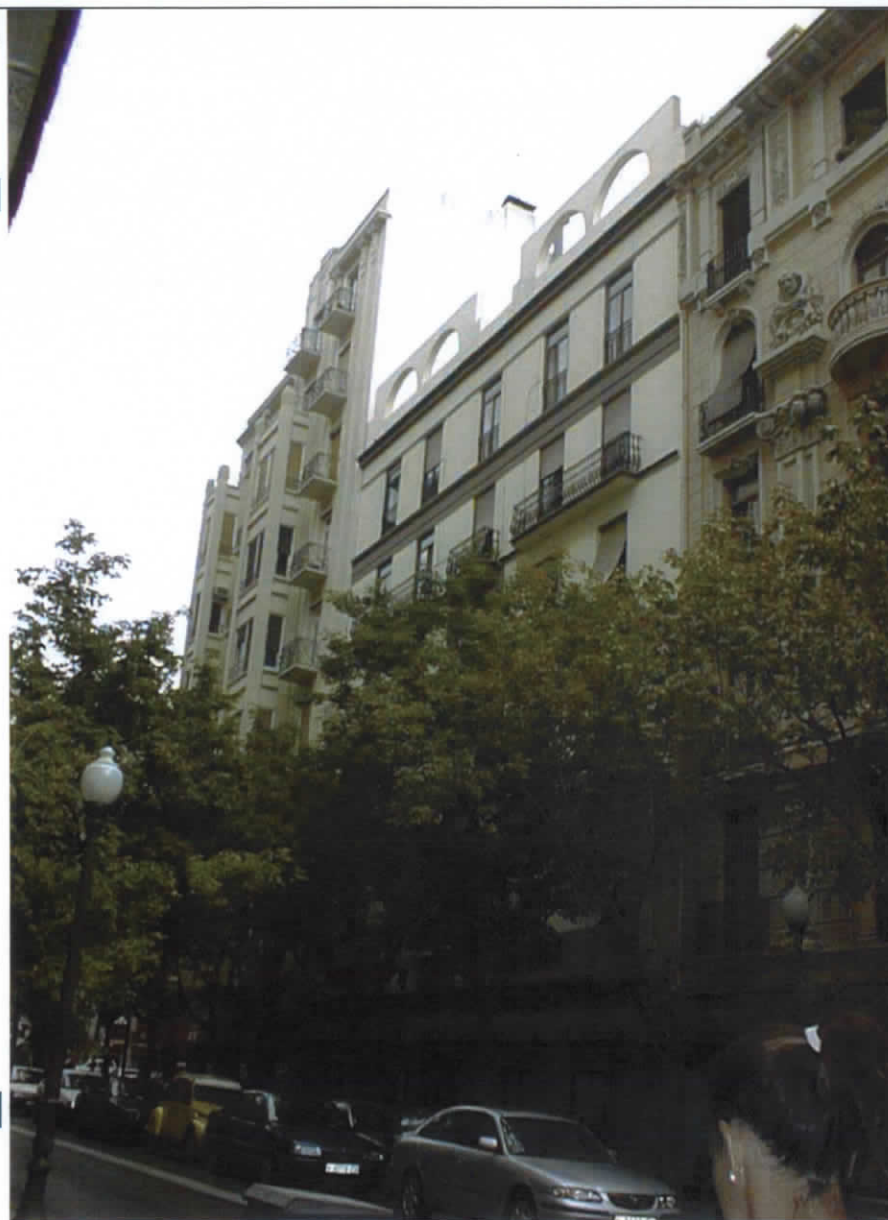
CL. JOAQUIN COSTA, 03

#### FECHA DE CONSTRUCCIÓN

Año.- 1930

TIPO D

- Zaguan simple
- Escalera central en 2ªcrujía de tres tramos y ventilada por montera o patio. Con varios patios interiores pequeños
- Estructura mixta de muros portantes en fachada y escalera, y pilares de fábrica de ladrillo(a veces fundición) en interior.
- Vigas y viguetas metálicas con revoltón de ladrillo o bovedilla cerámica.
- Dos viviendas por planta

#### LENGUAJE ARQUIT. / ESTILO

Eclecticismo Academico

PROTECCIÓN AMBIENTAL

Ref. Catastral  
66217  
14
