4. FICHAS NÚCLEO HISTÓRICO BENIFERRI

CATÁLOGO PORMENORIZADO DE PROTECCIONES DE VALENCIA. SECCIÓN PATRIMONIO CULTURAL

CATÁLOGO ÁREA FUNCIONAL 4 CAMPANAR		CÓDIGO	C.B-1-BRL
DENOMINACIÓN	Núcleo Histórico Tradicional de Beniferri (NHT-BRL)		
CATEGORÍA	BRL -Bien de Relevancia Local (BRL) Núcleo Histórico Tradicional (NHT-BRL)	SECCIÓN	Patrimonio Cultural
PROTECCIÓN GENERAL	-	CATALOGACIÓN	Conjunto
CATÁLOGO REFERENCIA	Catalogo Estructural 2015	PROTECCIÓN ANTERIOR	-

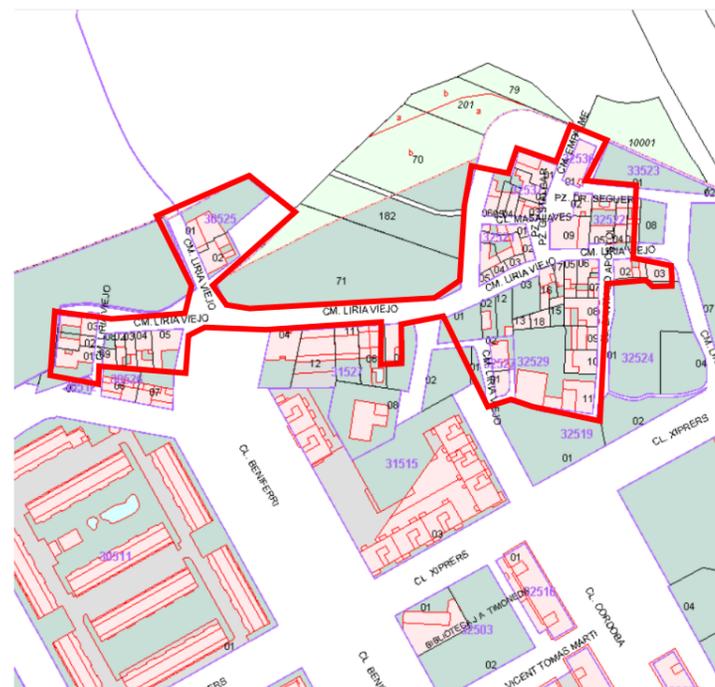
Estableciendo como punto de partida la esquina noreste de la vivienda en Camí Vell de Llíria nº 16, se dirige hacia el este recorriendo la fachada lateral orientada a norte de dicha vivienda y continúa recorriendo el perímetro norte del Camí Vell de Llíria, hasta la bifurcación del camino hacia el norte, donde asciende englobando las edificaciones con nº de policía 78 y 80 del Camí Vell de Llíria. A continuación, vuelve a descender hacia el sur por las traseras de las dos viviendas mencionadas, para continuar recorriendo el Camí Vell de Llíria hacia el este, hasta que vuelve a ascender al norte por terrenos sin urbanizar colindantes a las fachadas laterales de las viviendas en Camí Vell de Llíria nº 70 y 72, y a las fachadas posteriores de las viviendas ubicada en Plaza Gestalgar nº 1 y 2, hasta llegar a la esquina noreste de la vivienda con nº de policía 8 de la C/ Masalavés. Continúa englobando el perímetro de la vivienda en Camí Empalme nº 1 y rodeando el perímetro de la Iglesia Santiago Apóstol El Mayor, para dirigirse hacia el este por las fachadas traseras de las viviendas en Camí Vell de Llíria nº 62, 60 y 58 hasta la esquina noreste de esta última vivienda. A partir de este punto, desciende hacia el sur rodeando el perímetro de las viviendas ubicadas en Camí de Llíria nº 63 y en la Calle Santiago Apóstol nº 1, para continuar descendiendo por la Calle Santiago Apóstol hasta la vivienda con nº de policía 12 de dicha calle. Sigue hacia el oeste por la fachada sur de la parcela con la vivienda en C/ Santiago Apóstol nº 12 y vuelve a ascender hacia el norte englobando las viviendas con nº de policía 81 y 83 del Camí Vell de Llíria, para volver a encontrarse con el Camí Vell de Llíria. Continúa en dirección oeste por la fachada sur del Camí Vell de Llíria englobando el perímetro de la vivienda en Camí Vell de Llíria nº 85, y sigue hacia el oeste recorriendo las

fachadas principales de las viviendas con nº de policía 85º, 85T, 87 y 87D hasta llegar a la fachada trasera de la vivienda en Camí Vell de Llíria nº 91. A continuación se dirige hacia el oeste por las fachadas traseras de las viviendas con número de policía 95, 97, 99 y 99A, para bajar hacia el sur y finalizar su recorrido rodeando el perímetro de las viviendas en Camí Vell de Llíria nº 101, 103 y 105.

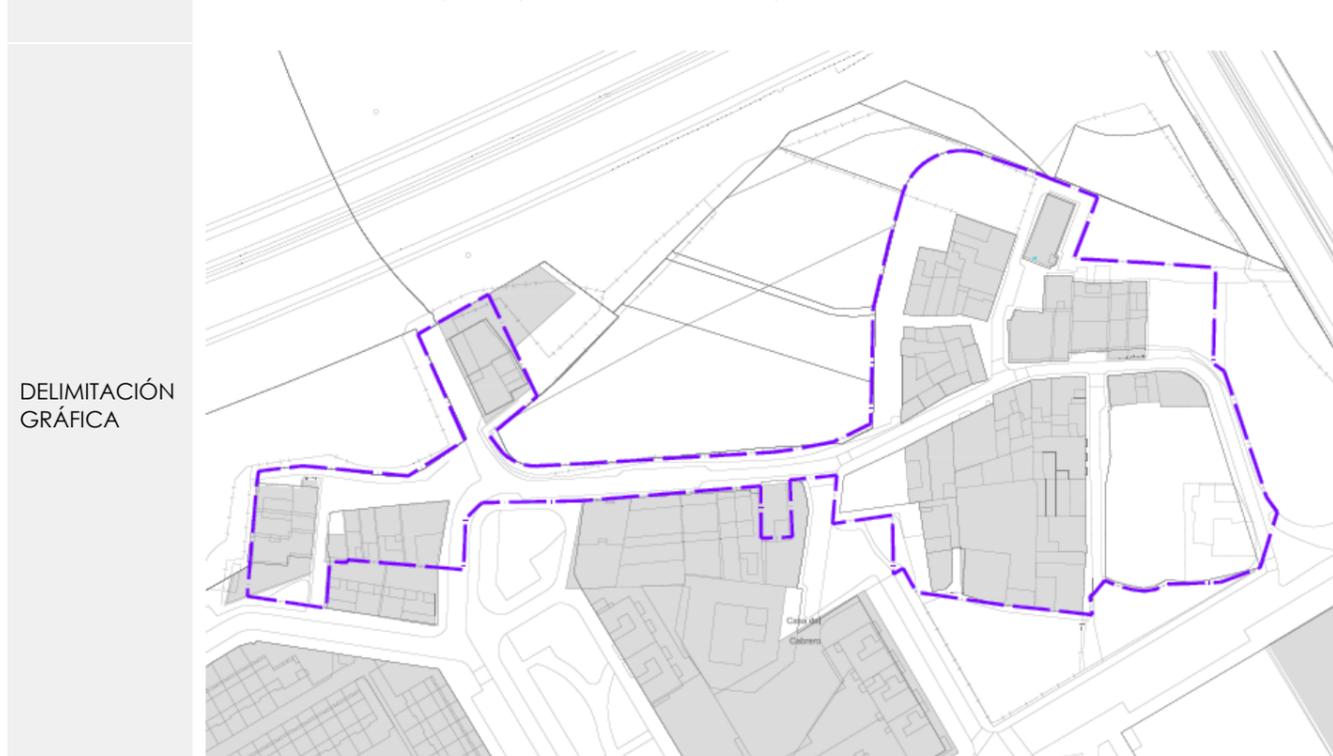
En las edificaciones donde no se ha podido tener acceso, el proyecto que sirva de base para la intervención en la edificación deberá justificar si existen o no elementos en el interior dignos de ser conservados.

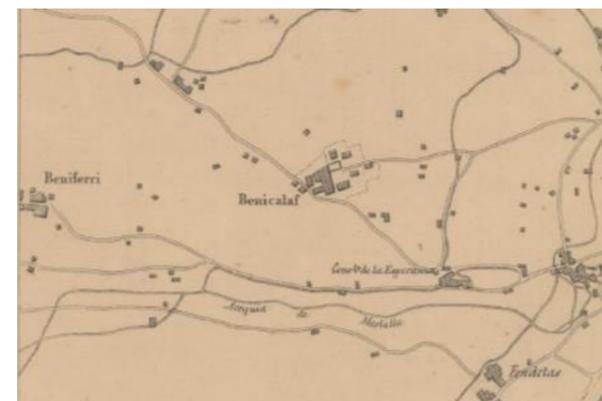
18

- 18- 22:** Planos históricos de los años 1808, 1812, 1821y 1929
- 23-28:** Imágenes aéreas históricas de los años 1945, 1957, 1976, 1984, 1999 y 2006

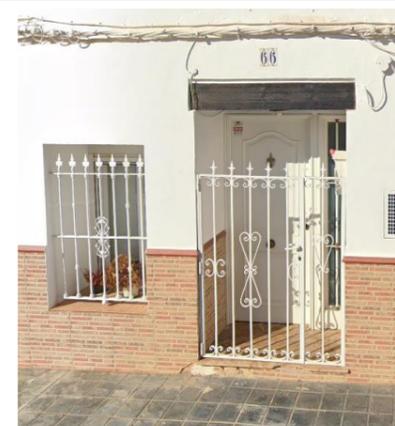
1

- 1: Carpintería y rejería vanos PB
- 2: Voladizo y rejería
- 3: Carpintería y rejería vanos P1
- 4: Vanos cambra, alero y cubierta

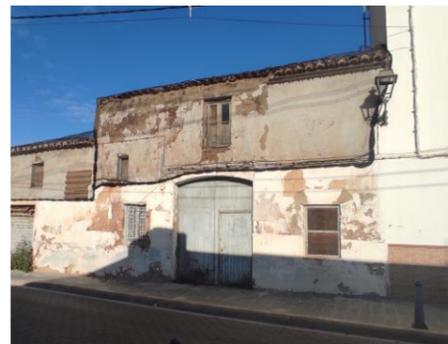
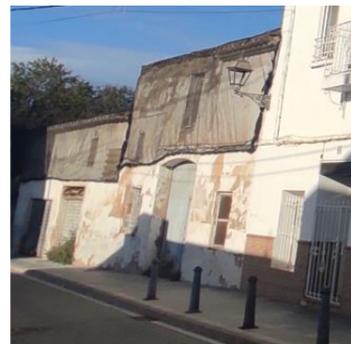
ESTADO DE CONSERVACIÓN	Deficiente. Revestimiento desprendido, carpinterías en mal estado, alero semiderruido
INTERVENCIONES RECIENTES	No consta que el inmueble haya sufrido ninguna reforma

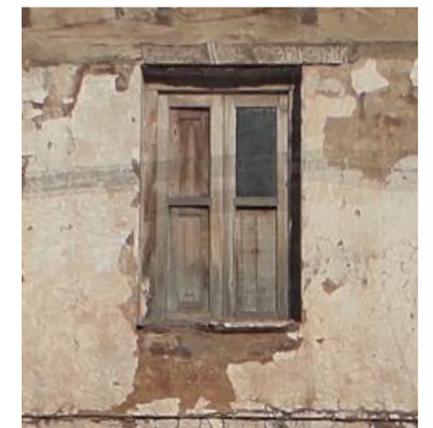
3

3: Carpintería y rejería vanos cambra

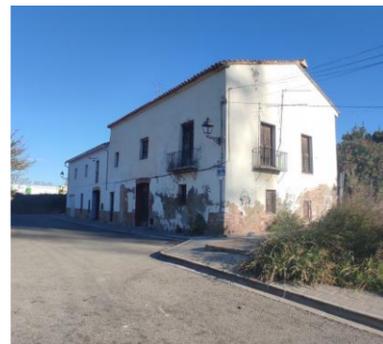
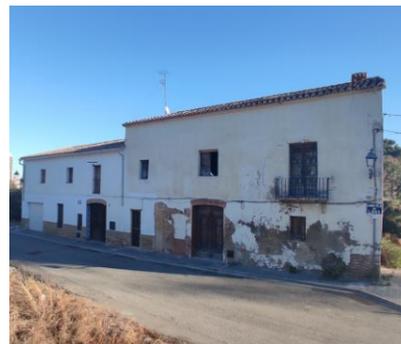
ESTADO DE CONSERVACIÓN	Deficiente. Revestimiento desprendido, carpinterías en mal estado
INTERVENCIONES RECIENTES	No consta que el inmueble haya sufrido ninguna reforma

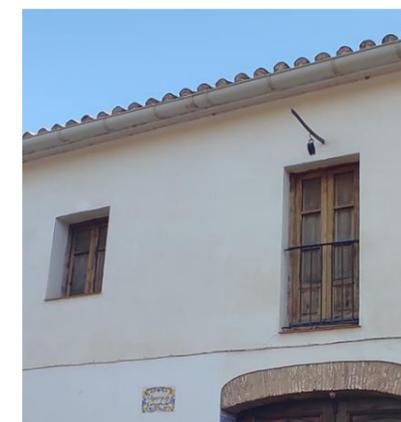
4

- 4: Carpintería y rejería vanos P1, alero y cubierta
- 5: Detalle panel cerámico
- 6: Huecos fachadas laterales

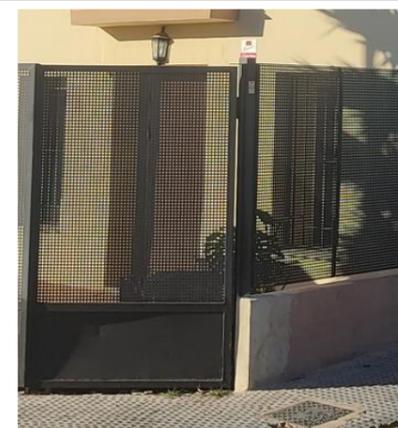
1

- 1: Carpintería y rejería vanos PB
- 2: Carpintería y rejería vanos PB
- 3: Carpintería y rejería vanos PB
- 4: Voladizo, carpintería y rejería vanos P1
- 5: Alero, cubierta y huecos fachada lateral

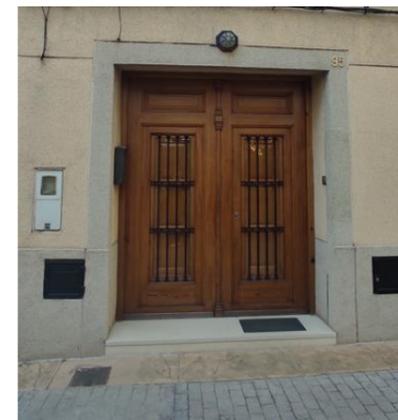
1

- 1: Carpintería y rejería portón acceso PB
- 2: Carpintería y rejería vanos PB
- 3: Carpintería y rejería vanos P1
- 4: Alero y cubierta

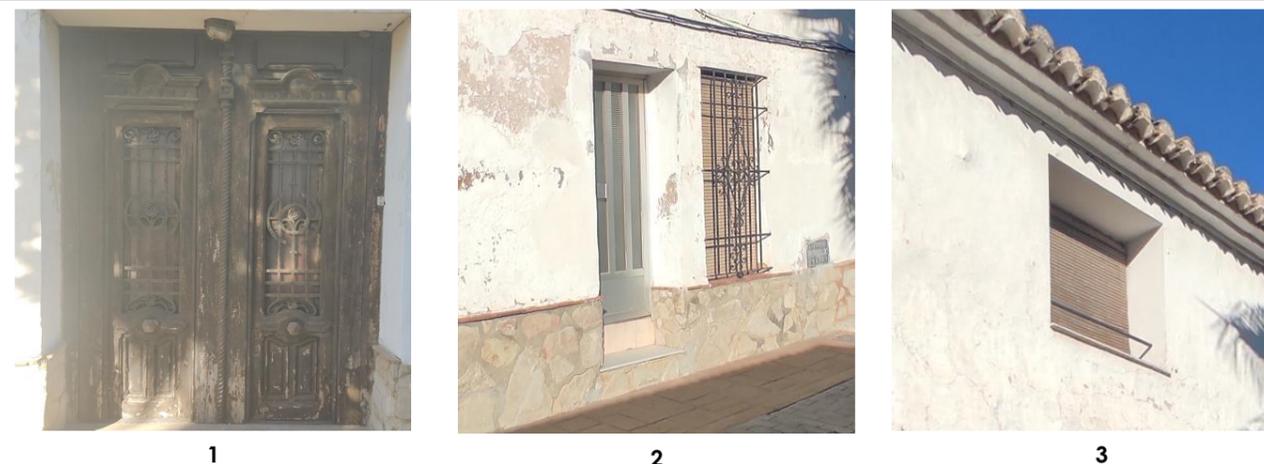
- 1: Carpintería y rejería portón acceso PB
- 2: Carpintería y rejería vanos PB
- 3: Carpintería vanos P1, alero y cubierta

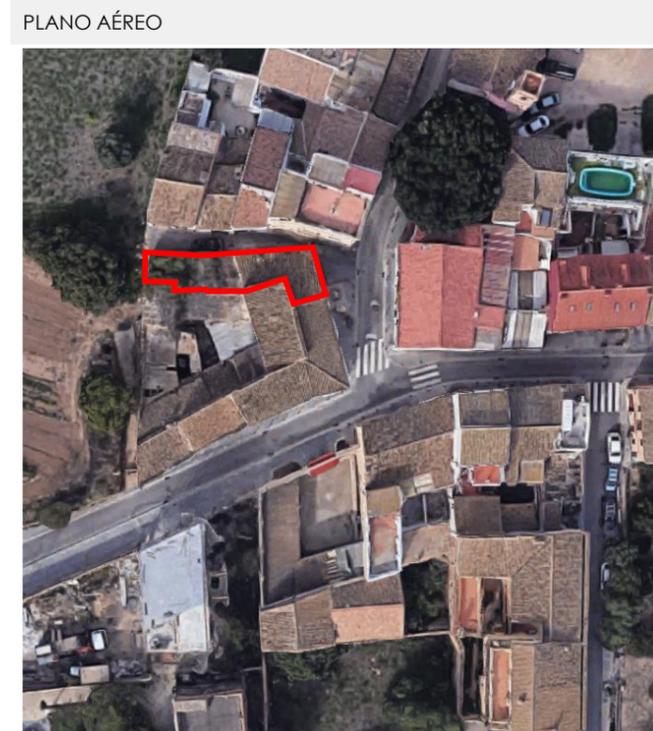
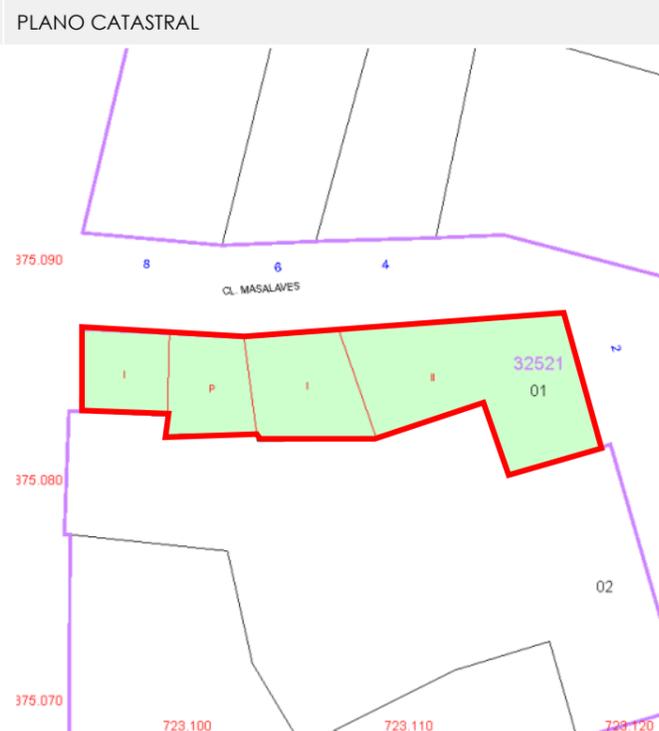
ESTADO DE CONSERVACIÓN	Deficiente. Revestimiento desprendido y carpinterías en mal estado
INTERVENCIONES RECIENTES	No consta que el inmueble haya sufrido ninguna reforma.

- No se permitirá construcciones de nueva planta adosadas, cualquier obra que tenga como finalidad la sustitución por pérdida de masa o deterioro deberá ser acorde con la tipología, material y técnica imperante; en su defecto, y bajo proyecto argumentado deberá ser aprobado por el Ayuntamiento.

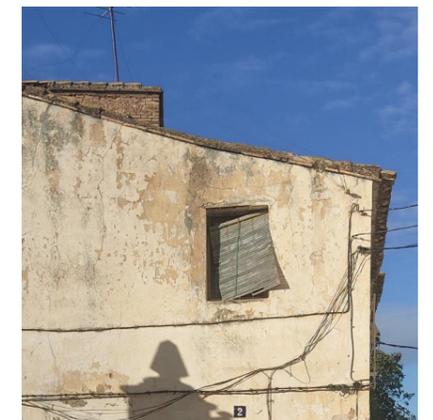
3

3: Alero, cubierta y carpintería vanos P1

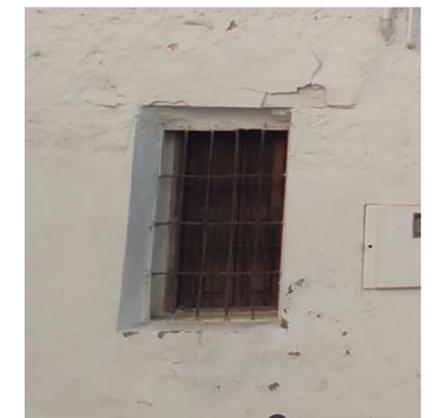
3

| 3: Carpintería y rejería ventanas PB | 6: Alero, cubierta y huecos fachada lateral (sur) |

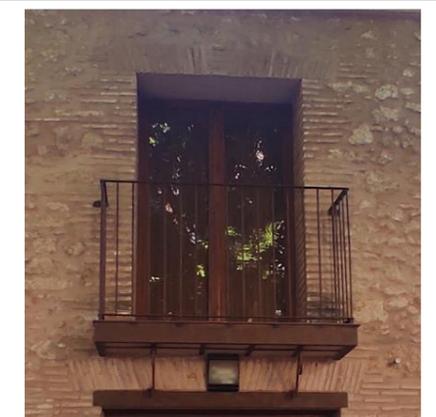
3

| 3: Voladizo y rejería | |

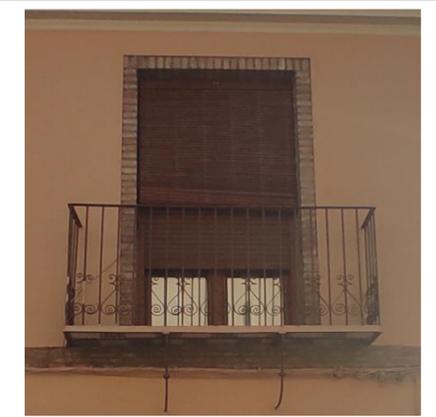
3

| 3: Voladizo y rejería | 6: Huecos fachada lateral |

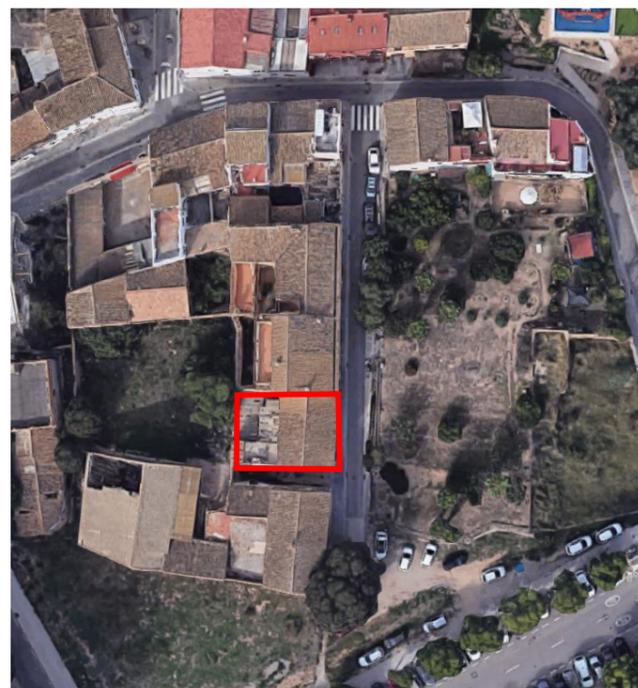
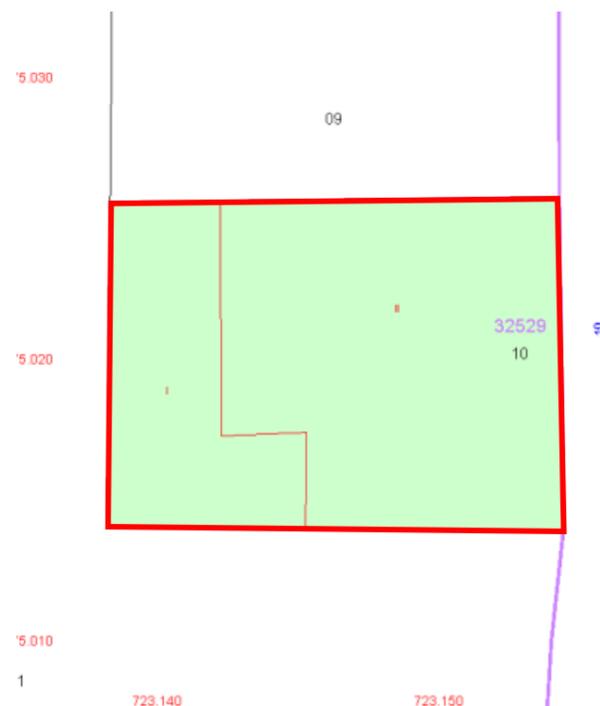
PLANO AÉREO PLANO CATASTRAL

ESTADO DE CONSERVACIÓN	Deficiente. Revestimiento desprendido en fachada y carpinterías en mal estado
INTERVENCIONES RECIENTES	No consta que el inmueble haya sufrido ninguna reforma.

- No se permitirá construcciones de nueva planta adosadas, cualquier obra que tenga como finalidad la sustitución por pérdida de masa o deterioro deberá ser acorde con la tipología, material y técnica imperante; en su defecto, y bajo proyecto argumentado deberá ser aprobado por el Ayuntamiento.

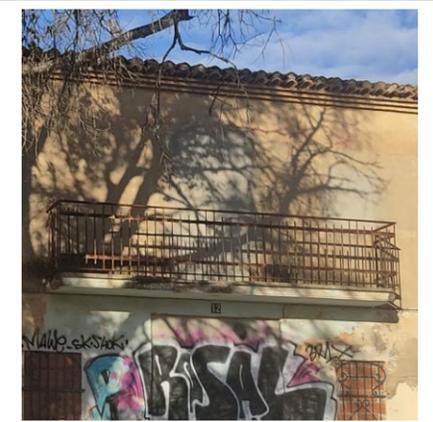
3

| 3: Vanos tapiados P1, voladizo y rejería | 6: Composición fachada en el año 2014 |

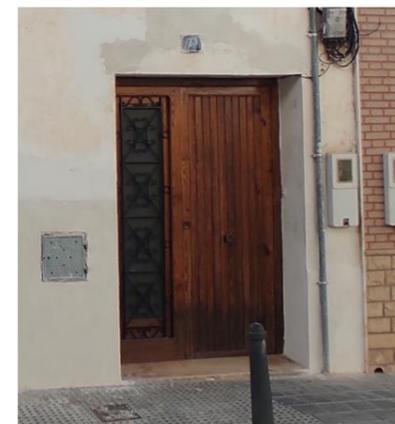
1

- 1: Carpintería y rejería portón acceso PB
- 2: Carpintería y rejería vanos PB
- 3: Carpintería vanos P1, alero y cubierta
