## CATÁLOGO DE BIENES Y ESPACIOS PROTEGIDOS

**DIRECCIÓN** Plaza Tetuán 17, 18, Paseo de la Ciudadela 3, 4, 5

**DENOMINACIÓN** Casa Oliag

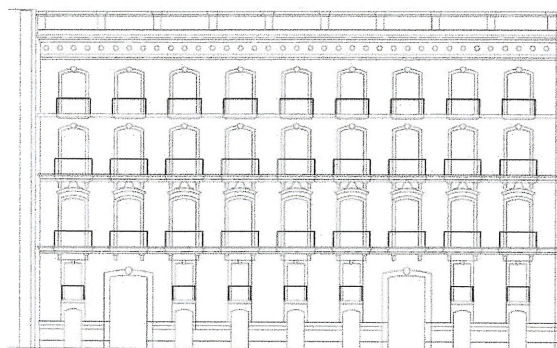
ALZADOS 1/500

Alzado. Equipo Redactor.

Compositivamente, la fachada del inmueble protegido está planteada como una unidad con el inmueble adyacente situado en Plaza Tetuán 19. Fachada simétrica dividida verticalmente en tres bandas, una central con el plano de fachada ligeramente adelantado y mayor decoración y los laterales. El cuerpo central y el derecho pertenecen al edificio de Plaza Tetuán 17 y 18 respectivamente, y el izquierdo al número 19 de la misma plaza.

Horizontalmente se distinguen dos cuerpos. El cuerpo inferior agrupa las dos plantas inferiores, con grandes portones de acceso a los zaguanes con prácticamente toda la altura de este cuerpo. Todos los vanos del edificio son rectangulares con marcado carácter vertical, sirviendo los de planta primera de acceso a los comercios y los de segunda están vinculados a balconillos metálicos. Los vanos de plantas tercera a quinta están vinculados balcones, jerarquizando plantas por el tamaño de los balcones y la decoración de los encintados. Siendo la planta tercera la que mayor decoración tiene, la cuarta carece de decoración, pero mantiene los balcones sobre ménsulas de la planta inferior mientras que la quinta tiene tan poca decoración como la cuarta, pero los balcones son de menor tamaño sin apenas vuelo. Como remate un friso continuo decorado, alero moldurado y antepecho de balaustres. Destacan las ménsulas con forma humana que sostienen el balcón corrido de la planta principal y el diseño de la rejería.
