# **SONDEOS, ESTRUCTURAS Y GEOTECNIA S.A.**

**Ref.: 08-134**

Estudio geotécnico para el

**Proyecto de Urbanización de un área situada en  
el Barrio de la Torre. VALENCIA**

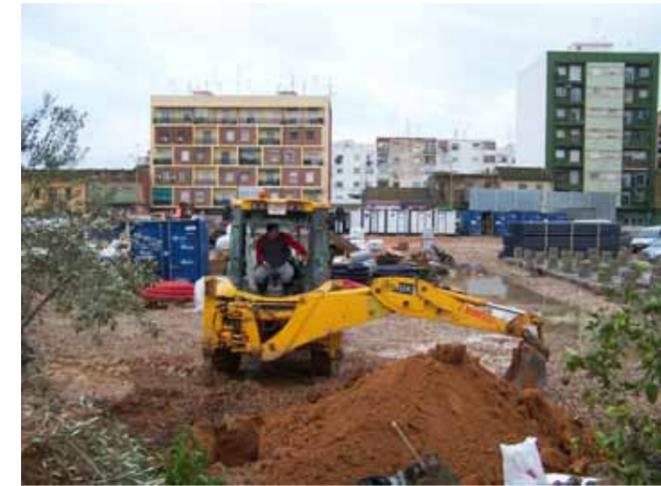
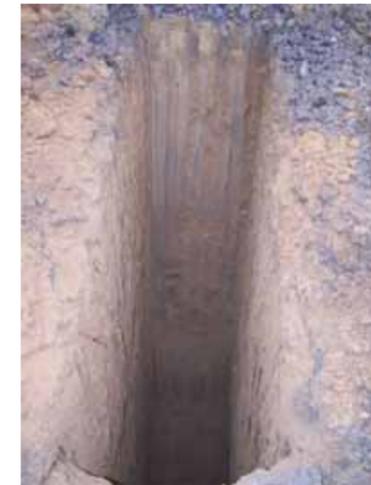
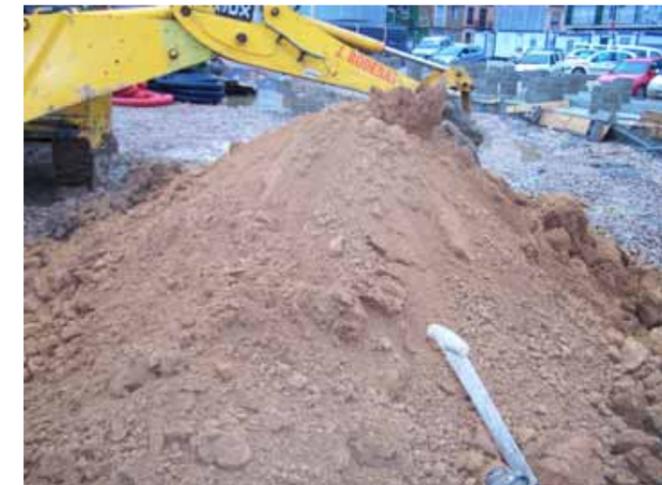
Controla:	Vicente Martínez	<b>C-1</b>	
Realizado:	Vicente Martínez	REFERENCIA:	2008-134
X:	P.P.K.K	FECHA:	09/12/08
Y:		MAQUINA:	Retroexcavadora mixta
Z:	Dist. EJE

COLUMNA ESTRATIGRÁFICA				NATURALEZA DEL TERRENO	ENSAYOS DE LABORATORIO			
ESCALA	SIMBOLOGIA	PROFUNDIDAD	MUESTRAS		Profundidad (m)		Ensayos	
1	[Symbol]	0.10		Rellenos granulares de obra	1.40 - 1.60			
2		2.40	MA-1	Limo arcilloso con algo de arena y cantos de grava. La grava es de procedencia aluvial, redondeada, de tamaño milimétrico- centimétrico. Relativamente seco. Excavación fácil. Paredes estables				
3		3.10		Arcilla marrón con escaso limo y presencia puntual de cantos aluviales redondeados, de tamaño centimétrico. Húmeda.				
4		3.90		Limo arcilloso marrón. Moderadamente húmedo. Con escasa presencia de cantos. Hacia muro pasa progresivamente a limo arenoso con cantos				
5

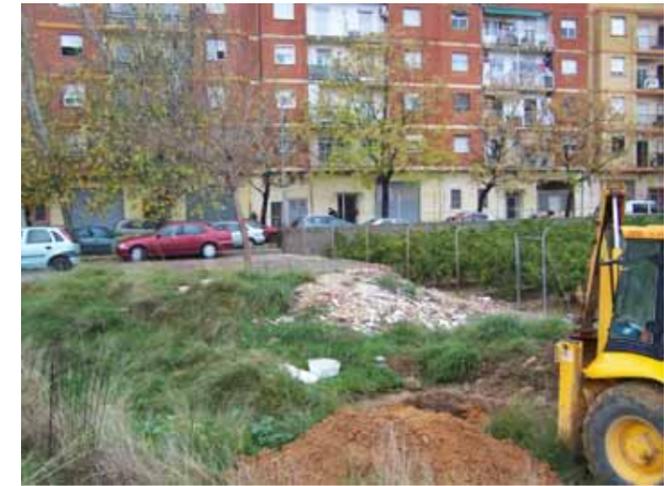
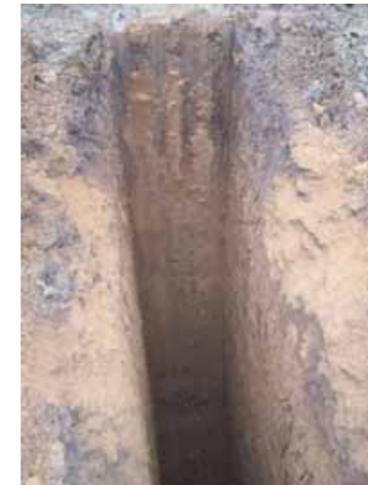
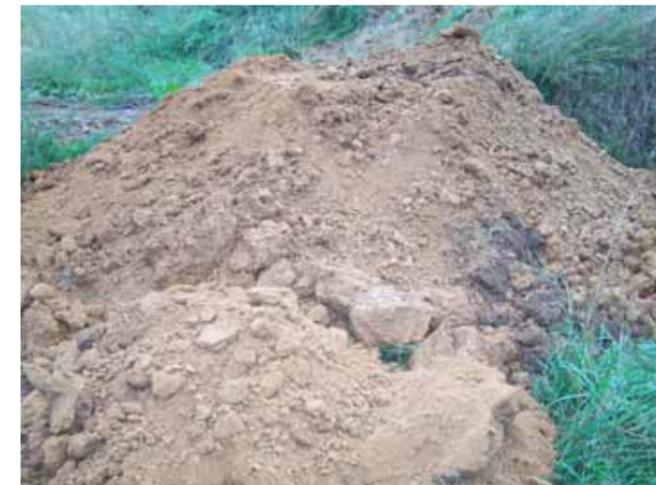
Controla:	Vicente Martínez		<b>C-2</b>
Realizado:	Vicente Martínez		REFERENCIA: 2008-134
X:		P.P.K.K	FECHA: 09/12/08
Y:		Dist. EJE	MAQUINA: Retroexcavadora mixta
Z:

COLUMNA ESTRATIGRÁFICA				NATURALEZA DEL TERRENO	ENSAYOS DE LABORATORIO			
ESCALA	SIMBOLOGIA	PROFUNDIDAD	MUESTRAS		Profundidad (m)		Ensayos	
1		0.20		Suelo Vegetal	1.20 - 1.40	PRÓCTOR MODIFICADO	DENSIDAD Max (g/cm <sup>3</sup> )

0.70		Relleno arcilloso			HUMEDAD ÓPTIMA (%)	
2		2.10	MA	Limo arenoso de tono ocre. Se excava fácilmente. Paredes estables. Seco.		C.B.R	100% P.M	
							95% P.M	
							Hinchamiento Libre	
3		3.60		Arcilla limosa marrón. Húmeda. Se excava fácilmente. Paredes estables.		PASAS TAMIZ 200 (%)	LL (%)	
							LP (%)	
							IP (%)	
4		3.60				ENSAYOS QUÍMICOS	CLASIFICACIÓN CASAGRANDE	
							CLASIFICACIÓN H.R.B.	
							HUMEDAD NATURAL (%)	
							Densidad Seca (g/cm <sup>3</sup> )	
							IÓN SULFATO SO <sup>2-</sup> <sub>4</sub> (mg / kg)	
							CARBONATOS (%)	
MAT ORGÁNICA (%)								
5		3.60				Pin - Hole	YESOS (%)	
							SALES SOLUBLES(%)	
							ACIDEZ BAUMANN-GULLY (ml/kg)

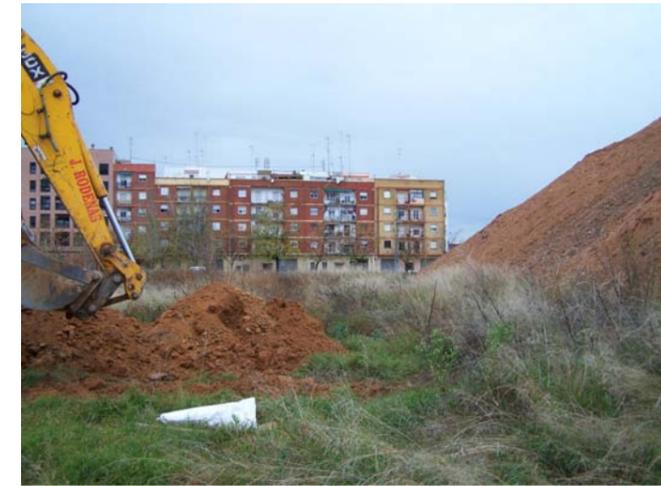
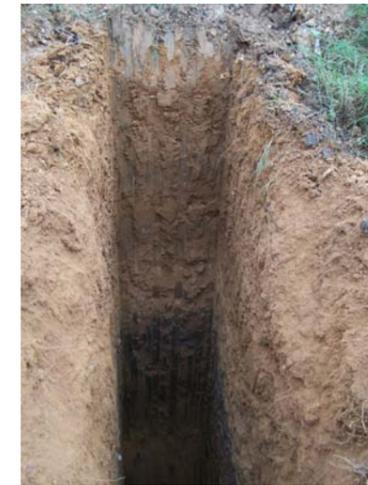
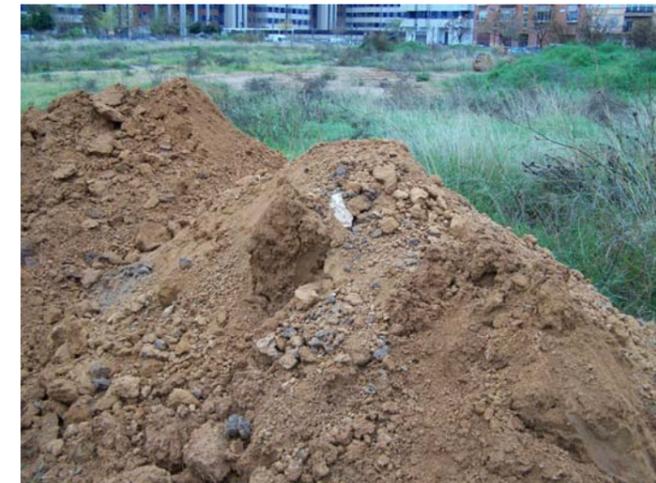
Controla:	Vicente Martínez		<b>C-3</b>
Realizado:	Vicente Martínez		REFERENCIA: 2008-134
X:	P.P.K.K	FECHA:	09/12/2008
Y:		MAQUINA:	Retroexcavadora mixta
Z:	Dist. EJE

COLUMNA ESTRATIGRÁFICA				NATURALEZA DEL TERRENO
ESCALA	SIMBOLOGIA	PROFUNDIDAD	MUESTRAS	
1	[Symbol]	0.60		Suelo vegetal. Limo arcilloso color marrón claro, con raíces vegetales.
2	[Symbol]	1.80	MA-1	Arcilla con algo de limo, color marrón claro, algún nódulo cementado muy puntual. Fácilmente compactable. Terreno húmedo. Plasticidad moderada. Excavación fácil. Paredes estables. Buena compactación.
3	[Symbol]	2.50		Arcilla oscura (tonalidades violáceas). Desecadas, se fragmenta en bloques irregulares centimétricos. Rendimiento de excavación moderado.
4	[Symbol]	3.70		Limo arcilloso, marrón claro, ligeramente húmedo, con indicios a bastante arena según tramos. Algunos fragmentos o falsos bloques nodulares por efecto de ligera cementación. Buena compactación. El contenido de arena aumenta hacia la base.
5	[Symbol]

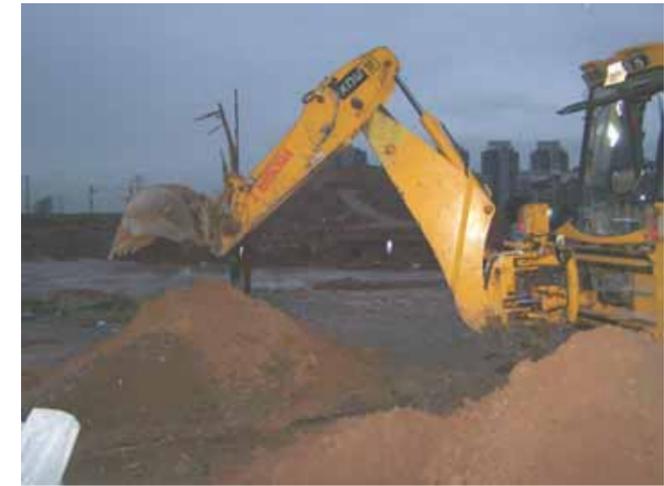
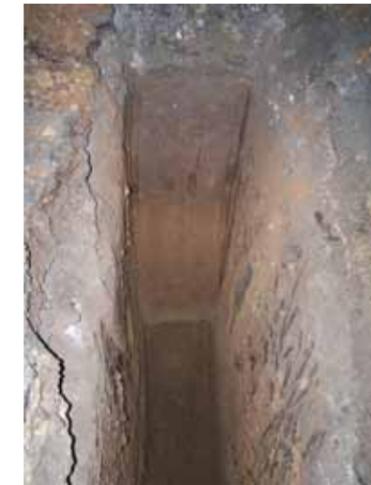
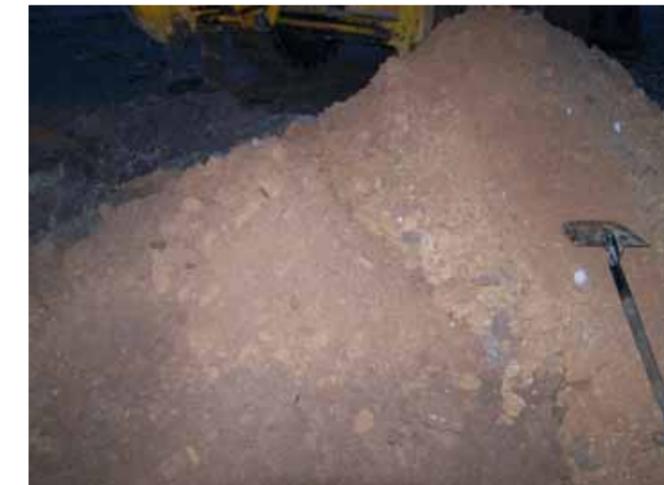
Controla:	Vicente Martínez		<b>C-4</b>
Realizado:	Vicente Martínez		REFERENCIA: 2008-134
X:	P.P.K.K	FECHA:	09/12/08
Y:		MAQUINA:	Retroexcavadora mixta
Z:	Dist. EJE

COLUMNA ESTRATIGRÁFICA				NATURALEZA DEL TERRENO
ESCALA	SIMBOLOGIA	PROFUNDIDAD	MUESTRAS	
1		0.70		Relleno antrópico
		1.40	MA-1	Arcilla marrón oscuro desecada. Se extrae en terrones. Excavación fácil. Estabilidad buena.
2		2.90	MA-2	Limo arenoso marrón claro-ocero, con escasa arena. Excavación fácil. Paredes estables. Sin presencia de cantos.
3		3.90		Arcilla encostrada de tonalidad marrón blanquecino, abundantes nódulos cementados, presencia de carbonato. Excavación moderada. Estable.
4				
5

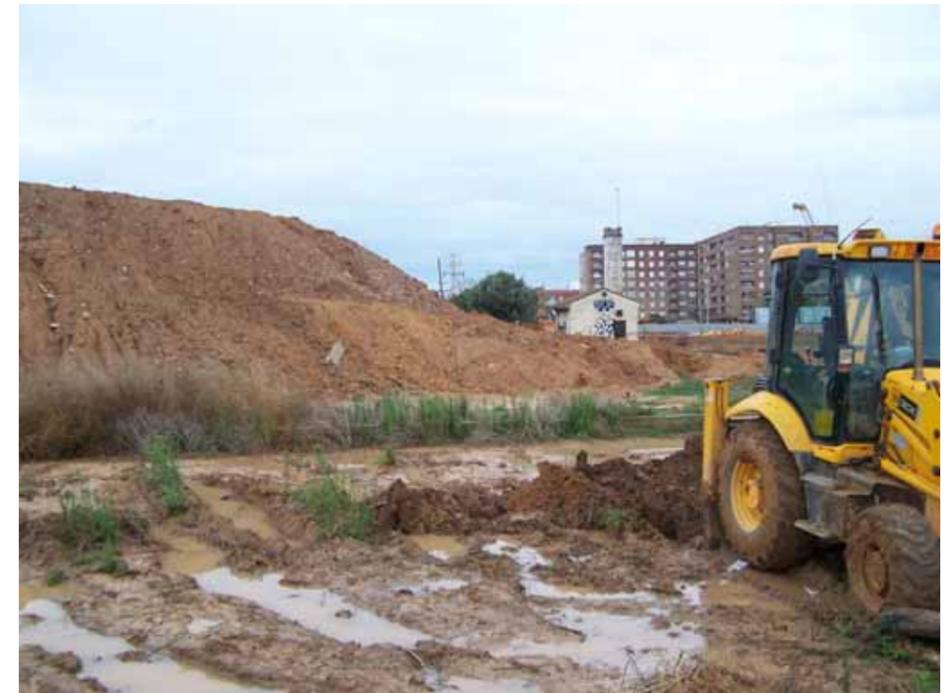
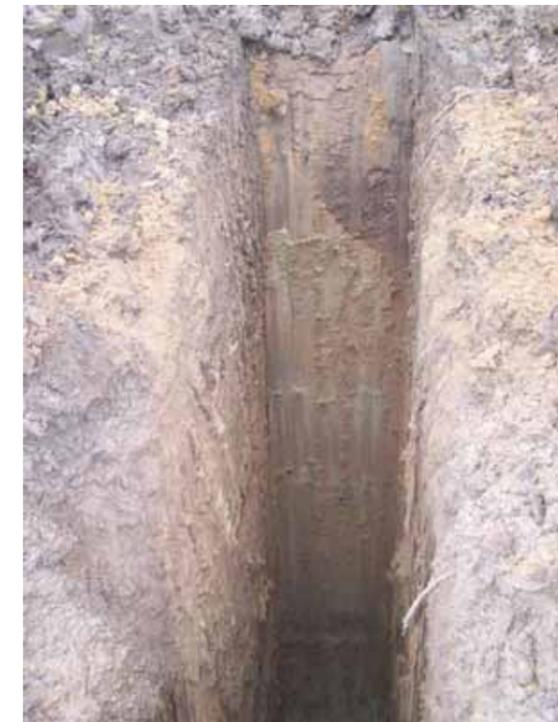
Controla:	Vicente Martínez		<b>C-5</b>
Realizado:	Vicente Martínez		REFERENCIA: 2008-134
X:		P.P.K.K	FECHA: 09/12/08
Y:		Dist. EJE	MAQUINA: Retroexcavadora mixta
Z:

COLUMNA ESTRATIGRÁFICA				NATURALEZA DEL TERRENO	ENSAYOS DE LABORATORIO						
ESCALA	SIMBOLOGIA	PROFUNDIDAD	MUESTRAS		Profundidad (m)		Ensayos				
1		1.00		Suelo vegetal. Arcilla marrón oscuro. Saturada				1.40 - 1.50			
2			MA-1	Limo arcilloso marrón-rojizo. Compactable. Algo de arena. Excavación fácil. Paredes estables. A muro muy húmedo.							
3		3.20		Arcilla limosa verdosa con bastante arena y algún canto de grava milimétrico-centimétrico							
4		3.90									
5

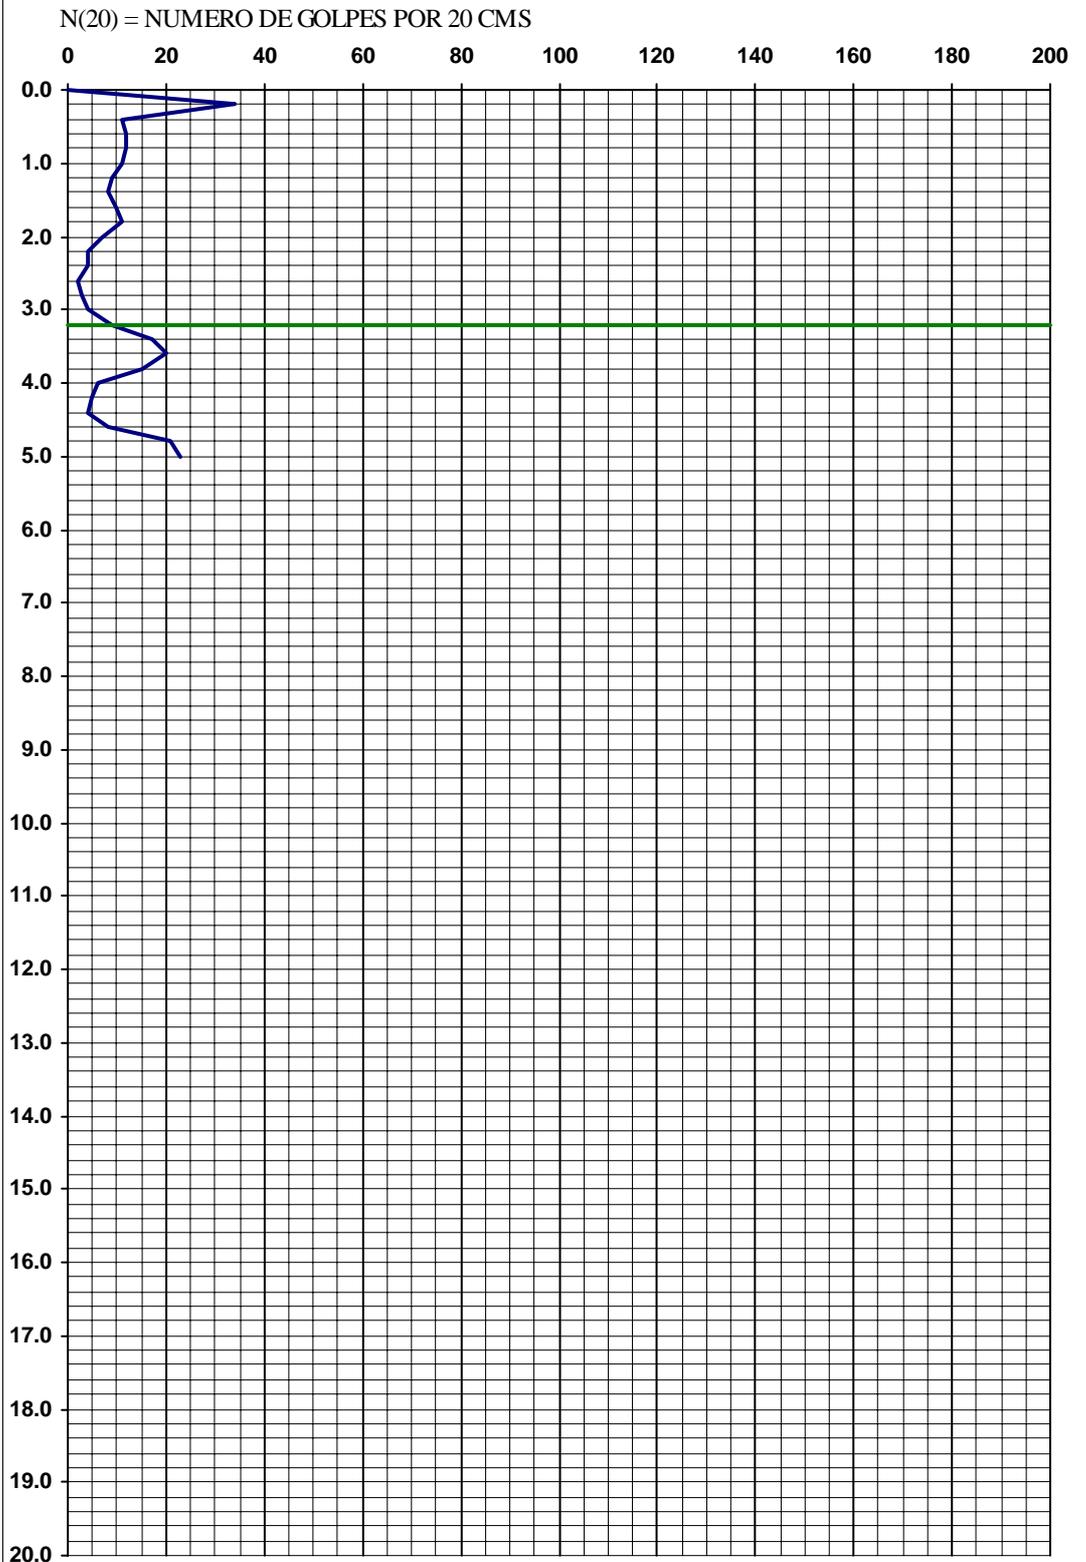
PD - 1

Las penetraciones dinámicas han presentado valores de  $N_{20}$  que oscilan entre los 5 y golpes, manteniéndose un valor medio de 10 golpes en la penetración PD-2 que muestra una tramo menos consistente a los 3.0 y 4.50 m de profundidad. Por su parte en la penetración PD-1 presenta un valor medio  $N_{20}$  de 10 golpes hasta los 2.00 metros de profundidad, presentando a partir de esa profundidad valores alternantes: 5 golpes entre 2.00 y 3.00 m, 15 golpes entre 3.00 y 4.00 m, nuevamente 5 golpes entre 4.00 y 4.60 m, presentado un nivel resistente de 20 golpes en la parte final (4.60 – 5.00 m).

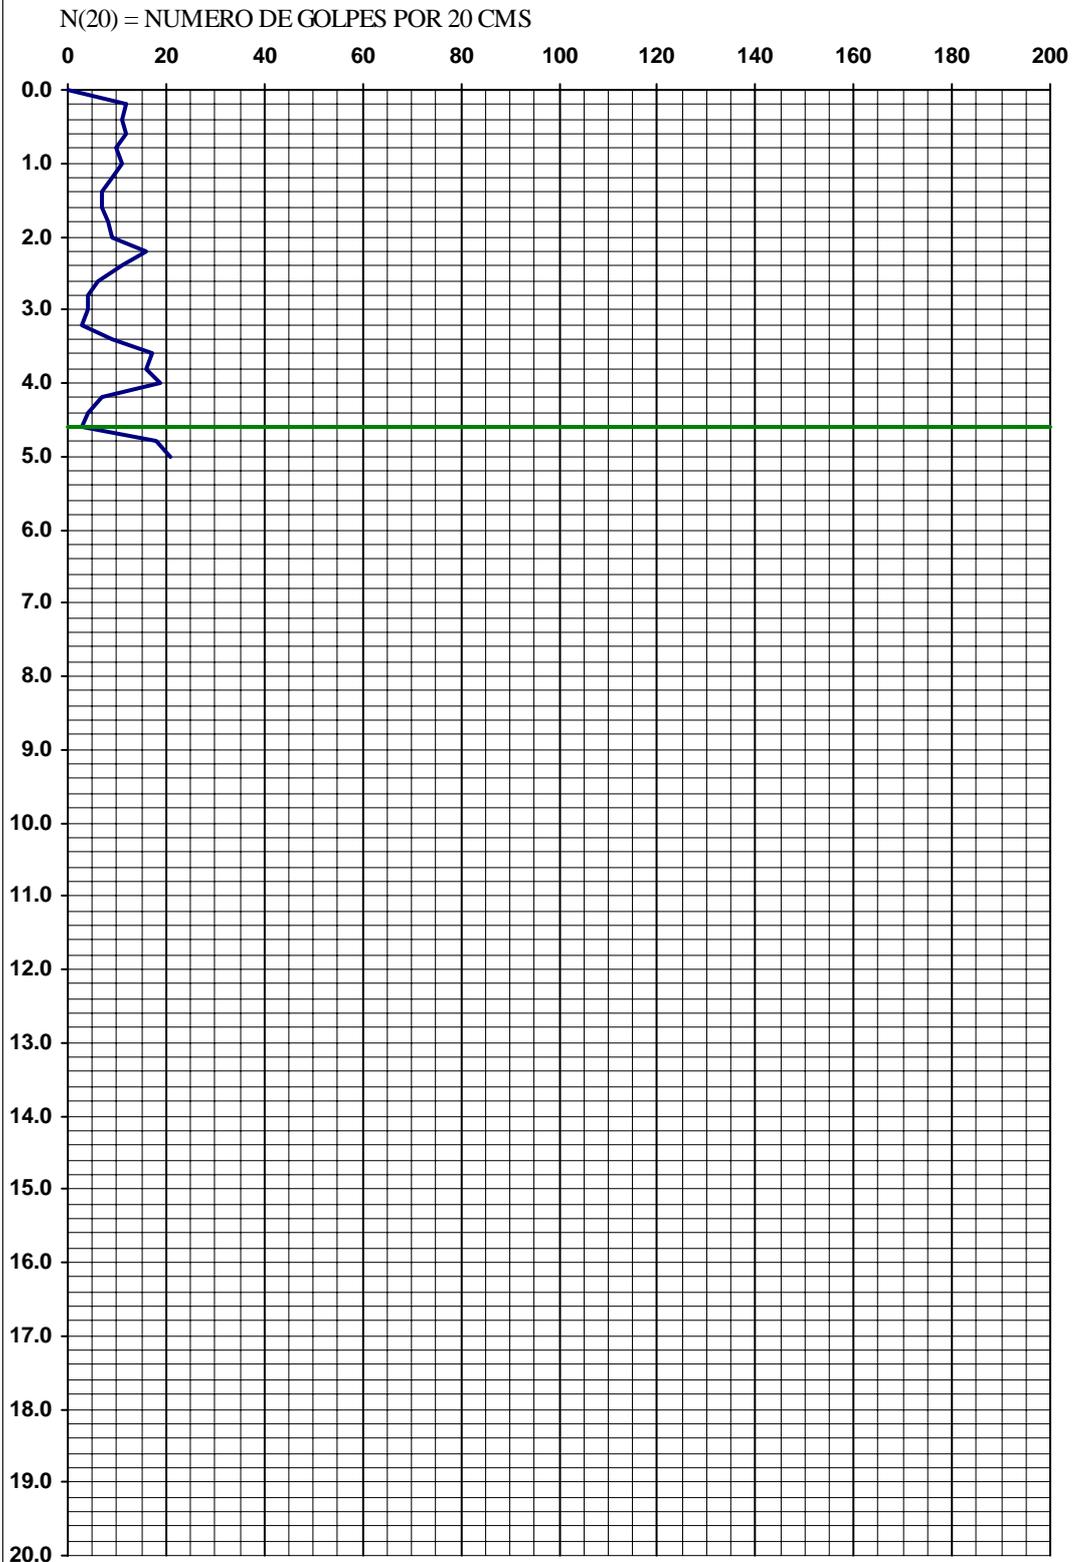
PD - 2

Tomando como resultados más representativos la penetración PD-2 (la PD-1 se sitúa muy cerca del talud de excavación de las obras correspondientes a la línea de Alta Velocidad) se puede tomar un valor medio de  $N_{20}$  de 10 golpes, que equivale a 15 golpes de  $N_{30}$  del ensayo SPT.
