ANEXO III TOMO I

José Luis Gisbert de Elío, arquitecto colegiado número 7.179 del Colegio Oficial de Arquitectos de la Comunidad Valenciana, procede a la redacción del presente INFORME DE VALORACIONES a requerimiento de la sociedad ANALYST INVIERTE 21, S.L.

La realización de la valoración de los bienes inmuebles, edificaciones, con objeto de actualizar el valor estimado al inicio del Programa de Actuación Integrada "Fuente de San Luís" actualizando la toma de datos de campo en cumplimiento de la legislación vigente y con la finalidad de subsanar los reparos contenidos en el informe suscrito por el Excelentísimo Ayuntamiento de València.

PROYECTO DE REPARCELACIÓN PROGRAMA DE ACTUACIÓN INTEGRADA FUENTE SAN LUIS. VALENCIA **JULIO** 2012

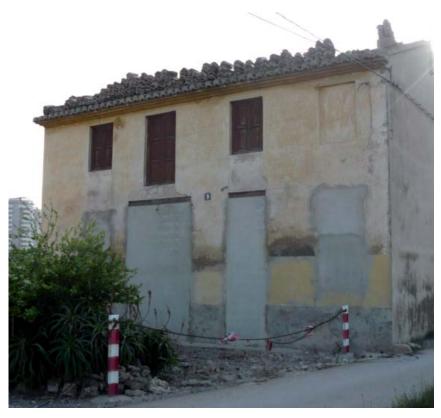
Cuerpo principal del conjunto edificatorio. Se trata de una vivienda de planta baja más nivel superior, de dos crujías de profundidad cuyo uso es el de vivienda en planta baja y almacén en planta primera. La cubierta es inclinada a dos aguas y de teja árabe. Al Este se encuentra la fachada principal y en ella se distinguen cuatro huecos cegados en planta baja, y cuatro huecos de tamaño medio en planta primera, encontrándose uno de ellos (el de la derecha) también cegado. Las carpinterías son de madera y no disponen de defensas metálicas. Los muros exteriores son de fábrica de ladrillo macizo enfoscado y sin pintar. La fachada Norte es ciega, mientras que la que se encuentra al Sur dispone de una pequeña ventana en planta primera. Las cubiertas se encuentran prácticamente sin tejas, que han sido acopiadas sobre algunas zonas de la cubierta poniendo en evidencia el sistema constructivo de ésta, a base de vigas y correas de madera. El estado de conservación de la vivienda es de regular, excepto en las estancias bajo cubierta donde la falta de tejas hace que se encuentren expuestas a la intemperie. La calidad de los materiales constructivos utilizados es buena.

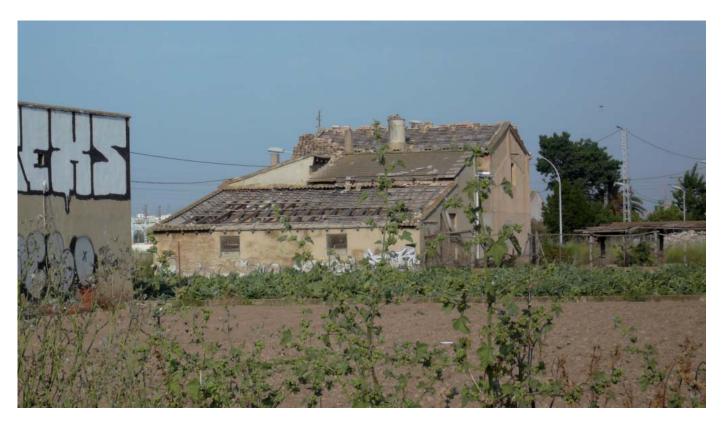
Cuerpos anexos a la vivienda principal en su fachada Oeste, destinados a almacén de uso agrícola. Los cuerpos se desarrollan en planta baja excepto uno de ellos que dispone de planta baja y planta primera. Los muros exteriores son de fábrica de ladrillo enfoscado y sin pintar. Las cubiertas a una sola agua se construyen con teja árabe sobre vigas y correas de madera. En la fachada Norte se distinguen dos huecos tapiados. En la fachada Sur aparece un hueco de acceso a vehículos cerrado por persiana metálica enrollable. La fachada Oeste cuenta con dos ventanas de tamaño medio parcialmente cegados, resultando dos ventana de tamaño menor, que disponen de carpinterías de madera, mosquiteras y defensas metálicas. El estado general de este conjunto de cuerpos añadidos es de regular en planta baja, y deficiente en planta primera, pues las cubiertas se encuentran prácticamente sin tejas, quedando las estancias expuestas a la intemperie. Las carpinterías y defensas metálicas necesitan de restauración. La calidad de los materiales de construcción es buena.

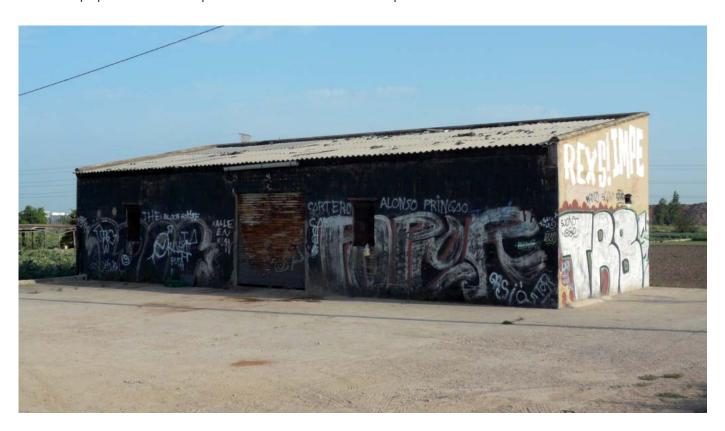
Construcción aislada de planta baja compuesta por una crujía, con zona hormigonada en el acceso. Cubierta resuelta a una sola agua de placas onduladas de fibrocemento. Muros exteriores enfoscados. Fachada Norte dispone de dos huecos de tamaño medio con carpintería de madera y defensas metálicas, además de una puerta de acceso metálica para vehículos. En fachada a poniente aparece una ventana de tamaño medio cegada parcialmente, quedando un pequeño hueco protegido con redondos de acero. El estado de la nave, incluyendo la carpintería y sus defensas es de regular.

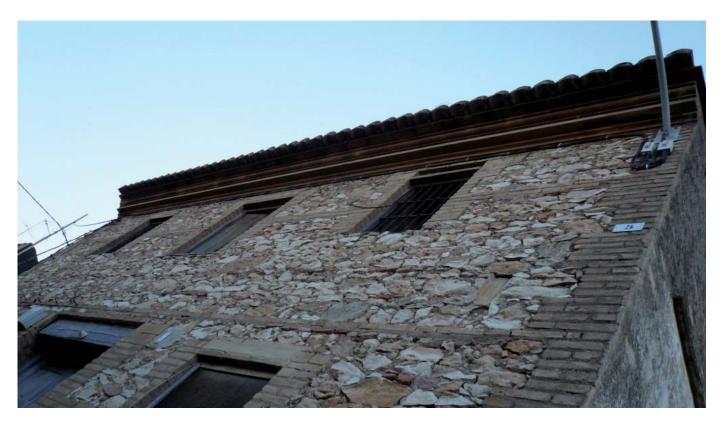
Edificio de planta baja residencial y planta primera destinada a almacén, anexo a un cuerpo de menor tamaño destinado a almacén, y un patio. Muros exteriores de piedra y mortero, excepto el perímetro de los huecos, que se encuentra realizado en ladrillo. La cubierta es a dos aguas de teja árabe. En la fachada este los huecos de las ventanas aparecen tapiados en planta baja y el acceso principal tapado con planchas de fibrocemento. En la planta superior los huecos son de gran tamaño con carpinteria de madera y defensas metálicas. En la fachada a poniente existe una ventana con defensas metálicas. El estado del edificio es en general deficiente especialmente la carpinteria y las defensas. Las fachadas se encuentran en estado regular con presencia de vegetación en la parte inferior.

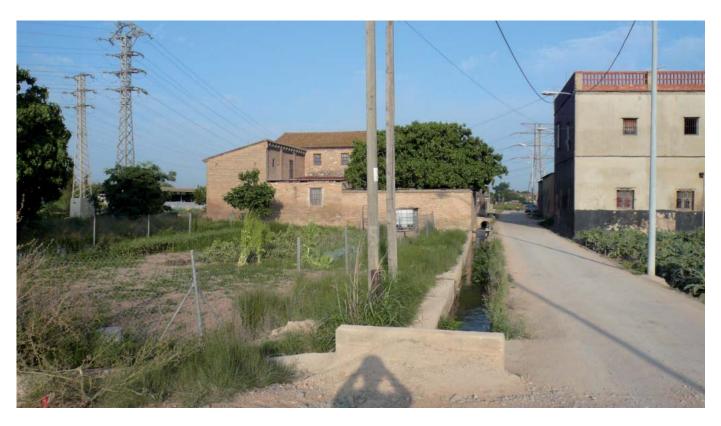
Volumen anexo al cuerpo del edificio principal y destinado a almacén. Cubierta de teja árabe a un agua. Muros exteriores de mampostería de piedra, excepto las esquinas y la fachada a poniente, que se encuentran realizadas en ladrillo. No aparecen huecos significativos a considerar. Las fachadas se encuentran en estado regular con presencia de vegetación en la parte inferior.

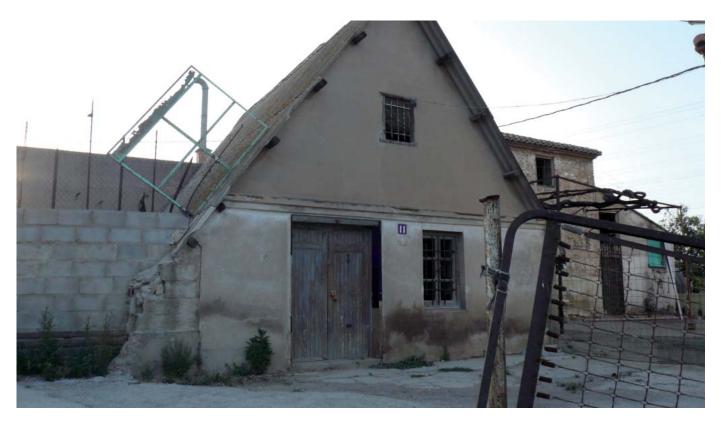
Edificio medianero con el anterior. Se trata de una barraca de dos plantas.Los muros exteriores se encuentran enfoscados, la estructura del edificio es de madera y la cubierta está conformada por placas onduladas de fibrocemento. El ingreso se produce por patio. La fachada principal está compuesta de puerta de ingreso de doble hoja de madera y un hueco de tamaño medio en la planta baja. En la planta superior aparece un hueco de menor tamaño. Las carpinterias son de madera y las ventanas poseen defensas metálicas. El estado del edificio es regular. Las fachadas presentan restos de humedad y vegetación. Las carpinterías y defensas en mal estado.

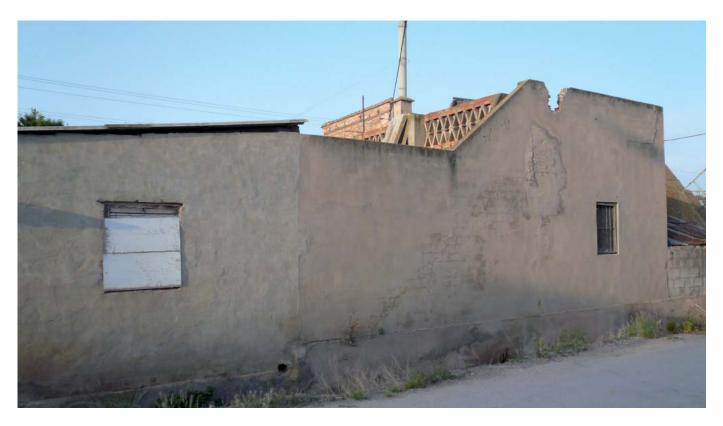
Construcción con dos patios que se encuentra anexa a la barraca . Su uso es de almacén. El cerramiento del patio delantero se realiza en bloque de hormigón en la parte inferior y alambrada en la parte superior. Los demás cerramientos se realizan en ladrillo y se encuentran enfoscados. La cubierta del cuerpo trasero es plana, mientras que la del volumen anterior es inclinada y está realizada con placas de fibrocemento. En la fachada Suroeste, que da a la calle aparecen dos huecos de pequeño tamaño, encontrándose uno de ellos tapiado con tablones de madera. El otro hueco dispone de defensas metálicas. En la fachada de ingreso aparece una puerta de una sola hoja y de carpintería metálica. El estado de la construcción es de regular. Existen zonas donde faltan ladrillos, grietas en la fachada, presencia de vegetación en la parte inferior de los muros exteriores, presencia de humedades y la carpinterís necesita restauración.

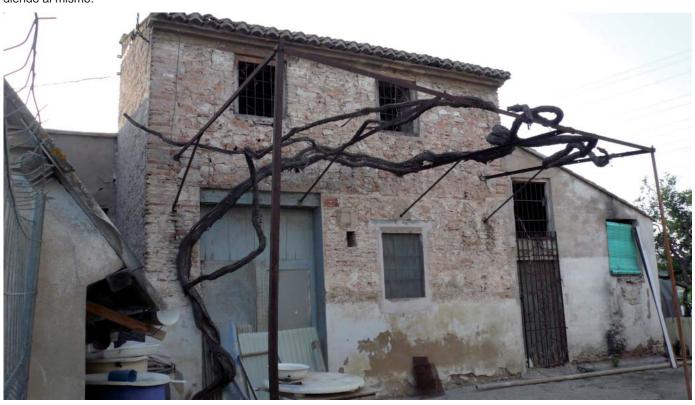
Edificio desarrollado en dos alturas en la zona de acceso, pasando luego a planta baja y cambra hacia el patio trasero, donde existe un porche cubierto anexo al edificio. Aparece un volumen anexo de planta baja y cambra junto al volumen principal, en la fachada del ingreso. Se accede por un porche frontal. Su uso es residencial. Los cerramientos de la fachada sureste son de piedra y mortero y reforzando las esquinas se coloca ladrillo, enfoscado en la parte correspondiente al zócalo. La fachada posterior se encuentra enfoscada y pintada. La estructura del edificio es de madera. La cubierta es a un agua y de teja árabe en el cuerpo del acceso. El resto del edificio se encuentra cubierto de placas onduladas de fibrocemento. En el cuerpo principal de la fachada sureste se encuentra el ingreso, formado por una puerta de doble hoja de madera. Existen además, en el cuerpo principal un hueco en planta baja y dos en la planta superior de tamaño medio con defensas metálicas. En el cuerpo anexo se observan una puerta de una sola hoja y dos ventanas de tamaño medio con defensas. El estado del edificio es en general deficiente, si bien los cerramientos del cuerpo principal se encuentran en mejor estado faltando restos de enfoscado y pintura en la parte inferior. Las carpinterías y defensas se encuentran en mal estado. La estructura del edificio aparece deteriorada. Faltan instalaciones de agua potable y electricidad en el interior de la vivienda.

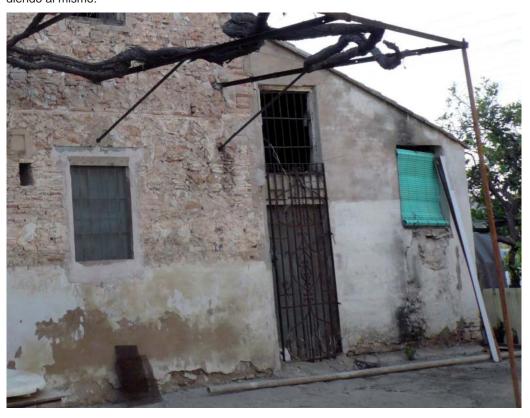
Edificio desarrollado adosado a al edificio se encuentra cubierto de placas onduladas de fibrocemento, se observan una puerta de una sola hoja y dos ventanas de tamaño medio con defensas. El estado del edificio es en general deficiente, si bien los cerramientos del cuerpo principal se encuentran en mejor estado faltando restos de enfoscado y pintura en la parte inferior. Las carpinterías y defensas se encuentran en mal estado. La estructura del edificio aparece deteriorada. Faltan instalaciones de agua potable y electricidad en el interior de la vivienda.

E. CONSERVACIÓN	Deficiente.	Deficiente.	-	-
coef. estado conservación	0,50	0,50	0,00	0,00
DEPRECIACIÓN F.	Inadecuación	Inadecuación	-	-
coef. depre. funcional	0,85	0,85	0,00	0,00
EDAD:	39 años			
Categoría y uso:	Está dentro de la media y pr	resenta uso industrial-agrícola	a sin instalaciones específicas	3
Coef. Edad (H)	0,4821			
Cd por planta	0,2049	0,2049	0,000	0,0000

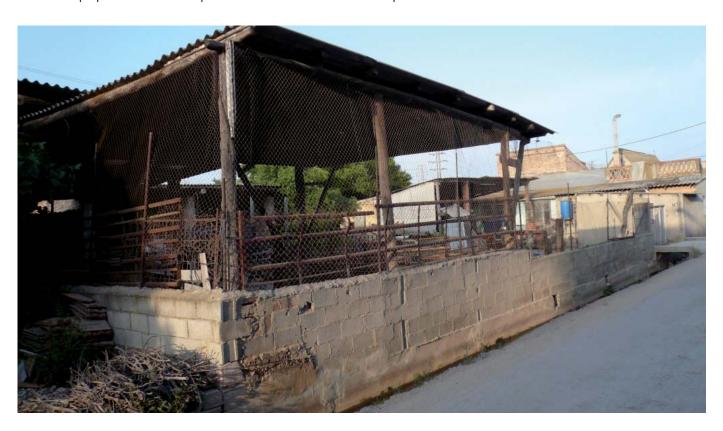
Estructura sin cerramiento y con cubierta, cuyo uso es de almacén y corral. Conformado de un zócalo de bloque de hormigón y una estructura de madera sobre la que se apoyan placas onduladas de fibrocemento. Su estado es deficiente y la calidad de los materiales económico.

E. CONSERVACIÓN	Deficiente.	-	-	-	
coef. estado conservación	0,50	0,00	0,00	0,00	
DEPRECIACIÓN F.	Inadecuación	-	-	-	
coef. depre. funcional	0,85	0,00	0,00	0,00	
EDAD:	19 años				
Categoría y uso:	Queda por debajo de la media y presenta uso nave abierta, cobertizo, techumbre o auxiliar				
Coef. Edad (H)	0,6241				
Cd por planta	0,2652	0,0000	0,0000	0,0000

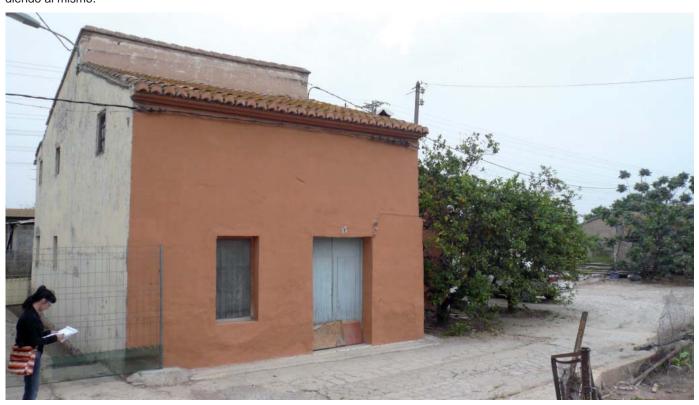
Edificio medianero con pórtico anexo, al cual se llega desde una explanada hormigonada. Consta de planta baja y planta superior con cambra. Su uso es residencial.Los muros exteriores están enfoscados y pintados. La cubierta es de teja árabe, excepto en la zona del porche, donde se realiza de placas de fibrocemento. Los huecos son de tamaño mediano, y la puerta de acceso es de doble hoja. La carpintería está realizada en madera y las defensas son metálicas. El interior de la vivienda se conforma de espacios iluminados y ventilados con una altura mínima de 2,5 metros. Los núcleos húmedos se encuentran alicatados y la vivienda pavimentada. Dispone de instalación eléctrica. El estado general de la vivienda es regular, habiéndose realizado reformas del cuarto de baño hace aproximadamente cinco años. En cuanto al aspecto exterior de la vivienda, los muros se encuentran en estado normal, si bien la fachada a poniente necesita pintura. Las carpinterías y defensas se encuentran en estado regular.La cubierta está en general en buen estado.

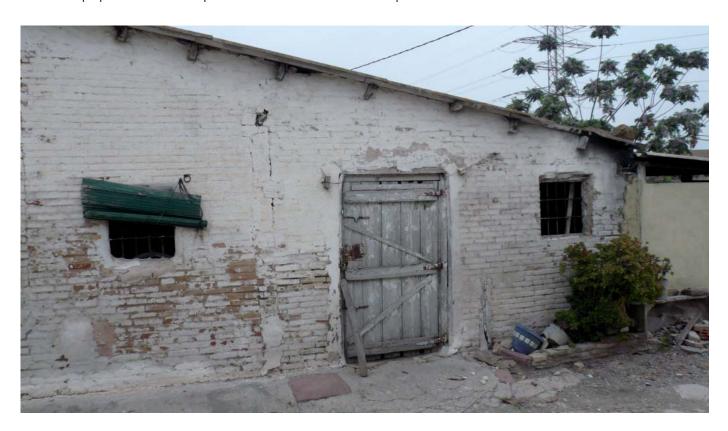
Edificio medianero al cual se accede por una explanada hormigonada. Desarrollada en planta baja. Los muros exteriores son de ladrillo y la cubierta a un agua de teja árabe. Los huecos son de tamaño mediano, con carpinterías de madera y defensas metálicas. El estado del edificio es muy deficiente, faltando carpinterías en algunos huecos o estando en estado deficiente. La cubierta está en mal estado y las fachadas están afectadas por humedades y eflorescencias, y falta pintura, especialmente en la zona inferior.

E. CONSERVACIÓN	Deficiente.	-	-	-
coef. estado conservación	0,50	0,00	0,00	0,00
DEPRECIACIÓN F.	Inadecuación	-	-	-
coef. depre. funcional	0,85	0,00	0,00	0,00
EDAD:	45 años			
Categoría y uso:	Queda por debajo de la med	dia y presenta uso industrial-a	agrícola sin instalaciones esp	ecíficas
Coef. Edad (H)	0,3547			
Cd por planta	0,1508	0,0000	0,0000	0,0000

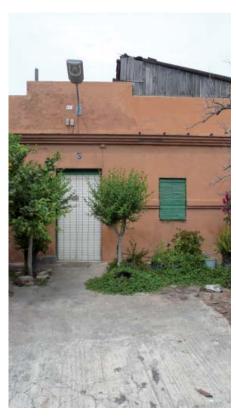
Edificio medianero al cual se accede por una explanada hormigonada. Consta de planta baja con terraza. Su uso es residencial.Los muros exteriores están enfoscados y pintados. Los huecos son de tamaño mediano. Las carpinterías son de madera y las defensas metálicas. El estado exterior de la vivienda es regular, con presencia de humedades y algunas grietas en la fachada.

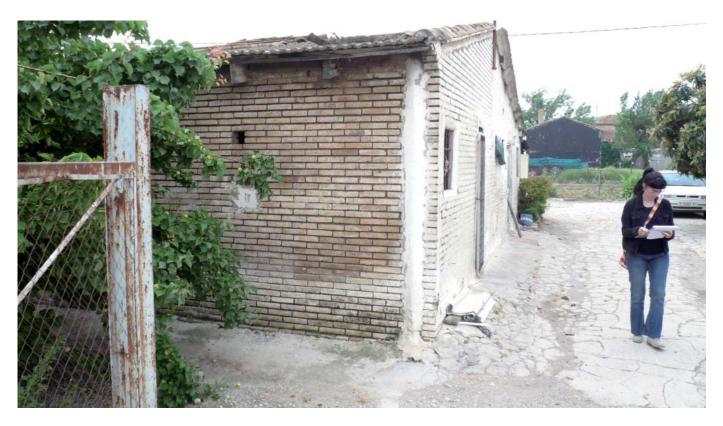
Edificio medianero al cual se accede por una explanada hormigonada. Desarrollada en planta baja. Los muros exteriores son de ladrillo, que se encuentra pintado en la fachada de acceso, y la cubierta a dos aguas de teja árabe. Los huecos son de tamaño mediano, con carpinterías de madera y defensas metálicas. El estado del edificio es muy deficiente, estando las carpinterías y defensas en estado deficiente. La cubierta está en muy mal estado y las fachadas están afectadas por humedades y eflorescencias, faltando pintura, especialmente en la zona inferior.

E. CONSERVACIÓN	Deficiente.	-	-	-	
coef. estado conservación	0,50	0,00	0,00	0,00	
DEPRECIACIÓN F.	Inconveniencia leve	-	-	-	
coef. depre. funcional	0,90	0,00	0,00	0,00	
EDAD:	39 años				
Categoría y uso:	Está dentro de la media y presenta uso industrial-agrícola sin instalaciones específicas				
Coef. Edad (H)	0,4821				
Cd por planta	0,2169	0,000	0,0000	0,0000

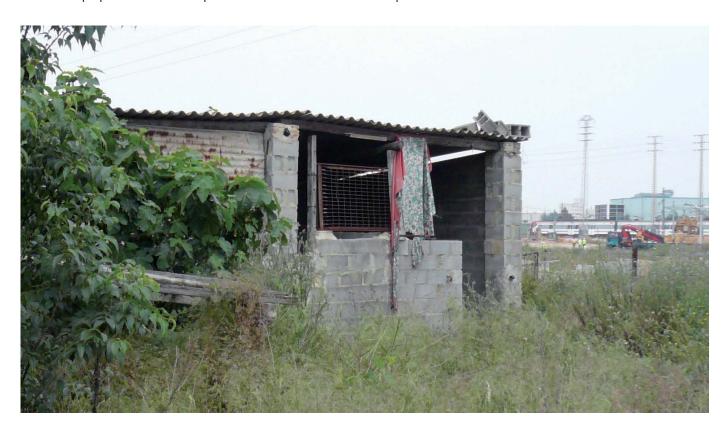
Construcción situada en zona de huerta, con uso actual de cobertizo. Muros realizados con materiales económicos diversos: ladrillos, bloques de hormigón, tela de galllinero y listones de madera principalmente. La cubierta está realizada con placas onduladas de fibrocemento. Se encuentra parcialmente abierta . Su estado es de deficiente. Faltan superficies de cierre de la fachada, la madera necesita restauración y sustitución en muchos casos, la cubierta no está ligada a las fachadas, quedando suelta, y en el material metálico utilizado existen signos de oxidación.

E. CONSERVACIÓN	Deficiente.	-	-	-	
coef. estado conservación	0,50	0,00	0,00	0,00	
DEPRECIACIÓN F.	Inconveniencia leve	-	-	-	
coef. depre. funcional	0,90	0,00	0,00	0,00	
EDAD:	39 años				
Categoría y uso:	Queda por debajo de la media y presenta uso industrial-agrícola sin instalaciones específicas				
Coef. Edad (H)	0,4008				
Cd por planta	0,1804	0,000	0,000	0,000

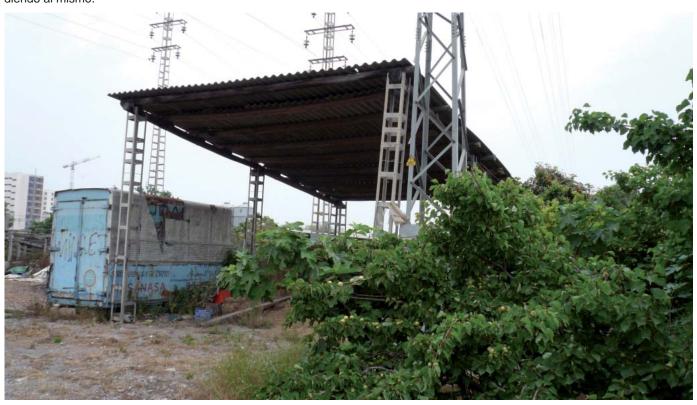
La segunda construcción está formada por cobertizo sobre cuatro postes metálicos para conducciones eléctricas reutilizados, sobre los que descansan postes para tendido eléctrico de madera, haciendo las veces de vigas y correas sobre las que apoyan placas onduladas de fibrocemento. Es una construcción abierta, sin ningún tipo de cerramiento lateral.

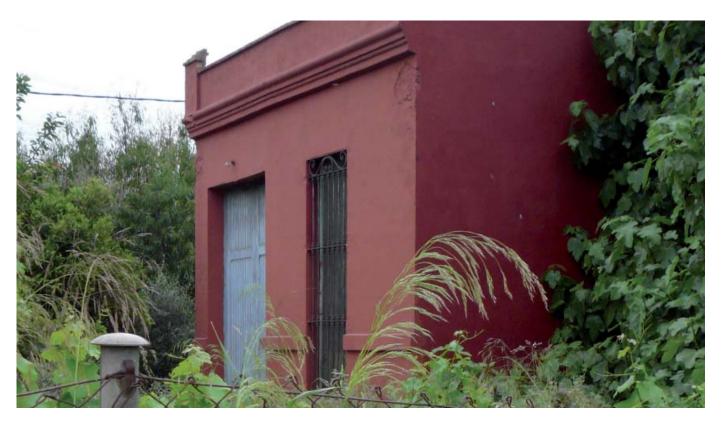
Vivienda a una mano y dos crujías de profundidad con fachada a levante y una sola planta. Tras ella, y en desarrollo hacia poniente cuerpo lineal de cobertizo a dos aguas con planta baja más cambra. Fachada pintada de color granate, se distingue la vivienda por el mejor estado de conservación respecto al resto del conjunto.

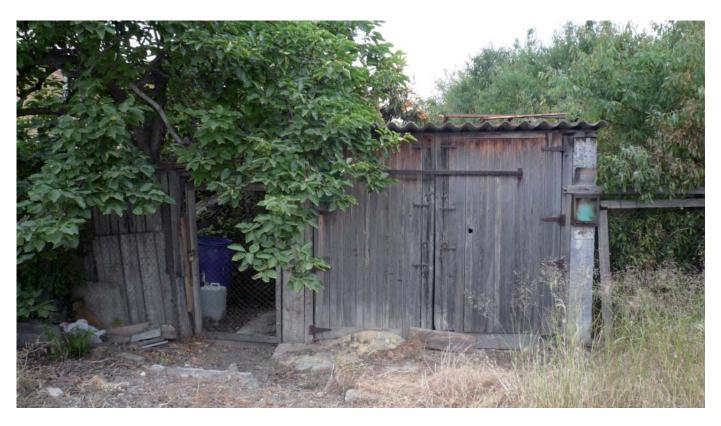
Cuerpo anexo junto a ingreso, con gran puerta de madera bastante deteriorada y deficiente estado de conservación. La cubrición se resuelve con placas onduladas de fibrocemento.

E. CONSERVACIÓN	Deficiente.	-	-	-	
coef. estado conservación	0,50	0,00	0,00	0,00	
DEPRECIACIÓN F.	Normal	-	-	-	
coef. depre. funcional	1,00	0,00	0,00	0,00	
EDAD:	45 años				
Categoría y uso:	Queda por debajo de la media y presenta uso nave abierta, cobertizo, techumbre o auxiliar				
Coef. Edad (H)	0,3547				
Cd por planta	0,1774	0,000	0,0000	0,0000

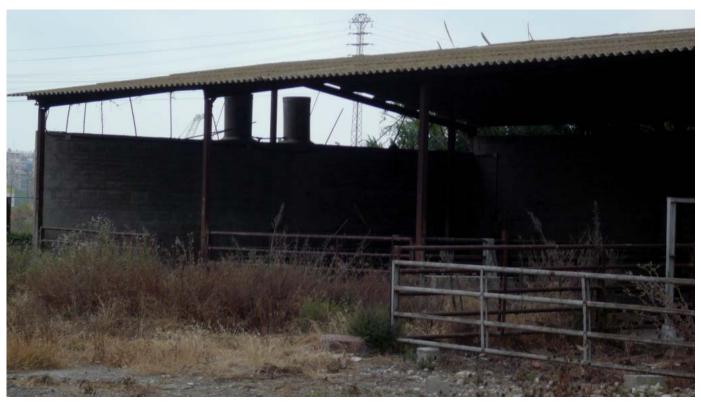
Construcción abierta en dos de sus cuatro frentes con pórticos metálicos que forman pendiente a dos aguas construida a base de chapas metálicas ahora en desuso utilizada como corral de ganado. Las fachadas oeste y norte se encuentran parcialmente cerradas con bloque de hormigón prefabricado. En la actualidad se encuentra en desuso y deficiente estado de conservación.

E. CONSERVACIÓN	Deficiente.	-	-	-	
coef. estado conservación	0,50	0,00	0,00	0,00	
DEPRECIACIÓN F.	Inconveniencia leve	-	-	-	
coef. depre. funcional	0,90	0,00	0,00	0,00	
EDAD:	34 años				
Categoría y uso:	Está dentro de la media y presenta uso industrial-agrícola sin instalaciones específicas				
Coef. Edad (H)	0,5244				
Cd por planta	0,2360	0,000	0,0000	0,0000

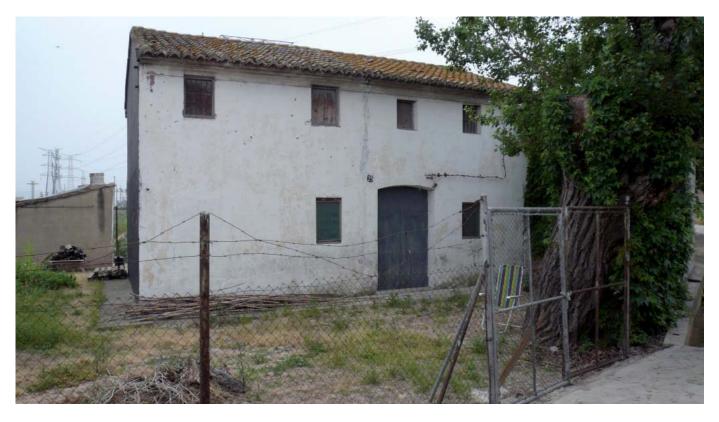
Vivienda a dos manos de planta baja más primera, con cubierta a dos aguas en buen estado, de teja árabe, con dos crujías de profundidad y almacén anexo de uso agrícola a su lado sur, construido sobre muros de ruina de edificación existente y de una sola planta. La casa presenta fachada principal a oeste recayente al camino Escuela Malilla, puerta de acceso de madera con arco escarzano flanqueda por dos aperturas de no muy grandes dimensiones. Cuatro huecos de similares dimensiones en planta primera todos ellos con carpintería de madera y sólo dos con rejas. Fachada norte ciega y acabada en pintura bituminosa de color negro. A este la vivienda presenta las mismas características que la fachada oeste.

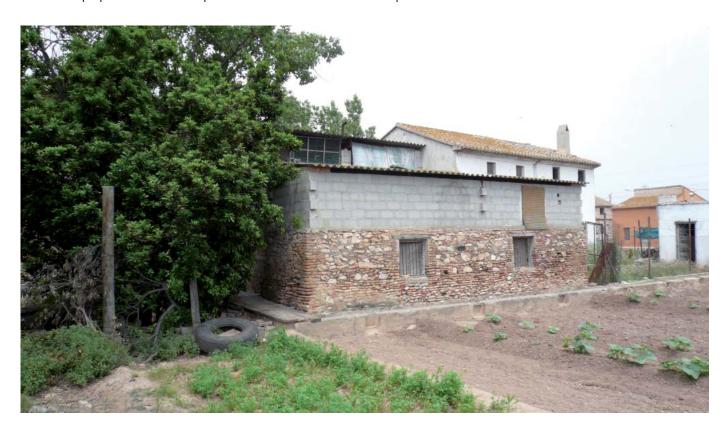
Cuerpo anexo a la vivienda con uso de almacén. Se apoya sobre restos de muros de edificación previa, a base de ladrillo y mampuesto de piedra tomado con mortero de cal y arena, sobre el que se continúan los muros con bloque de hormigón prefabricado sin ningún tipo de atado perimetral en cabeza de muro y sobre los que descansa una cubierta ligera de placas onduladas de fibrocemento.

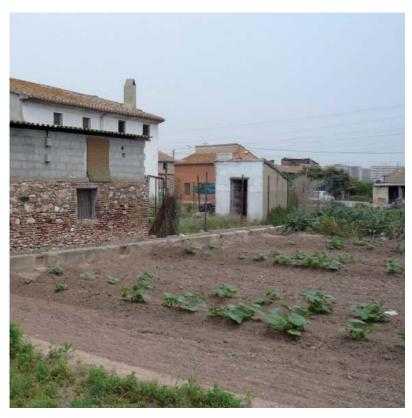
Pequeño cuerpo exento con cubierta a un agua de placas onduladas de fibrocemento y muros de fábrica de ladrillo enfoscada. Puerta de acceso de madera. Estado regular de conservación.

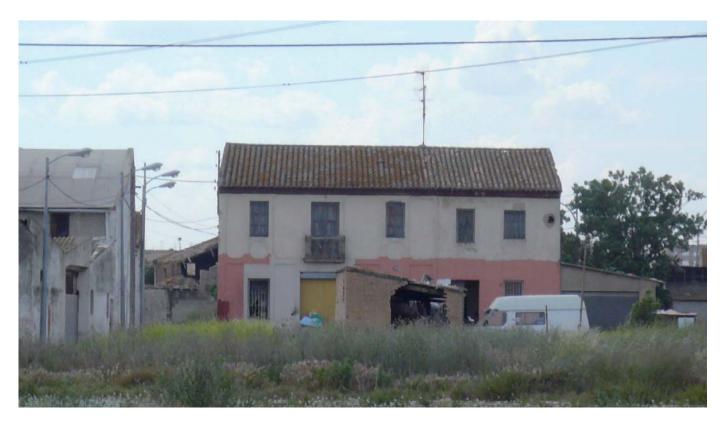
Par de viviendas medianeras que conforman el cuerpo principal del conjunto de edificaciones. Compuesta de planta baja y planta primera. Su uso es principalmente de vivienda en planta baja y de almacén en planta primera. La cubierta ses inclinada a dos aguas y de teja árabe. Los muros exteriores se encuentran realizados de fábrica de ladrillo visto sin enfoscar, excepto en la fachada principal donde se encuentra enfoscado y pintado. Èsta se situa al Este del conjunto y dispone en planta baja de dos grandes puertas de acceso de doble hoja y carpintería de madera, falnqueadas por ventanas de tamaño mediano. En la planta superior aparecen cuatro ventanas de tamaño mediano y uno de mayor tamaño con salida a balcón por puerta de doble hoja. Las carpinterías son de madera y poseen defensas metálicas. La fachada Sur es ciega y la Norte es medianero con un cuerpo anexo de una altura. El estado general de la vivienda es de deficiente. Aparecen humedades en la parte inferir de las fachadas, grietas y fisuras en los muros exteriores, algún agujero en fachada y faltan restos de pintura. Las carpinterías y defensas se encuentran en mal estado.

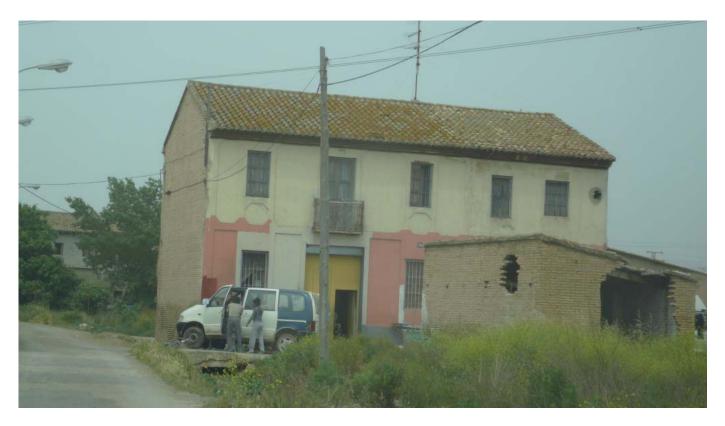
Cuerpos anexos a la vivienda principal en su fachada Oeste, destinados a almacén de uso agrícola. Constan únicamente de planta baja. Los muros exteriores son mayoritariamente de fábrica de ladrillo sin enfoscar ni pintar, si bien existen zonas en las que se distingue mampostería de piedra con restos de enfoscado. Las cubiertas a una sola agua se realizan en teja árabe o placas onduladas de fibrocemento. A poniente se distingue un hueco con carpintería de madera y defensas metálicas, y una puerta de una sola hoja de carpintería metálica. Aparece un hueco cegado. A Norte aparece otra puerta de una sola hoja y carpintería metálica. El estado en general de este conjunto es de deficiente. Aparecen grietas y fisuras en fachada, restos de enfoscado y presencia de humedades en los muros exteriores. La cubierta no se encuentra bien trabada con los paramentos exteriores. Las carpinterías y defensas metálicas se encuentran en muy mal estado y necesitan de restauración. La calidad de los materiales de construcción es buena.

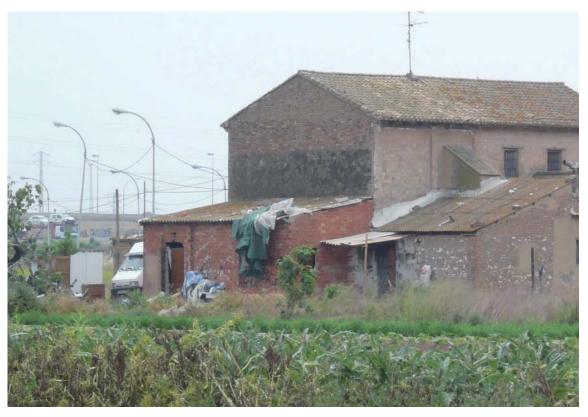
Añadido norte destinado a aparcamiento cubierto.

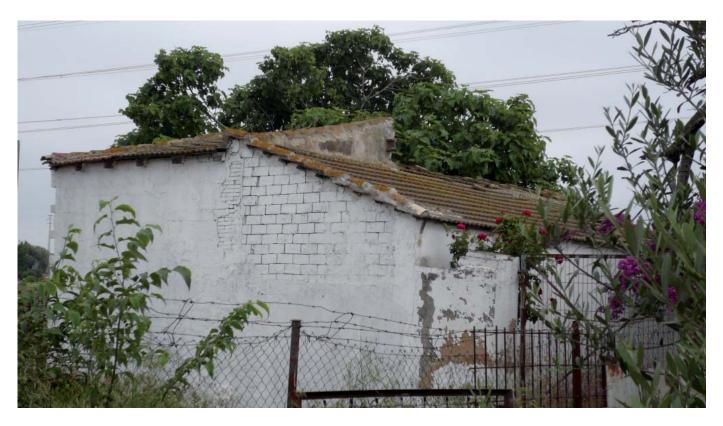
Construcción de una sola altura, dedicada a vivienda, y desarrollo norte sur de ladrillo enfoscado y cubierta a un agua con pendiente a oeste, de teja cerámica plana. Cuerpo añadido en parte derecha de fachada norte, de un agua a norte y mayor altura y una sóla planta. Presenta estado de conservación regular.

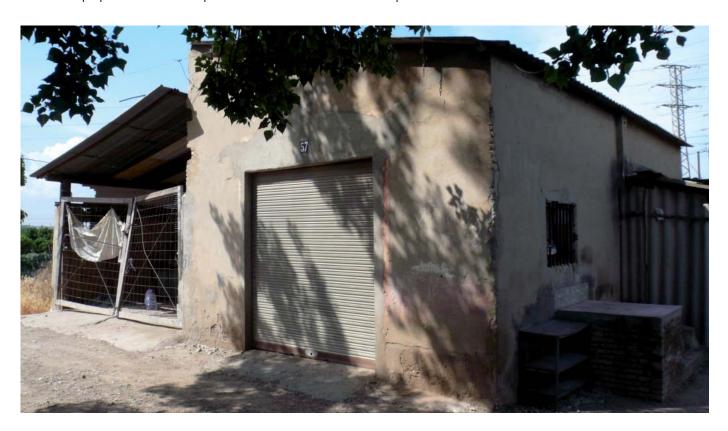
Edificación en torno construcción original de una crujía de fábrica de ladrillo macizo visto a la que se añaden en fases sucesivas otros cuerpos. La crujía original cuenta en estero a sur con hueco de acceso de vehículos protegido por persiana metálica enrollable. En fachadas este y norte se adosan cuerpos de menor altura a base de materiales reutilizados como uralitas y somieres, que junto con un cercado a base de traviesas de madera y tela metálica conforma un corral con su cobertizo pegado a las fachadas de la construcción originaria. En la parte de fachada este no cubierta por la construcción del corral aparece un hueco a mitad altura protegido por retazos de chapas metálicas reutilizadas y rejas. En la fachada oeste se apoya la techumbre de un cobertizo sobre pilares de ladrillo enfoscado y chapas metálicas oxidadas como cerramiento. La cubierta es de chapa metálica plegada a un agua. Dos bastidores hechos con escuadrías de madera que sustentan dos mallas metálicas electrosoldadas hacen de cancela de éste recinto.

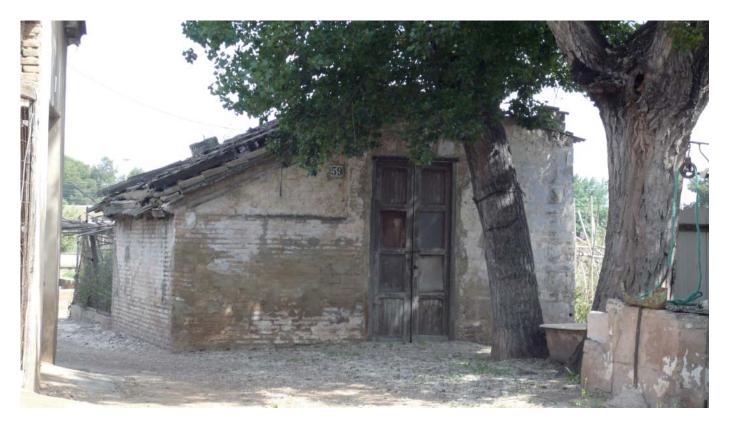
Pequeña construcción de fábrica de ladrillo sin enfoscar, con cubierta de teja árabe en un agua y de placas de onduladas de fibrocemento en la otra. Puerta de acceso de madera de dos hojas en testero a poniente. En testero este dos ventanucos sin niguna carpintería ni protección. Un pequeño vallado de malla de alambre trenzado delimita pequeño recinto a éste también. Frentes norte y sur ciegos.

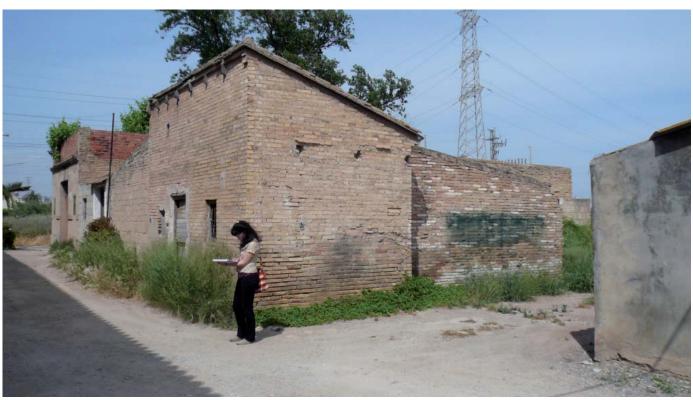
El grupo mayor de construcciones en cuanto a número y altura tiene en su ángulo noroeste su construcción más alta, de muro de fábrica de ladrillo macizo enfoscado con mortero de cemento sin pintar tiene fachada a poniente, con hueco central de dintel recto y puerta de madera de dos hojas, flanqueada por dos ventanucos de reducidas dimensiones y carpintería de madera. De planta baja más cubierta plana transitable y sobreelevada parte de su superficie a éste con uralitas y materiales reutilizados como cahpas metálicas usadas como cerramiento, presenta peto de protección perimetral en terraza de ladrillo hueco sin enfoscar y esquinas de ladrillo macizo visto y casetón de salida de escalera a cubierta en su parte sur recayente a espacio vacio interior del conjunto. Sobre éste volumen más alto y retraido hacia levante aparece un cuerpo añadido con muros de fábrica de ladrillo vista sin enlucir y cubierta de teja árabe a un agua con placas onduladas de fibrocemento sobre ella. Este cuerpo añadido presenta fachada a oeste con hueco para vehículos cerrado con persiana metálica enrollable y ventanuco a su derecha. La parte sur de la agrupación de cuerpos viene definida por dos cuerpos bajos con muros de fábrica de ladrillo macizo amarillo sin enfoscar, el más a poniente con cubierta inclinada de un agua de teja árabe, junto a él el cuerpo de levante sin cubierta y con puerta y ventana cegados a este. Entre el vacio central y éstos dos cuerpos a sur, cuerpo longitudinal en sentido este-oeste de una sóla crujía, planta baja y cubierta a un agua hacia patio, de fábrica de ladrillo macizo y mayor altura que los cuerpos anteriores. Presenta fachada ciega a poniente, al norte de ella y dando también a poniente en el mismo plano aparece muro de bloque de prefabricado de hormigón perforado por puerta grande de dos hojas de madera de acceso al patio interior. A su derecha ventanuco sin carpintería y con reja metálica. Cierra el patio a levante otro cuerpo de muros de fábrica vista de ladrillo macizo y cubierta de placas onduladas de fibrocemento.

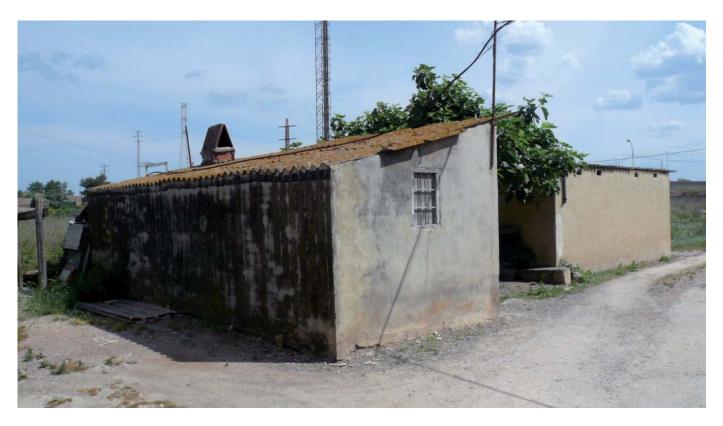
Cuerpo aislado de desarrollo este-oeste con cubierta de placas de fibrocemento de un agua a norte y que presenta dos puertas a sur, la izquierda de dos hojas metálicas y la derecha de una sóla. Muros de ladrillo enfoscado con mortero de cemento sin pintar.

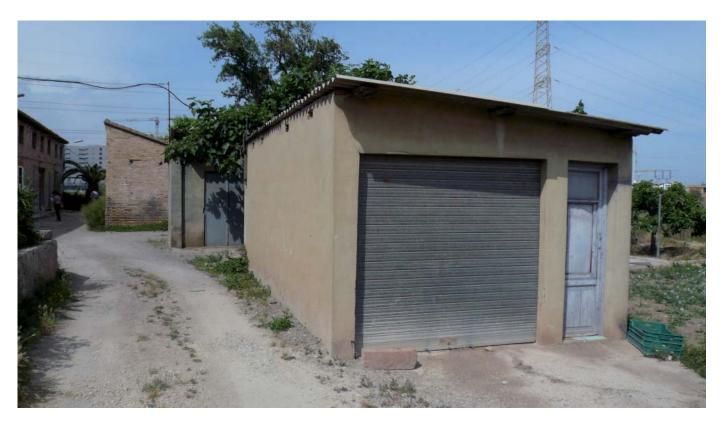
Otro cuerpo aislado de menores dimensiones que el anterior, pero de muy parecida materialidad, con cubierta con muy ligera pendiente a poniente y desarrollo norte-sur, cuenta con hueco de acceso para vehículos en frente sur, protegido con persiana metálica enrollable, y a su derecha puerta de acceso de carpintería de madera de una sola hoja. Resto de frentes de la construcción ciegos.

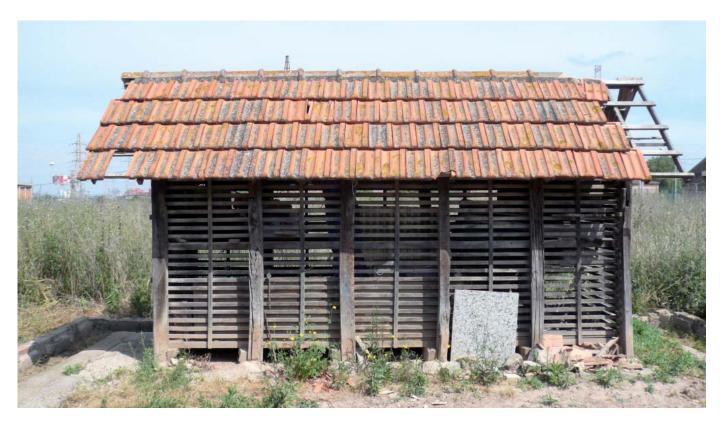
Cebera. Construcción típica de la huerta destinada al secado y almacenamiento de las cebollas. Desarrollo norte-sur, acceso por puerta de madera con lamas de madera en el frente norte. El resto de los frentes calados con listones de madera en horizontal que van montados sobre montantes de madera de mayores dimensiones. Entre montante y montante listón vertical de igual dimensión al horizontal que fija todos los horizontales del tramo. Cubierta a dos aguas, de acentuada pendiente y teja cerámica plana.

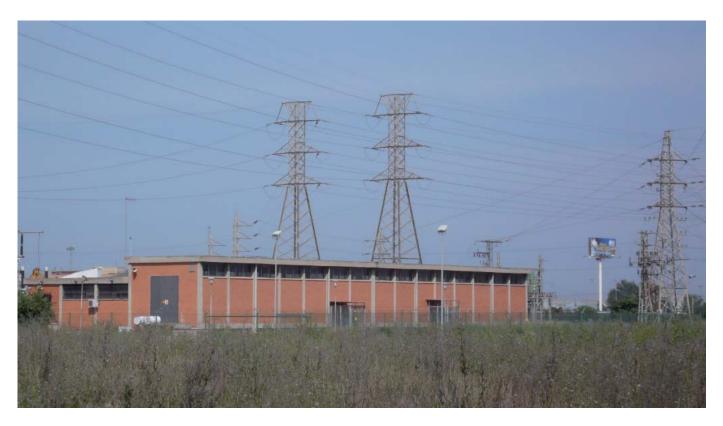
Nave industrial de desarrollo este oeste, donde se ubican maquinaria e instalaciones del centro de transformación de Iberdrola. Estructura de hormigón armado y cerramiento de paños de ladrillo caravista entre pilares de pórticos que no llegan a cubierta, dejando parte superior con hueco corrido destinado a ventilar e iluminar interior, tanto a norte como a sur. Cubierta plana de hormigón armado. Parte a poniente del conjunto al cuerpo lineal se le añade cuerpo bajo de menor altura y mismo sistema constructivo. Presenta un buen estado de conservación.

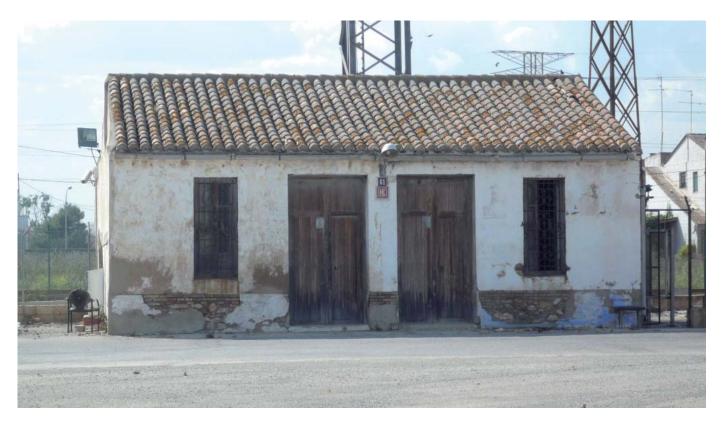
Construcción a dos aguas de una sóla altura dentro del conjunto del centro de transformación eléctrica que limita una reja y al que da acceso una cancela metálica en el frente sur de la parcela. Ésta construcción auxiliar se encuentra apenas pasada la cancela, presenta cuatro aperturas a levante, simétricas, las dos centrales son dos puertas de dos hojas de madera en su totalidad, los huecos extremos son dos ventanas verticales que llegan a la misma altura que el dintel de las puertas. Tienen carpintería de madera y hoja exterior con vidrios y contraventanas interiores de madera. La fachada a levante es la única que cuenta con canalón de recogida de agua de pluviales. Las tres fachadas restantes son ciegas, de mampostería y fábrica de ladrillo macizo están enfoscadas y pintadas como la principal. Cubierta de teja árabe sobre escuadrías y correas de madera.

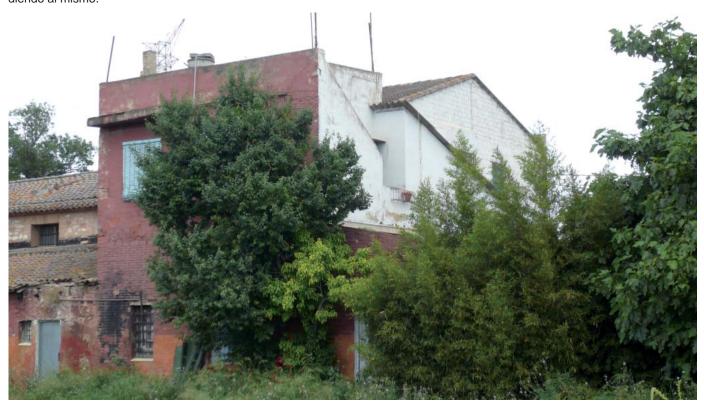
Cobertizo que se apoya sobre testero de otra propiedad, y dos frentes construidos. Un tercer frente abierto, de una planta con pilar central que sustenta vigas de madera sobre la que descansan viguetas y correas de cubierta a un agua de placas onduladas de fibrocemento. Un lateral del cobertizo es el testero de la escalera de la vivienda con la que linda, mientras los otros tres están construidos con distintos materiales reutilizados sobre los que crece una hiedra que oculta el frente sur y éste. Acceso al cobertizo por cancela de madera desde frente éste y desde hueco en planta baja de fachada sur de la vivienda. Puerta de acceso también en la fachada oeste.

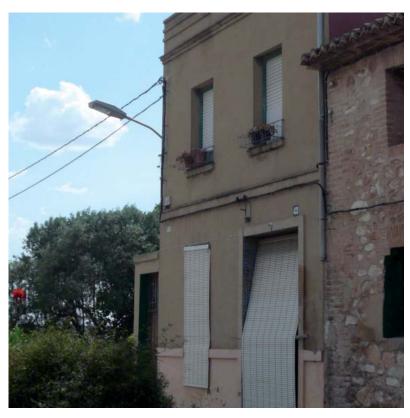
Volumen principal de la vivienda casa a una mano de dos crujías con tejado a dos aguas de teja plana, y tejado mitad plano mitad a un agua en tercera crujía añadida en fase posterior. Muros construidos con ladrillo y bloque macizo prefabricado de hormigón de dimensiones cuadradas. En fachada este aparece puerta grande de acceso a la derecha y hueco vertical en planta baja a la izquierda, a eje puerta y ventana con huecos superiores, de menores dimensiones que el vertical inferior y que conforman una unidad. En parte más baja de cuerpo alto dos huecos inferiores con carpintería de madera y rejas metálicas. Parte alta dos huecos protegidos con persiana enrollable exterior de pvc . Aparece adosada a la izquierda de fachada principal volumen de escalera que se desarrolla en fachada sur y a la que se accede desde puerta estrecha en fachada éste. Añadido posterior a vivienda original. Frente a levante de volumen mayor enfoscado con mortero de cemento, y jambas de hueco de acceso principal revestidas con alicatado. Carpinterías de madera, con persiana americana de pvc en piso superior y enrollable exterior en puerta y ventana de planta baja. Reja metálica en ventana inferior y huecos con vidrio de puerta de acceso de dos hojas de madera. En fachada a sur, dos huecos en nivel superior de distintas dimensiones uno con carpintería de aluminio y rejas y otro con carpintería de madera y sin ellas pero con mosquitera. A sur también, volumen de escalera que conduce de puerta de acceso fachada este.

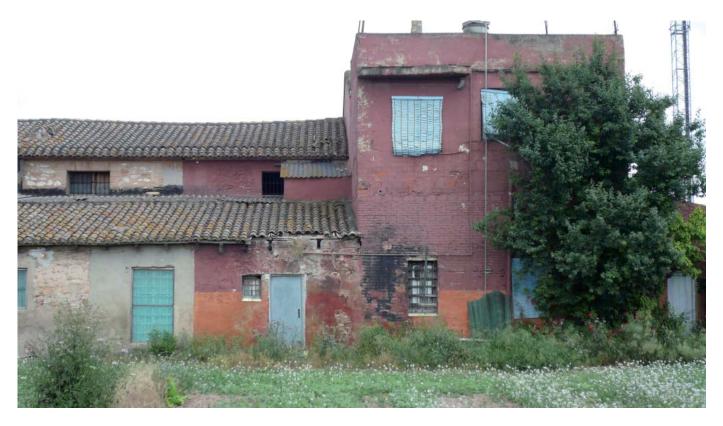
Espacios de almacanamiento pertenecientes a la vivienda descrita anterioremente. Se sitúan en parte posterior de la vivienda donde la calidad de materiales es menor y se encuentran peror conservados. Al cuerpo principal de mayor altura, se le añade la tercera parte del volumen de la vivienda anexa a norte, que cuenta con planta baja más primer nivel (de menor altura que el volumen de vivienda al que se adosa) destinado a cambra, de dos crujías con dos niveles más una tercera, a oeste, de un nivel y cubierta a un agua resuelta con teja árabe. A levante, en el mismo plano y a la derecha de la fachada aparece fachada de vivienda a dos manos con cornisa unitaria. Al cuerpo anexo que describimos le corresponde la tercera parte de éste frente en la que el hueco inferior izquierdo aparece parcialmente cegado en un extremo y convertido en puerta de acceso de reducidas dimensiones. El hueco cegado cuenta con dintel recto de ladrillo y jambas de ladrillo macizo visto, como el hueco superior de cambra, de dimensiones menores. Voladizo de ésta tercera parte de vivienda anexa construido con aparejo de ladrillo macizo visto. Fachada fracción de vivienda añadida resuelta con fábrica de ladrillo visto en jambas, dinteles, esquinas y voladizo, mientras que el resto de la fachada es de mampuesto de piedra tomado con mortero de cal y arena. Todo a la vista y sin enfoscar. En ésta parte de fachada carpinterías de madera y rejas metálicas en resto de hueco inferior y hueco superior. Fachada a poniente pintada en su totalidad con pintura granate. Cuerpo bajo de construcción más alta resuelto con fábrica de ladrillo visto, parte alta distintos materiales, desde ladrillo hueco a bloque de hormigón prefabricado. Huecos de dimensiones muy dispares. Cuerpo anexo en frente poniente, más bajo, cuenta con puerta metálica prefabricada reducidas dimensiones y pequeño ventanuco con carpintería de madera y rejas metálicas.

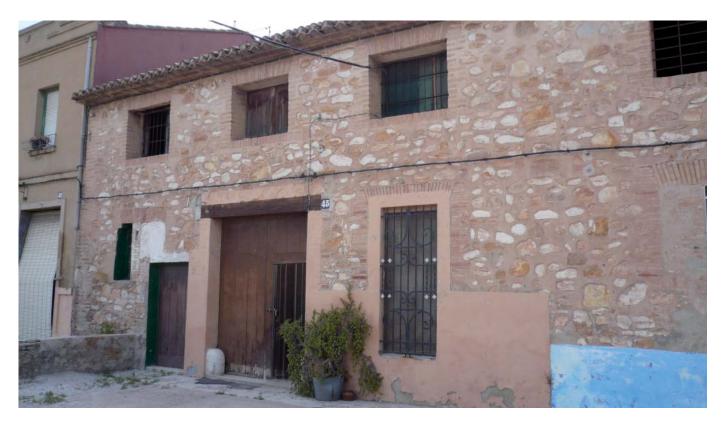
Edificio entre medianeras, con planta baja residencial y cambra en la planta superior . Los muros están realizados en piedra y mortero, estando las esquinas y el perímetro de los huecos realizados en ladrillo. La cubierta de dos aguas se cubre con teja árabe. En la fachada principal, los huecos son de gran tamaño, realizándose el ingreso por una gran puerta de madera de doble hoja. En planta baja aparece además una puerta secundaria de dimensiones más reducidas, una ventana de gran tamaño y otra muy pequeña, resultado de haber cegado parcialmente uno de los huecos originales. En la planta superior se disponen tres huecos de tamaño considerable. Las carpinterías son de madera, las defensas metálicas y aparecen mosquiteras en algunos de los huecos. El estado en general de la vivienda es regular, con desconchados de pintura en la zona del zócalo, presencia de vegetación en el pavimento del ingreso, y carpinterías y defensas necesitadas de restauración. La fachada trasera se encuentra en estado deficiente.

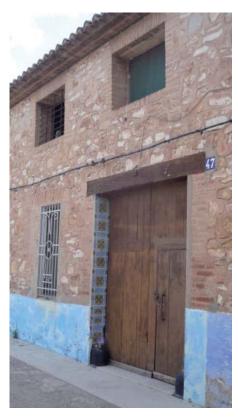
Edificio entre medianeras, con planta baja de uso residencial y cambra en la planta superior . Los muros están realizados en piedra y mortero, estando las esquinas y el perímetro de los huecos realizados en ladrillo. El zócalo está enfoscado y pintado. La cubierta de dos aguas se cubre con teja árabe. En la fachada principal, los huecos son de tamaño considerable, realizándose el ingreso por una gran puerta de madera de doble hoja, estando la cara interna de las jambas recubiertas de azulejo cerámico. En planta baja aparece además , una ventana de tamaño mediano. En la planta superior se disponen dos huecos de tamaño considerable. Las carpinterías son de madera, las defensas metálicas y aparecen mosquiteras en algunos de los huecos. El estado en general de la vivienda es regular, con desconchados de pintura y grietas en la zona del zócalo, presencia de vegetación en el pavimento del ingreso, y carpinterías y defensas necesitadas de restauración. La fachada trasera se encuentra en estado deficiente.

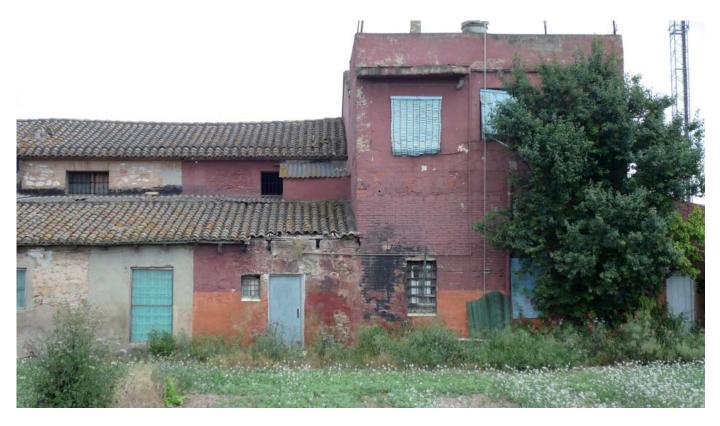
Cuerpo anexo a la planta baja de la vivienda amterior. Su uso es de almacén.

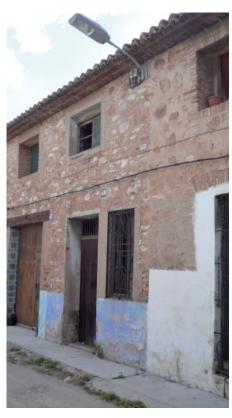
Edificio entre medianeras, con planta baja de uso residencial y cambra en la planta superior. Los muros están realizados en piedra y mortero, estando las esquinas y el perímetro de los huecos realizados en ladrillo. El zócalo está enfoscado y pintado. La cubierta de dos aguas se cubre con teja árabe. En la fachada principal se realiza el ingreso por una puerta de madera de una única hoja. En planta baja aparece además, una ventana de tamaño mediano y en la planta superior se dispone un hueco de tamaño mediano. Las carpinterías son de madera, las defensas metálicas y aparecen mosquiteras en los huecos de las ventanas. El estado en general de la vivienda es regular, con desconchados de pintura y grietas en la zona del zócalo, presencia de vegetación en el pavimento del ingreso, y carpinterías y defensas necesitadas de restauración. La fachada trasera se encuentra en estado deficiente.

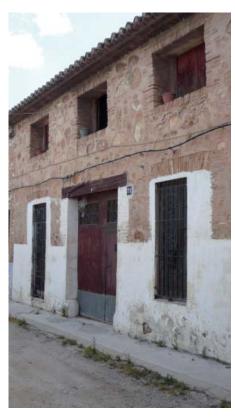
Edificio entre medianeras, con planta baja residencial y cambra en la planta superior . Los muros están realizados en piedra y mortero, estando las esquinas y el perímetro de los huecos realizados en ladrillo. La cubierta de dos aguas se cubre con teja árabe. En la fachada principal, los huecos son de gran tamaño, realizándose el ingreso por una gran puerta de madera y forja de doble hoja. En planta baja aparece además una ventana de gran dimensión h(asta el plano inferior) y otra de tamaño algo menor. En la planta superior se disponen tres huecos de tamaño considerable. Las carpinterías son de madera, las defensas metálicas y aparecen mosquiteras en algunos de los huecos. El estado en general de la vivienda es regular, con desconchados de pintura y mortero en la zona del zócalo, presencia de vegetación en el pavimento del ingreso, y carpinterías y defensas necesitadas de restauración. La fachada trasera se encuentra en estado deficiente.

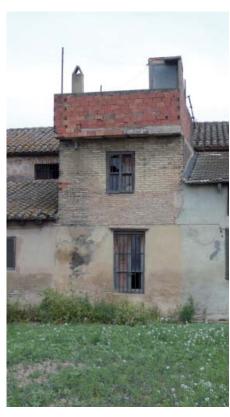
Cuerpo anexo a la planta baja de la vivienda amterior. Su uso es de almacén.

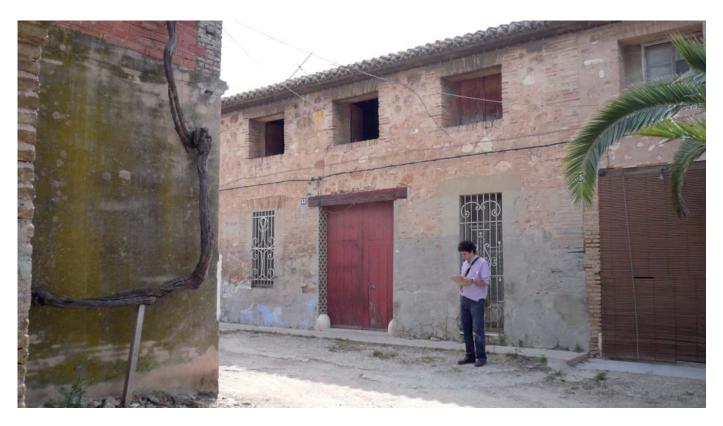
Edificio entre medianeras, con planta baja residencial y cambra en la planta superior . Los muros están realizados en piedra y mortero, estando las esquinas y el perímetro de los huecos realizados en ladrillo. La cubierta de dos aguas se cubre con teja árabe. En la planta baja de la fachada principal aparece un hueco de gran tamaño (hasta el plano inferior), y otro de tamaño más reducido, realizándose el ingreso por una gran puerta de madera de doble hoja. el interior de las jambas se encuentra revestido con azulejo cerámico. En la planta superior se disponen tres huecos de tamaño considerable. Las carpinterías son de madera y las defensas metálicas . El estado en general de la vivienda es regular, con desconchados de pintura y mortero en la zona del zócalo, presencia de vegetación en el pavimento del ingreso, y carpinterías y defensas necesitadas de restauración. La fachada trasera se encuentra en estado deficiente.

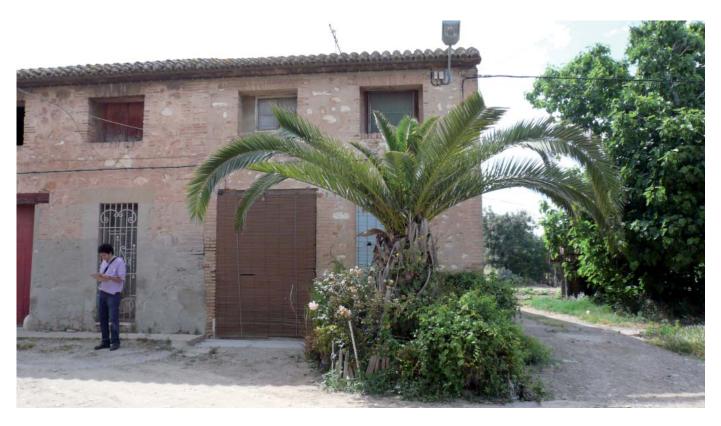
Vivienda en testero de un conjunto de elementos de iguales características y altura donde varían superficies según sean viviendas estructuradas a una o dos manos (acceso lateral, caso de dos crujías ortogonales a fachada, o acceso central, caso de tres crujías). Con fachada principal a levante, de planta baja más nivel superior destinado a almacén. A una mano y acceso por hueco principal con dintel de madera y puerta de madera de dos hojas y grandes dimensiones en la crujía izquierda del frente, la estructura se resuelve con muro de mampuesto de piedra tomado con mortero de cal y arena y esquinas, jambas dinteles y voladizos con fábrica de ladrillo macizo visto. Cubierta a dos aguas de teja árabe sobre viguería de madera y correas del mismo material. Ésta vivienda cuerpo posterior, de dos alturas, añadido a los dos que conforman el volumen principal. En el resto de viviendas del conjunto vecino el cuerpo añadido tiene altura de planta baja. Hastial norte presenta dos huecos de distinta dimensión y altura en planta baja. Uno de ellos con persiana enrollable exterior (con cuerda), el otro con mosquitera y los dos con carpintería de madera. Lado sur medianero con vivienda contigua de igual altura y materialidad de cornisa.
