ANEXO III TOMO I

José Luis Gisbert de Elío, arquitecto colegiado número 7.179 del Colegio Oficial de Arquitectos de la Comunidad Valenciana, procede a la redacción del presente INFORME DE VALORACIONES a requerimiento de la sociedad ANALYST INVIERTE 21, S.L.

La realización de la valoración de los bienes inmuebles, edificaciones, con objeto de actualizar el valor estimado al inicio del Programa de Actuación Integrada "Fuente de San Luís" actualizando la toma de datos de campo en cumplimiento de la legislación vigente y con la finalidad de subsanar los reparos contenidos en el informe suscrito por el Excelentísimo Ayuntamiento de València.

PROYECTO DE REPARCELACIÓN PROGRAMA DE ACTUACIÓN INTEGRADA FUENTE SAN LUIS. VALENCIA **JULIO** 2012

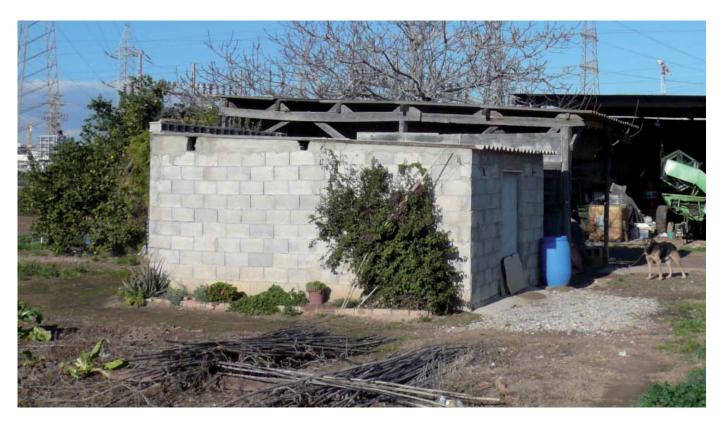
Pequeña construcción a base de bloques de hormigón prefabricado y una sola altura, con cubierta de placas onduladas de fibrocemento de un agua a levante, con muy ligera pendiente. Puerta metálica de chapa plegada a levante, resto de los frentes ciegos. Calidad muy baja de la construcción, donde las hiladas de bloque no son paralelas, no existen yagas con mortero de agarre necesario ni se resuelve bien el encuentro entre fachadas y cubierta. Deficiente solución de fijación de cubierta, donde se recurre a bloques de hormigón apoyados sobre las placas para asegurar la cubierta.

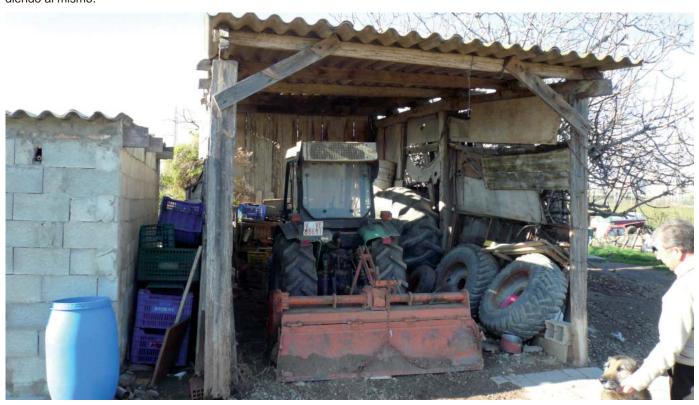
Construcción anexa a norte, destinada a cobertizo para tractor, de mayor altura que la anterior de bloque, cerrada parcialmente en sus tres frentes, salvo el este, que hace de acceso, con piezas y listones de madera reutilizados, con seis pies derechos de rollizos y vigas y correas de escuadrías. Listones diagonales rigidizan encuentro entre vigas y pies derechos. El cobertizo presenta estado deficiente de conservación, dada la casi nula calidad de la construcción y excesiva economía de los materiales.

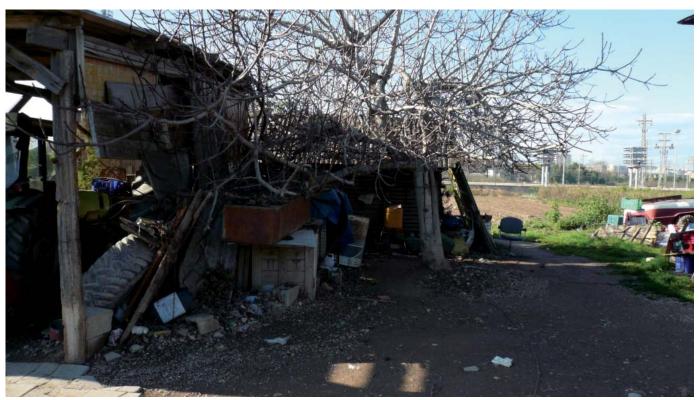
Cebera. Construcción típica de la huerta destinada al secado y almacenamiento de las cebollas. Desarrollo norte-sur, acceso por puerta de madera con lamas de madera en el frente norte. El resto de los frentes calados con listones de madera en horizontal que van montados sobre montantes de madera de mayores dimensiones. Entre montante y montante listón vertical de igual dimensión al horizontal que fija todos los horizontales del tramo. Cubierta a dos aguas, de acentuada pendiente y teja cerámica plana. Montantes de la estructura algo inclinados por el peso. En genral estado regular de la construcción.

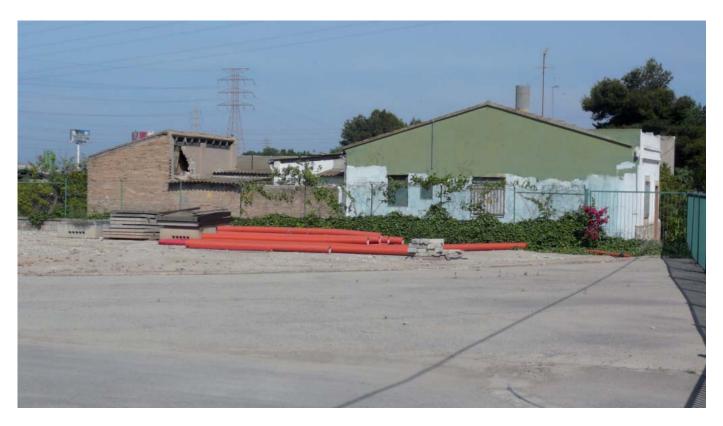
Vivienda aislada de una sola planta, a una mano y cubierta de teja árabe. Presenta patio posterior entre crujía de almacenamiento al final de la parcela y volumen de vivienda. Al volumen principal con cubierta a dos aguas se le añaden una serie de cuerpos bajos que colmatan parcialmente el espacio de patio entre cuerpo delantero de vivienda a sur y espacio posterior de almacén (cambra) con cubierta a un agua de teja árabe sobre viguería de madera que apoya sobre muro de fábrica de ladrillo macizo sin enfoscar. El acceso se produce por la fachada sur, por hueco con dintel recto y jambas alicatadas con material cerámico y puerta de madera de dos hojas. Ventana a su izquierda de dimensión cuadrada y carpintería de corredera de aluminio, persiana americana enrollable de pvc y rejas de protección sobre plano de fachada, que presenta zócalo rústico con aplacado de piezas de piedra natural caliza tomadas con mortero de cemento. Remate recto de fachada. Fachada a oeste de la vivienda presenta muro hastial con tres huecos de diversas dimensiones, dos con carpintería de madera y el más próximo a fachada con carpintería de aluminio, rejas y persiana americana de pvc. Fachada oeste de testero cambra y muro de patio no está en el mismo plano que el muro hastial de la vivienda, en ese espacio entre entre planos se sitúa puerta de acceso secundario a patio, metálica (chapa de acero galvanizada) y prefabricada. En general presenta estado normal de conservación.

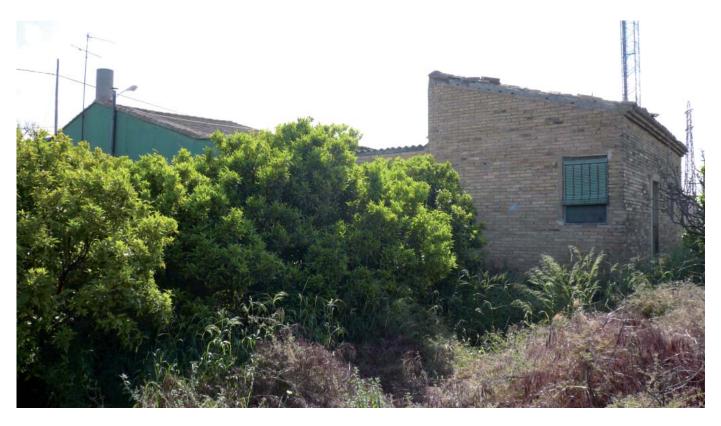
Los añadidos tanto de vivienda como de almacén presentan cubrición con ligera pendiente de placas onduladas de fibrocemento. Fachada norte de fabrica de ladrillo macizo visto sin enfoscar y con dos huecos, una puerta de una sola hoja con carpintería metálica y un ventanuco con carpintería de madera y reja de protección. Fachada a levante enfoscada sólo la parte de muro hastial, el resto fábrica de ladrillo macizo visto. Tres huecos en este frente. Estado de conservación regular, salvo algún desperfecto puntual en cambra.

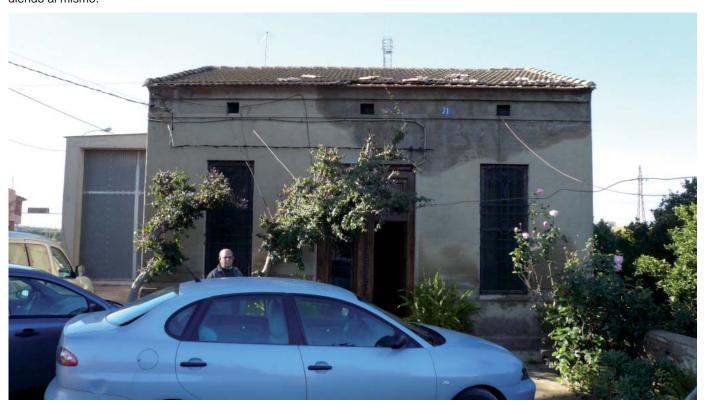
Vivienda unifamiliar, de dos crujías a dos manos con patio posterior y cuadras o anexos a la vivienda. Adición de una tercera crujía ocupando parte del patio y la construcción de una nave almacén en el lateral recayente al camino Escuelas Malilla, nave que se utiliza como garaje o depósito de maquinaria agrícola. En la vivienda se han realizado diferentes reformas para la actualización de algunos acabados e instalaciones. El inmueble está compuesto por planta baja, donde se ubican la nave y las dependencias propias de la vivienda, y una planta primera con dos cambras sin distribución interior. A levante la vivienda presenta frente con hueco central y puerta de madera de dos hojas y dos ventanas laterales estrechas y altas con carpintería de madera, mosquiteras y rejas. La cambra superior se insinúa a través de tres ventanucos-respiraderos e eje con las tres huecos de fachada. Cubierta a dos aguas de teja cerámica plana. La planta primera se compone de cambra diáfana que ocupa las dos primeras crujías de la vivienda, una terraza. El frente a este de la vivienda presenta problemas de humedades en encuentro de cubierta con fachada. Salvo éste punto el estado de conservación es regular.

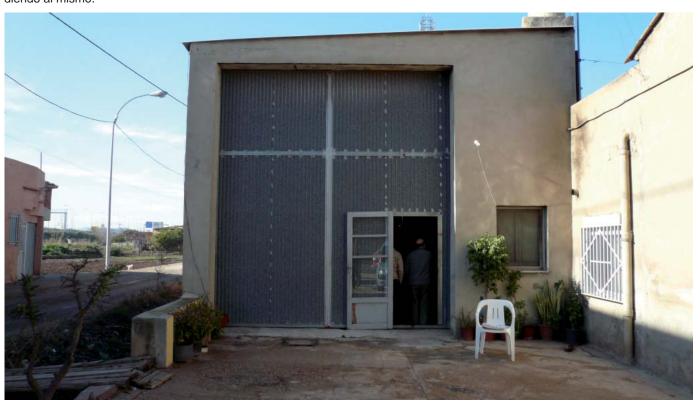
Retraida respecto al frente de la vivienda se encuentra el acceso al almacén desde levante, con gran puerta metálica de chapa plegada galvanizada, y puerta menor en ella con bastidor de madera y hojas de vidrio. A la derecha de este gran hueco, ventana cuadrada baja con carpintería de madera de dos hojas y mosquitera. El frente muestra pendiente hacia sur de cubierta de placas de chapa metálica ondulada. A sur el frente de la nave presenta dos ventanas en su parte baja y se observa como el almacén actual es consecuencia de la sobreelevación de un cuerpo de una crujía preexistente al que se la ha sustituido la cubierta original por una ligera y al que se le han mantenido los huecos a sur. La nave carece de distribución interior, tiene forma rectangular y un pequeño aseo.descubierta sobre la cocina y otra cambra diáfana sobre la zona de trastero. El almacén presentan un estado de conservación normal, sin patologías aparentes.

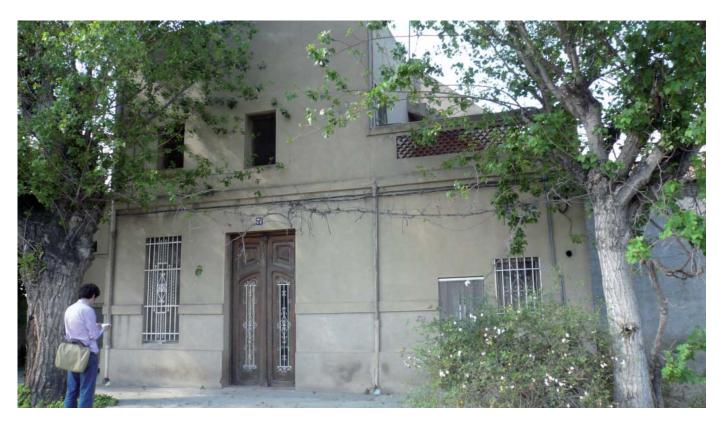
Edificio residencial, anexo en su parte trasera a un conjunto de viviendas también residenciales. Consta de un cuerpo central de dos plantas y un cuerpo lateral con cubierta aterrazada. Los muros exteriores están realizados en ladrillo enfoscado y sin pintar. La cubierta es plana. El ingreso se realiza por el cuerpo central de la fachada principal, a través de una gran puerta de doble hoja de carpintería de madera y vidrio protegido con defensas metálicas. A su izquierda en planta baja existe un hueco de gran tamaño, también con carpintería de madera y defensas metálicas. En la primera planta se distingue una cambra con dos huecos medianos. El cuerpo lateral que se encuentrra en el ala Este de la vivienda dispone de una puerta de menor tamaño y de una sola hoja. A su derecha se aprecia un hueco de tamaño mediano. La carpintería es de madera y las defensas metálicas. Aparece antepecho en la parte superior de la fachada, realizado con piezas de material cerámico en celosía. La vivienda dispone de instalación eléctrica y teléfono. El estado general de la vivienda es de regular. Aparecen grietas en la fachada, humedades en la parte inferior de la vivienda, y las carpinterías necesitan restauración. Se encuentra habitada.

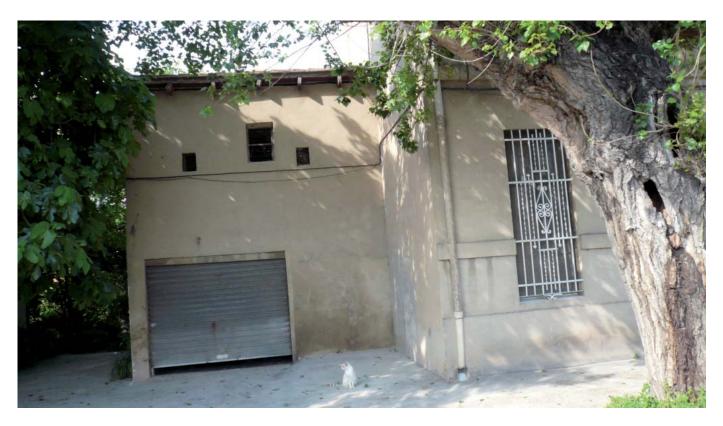
Cuerpo lateral existente al Oeste de la vivienda anterior. Su uso es el de almacén y garaje. Los muros exteriores están realizados en ladrillo enfoscado sin pintar. Dispone de una gran puerta metálica de acceso a vehículos en la planta inferior y tres huecos en la planta primera, uno de ellos de pequeño tamaño, los restantes dos son huecos de ventilación. La carpintería es de madera. La cubierta es de estructura de madera y teja árabe. El estado de la construcción es de regular - deficiente. Aparecen grietas en fachada, humedades en la zona inferior de los paramentos y las carpinterías de madera necesitan restauración.

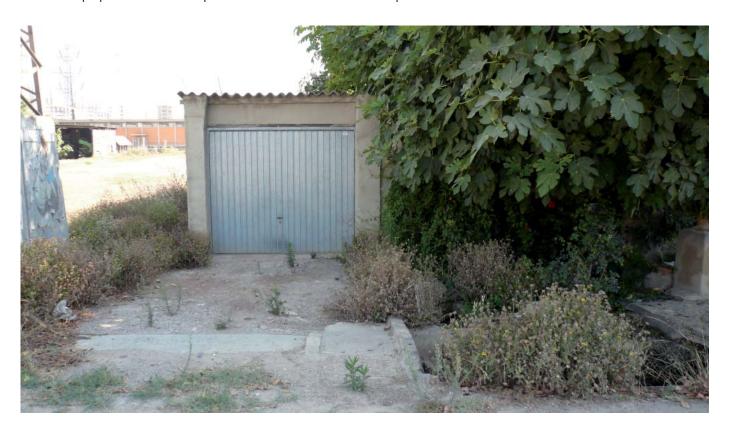
Construcción exenta con uso de almacén. Realizada con muros de ladrillo enfoscado sin pintar y vigas de madera. La cubierta se conforma con planchas onculadas de fibrocemento. Posee una gran puerta metálica de acceso a vehículos. El estado de la construcción es de regular, contemplándose grietas y fisuras en las fachadas así como presencia de humedades. La puerta metálica se encuentra en buen estado.

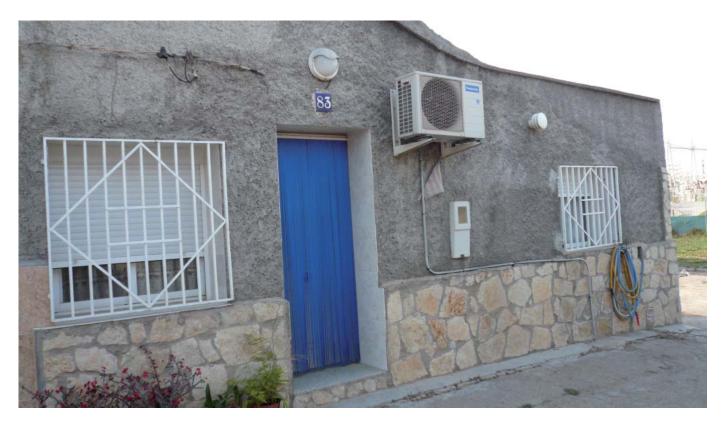
Vivienda medianera desarrollada en planta baja y de uso residencial. Fachadas enfoscadas con mortero de cemento y con un zócalo de mampostería de piedra. La cubierta es de teja árabe y está realizada a un solo agua. En la fachada principal aparece una puerta de ingreso de madera de una sola hoja y dos ventanas de tamaño medio. La carpintería y las defensas de los huecos son metálicas y las ventanas disponen de persianas. Las fachadas restantes no poseen huecos significativos. La vivienda dispone de instalación eléctrica, aire acondicionado y se encuentra habitada. El estado de la vivienda es normal, con las fachadas, cubierta, carpintería y defensas en buen estado.

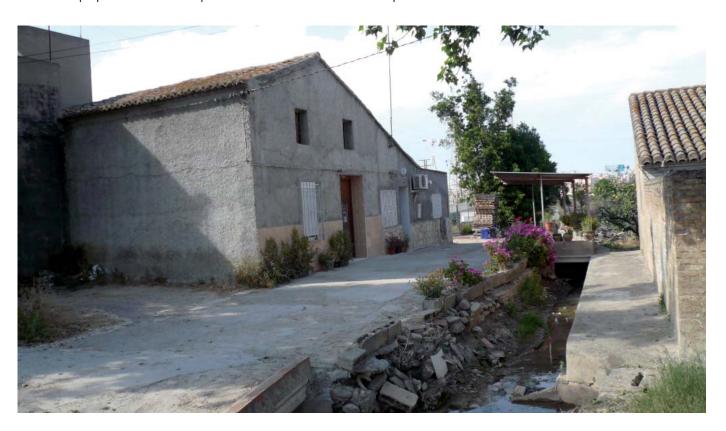
Porche situado delante de la fachada principal, junto al camino de acceso a la vivienda. Su uso es de aparcamiento. Compuesto de una estructura metálica y una cubierta de placas de fibrocemento. Su estado es de regular. Aparecen signos de corrosión en algunas zonas de la estructura.

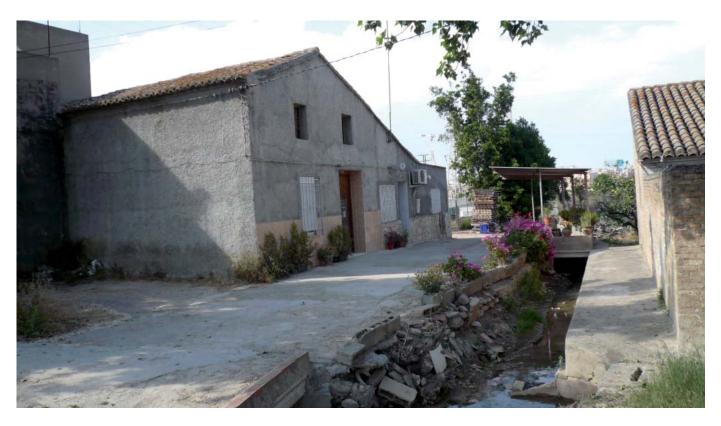
Vivienda con añadidos en planta baja que cuenta como volumen principal con edificación a dos aguas y planta baja y cambra. Cubierta de teja árabe a dos aguas en volumen principal y de placas de fibrocemento a un agua en añadadidos de planta baja. Acceso principal desde testero este, donde se aprecia pendiente de la falda de cubierta a norte que cubre dos crujías. Puerta de acceso de madera de dos hojas con huecos practicables con vidrio y rejas metálicas. A derecha e izaquierda de la puerta huecos con carpintería de aluminio, persianas americanas enrollables de pvc y protección con rejas metálicas. Dos huecos superiores de menores dimensiones, carpintería de madera y rejería. Fachada con zócalo de material cerámico imitando piedra hasta altura de 1.30 aprox, resto de fachada acabada con mortero de cemento de textura rugosa. A sur la vivienda presenta frente ciego y aparece en su totalidad revestida con mortero de cemento de textura rugosa. Es medianera, en parte, a poniente con otra construcción de mayor altura. Presenta buen estado en general.

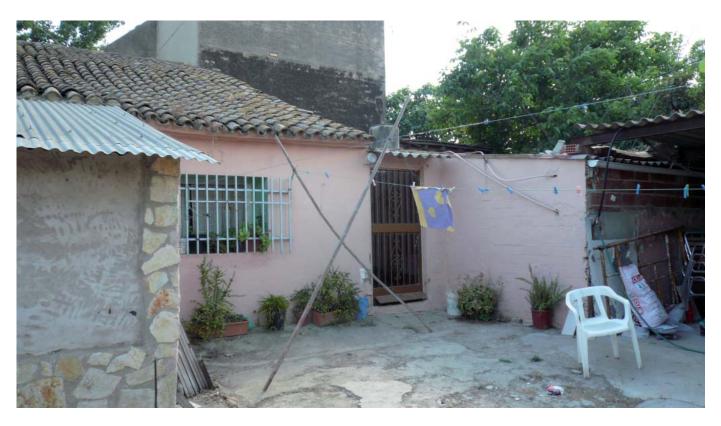
Cuerpo bajo de una planta añadido a norte. Puerta de acceso en fachada norte, donde se aprecian las dimensiones de éste cuerpo, con cubierta de planchas onduladas metálicas a un agua y frente ciego con zócalo de piedra natural y resto enfoscado vasto. Puerta y ventana en retranqueo de frente norte dan acceso a vivienda. Puerta de carpintería metálica pintada de marrón, de una hoja con rejas y casi en su totalidad de vidrio. Ventana horizontal con carpintería de aluminio en parte interior del hueco y rejas metálicas en su parte exterior. Frente oeste de la vivienda compuesto por añadidos en planta baja con distintos acabados, y cubrición a base de placas onduladas de fibrocemento. El más próximo a la vivienda medianera cuenta con el frente enlucido con mortero de cemento y ventana cuadrada de dimensiones aproximadas de un metro por un metro con carpintería de aluminio y lamas horizontales de vidrio. Ésta cuerpo de retrae ligeramente del frente a oeste de la vivienda con la que linda. Posterior a éste cuerpo y hacia el norte aparece retraído otro cuerpo de igual altura y fachada acabada con ladrillo hueco sin enlucir. Retranqueado respecto de éste cuerpo, también dando fachada a poniente aparece tabique a panderete de ladrillo que es la parte trasera del cobertizo que se abre a levante desde patio norte, construido con vigas metálicas que aguantan placas onduladas de fibrocemento que vierten aguas a oeste. Serie de añadidos que presenta baja calidad constructiva y de materiales. Aparecen frentes sin enlucir.

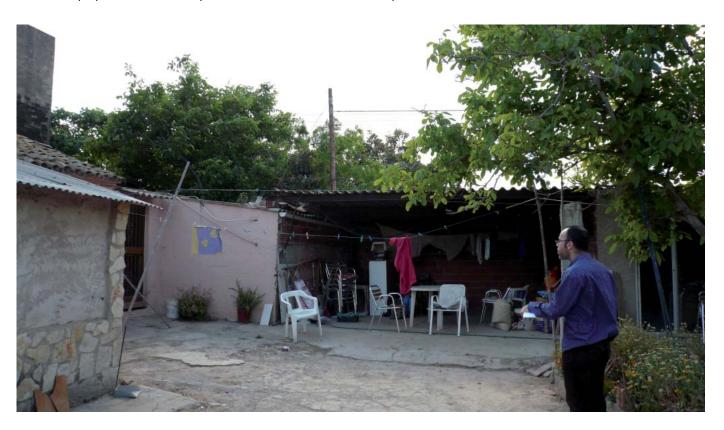
Parte del cuerpo anterior destinado a almacén. Presenta las mismas características constructivas y su estado es regular.

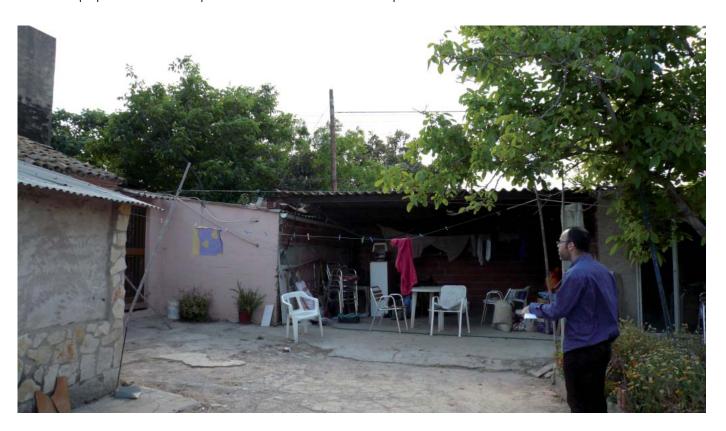
Anexo a los cuerpos bajos añadidos aparece éste cobertizo, abierto en su frente levante y que presenta deficiente calidad constructiva. Aparece frente a oeste sin enfoscar, cubierta de placas de fibrocemento sobre estructura deficientememente fijada. Perfil metálico se apoya simplemente sobre un ladrillo en un extremo del cobertizo.

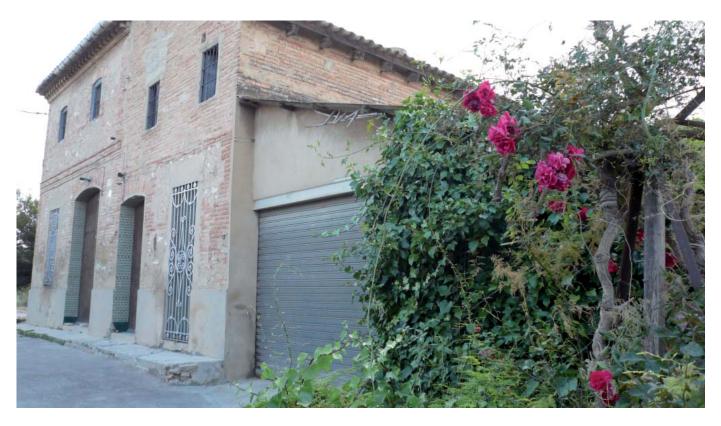
Vivienda a una mano compuesta por volumen principal formado por planta baja más nivel superior y cubierta a dos aguas a la que se añade por el frente norte crujía con muros de fábrica de ladrillo macizo sin esfoscar con cubierta a un agua a norte y planta baja más cambra, hasta frente oeste de la vivienda, a partir de éste frente presenta una sóla altura y cubierta a un agua hacia sur. En testero a éste ventana de madera con reja de hierro. A éste la vivienda presenta hueco de acceso grande, con arco rebajado de tres roscas de ladrillo y puerta de madera con dos hojas. A su derecha ventana estrecha con dintel recto formado por arco de fábrica de ladrillo macizo, carpintería de madera y reja de hierro trabajado. Cantonadas, jambas dinteles y cornisa resueltas con aparejo de ladrillo visto. Fajas de ladrillo de dos hiladas de espesor a mitad altura de cada uno de los niveles de planta que atan la construcción. Cornisa trabajada especialmente con ladrillo macizo. En fachada a poniente hueco principal resuelto como en fachada éste, aperturas superiores también como el frente a éste y ventana inferior de menores dimensiones que la éste. La cornisa no presenta trabajo con ladrillo tan elaborado y el anexo, con cubierta a un agua, presenta un hueco en el mismo plano de fachada. Patio a oeste, rodeado por cerca de ladrillo macizo visto y limitado a norte por crujía de una sola altura y cubierta de una sola agua a sur. Dos pequeños añadidos en lado sur, uno en fachada a sur y otro en parte sur de fachada oeste. Los dos con pequeña cubierta a un agua de placas onduladas de fibrocemento y cerramiento tanto de ladrillo macizo como hueco. La calidad constructiva de ésta vivienda es bastante buena y merece especial mención el trabajo del ladrillo. Su estado de conservación es normal, excepción hecha del cuerpo añadido a norte, que presenta construcción con materiales no adecuados y con problemas de deterioro.

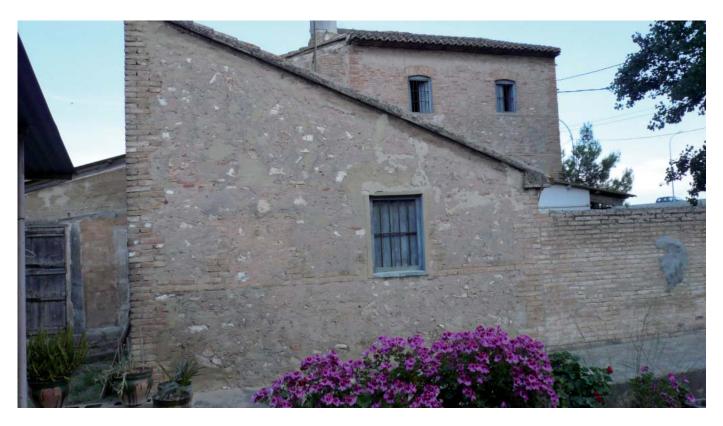
Cuerpo de planta baja mas cambra a base de muro perimetral de ladrillo macizo y cubierta a un agua de teja árabe a norte. Uso almacén y estado de conservación normal.

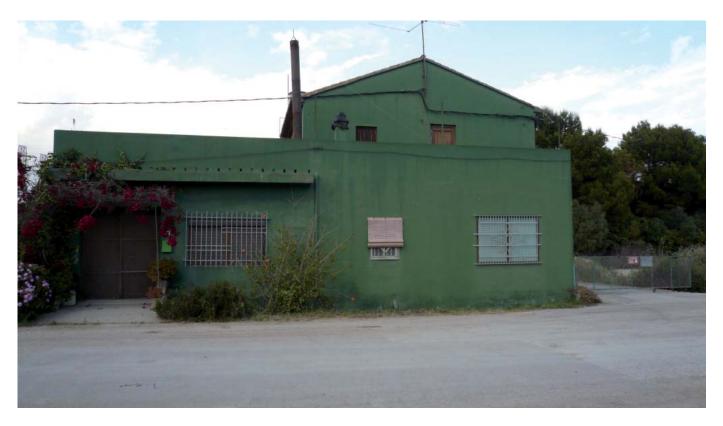
Vivienda medianera desarrollada en planta baja y planta primera. La planta baja es de uso residencial y la superior se encuentra destinada a almacén. Los muros exteriores son de bloque de hormigón o ladrillo y se encuentran estucados y pintados. La cubierta es de dos aguas y está realizada en teja árabe. Se accede al ingreso principal por un camino privado asfaltado. En la planta baja de la fachada Sureste se encuentra la puerta de acceso, de doble hoja, y dos huecos de tamaño mediano. En la planta superior aparecen otros dos huecos de menor tamaño. En la planta baja de la fachada Sur se distingue un acceso para vehículos, dos huecos de tamaño mediano y otro de menor dimensión. En la planta superior aparece una pequeña puerta de salida a la terraza y una pequeña ventana. La fachada a poniente no dispone de huecos significativos. La carpintería es de mayoritariamente de madera, aunque también se distingue carpintería metálica. Las defensas y la puerta de acceso a vehículos son metálicas. En general el estado de la vivienda es normal, si bien aparece alguna grieta en la fachada principal, y las carpinterías de madera presentan algunos signos de deterioro. La fachada Oeste tiene superficies sin enfoscar ni pintar.

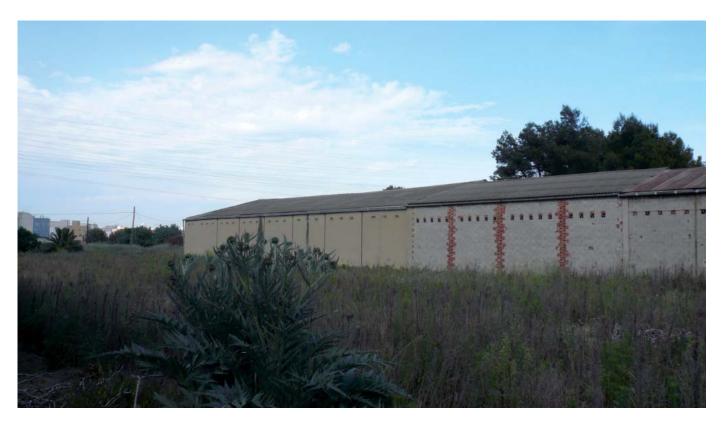
Nave industrial, comparte testero sur con vivienda. Muros de bloque de hormigón y pilastras de ladrillo. En la fachada Este se disponen pequeños huecos de ventilación. Cubierta a dos aguas de placas onduladas de fibrocemento. El estado general del edificio es normal-regular. Aparecen algunos bloques de hormigón y ladrillos rotos, los muros no se encuentran enfoscados ni pintados y la carpintería necesita restauración.

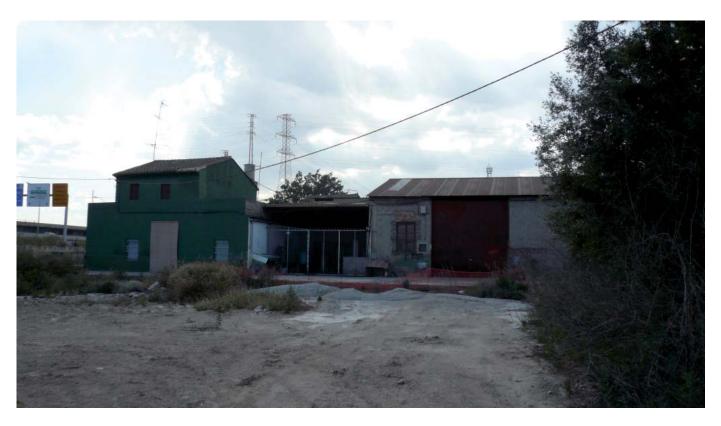
Nave industrial entre medianeras con uso de almacén. Muros de bloque de hormigón o ladrillo en la fachada Oeste. La fachada Este se encuentra abierta, cerrada con una valla metálica. Cubierta a dos aguas de placas onduladas de fibrocemento. El estado general del edificio es regular - normal. Aparecen algunos bloques de hormigón y ladrillos rotos y los muros no se encuentran enfoscados ni pintados.

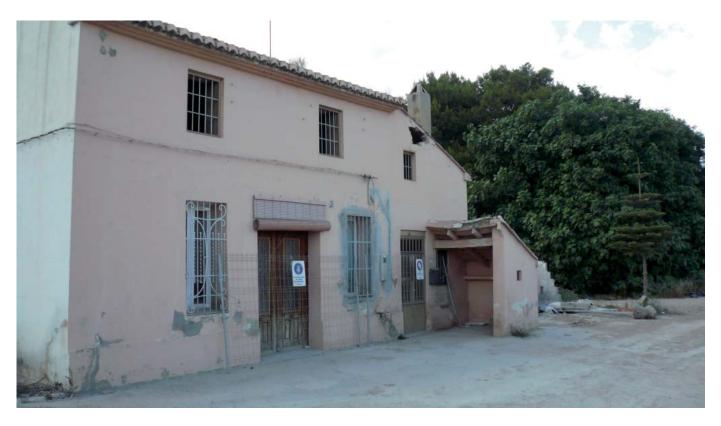
Conjunto de vivienda y espacio para almacenamiento de aperos agrícolas compuesta por casa a dos manos, con fachada a levante que se desarrolla en planta baja más primer nivel, al que se añade crujía en su frente norte con planta baja mas primer nivel más bajo que el anterior y cubierta de un aqua a norte. El testero de ésta crujía añadida se evidencia en el alzado éste con puerta de dos hojas y menor dimensión que la principal y pequeño hueco en cambra. El cuerpo más alto presenta a norte puerta amplia de madera de dos hojas, flanqueada por dos huecos verticales en planta baja, con carpintería de aluminio blanco y rejas en la cara exterior. En planta superior dos huecos de menor dimensión con rejería menos trabajada y carpintería de madera sin vidrio. Voladizo a levante de fábrica de ladrillo macizo. Cubierta a dos aguas de teja árabe. En parte derecha de fachada a levante existe pequeño cobertizo de muy reducidas dimensiones que ocupa la mitad del testero de la crujía añadida al norte de la construcción principal, resuelto con cubierta a un aqua de teja árabe sobre escuadrías de madera, cerrado a norte y este y abierto a sur. En frente a poniente se evidencian en un mismo plano los testeros del cuerpo norte de desarrollo este-oeste y cubierta a un agua de teja plana y fábrica de ladrillo macizo, el testero de un cuerpo añadido a volumen principal, de menor altura, sensiblemente coincidente con la prolongación de la crujía intermedia de la vivienda en dirección oeste y una última parte de remate recto y altura más baja coincidente con la prolongación a oeste de la crujía sur de la edificación principal. Este último cuerpo añadido cuenta con un tramo, el más próximo a la vivienda, cubierto con placas onduladas de fibrocemento y otro tramo de pequeñas dimensiones resuelto con cubierta plana. La fachada sur presenta un hueco vertical en planta baja del testero del volumen principal, con reja trabajada y carpintería de aluminio lacado en blanco. El otro hueco en el alzado sur pertenece al cuerpo añadido y es de dimensiones cuadradas con carpintería metálica y persiana enrollable (con cuerda) de pvc. A poniente existen dos huecos de distinta dimensión y carpintería de madera. Al cuerpo añadido al norte al volumen rincipal se le añade un cuerpo más, de desarrollo ortogonal al anterior y cubierta con inclinación a poniente de una sóla agua de placas de fibrocemento sobre correas de madera y muros de fábrica de ladrillo hueco enfoscado con mortero de cemento y sin pintar.

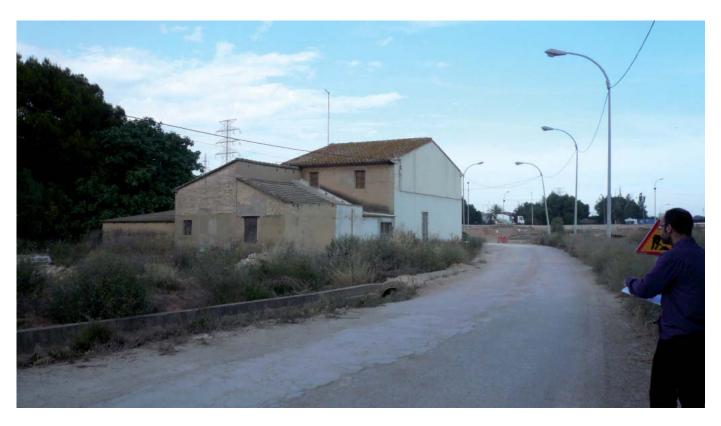
Se refiere a la parte, tanto de planta baja como de superior, destinada a almacén.

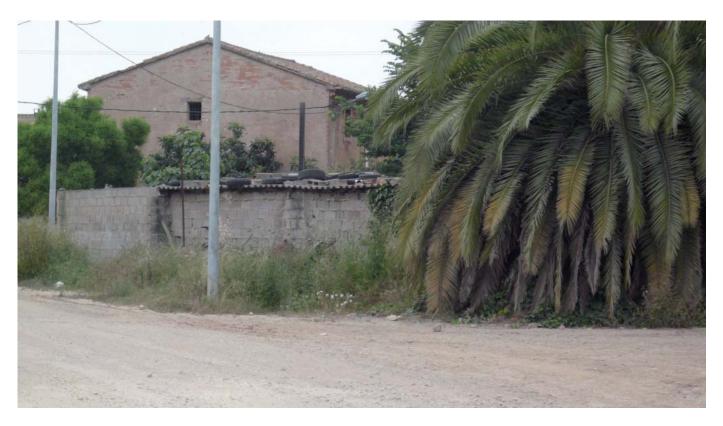
Cuerpo construido junto a límite de la propiedad, constituido por muro perimetral de bloque hueco de hormigón armado, sobre el que apoya cubierta hecha a base de placas onduladas de fibrocemento. La calidad de la construcción es deficiente, las placas de cubierta se aseguran con bloques de hormigón y neumáticos. Los bloques de hormigón se encuentran sin enfoscar.

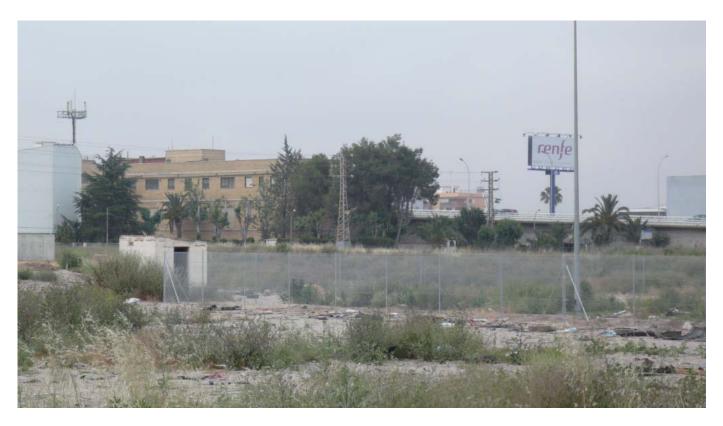
Pequeña construcción de unos 7 m2 de superfície con paredes de bloque de hormigón prefabricado enfoscado y pintado en blanco y cubiertas a base de placas onduladas de fibrocemento con ligera inclinación hacia levante. Puerta de acceso a sur. En fachada a poniente pequeña perforación de ventilación en muro. Se encuentra actualmente con la puerta forzada y en estado de abandono.

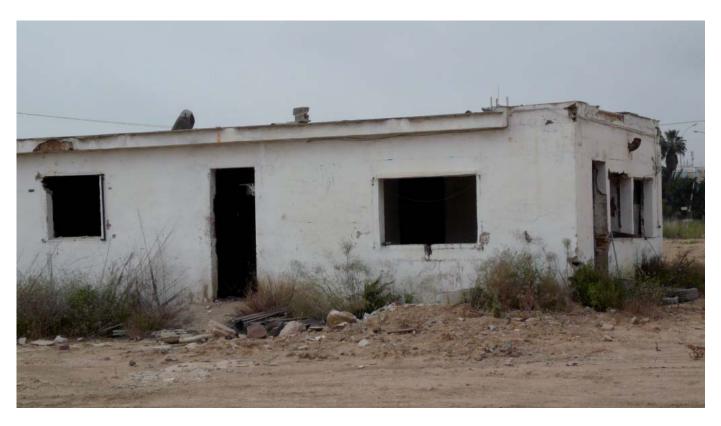
Construcción rectangular, de una crujía y desarrollo este oeste usada como cuerpo de oficinas. Presenta fachada ciega a norte y puertas de acceso a sur y este. A sur, puerta de acceso flanqueada por dos ventanas en disposición simétrica. A levanta puerta en la parte izquierda y a su derecha dos ventanas de iguales dimensiones. Cubierta plana. Muros de bloque de hormigón enfoscado y pintado en blanco. En la actualidad ha perdido su uso, han sido arrancadas la totalidad de las carpinterías y sólo conserva estructura de muros portantes y partición interior junto a forjado de cubierta. Estado de abandono.

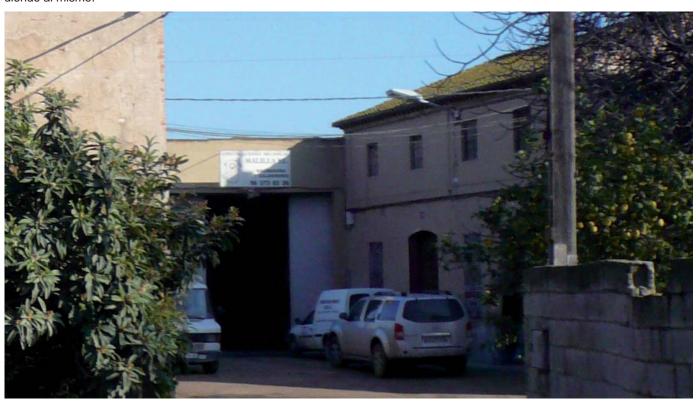
Volumen destinado a vivienda con fachadas mayores a oeste y a este. En parte norte se sitúa vivienda a dos manos, de dos crujías de profundidad y con cubierta a dos aguas. Medianera con ella a sur, otra vivienda a una mano, con la misma profundidad de crujía y con la misma altura de cornisa. A poniente la vivienda a dos manos y la vivienda a una mano presentan alzado unitario, con cornisa trabajada en fábrica de ladrillo macizo y cuatro huecos superiores con carpintería de madera y rejas idénticas. La casa a dos manos presenta dos huecos simétricos, altos y estrechos flanqueando el hueco principal de acceso, con arco escarzano y puerta de madera de dos hojas y jambas alicatadas con material cerámico. Los huecos laterales presentan rejería de hierro forjado y carpinterías de madera y vidrio con contraventanas interiores. La fachada a levante de éstas viviendas y anexos presenta gran hueco central con arco rebajado y puerta de madera de dos hojas y ventanas más pequeñas que las de poniente para la vivienda a dos manos. Las ventanas cuentan en ésta fachada con menor altura y dinteles en arco con rejas menos trabajadas que en fachada a poniente, mosquiteras y carpinterías de madera. Huecos superiores idénticos salvo el extremo izquierdo de la vivienda a dos manos, donde las exigencias funcionales del almacenamiento de arroz en planta superior hacen que sea mucho mayor y no presente rejas de protección. La vivienda a una mano presenta en ésta fachada puerta, con rejas de protección, dintel recto y carpintería de madera. Sobre ésta ventana, hueco superior a eje con rejas, carpintería de madera y similares dimensiones. Todo el alzado a levante presenta enfoscado de mortero de cemento sin pintar, y las dos viviendas principales cuentan con cornisa única de fábrica de ladrillo macizo y diseño distinto al del frente norte. Aquí no aparecen dentellones sino esquinas en diagonal del ladrillo que generan dibujo zigzagueante de ladrillo macizo volado, donde apoya la hilada que sustenta las tejas que vuelan parcialmente.

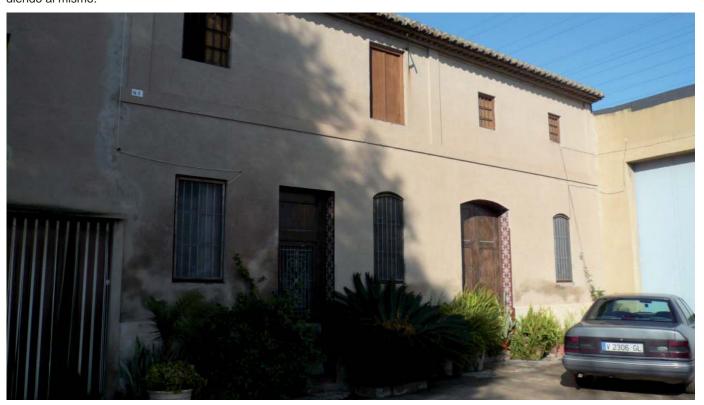
Espacio del volumen de viviendas y cuerpos anexos destinado a almacenamiento. En el testero sur de la segunda vivienda existe un cuerpo anexo de planta baja y una sola crujía de profundidad más cambra y cubierta de teja árabe a un agua, con pendiente a sur. A este presenta ventana con carpintería de madera en nivel superior y pequeña ventana de dos hojas correderas de aluminio, persiana y rejas de protección junto a puerta de acceso de madera y con dos hojas. A oeste, hueco con persiana metálica enrollable. Sobre éste acceso aparece un pequeño ventanuco con reja metálica y carpintería de madera. El segundo anexo remata el alzado este con un hueco de acceso con puerta de una hoja de chapa metálica plegada pintada. Sobre la fachada sur de éste cuerpo se adosa otro cuerpo de crujía estrecha, de desarrollo solo en planta baja y con cubierta ligera de placas onduladas de fibrocemento. Frente a poniente ciego.

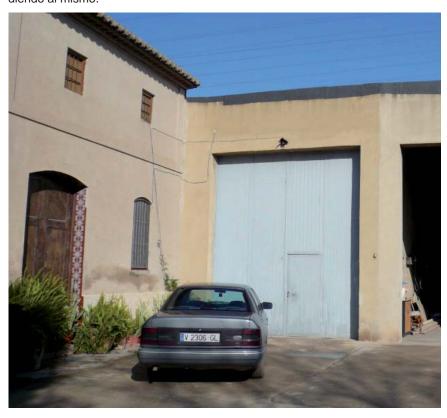
Edificación de tipo industrial destinada a talleres y almacén y anexa a un ala de vivienda. Dicha nave se distribuye a su vez en cuatro naves diáfanas, siendo dos de ellas independientes y con acceso diferenciado. Las dos naves restantes, comunicadas interiormente y con acceso propio, son las ocupadas por Construcciones Malilla S.L. para el ejercicio de la actividad. Se desarrollan ambas en planta baja, con la única excepción de un pequeño altillo destinado a oficinas, aseo y vestuarios de personal.

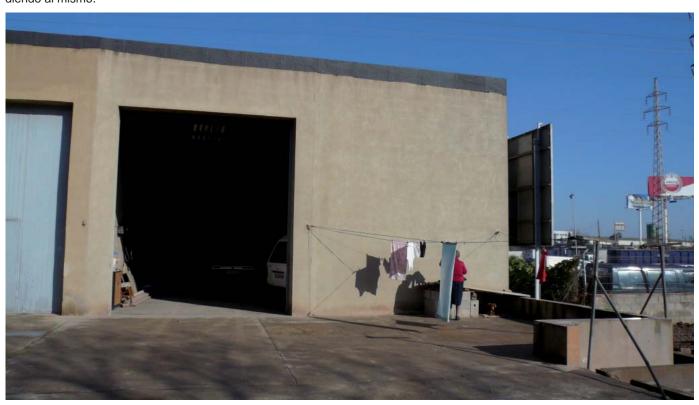
Parte de la edificación de nave industrial destinada a aparcamiento cubierto. Cubierta a un agua de placas onduladas de fibrocemento sobre correas metálicas que a su vez apoyan sobre pórticos metálicos a base de pilares de acero. Iluminación natural interior con placas onduladas de poliéster armado con fibra de vidrio. Muro de cerramiento perimetral de fábrica de bloque de hormigón enfoscado y sin pintar, con pela asfáltica negra en el encuentro entre cerramiento de fábrica perimetral y cubierta. Gran hueco de entrada de vehículos a sur, con puerta metálica de chapa plegada corredera. Frente a levante ciego. El aparcamiento cubierto ocupa parcialmente el frente éste del testero de la nave industrial, presentando fachada a sur y a este. El conjunto del aparcamiento presenta buen estado de conservación.

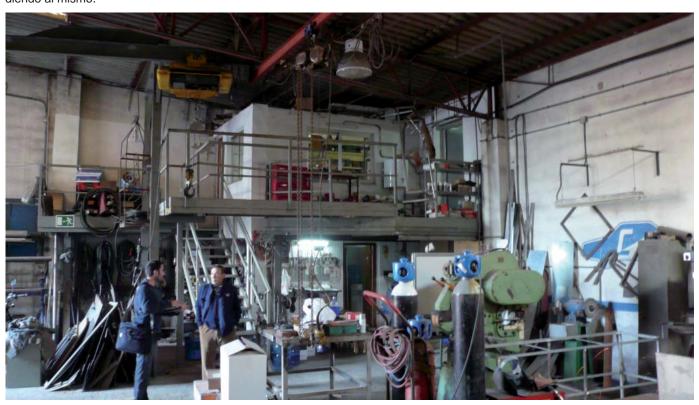
Espacio de la nave industrial destinado a oficina. Altillo con escalera metálica de acceso. Oficina con dos frentes de fábrica enlucidos con yeso y dos ventanas correderas de aluminio y vidrio, una por cada frente.

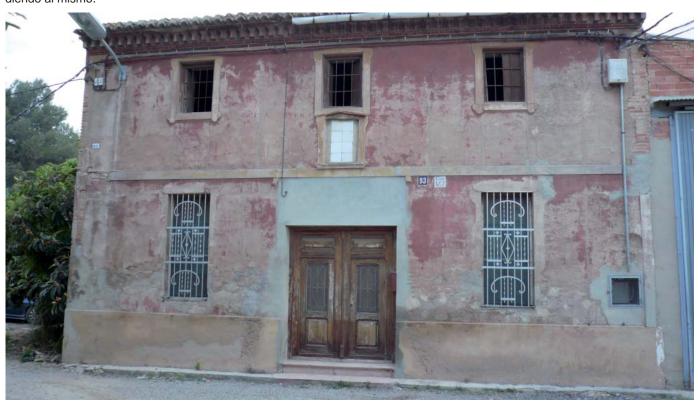
Vivienda unifamiliar aislada de dos crujías a dos manos con dos plantas (estancias vivideras en la planta baja y una cambra diáfana en planta primera para el almacenamiento y secado de grano). Fachada norte presenta composición correspondiente con vivienda a dos manos. En eje central hueco de grandes dimensiones con puerta de madera de dos hojas, dos huecos practicables en ellas, con hojas de vidrio, contraventanas interiores y rejas de protección. Las dimensiones del hueco original han sido alteradas. Dos ventanas laterales en planta baja, estrechas y que no llegan a zócalo de base flanquean el acceso. Con carpintería de madera y protección de rejas de hierro trabajado. Imposta horizontal limita planta baja con superior, donde tres huecos de iguales dimensiones y recercados que sobresalen del muro presentan carpinterías de madera y rejas sencillas de hierro. Alero de cornisa con trabajo de aparejo de fábrica de ladrillo visto. Molduración y dentellones que sustentan voladizo de cubierta de teja árabe a dos aguas. Entre puerta y ventana, en eje central, tabernáculo plano donde se supone habría plafón cerámico. En la actualidad aparecen sólo piezas cerámicas sin ningún dibujo. El cuerpo original de la vivienda presenta buen estado en general, a pesar del mal estado de las carpinterías del nivel superior o de las alteraciones de dimensiones del hueco principal de acceso.

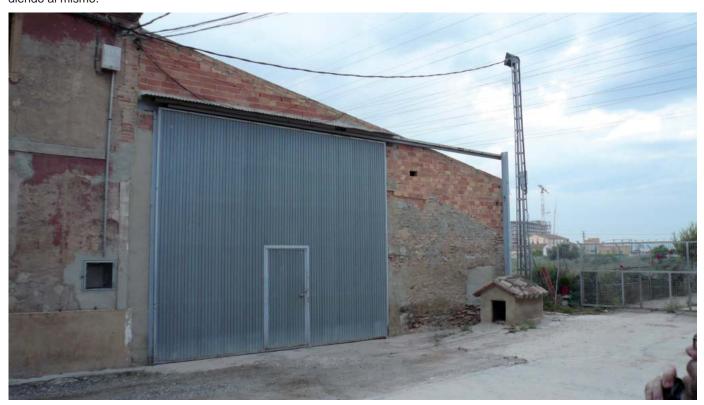
En parte norte del volumen original de vivienda se adosa construcción industrial a un agua, que presenta fachada en el mismo plano que la vivienda a levante. Gran puerta corredera en la parte derecha del frente este , que desliza sobre riel horizontal que excede en altura la parte más baja de la fachada. Resto de fachada a éste compuesta por testero a base de muro de ladrillo hueco sin enfoscar que se apoya sobre muro de mampuesto de antigua construcción Ampliación de la vivienda con una tercera crujía, de menor altura y fachada a sur fábrica de ladrillo enfoscado con mortero de cemento sin pintar. En la actualidad el conjunto está formado por la propia vivienda, la nave adosada a la misma (a la que se accede desde la cocina) y un pequeño porche cubierto adosado a la fachada oeste. La nave ocupa un espacio diáfano y tiene en su interior un pequeño vestuario, una zona delimitada para almacén y un pequeño altillo para oficina. Su estado de conservación es normal.

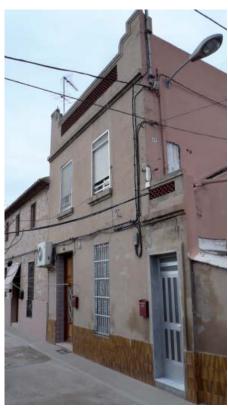
Vivienda binuclear de tres plantas adosada de tres fachadas en agrupación de entorno rural. Responde inicialmente a la tipología tradicional de vivienda de dos crujías a una mano con patio posterior y cuadras. A lo largo de su vida útil ha sufrido diferentes transformaciones, consistentes en la adición de una tercera crujía, segunda y tercera planta, la cubrición de parte del patio y la utilización de la zona de cuadras como garaje o trastero. Además se realizaron las obras que resolvieron el acceso independiente a planta segunda mediante escalera de una sola zanca cubierta, que aparece como volumen añadido en la fachada norte y se evidencia den el frente a este como un añadido lateral en fachada. En la actualidad está formada por dos viviendas macladas entre sí de forma que una ocupa la planta primera y un pequeño estudio sobre el garaje y la otra se desarrolla en planta segunda y posee un estudio en planta tercera. La primera de las viviendas, está compuesta por planta primera (baja), donde se ubican las dependencias propias de la vivienda, y una planta segunda con terraza y estudio sobre garaje, todas las estancias poseen iluminación y ventilación natural. Parte del patio se encuentra cubierto. Al fondo se ubica el garaje, con acceso independiente del de la vivienda desde el camino Escuelas Malilla y linterna con escalera a planta segunda desde donde atravesando la terraza, se accede al estudio. A este presenta frente de vivienda a dos manos y dos alturas, con puerta de madera de acceso de dos hojas a la izquierda y ventana vertical hasta altura de la puerta a su derecha, con carpintería de madera, mosquitera y reja de protección. A eje, en planta superior dos ventanas correderas de dos hojas de aluminio y vidrio, con mosquitera y persianas americanas de pvc enrollable. En parte baja puerta de acceso a escalera vivienda superior de aluminio y vidrio con jambeado interior de mármol. Revestimiento de alicatado cerámico en toda la parte baja de fachada este. Remate parte alta de fachada con peto de piezas cerámicas caladas y macizo de fábrica de ladrillo en las esquinas. En fachada norte tres ventanas en planta baja, a distintas alturas y protegidas por rejas metálicas.

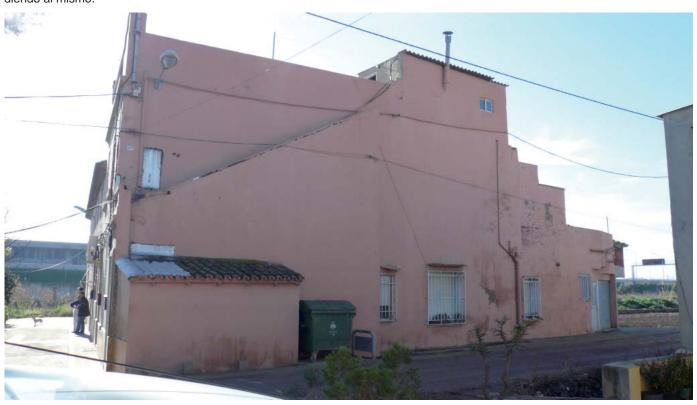
Aparcamiento se desarrolla en parte posterior. Acceso vehículos por fachada esquina noroeste.

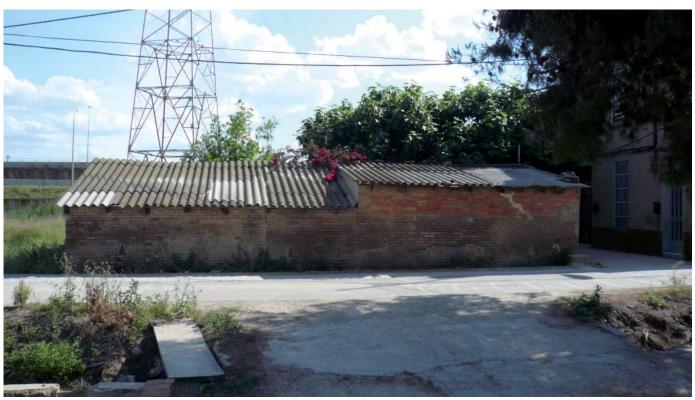
Junto con la parte correspondiente a la AP-169, forman cuerpo auxiliar exento. Construcción baja de muros de fábrica de ladrillo macizo y cubierta actual de placas onduladas de fibrocemento y chapa metálica sobre escuadrías de madera. Linda al este con construcción de altura un poco de menor, cubierta a un agua y similares características. Presenta en su fachada norte pequeñas perforaciones en la parte baja del muro, de forma triangular, hechas con tres piezas enteras de ladrillo macizo. Vierte aguas a norte también. El testero a oeste es ciego y se encuentra pintado del mismo color que la fachada norte de las viviendas 171a y 171b . Fachada sur enfoscada y pintada, con puerta de acceso de madera de una hoja en su parte izquierda y dos ventanas con carpintería de madera protegidas con mosquitera a mitad altura del muro a la derecha de la puerta.

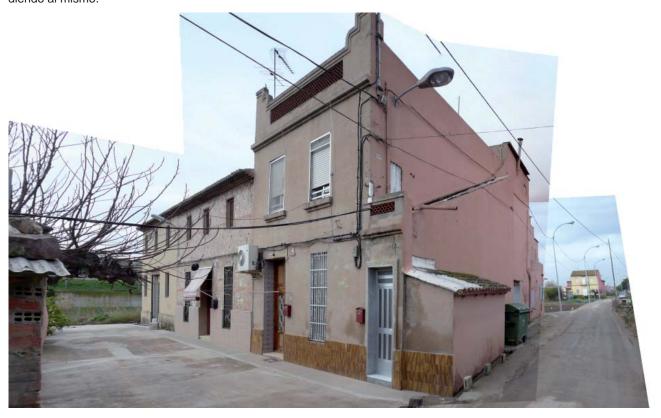
La segunda de las viviendas, está compuesta por planta segunda, donde se ubican las dependencias propias de la vivienda, y planta tercera con pequeño estudio al que se accede por escalera exterior, todas las estancias poseen iluminación y ventilación natural. Desde planta baja subimos escalera de una sola zanca que desembarca en la segunda crujía de planta segunda donde accedemos por estar comedor que realiza las funciones de distribuidor dando acceso a terraza exterior desde la que mediante escalera alcanzamos la tercera planta en la que se sitúa el estudio. En segunda crujía recayente a patio trasero existe un dormitorio sencillo. Recayente a fachada de acceso en la primera crujía se sitúa una salita y el dormitorio principal, y en la tercera crujía el programa de cocina y baño. Desde el patio se divisa el patio de planta baja y está abierto a suroeste. La fachada norte no presenta huecos en nivel superior, salvo pequeña ventana del estudio, propiedad de la vivienda en planta baja.

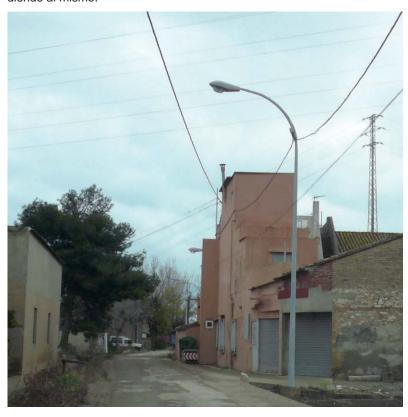
Espacio en planta baja del cuerpo anterior destinado a almacenamiento. Presenta calidad de de conservación menor.

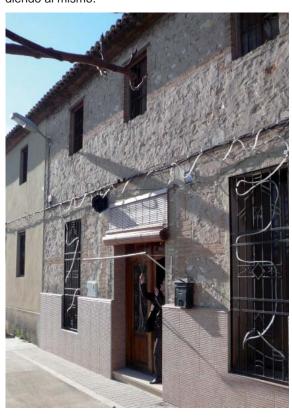
Vivienda de dos plantas de altura y medianeras a norte y sur con otras dos viviendas con las que forma agrupación. Responde a una tipología tradicional de vivienda de dos crujías a dos manos con patio posterior y cambra. A lo largo de su vida útil ha sufrido diferentes transformaciones, consistentes en la adición de una tercera crujía sobre su fachada poniente, la cubrición de parte del patio y la utilización de la zona de cuadras como garaje o trastero. Las últimas reformas realizadas en la vivienda datan del año 2005 y consistieron en la actualización de los acabados e instalaciones de la cocina. La fachada norte sigue el esquema característico de casa a dos manos con dos alturas, con muros a base de mampuesto de piedra tomada con mortero de cal y arena, a la vista y fajas de ladrillo macizo en dobles hiladas que atan la fábrica. Los recercados de huecos y cornisa son de fábrica de ladrillo macizo visto. La cornisa sigue en forma y altura la de la construcción vecina a sur. Está compuesta por planta baja, donde se ubican las dependencias propias de la vivienda, y en planta primera con dos cambras sin distribución interior, las correspondientes al bajo cubierta de fachada y a la cambra oeste. Parte del patio se encuentra cubierto y consta de zona de barbacoa y un aseo. Al fondo se ubica el garaje, con acceso independiente del de la vivienda desde el camino Escuelas Malilla. La planta primera se dedica a cambra diáfana que ocupa las dos primeras crujías, terraza descubierta sobre la cocina y otra cambra diáfana sobre el garaje. El estado de conservación es bueno.

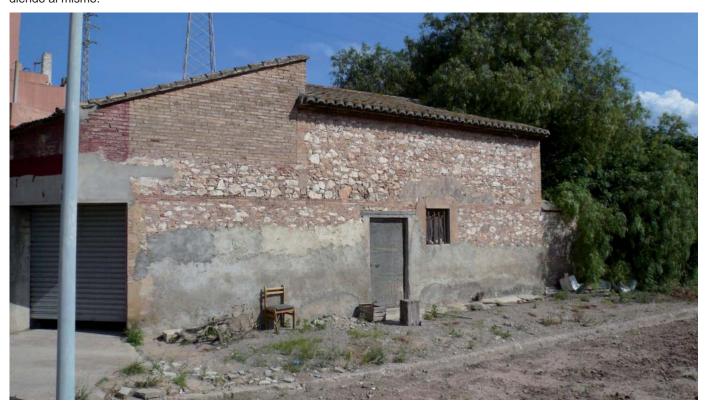
Cambra. Bajo cubierta de la vivienda. Destinado a almacenamiento.

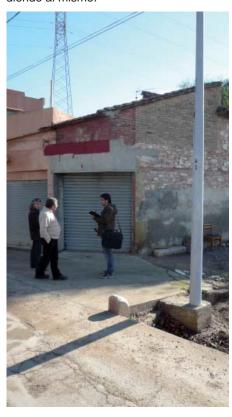
Acceso a aparcamiento por parte posterior de la vivienda. Fachada oeste, junto a acceso aparcamiento de la vivienda 171a.

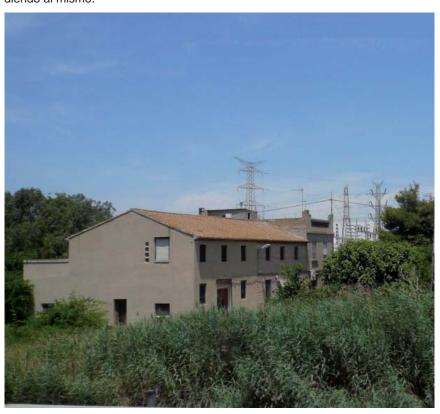
Vivienda más al sur de un grupo formado por tres. De dos crujías y dos alturas cubiertas por tejado inclinado a dos aguas. Cuerpo bajo añadido en fachada posterior (poniente). Presenta fachada principal a este, con frente característico de vivienda organizada a dos manos, es decir, hueco principal con dintel recto de madera y puerta grande de madera de dos hojas y huecos practicables con vidrios y rejas de protección. Flanquean la puerta dos huecos verticales y estrechos, con rejas de protección, mosquiteras y carpinterías de madera con vidrio al exterior y contraventanas interiores. En nivel superior tres huecos idénticos, a eje con los de planta baja, con rejas de protección y carpintería de madera. Fachada enfoscada con mortero de cemento. Sin pintar. Cornisa de fábrica de piezas de ladrillo macizo en continuidad con vivienda vecina al norte. Cubierta de teja árabe y patio posterior limitado por tapia de ladrillo en esquinas y fábrica de mampuesto de piedra tomado con mortero de cal y arena. El estado de la vivienda en general es de normal, encontrándose en buen estado las carpinterías de madera.

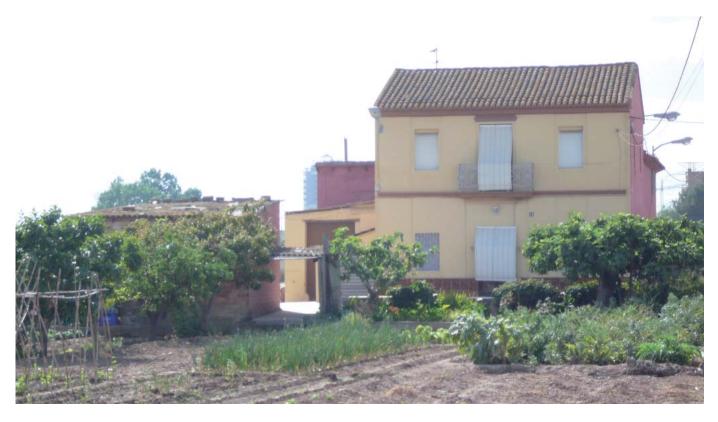
Vivienda aislada constituída por planta baja y planta primera con uso residencial. La cubierta está realizada de teja árabe, siendo a dos aguas en el cuerpo principal y a un agua en el resto de la vivienda. Los muros exteriores son de piedra y mortero excepto en la zona de las esquinas y el perímetro de los huecos, que se refuerzan con ladrillo. Se encuentran enfoscados y pintados. La fachada Oeste dispone de tres huecos pequeños en planta baja, estando uno de ellos cegado. En la planta superior aparece otro hueco de tamaño similar. La carpintería es de madera y las defensas metálicas. La fachada Norte dispone de tres huecos en planta baja y otros tres en la planta primera, todos ellos de tamaño pequeño y mediano. Las carpinterías son mayoritariamente de aluminio, las defensas metálicas y existen mosquiteras y persianas en algunos de los huecos. El ingreso se produce por la fachada Este a través de una puerta de madera de doble hoja. Aparecen además dos ventanas medianas en la planta baja y otras dos en la planta superior, donde existe una puerta de madera de igual tamaño que la del acceso a la vivienda pero con salida a balcón. Las ventanas poseen defensas metálicas en la planta baja y persianas en la superior. La fachada posee un zócalo cerámico. El estado de la vivienda es de regular, estando mejor conservadas las fachadas Norte y Este, donde la carpintería y protección se encuentra en buen estado. La carpintería de madera necesita restauración. La cubierta se encuentra en estado normal. Los muros exteriores presentan grietas, desconchados, humedades, eflorescencias y falta de pintura en la parte inferior.
