ANEXO III TOMO I

José Luis Gisbert de Elío, arquitecto colegiado número 7.179 del Colegio Oficial de Arquitectos de la Comunidad Valenciana, procede a la redacción del presente INFORME DE VALORACIONES a requerimiento de la sociedad ANALYST INVIERTE 21, S.L.

La realización de la valoración de los bienes inmuebles, edificaciones, con objeto de actualizar el valor estimado al inicio del Programa de Actuación Integrada "Fuente de San Luís" actualizando la toma de datos de campo en cumplimiento de la legislación vigente y con la finalidad de subsanar los reparos contenidos en el informe suscrito por el Excelentísimo Ayuntamiento de València.

PROYECTO DE REPARCELACIÓN PROGRAMA DE ACTUACIÓN INTEGRADA FUENTE SAN LUIS. VALENCIA **JULIO** 2012

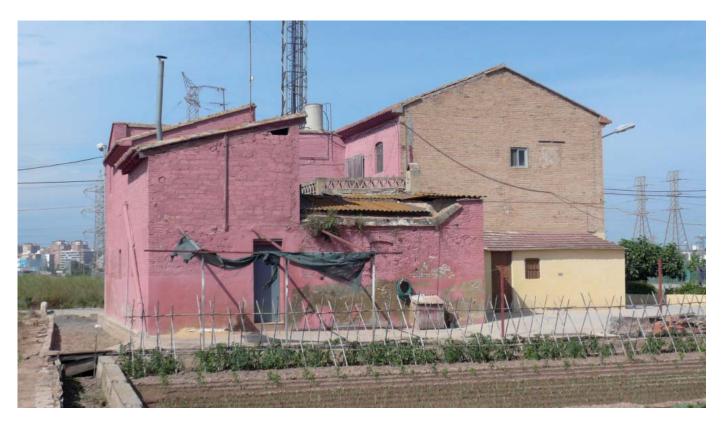
Volumen edificado anexo a la vivienda en su fachada Sur. Su uso es el de almacén. Los muros están realizados de piedra con juntas de mortero y con ladrillo. La cubierta se realiza con teja árabe y placas de fibrocemento. Aparece una pequeña puerta metálica y un hueco cegado. El estado es deficiente, faltan algunos ladrillos en la parte superior de la fachada, trozos de enfoscado y pintura, y aparecen restos de vegetación en la fachada. Presenta humedades y la cubierta está en mal estado.

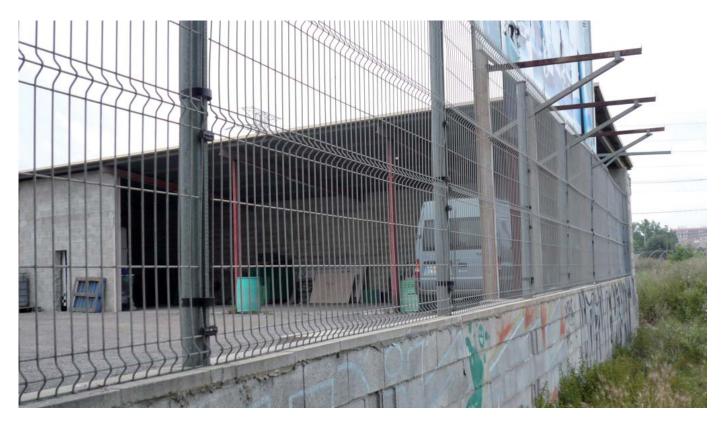
Construcción con muro de bloque de hormigón prefabricado a norte, sobre el que apoyan vigas metálicas sobre las que descansan viguetas metálicas que sustentan cubierta , con ligera inclinación a norte, de placas de chapa metálica plegada. A sur construcción abierta, las vigas descansan sobre pilares metálicos exentos. Testero y último tramo de estructura de frente sur con fábrica de bloque de hormigón. Reciente construcción de no muy buena calidad.

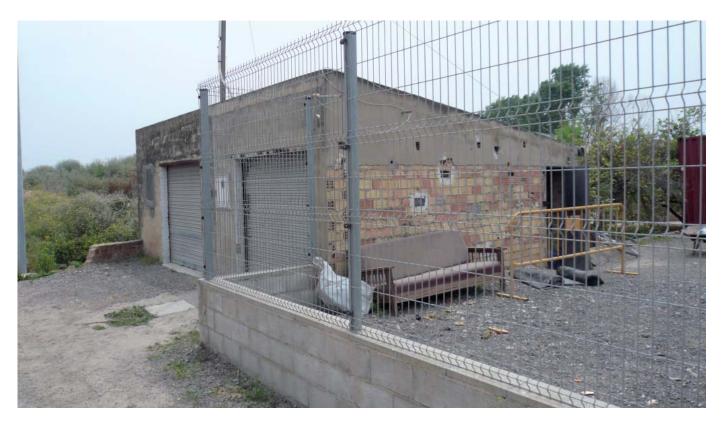
Construcción exenta de desarrollo en planta baja y reducidas dimensiones, de ladrillo hueco, enfoscado con mortero de cemento y cubierta a un agua de placas de fibrocemento. Presenta dos huecos grandes (cabe un coche por cada una de ellas) en su frente norte, cerrados con persiana metálica enrollable, y pequeña ventana con rejas en la parte izquierda del frente protegida por mosquitera. Resto de los frentes del volumen ciegos y enfoscados.

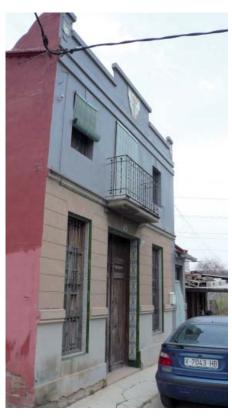
Edificio medianero de uso residencial desarrollado en planta baja. Muros exteriores de bloque de mortero enfoscado y pintado en la fachada Sur. Aparece un zócalo enfoscado en la fachada principal. El ingreso se produce por una gran puerta de doble hoja de madera existente en la fachada Este. Además se distinguen dos huecos de gran altura con carpintería de madera y defensas metálicas. El interior de los huecos tanto de la puerta como de las ventanas se revisten con azulejo cerámico. No existen huecos significativos en la fachada Sur. El estado de la vivienda es de regular. Falta enfoscado y pintura en alguna zonas de la parte inferior de las fachadas, las carpinterías y defensas requieren restauración y falta vidrio en algunas zonas de los porticones de las ventanas.

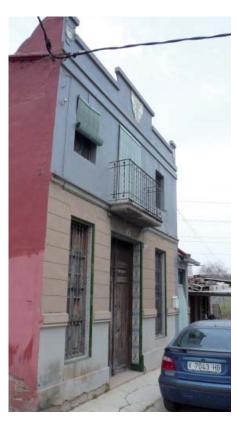
Edificio medianero de uso residencial desarrollado en planta primera con terraza en la parte trasera de la vivienda. Muros exteriores de bloque de mortero enfoscados y pintados. Cubierta a dos aguas de teja árabe, levantándose pequeño antepecho en la fachada principal. El ingreso se produce por una puerta de una sola hoja existente en la planta baja, siendo la carpintería de madera con defensas metálicas. En la fachada principal de la vivienda se distingue una gran puerta de doble hoja con salida a balcón. A ambos lados del balcón aparece un hueco de mediano tamaño con mosquiteras en el exterior, con persiana enrollable en una de ellas y en la puerta de salida al balcón. Las carpinterías son de madera. En el centro y laterales del antepecho se aprecian escudos cerámicos. En la fachada Sur aparecen dos huecos, uno de pequeño tamaño con mosquitera y defensas metálicas y otro de mayor dimensión con persiana enrollable. El estado general de la vivienda es de normal, aunque se aprecian algunos desconchados en el enfoscado y pequeñas grietas en las fachadas. Habitado en la actualidad.

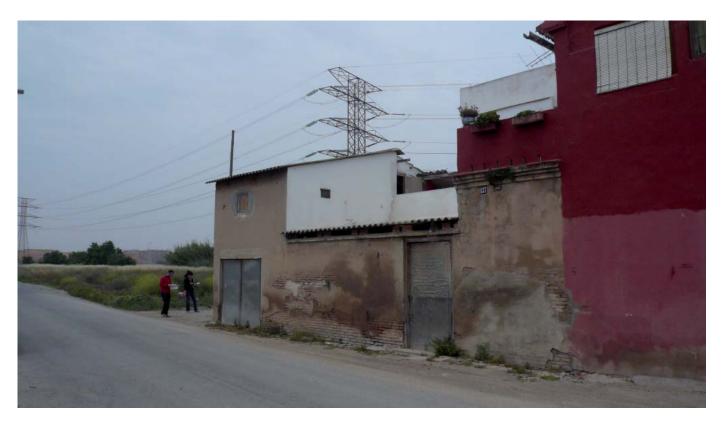
Construcción medianera desarrollada en planta baja y planta primera destinada a corral, que dispone de patio originalmente descubierto. Los muros exteriores son de bloques de mortero de cemento o ladrillo enfoscado. En la planta baja de la fachada Sur dispone de un acceso para vehículos por puerta metálica de doble hoja, y de una puerta de menor dimensión, también metálica, de acceso a patio o corral. La fachada Oeste dispone de dos pequeños huecos de ventilación en la planta baja y dos huecos medianos parcialmente cegados en la planta superior. Central a la fachada se distingue una puerta metálica de una sola hoja. La cubierta a dos aguas es de placa ondulada de fibrocemento. El estado general del edificio es de deficiente. Faltan grandes superficies de enfoscado en las fachadas, aparecen grietas y humedades en fachada, la cubierta está en mal estado, las carpinterías necesitan restauración y en algunos casos sustitución. Aparecen restos de vegetación en la parte inferior de las fachadas.

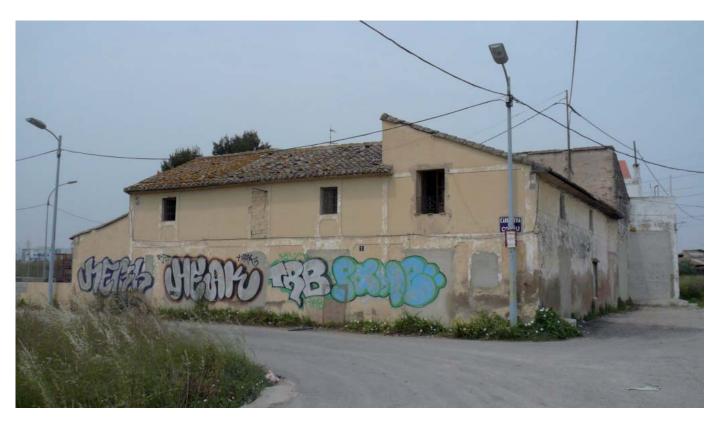
Edificio medianero con uso de almacén. Desarrollado en planta baja y planta primera. Los muros exteriores se encuentran enfoscados y la cubierta es inclinada y de teja árabe. En las fachadas se han cegado todos los huecos de la planta baja. En la planta primera de la fachada Norte aparecen tres huecos de pequeño tamaño con defensas metálicas. En la primera planta de la fachada Sureste también se ha cegado una ventana, quedando dos huecos de tamaño medio y otro de mayor dimensión. La carpintería es de madera y se disponen mosquiteras en algunos de los huecos. En la fachada Suroeste se distingue un cuerpo anexo de una sola altura. El estado del inmueble es en general deficiente, con desconchados en el enfoscado y la pintura, existencia de grietas, presencia de vegetación en la zona inferior de las fachadas, y necesidad de restauración de carpinterías y defensas. Se aprecia derrumbe de una de las fachadas interiores y mal estado de la cubierta existente en la fachada Sur.

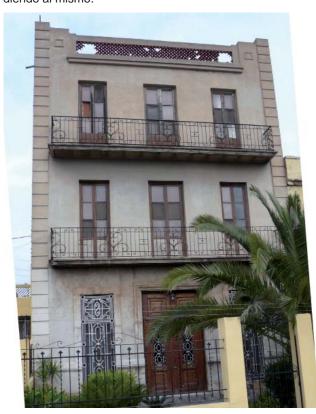
Vivienda en planta baja de edificio de tres plantas medianero. La vivienda se estructura en tres crujías "a dos manos" de forma que el acceso se produce en la fachada recayente al vial. Triple acceso, uno principal sur, en la parte izquierda, porche con tela mosquitera, en el frente del saliente de la ampliación y otro posterior a través de galería. Primera crujía de la vivienda, paralela a fachada, de mayor calidad en general, y en particular por conservar la carpintería de madera de mobila de porte y dimensiones singulares, puertas de acceso delantera y trasera y cancela entre estar y vestíbulo de atrás particularmente interesante. Revestida mediante cerámica hasta altura de los hombros, pavimento de motivos geométricos de baldosa hidráulica, falsos techos con molduras perimetrales decoradas, lámparas suspendidas integradas y un cuidado mobiliario. Fachada sur acceso central con puerta de madera de dos hojas y zonas practicables con rejas, vidrio y contraventanas interiores. Flanqueada por dos ventanas verticales con carpintería de madera y rejas metálicas con trabajo decorativo geométrico y mosquiteras al interior. En plantas superiores balcón corrido que comunica los tres huecos verticales. Carpinterías de madera con vidrios y contraventanas interiores. Las dos protecciones metálicas de los balcones en hierro trabajado. Almohadillado simulado en esquinas con fábrica de ladrillo enfoscado. Remate de frente con peto de piezas cerámicas caladas que presenta problemas de deterioro, existen piezas cerámicas que se han desprendido. Calidades y estado de conservación muy dispar en planta baja frente a las superiores, donde las carpinterías presentan problemas de rotura de vidrios y cierto estado de deterioro. Fachada a poniente se enfosca sólo en planta baja, dos niveles superiores con ladrillo macizo a la vista.

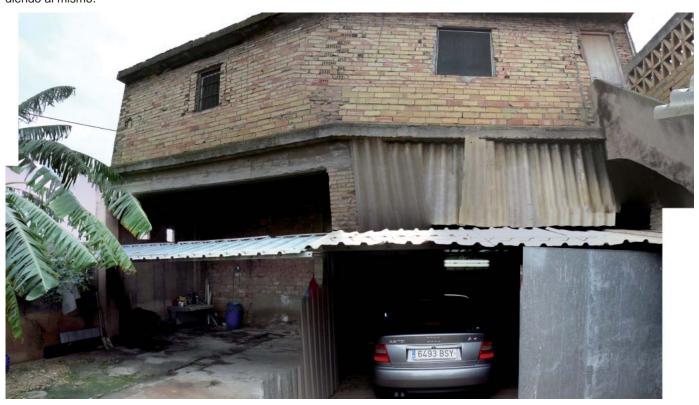
Junto a volumen principal, apoyado en la medianera a levante y fondo se encuentra el recinto de garaje, sobre él sala de juegos a la que se accede por escalera exterior, bajo la misma hay un taller que comunica al garaje. En la galería hay un trastero. Además de estas estancias sobre el edificio originario se realizan 2 plantas comunicadas por escalera común a través de la fachada izquierda con el plano de aceso. En dichas plantas existieron dos viviendas, de ellas queda la distribución si bien algunos huecos de la parte trasera se han tapiado, poseen distinto nivel de conservación y acabados. Ninguna de las dos tiene características para considerarlas habitables sino es realizando obras de acondicionamiento de cierta relevancia. La planta segunda posee algunas salas ocupadas con acopio de enseres y uso esporádico, en las piezas de primera crujía que conservan carpinterías. La planta tercera presenta patología de humedades respecto de la cubierta, que a su vez presenta síntomas de reparación superficial y acopio de material de derribo. Ambas plantas carecen de uso habitual.

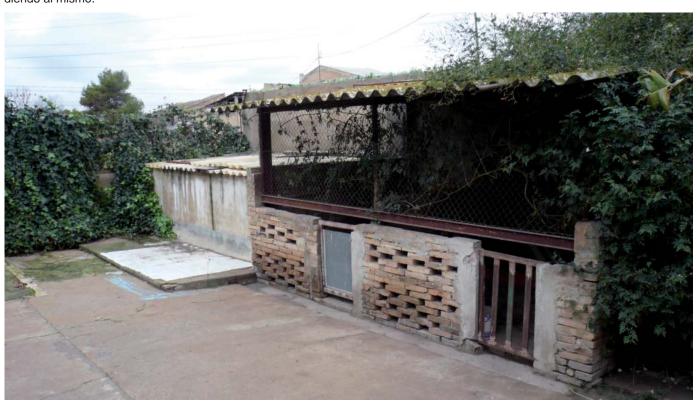
Cobertizo posterior al volumen de la vivienda con cercado calado de ladrillo caravista hasta altura aproximada de un metro y resto de cerramiento hasta cubierta de placas onduladas de fibrocemento, con malla de alambre trenzada. Posible uso gallinero perrera o pocilga. Dos puertas bajas, una metálica y la otra a base de barrotes metálicos soldados. Tapia posterior hasta altura de cubierta limita a norte la propiedad. Presenta un estado de conservación deteriorado, sobre todo la parte baja de fábrica de ladrillo consecuencia de las humedades. Oxidación en perfiles metálicos.

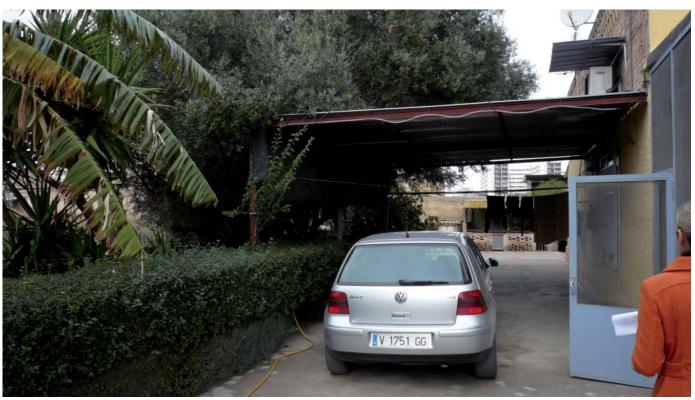
Techado ligero sobre espacio destinado aparcamiento, a base de tres pies derechos de perfiles metálicos de acero en continuidad con sendos perfiles en cubierta que se empotran en muro oeste y sobre los que descansan correas metálicas sobre las que descansan chapas metálicasplegadas. Los perfiles presentan estado parcial de oxidación y las chapas defectos de planeidad y algunas de ellas concreciones consecuencia del paso del agua.

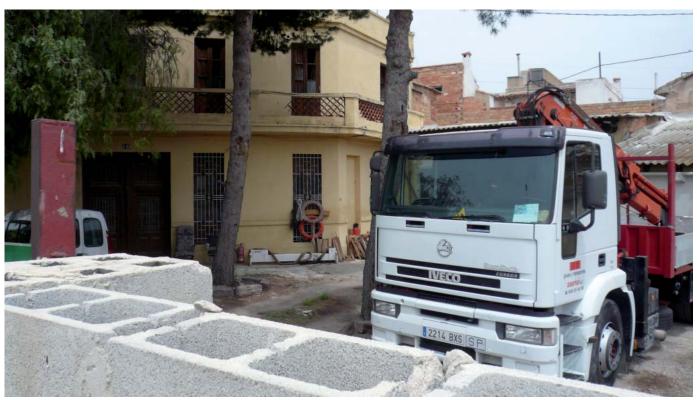
Vivienda en planta baja y construcción almacén con piscina anexa al lado este. Antiguo casino con cualidades de vivienda en primera planta. Limita al norte y al oeste con medianería. Fachada a sur y a éste, con chaflán, después de patio de acceso tras puerta metálica corredera. Totalidad de huecos tanto en planta baja como en superior verticales con carpinterías de madera y rejas en plano de fachada sólo en planta baja. Gran puerta de madera de dos hojas, con partes practicables en vidrio protegidas por rejas. Pequeño almacén anexo con piscina y cubierta de placas onduladas de fibrocemento sobre muretes de fábrica de ladrillo hueco sin enfoscar, asimilado al programa de vivienda cuenta con acceso interior. Actual patio delantero usado como aparcamiento de camiones grúa. Acceso a vivienda en nivel superior a través de puerta vertical en hueco extremo izquierdo de fachada sur.

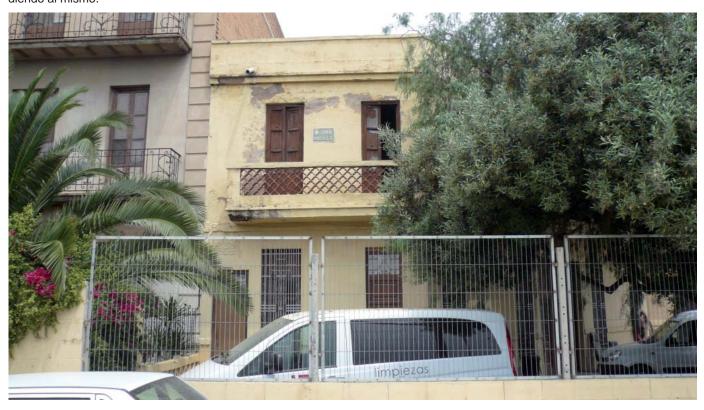
Antiguo casino con características asimilables a vivienda en nivel superior. Balcón corrido con elementos calados de fábrica de ladrillo a lo largo de toda la vivienda de primera planta. Peto ciego de fábrica de ladrillo enfoscada y pintada a lo largo de toda la coronación del edificio de cubierta inclinada. El edificio tiene fallos generalizados por falta de impermeabilización en cubierta, huecos entre las tejas, reparaciones puntuales acordes a su situación urbanística. En su interior hay presencia de humedades, fisuras y grietas en algunos elementos también manifestadas al exterior, celosía y antepecho de balconada en mal estado, peto de cubierta fisurado y grietas de diversa naturaleza.

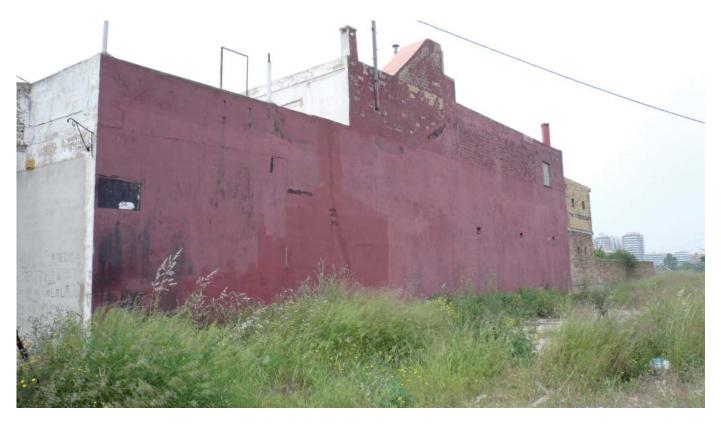
Edificio entre medianeras con uso de almacén en la planta baja y de vivienda en planta primera. La vivienda se encuentra retranqueada y se accede a ella por escalerilla exterior independiente. Los muros exteriores se encuentran realizados de ladrillo enfoscado y pintado. Dispone en la fachada Norte de dos huecos medianos, uno de ellos en planta baja con carpintería metálica y el otro en planta primera cegado con celosía. Además dispone en planta baja de unos pequeños huecos de ventilación. La cubierta es plana. El estado en general del conjunto es de deficiente. En la fachada Norte faltan superficies de enfoscado y pintura, se advierten grietas, y existe vegetación en la parte inferior de la fachada.

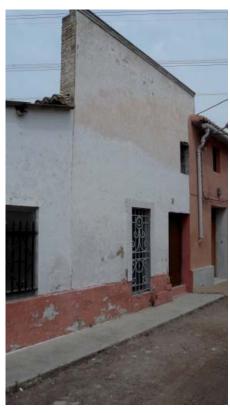
Vivienda medianera en su fachada norte, de planta baja y primer nivel en una parte de la vivienda destinado originariamente a cambra. De una crujía original y una segunda añadida. Cubierta a un agua de teja árabe en el cuerpo originario, el resto de fibrocemento. Acceso actual a la vivienda por su fachada sur, bajo un sombrajo construido con materiales reutilizados: perfiles de acero y placas onduladas de fibrocemento. Puerta de acceso de una sólo hoja a base de perfilería metálica y vidrio. A poniente la fachada es ciega. Fachadas enfoscadas. A éste primitiva puerta de acceso en el límite con edificación vecina, otros tres huecos de dispares dimensiones con protecciones, mosquiteras y carpintería. La fachada oeste presenta dos pequeños huecos en planta baja y cambra, bajo cubierta de teja árabe a un agua. El interior presenta pavimento hidraúlico cerámico en suelo y techos a base de bovedillas de yeso y ladrillo sobre escuadrías de madera. El estado de conservación de la vivienda es regular.

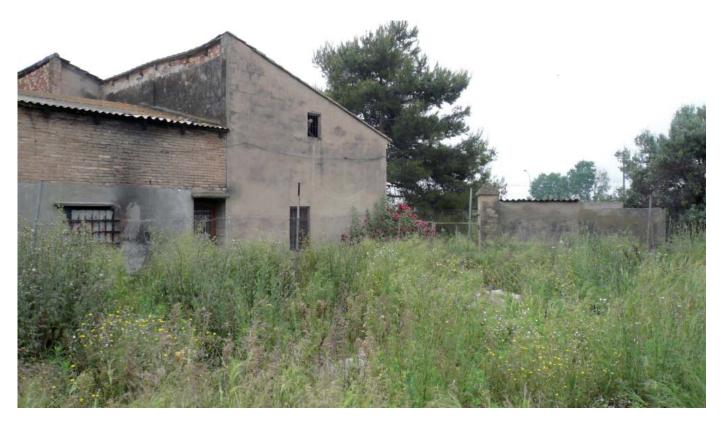
Parte de la edificación destinada a almacén

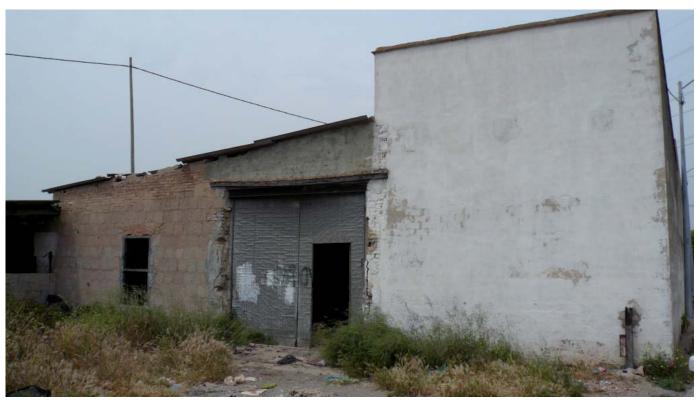
Almacén de planta baja en tres crujías paralelas a una primera edificación recayente a Camino Escuela Malilla y de otro propietario. Gran cubierta inclinada a sur descansa sobre vigas de madera que apoyan sobre dos líneas de pilares centrales y muro medianero a norte y muro de la propiedad a sur. Estado de abandono, puertas abiertas y agujeros en cubierta. Ha sido ocupada.

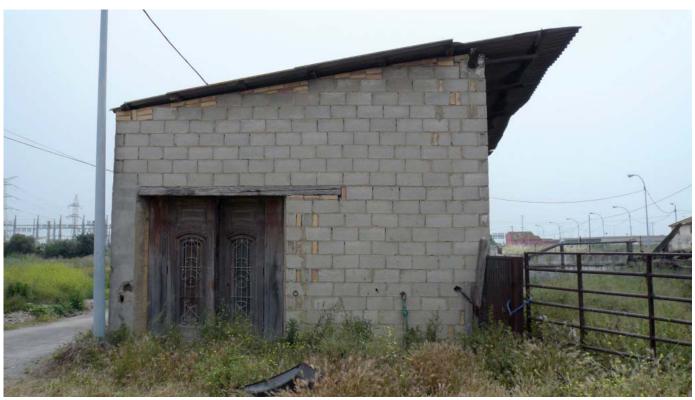
Cuerpo exento de planta rectangular de unos seis metros de anchura y doce de longitud y fábrica de bloque de hormigón y ladrillo sin enfoscar , y cubierta de placas onduladas de fibrocemento y chapa metálica a un agua, con voladizo a sur. Presenta estado de abandono previo a ruina.

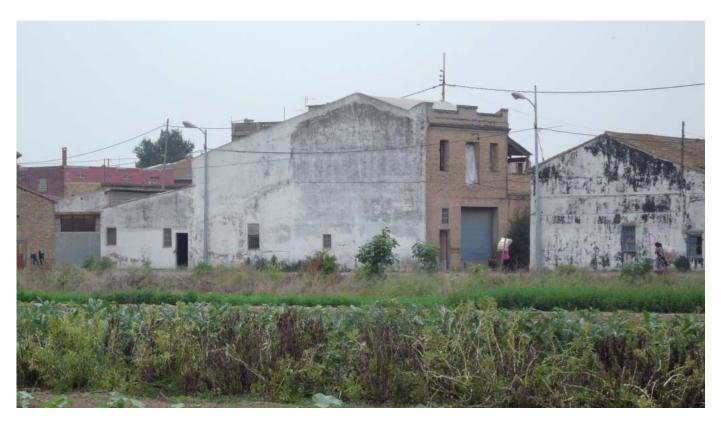
Almacén de uso agrícola de planta baja más primera, medianero en su fachada sur a otras construcciones y lindante en su fachada norte al Camino Escuela Malilla. Se desarrolla en dos crujías paralelas al camino. El acceso principal se produce por su fachada oeste, de ladrillo caravista amarillo, mientras que a norte presenta dos ventanas en planta baja y una puerta para vehículos con persiana enrollable. La fachada éste es ciega y como la norte aparece enfoscada y pintada de blanco con cuatro huecos en planta baja de distintas dimensiones y puerta de acceso para vehículos. En fachada oeste sólo la persiana enrollable metálica de color azul presenta buen estado, el resto de huecos o bien no tienen carpinterías o las tienen en deficiente estado. La cubierta, a dos aguas en la parte oeste de la propiedad presenta buen estado de conservación y parece haber sido renovada no hace mucho tiempo. Las puertas están abiertas y en la actualidad se encuentra ocupado. La cubierta se aprecia que ha sido sustituida recientemente.

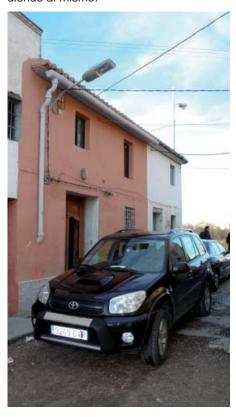
Vivienda desarrollada en planta baja y primera. Responde a la tipología de casa a una mano, de dos crujías originales, con dormitorio y acceso en la primera crujía y escalera en la segunda crujía que conduce a espacio distribuidor que comunica con dormitorio y espacio sin ventilación directa y espacio para almacenamiento sobre la crujía añadida en posterior ampliación y con uso cocina en planta baja. Pequeño patio resto de ampliaciones sucesivas desde donde se accede a cambra posterior en primer piso. En parte posterior de planta baja (bajo cambra) espacio de uso salón, con chimenea y comunicado por pequeño corredor con cocina y baño. Planta baja practicable (propietario con minusvalía motora). Elementos como la rampa en cocina salvando escalón, o ducha en baño con espacio suficiente para realizar giro de la silla permiten la accesibilidad y uso.

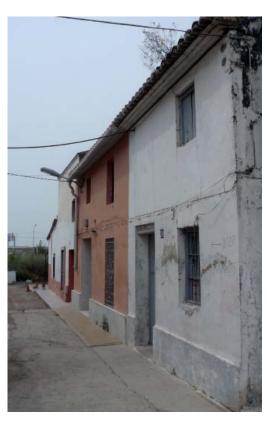
Vivienda a una mano, medianera al sur con otra vivienda y tres fachadas libres al resto de orientaciones. La vivienda se desarrolla en planta baja y en planta superior existe un almacén. Primer piso y cubierta a dos aguas en sus dos primeras crujías y baja más cambra en el resto. Fachada de acceso a levante enfoscada, con hueco de acceso con dintel de viga de madera y puerta de dos hojas de madera también. Ventana en planta baja con reja metálica y carpintería de madera, ventana sin protecciones en nivel superior. Voladizo ejecutado con ladrillo de macizo visto. La vivienda presenta en general un estado regular.

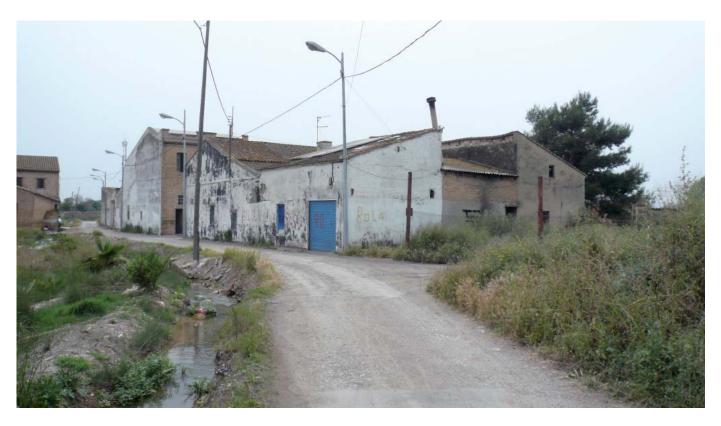
Almacén situado en planta baja, en parte trasera de la vivienda. Muros portantes de fábrica de ladrillo enfoscados y pintados. Fachada a norte con tres huecos verticales de similares dimensiones e irregular disposición, con carpintería de madera y rejas de hierro. Fachada a poniente ciega y enfoscada sólo hasta la altura de planta baja. Puerta para vehículos en fachada norte con persiana metálica enrollable. La cubierta presenta buen estado de conservación, no así las capinterías de madera, ni el estado de la fachada norte, que presenta humedades.

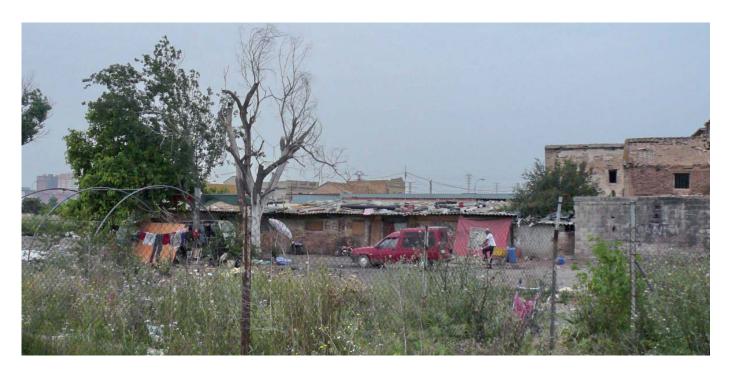
ELEMENTO INDEMNIZABLE: SITUACIÓN: CM ESCUELA MALILLA, 18 y PL NUM 137 RES URB 28 B SUELO **construcción**. Uso industrial-agrícola sin instalaciones específicas.

Edificio desarrollado en planta baja con medios modestos, ocupado no visitable.

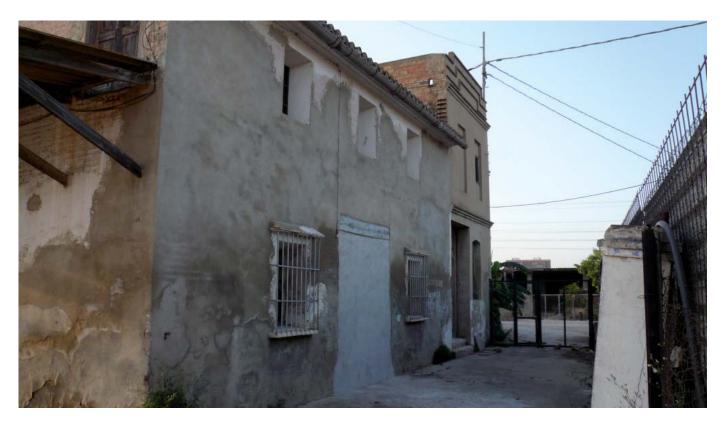
Vivienda a dos manos, con patio posterior y ala de una crujía anexa usada como almacén agrícola. Fachada norte de la vivienda anexa a otras construcciones. Planta baja y primer nivel. Cubierta de teja árabe a dos aguas en vivienda y de un agua recayente a patio en ala posterior. Deshabitada y con puerta de acceso tapiada. Marquesina en fachada sur recayente a zona de pavimento contínuo hormigón ("sequer"). Puerta grande (para vehículos de campo) a sur que conecta exterior con patio de la vivienda. Fachada de acceso (este) enfoscada con mortero de cemento en sus dos niveles. Fachada sur enfoscada sólo la altura de la planta baja. En zonas no enfoscadas o con revestimento desprendido por humedades, se ve fábrica de mampuesto de piedra tomado con mortero de cal y arena. Esquinas, voladizos y embocaduras de huecos de fabrica de ladrillo macizo. Estado regular de la construcción. Buen estado de la cubierta. Rejas en todos los huecos de planta baja. Puerta principal de acceso a vivienda tapiada. Carpinterías de madera presentan estado deficiente.

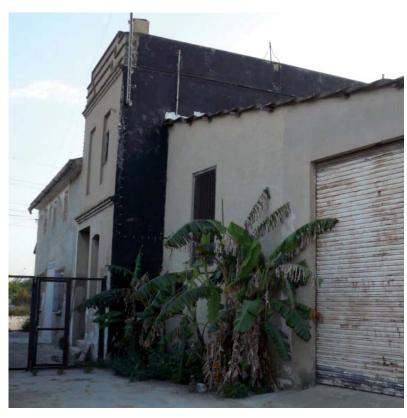
Edificio de dos plantas de uso residencial en planta baja y agrícola (cambra) en planta superior. Los muros exteriores son de muro de fábrica revestido con mortero. Únicamente el zócalo aparece pintado. En planta baja aparece puerta de acceso de doble hoja con carpintería de madera y un hueco de tamaño medio. En la planta superior los huecos han sido cegados existiendo en la actualidad una pequeña ventana con defensas metálicas. La edificación dispone de terraza en cubierta. El estado de conservación se considera normal a efectos de valoración. Aparecen restos de vegetación en la parte inferior de la fachada, presencia de humedades en la cornisa, las carpinterías necesitan restauración, y la pintura del zócalo se encuentra en mal estado.

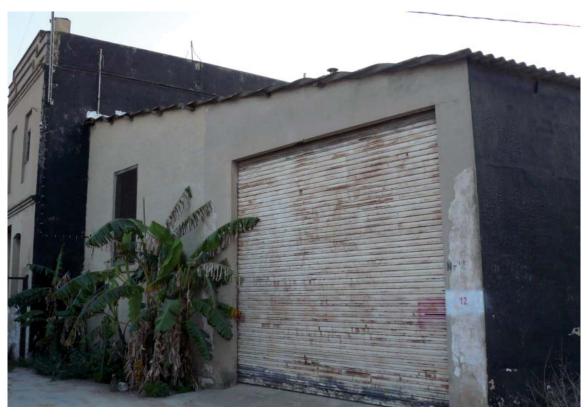
pequeño almacén de una planta y cubierta de placas de fibrocemento a un agua sobre correas de madera, con dos fachadas en esquina y medianero en sus lados oeste y sur. Fachada norte ciega tratada con pintura bituminosa sobre enfoscado y fachada este, sólo enfoscada, con una ventana vertical protegida por reja y mosquitera y gran hueco de acceso protegido por persiana metálica enrollable. El estado de conservación es regular - normal. Aparecen fisuras y restos de pintura en la fachada principal. La carpintería metálica necesita sustitución.

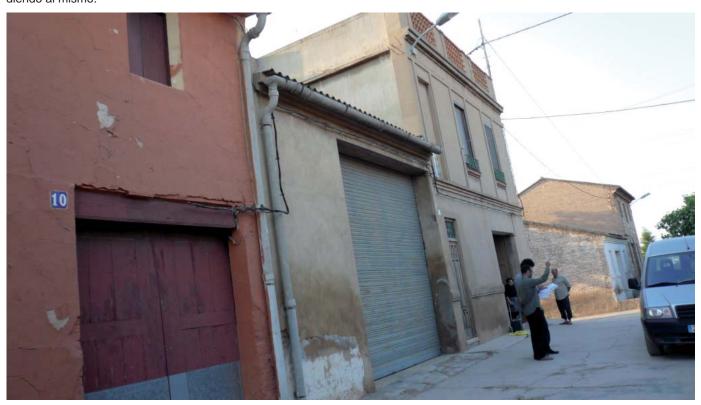
Almacén agrícola compuesto por volumen lineal de una crujía paralelo a camino y porche anexo en su fachada a sur con cubierta no uniforme. Anexo a otra edificación en el testero este. En fachada norte presenta tres huecos con rejas. Volumen cerrado del almacén con cubierta de planchas onduladas de fibrocemento a un agua sobre correas de madera. Acceso por hueco grande en fachada a poniente. Presenta un estado regular.

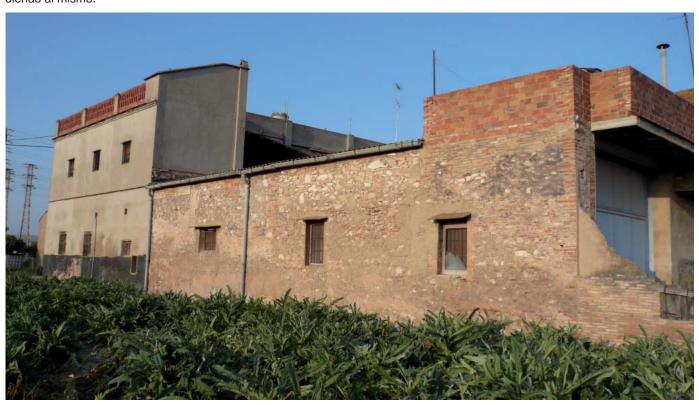
En el frente sur de éste volumen se adosan las cubiertas del porche que se apoyan sobre la fachada sur y sobre tres pilares exentos de fábrica de ladrillo hueco sin enfoscar. Fachada sur construida también con ladrillo hueco sin enfoscar y sobre la que recaen tres huecos de diferentes dimensiones sin carpinterías. Estado deficiente de la construcción.

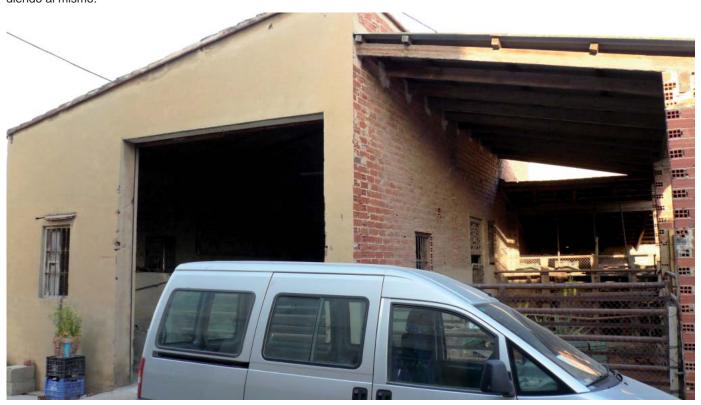
Construcción destinada a vivienda en planta superior y almacen agrícola en planta baja, cuenta con edificación anexa de una altura, a su izquierda en fachada este, destinada a almacén y con gran hueco destinado a entrada de vehículos protegido con persiana metálica enrollable y cubierto por placas onduladas de fibrocemento a un aqua. Canalón de recogida y bajante en fibrocemento, situados en fachada este. El cuerpo más alto presenta planta baja más nivel superior y se organiza a éste según tres ejes, con los que se corresponden los tres huecos del nivel superior, estando el de la parte izquierda cegado y que cuenta en su parte baja con plafón cerámico policromado con alegoría religiosa. Bajo éste hueco se encuentra puerta acentuadamente vertical que da acceso a escalera que desemboca en vivienda superior. La puerta es de una hoja de madera y cuenta con parte superior en vidrio y practicable para facilitar ventilación. A su derecha y fuera de los ejes de los huecos superiores, gran hueco de acceso a planta baja protegido por portón de madera de dos hojas y altura menor que puerta de acceso a nivel superior. En remate de fachada peto corrido organizado en tres partes piezas cerámicas caladas entre cuatro machones de fábrica enfoscada de igual altura que el peto. Fachada enfoscada con mortero de cemento sin pintar. Carpinterías huecos nivel superior de madera hueco izquierdo y de aluminio derecho, cuentan los dos con persianas enrollables americanas y rejas en la parte baja del hueco. Cubierta plana con escalera de acceso en parte posterior oeste, de planta baja más una altura y fachada completamente enfoscada con mortero de cemento y peto de piezas cerámicas caladas que se encuentra con casetón de escalera en la parte derecha del frente. Tres pequeños huecos con carpintería de madera en parte superior, que se corresponden con los tres inferiores, un poco mayores siendo el inferior derecho de menores dimensiones que el resto y tangente a un cuarto más bajo y fuera de alineación con el resto. Tanto los huecos inferiores como los superiores cuentan con carpintería de madera y protección de rejas metálicas de dos tipos.

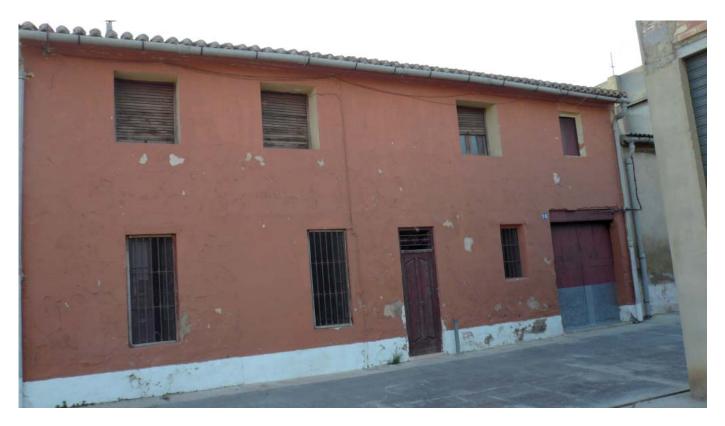
Cuerpo principal destinado a vivienda en su primera planta. Dos crujías de profundidad dirección norte-sur, cubiertas por tejado a dos aguas de teja árabe. Anexo a crujía interior cuerpo paralelo de una sola altura y cubierta de una sola agua que vierte a poniente. Cubrición esquina suroeste se resuelve con cubierta plana. Tres fachadas y medianera la norte. A levante presenta cuatro huecos en planta superior tres iguales, con carpintería de madera y dos hojas de vidrio y persiana americana enrollable de madera y otro desigual con carpintería de madera en su totalidad. En parte baja gran hueco de acceso de carros y vehículos en frente derecho del alzado, con viga de madera como dintel y puerta de madera de dos hojas y forro inferior de chapa metálica claveteada como protección de la madera. En mitad de fachada puerta de una sóla hoja de madera con parte superior practicable para ventilación, a su derecha hueco con carpintería de madera y reja de protección y a su izquierda dos huecos verticales que no llegan a suelo con carpintería de madera de dos hojas de vidrio más contraventanas y rejas. Uso almacén, planta baja de volumen principal y anexos. En testero sur de volumen a dos aguas gran puerta que abre a seguer al sur de la vivienda. Jabalcones metálicos que sustentan marquesina de chapa metálica en planta baja a sur y cubren acceso de gran puerta de madera a sur. En testero de crujía añadida a poniente se abre un gran hueco de mayores dimensiones que el anterior, de carpintería metálica a base de chapa plegada y abatible en vertical con pliegue horizontal en tercio superior de la puerta y forjado de primer nivel inconcluso que procura sombra al acceso. En parte superior de volumen a dos aguas, en crujía interior, se practican dos huecos cuadrados de diferente dimensión y carpintería de madera. Lateral a poniente de crujía oeste construido a base de ladrillo en esquinas y jambas de huecos y mampuesto de piedra tomado con mortero de cal y arena. Cantonada sureste y voladizos de cornisa resueltos con fábrica de ladrillo macizo visto. Canalón de pvc en todo el frente éste. Cubierta de placas de fibrocemento, al igual que bajantes exteriores y canalones de recogida de pluviales. Se practican tres huecos en este frente de iguales características, el norte parcialmente cegado, con guardapolvos cerámico superior y carpintería de madera y rejas metálicas de protección.

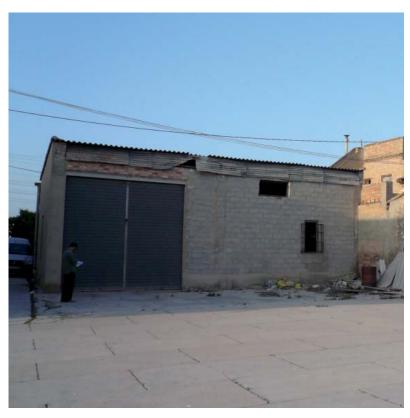
Pequeña nave-almacén de uso agrícola de una crujía y pequeñas dimensiones. Anexa en su fachada éste a otra construcción (AP-224). Fábrica de bloque prefabricado de hormigón que se enfosca sólo en fachada sur y poniente. Presenta cubierta a un agua de planchas onduladas de fibrocemento y gran puerta a zona pavimentada a sur (sequer), con dos persianas metálicas enrollables. Un hueco vertical a poniente y fachada ciega a norte. Estado regular de la construcción, puntualmente deficiente. Parcheado con chapas metálicas onduladas junto a remate superior fachada sur.

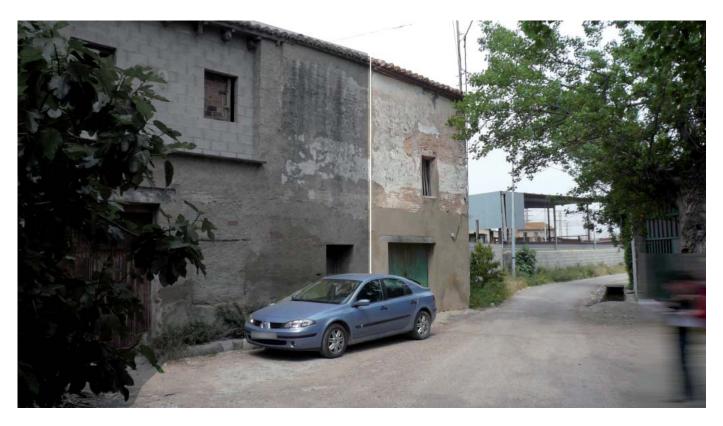
Edificio desarrollado en planta baja y planta primera con uso de almacén. La fachada principal se realiza en ladrillo y se encuentra enfoscada en su planta inferior. En la planta baja de la fachada principal apareceuna puerta metálica de acceso a vehículos de doble hoja, existiendo además un hueco de tamaño mediano a su izquierda. La planta superior presenta un hueco de tamaño mediano. La cubierta inclinada está realizada en teja árabe. La estructura de la cubierta es de madera. El estado de la construcción es de deficiente. La fachada principal presenta grandes superficies sin presencia de revestimiento ni pintura especialmente en la planta superior, aparece vegetación en la parte inferior, y las carpinterías existentes se encuentran en mal estado. La fachada trasera se encuentra en estado muy deficiente.

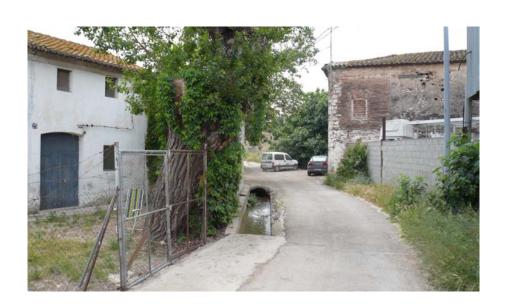
Estado de conservación deficiente. Presenta zonas de oxidación y ha perdido la

verticalidad.

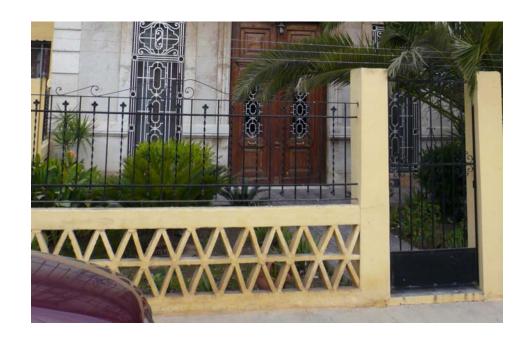
APORTADA: **AP-204 C2** CATASTRAL: 6188311YJ2668G

DESCRIPCIÓN: Cancela metálica de acceso a al vivienda. Es de una sola hoja en hierro forjado.
