## CONJUNTO CALLE OLBA y PANEL DE SAN VICENTE FERRER

| <p><b>LOCALIZACIÓN :</b> Calle Olba (Marxalenes)</p> <p><b>DISTRITO / SUELO :</b> 05 / SU</p> <p><b>REF. CATASTRAL :</b> VARIOS</p> <p><b>CÓDIGO FICHA :</b> <b>EPA_SU_05.02</b></p> | <p><b>NIVEL DE PROTECCIÓN :</b> BRL</p> <p><b>VALORES SINGULARES :</b> ARQ - ETN</p> <p><b>CATEGORÍA (D)</b> ESPACIO ETNOLÓGICO DE INTERÉS LOCAL</p> <p>REFERENCIA CATÁLOGO 1989 : ---      NP : ---</p> <p>REVISIÓN EXPOSICIÓN PÚBLICA 2003-2008 : 05/URB1      NP : S-BRL</p> |

**CONJUNTO CALLE OLBA y PANEL DE SAN VICENTE FERRER**  
**ANEXO - PANEL CERÁMICO**

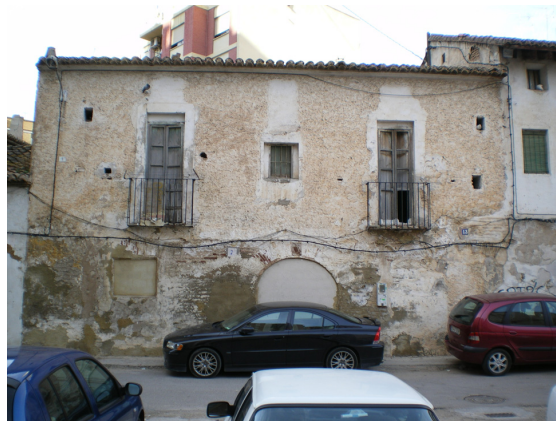
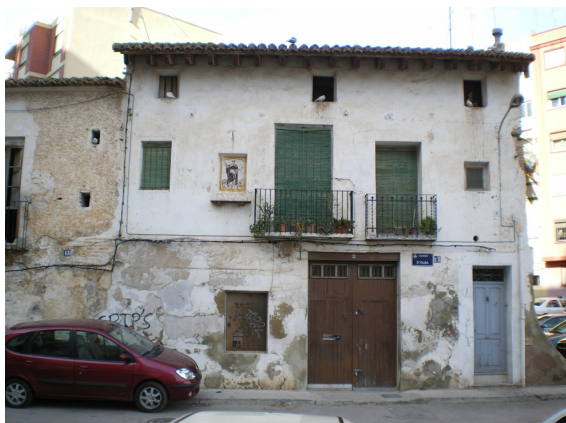
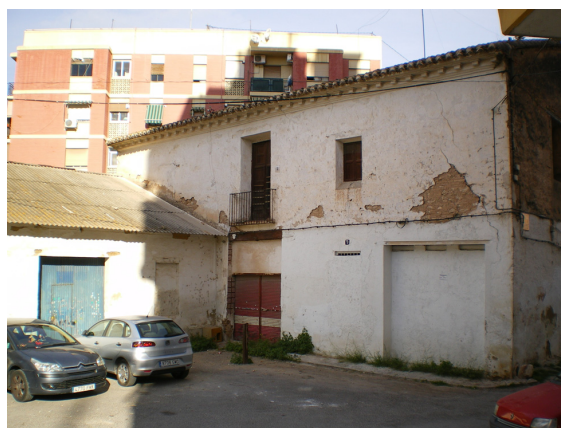
### 5. DESCRIPCIÓN GRÁFICA Y REFERENCIAS TÉCNICAS

El edificio nº1 que abre fachada al Sur, presenta una fachada muy compacta y maciza, con un gran hueco central como puerta de acceso, mas un estrecho balcón superior. Una puerta lateral da acceso a una pequeña vivienda incorporada dentro del mismo volumen. Existe un hueco impropio de gran dimensión, la puerta de un posible garaje. Un cuerpo perpendicular a la fachada resuelto sin demasiado interés ni constructivo, ni arquitectónico, se adosa lateralmente invadiendo parte de la fachada de la casa.

Un alero corto, de obra, con pequeños canes figurados, en una solución algo ecléctica dentro de este mundo rural en el que nos movemos, es un elemento a señalar, junto al dintel de madera de sección rectangular que construye el dintel de acceso y al limpio acabado de las jambas de ventanas, con derrames exteriores muy geométrico que sitúan a la carpintería en el centro de la sección del muro, aminorando de ésta manera la robustez de los muros.

El edificio nº 3 se sitúa alineado con el resto de los edificios, abriendo fachada al Este. En fachada nos presenta un potente muro de ladrillo con tendeles relativamente anchos, revocado modernamente con mortero posiblemente de cemento, que le hace perder carácter a las fábricas. Un gran arco de medio punto, resuelto con una rosca en sardinel de ladrillo que lo construye, es el elemento característico de la casa. El resto de la fachada presenta aún la heridas de las transformaciones de la planta superior que eliminaron la fenestración original de la andana que tenía dos niveles de huecos superpuestos en altura. La cota hundida de la casa, el tipo de fábrica y la composición de fachada, nos sitúan en un edificio que se podría fechar entre finales del S. XVII o inicios del XVIII.

El edificio nº 4 es el más esbelto de todos, se encuentra en buen estado y nos presenta un caso de edificio rural de vivienda en planta baja y andana superior, transformado modernamente en dos viviendas. El alero lo distingue también del resto de los edificios, alguno de los cuales posiblemente tuvo en su tiempo alero de madera con fuerte vuelo. La fachada nos presenta una cruz de azulejos con piezas del mocadoret en verde y blanco, más otros elementos en azul de Manises, posiblemente originarios del S. XVI, y un mosaico de azulejos con la imagen de un dominico con un lirio y que sus propietarios consideran es una advocación de Sant Vicent. El origen de edificio es difícil situarlo sin conocer sus fábricas, pero no creo que se pueda alargar a la época de los azulejos, aunque esto es un dato. Posiblemente nos encontremos frente a un edificio construido en torno al S. XVIII.

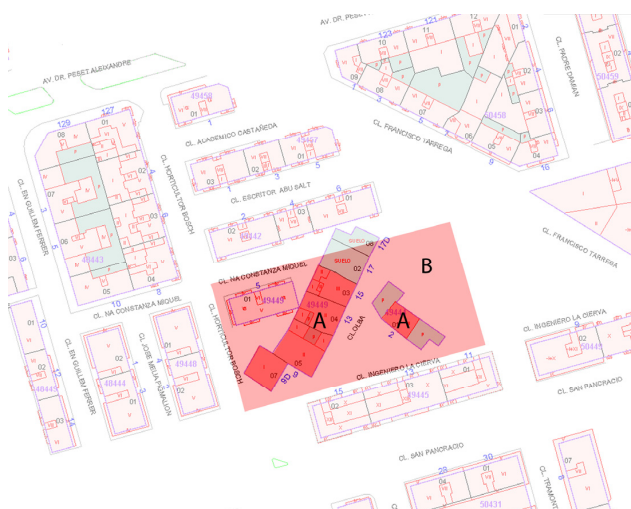
#### A.- BIEN A PROTEGER

#### B.- ÁREA DE PROTECCIÓN

Totalidad de las parcelas colindantes con la alquería.

Área Urbana necesitada de una protección especial del conjunto para facilitar la lectura y la escala adecuada.

Los ámbitos de protección en áreas urbanas implican el control formal de los volúmenes arquitectónicos, de sus fachadas y de sus cubiertas, en todos sus lados, incluso en el caso de medianeras o traseras.

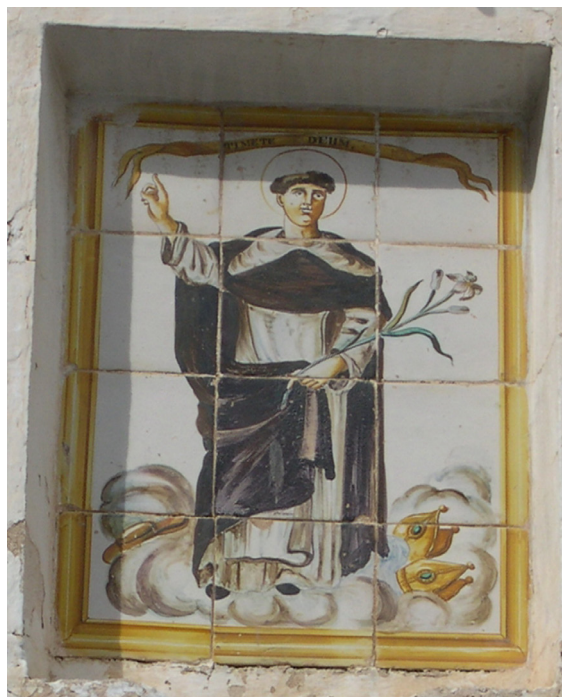
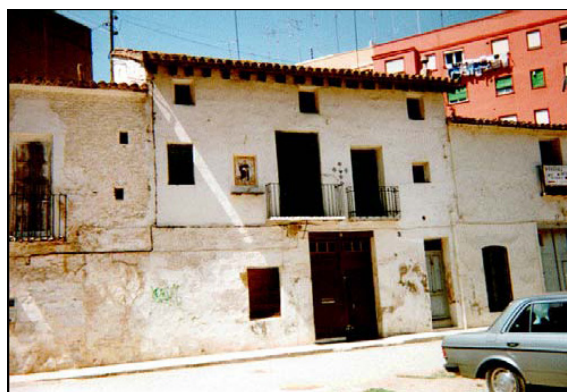
**DESCRIPCIÓN DEL RETABLO CERÁMICO**

**San Vicente Ferrer.**

"Sobre una nubecilla, San Vicente, con hábito dominico, joven imberbe, mantiene en la mano izquierda un gran ramo de azucenas simbólicas; con el índice diestro señala arriba a su lema en filacteria; a los pies mitras y Capelo despreciados. La orla tiene bocel entre filetes amarillo y naranja con raspado para aparentar el brillo áureo. Realizado con pintura cerámica polícroma vidriada sobre fondo estannífero liso. Posee inscripciones (Arriba en filacteria): "TIMETE DEUM". El retablo tiene un formato rectangular vertical, cuyas dimensiones son 0,8 x 0,6 m. Tiene un total de 12 piezas; las dimensiones de cada pieza individualizada es 0,2 x 0,2 m. La fornícula presenta un nicho rectangular sin ornato. Hay hierro curvado arriba en el centro para sostener la luz; abajo hay añadida una repisa de madera. Realizado en mampostería enlucida y encalada. Tiene un formato rectangular y sus dimensiones son las mismas que las del panel." (1)

**Cruz de azulejos:**

La fachada nos presenta una cruz de azulejos con piezas del mocadoret en verde y blanco, más otros elementos en azul de Manises, posiblemente originarios del S. XVI.

**Elemento Faltante:** La Cruz de azulejos verdiblancos compuesta por piezas de las llamadas del "mocadoret", como se puede ver en las dos fotos de antes y después de ser robada.

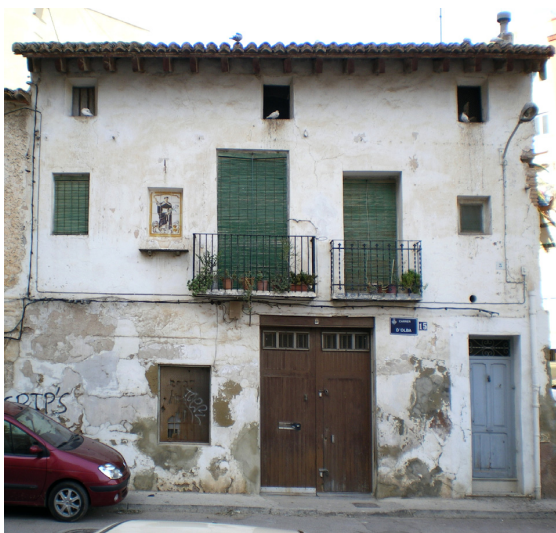
**PROTECCIÓN INTEGRAL.-**  
**Panel cerámico de San Vicente.**

Su ámbito es la propia fachada.
