# REVISIÓN SIMPLIFICADA DEL PLAN GENERAL DE VALENCIA

## CATÁLOGO DE BIENES Y ESPACIOS PROTEGIDOS Ordenación Estructural

### CONVENTO DE LAS HERMANAS TERCIARIAS CAPUCHINAS DE LA SAGRADA FAMILIA

| <p><b>SITUACIÓN:</b> CALLE EXARCHS, Nº 9</p> <p><b>BARRIO:</b> 4- VELLUTERS</p> <p><b>DISTRITO:</b> 1- CIUTAT VELLA</p> <p><b>CÓDIGO:</b> BRL 01. 04. 21</p> <p><b>CATEGORÍA:</b> MONUMENTO DE INTERÉS LOCAL</p> | <p><b>BIEN DE RELEVANCIA LOCAL (BRL)</b></p> |

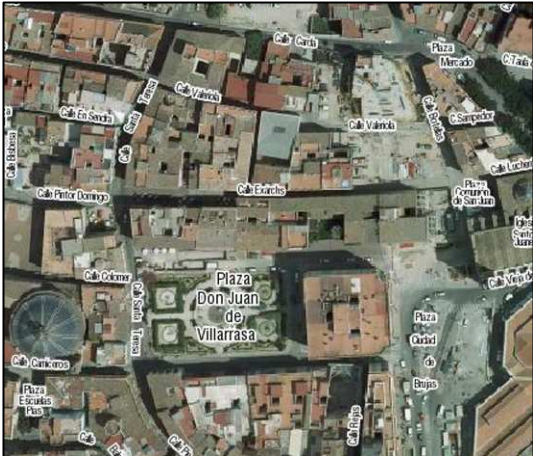
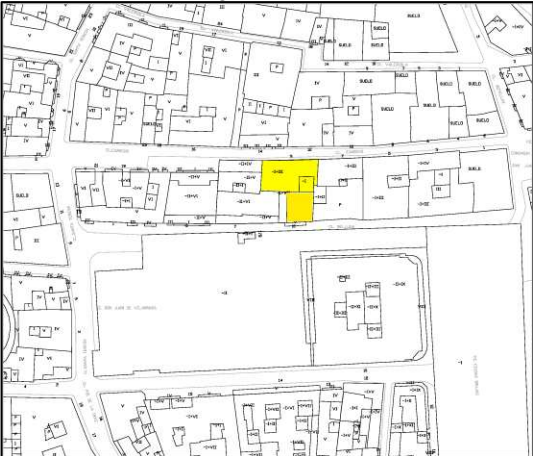
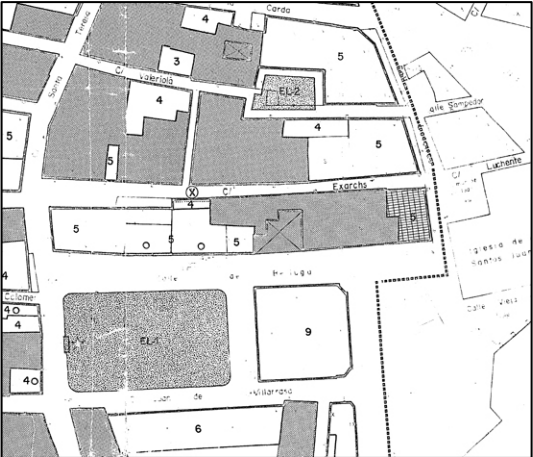
| <p><b>1. PARCELA:</b></p> <p>REF. CATASTRAL VIGENTE:</p> <p>Cartografía Catastral: YJ2752G</p> <p>Manzana: 54284</p> <p>Parcela: 07 (parte)</p> <p>CART. CATASTRAL 401-21-I</p> <p>IMPLANTACIÓN: ENTRE MEDIANERAS</p> <p>FORMA: REGULAR</p> <p>SUPERFICIE: 292.60 M2</p> <p><b>2. EDIFICACIÓN:</b></p> <p>NÚMERO DE EDIFICIOS: 1</p> <p>NÚMERO DE PLANTAS: 3</p> <p>OCUPACIÓN: TOTAL</p> <p>CONSERVACIÓN: REGULAR</p> <p><b>3. CIRCUNSTANCIAS URBANÍSTICAS Y PATRIMONIALES VIGENTES:</b></p> <p>PLANEAMIENTO: PGOU 1988 [BOE 14.01.1989] y en su texto refundido y correc. errores [DOGV 03.05.1993] PEPRI Velluters. Ad 23.07.92. [BOP 22.10.92]</p> <p>HOJA PLAN GENERAL: C-34</p> <p>CLASE DE SUELO: SU</p> <p>CALIFICACIÓN: CHP-141.Ciutat Vella Velluters</p> <p>USO: (Rpf) Residencia Plurifamiliar</p> <p>PROTECCIÓN ANTERIOR: PROTEGIDO 2</p> <p>OTROS:</p> <ul style="list-style-type: none"> <li>- Nº Archivo RI1279</li> <li>- Incluido en el BIC Conjunto Histórico de Valencia. Decreto 57/1993 (DOGV 10/05/1993)</li> <li>- Incluido en el entorno de protección del BIC Iglesia parroquial de los Santos Juanes. Recogido provisionalmente en el Catálogo del PGOU 88. Anexo. Plano nº 3.</li> </ul> | <p>Fotografía Aérea 2008</p> <p>Plano Catastral 2009</p> <p>PEPRI Velluters</p> |

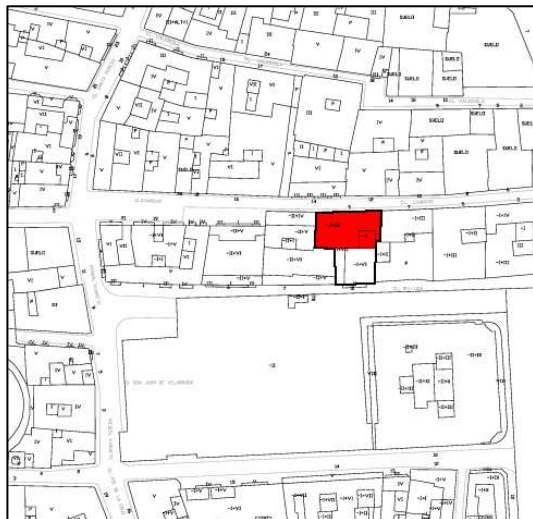
Entorno de protección. Identificación de los elementos protegidos

El Convento de Terciarias Capuchinas se encuentra incluido en el Conjunto Histórico de Valencia (Decreto 57/1993) y en el entorno de protección del Bien de Interés Cultural Iglesia parroquial de los Santos Juanes (recogido con carácter provisional en el Catálogo del PGOU 88. Plano Anexo nº3). Por lo que, se considera innecesaria la delimitación de entorno de protección.
