# REVISIÓN SIMPLIFICADA DEL PLAN GENERAL DE VALENCIA

## CATÁLOGO DE BIENES Y ESPACIOS PROTEGIDOS

#### IGLESIA DE SAN AGUSTÍN. IGLESIA PARROQUIAL DE SANTA CATALINA Y SAN AGUSTÍN

| <b>SITUACIÓN:</b> PLAZA SAN AGUSTIN Nº 1 | <b>BIEN DE INTERÉS CULTURAL</b> |

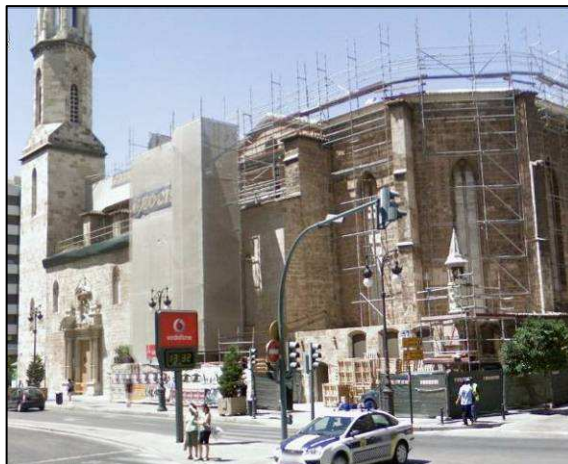
La iglesia de una sola nave con capillas entre contrafuertes con ábside poligonal de cinco lados cubierto con bóveda de crucería estrellada, mientras que los seis tramos de la nave lo hacen con bóvedas de crucería simples, el tramo más cercano al presbiterio es de mayor anchura y se corresponde con dos capillas. Presenta coro a los pies en el que se encuentra la única clave original. La portada lateral flanqueada por pares de columnas dóricas sobre pedestales, rematada de frontón curvo partido.

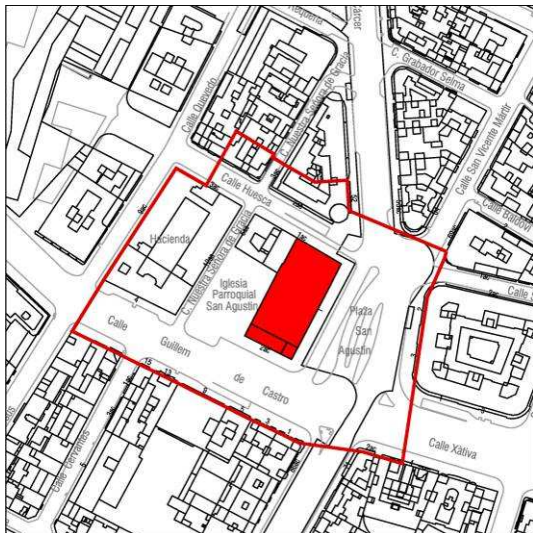
Delimitación del entorno afectado:

Descripción de la línea delimitadora:

Origen: Intersección entre alineación derecha C/ Quevedo y alineación sur de la calle Huesca.

Sentido: Sentido horario.

Línea delimitadora: La línea se dirige al este recorriendo la alineación sur de la calle Huesca, incorpora la parcela 05 de la manzana catastral 54233, cruza la calle Nuestra Señora de Gracia hasta el encuentro con la manzana catastral 54235 de la que incorpora la parcela 02. Cruza la avenida Barón de Cárcer y la calle San Vicente y continúa hacia el sur hasta la alineación norte de la calle Cobertizo de San Pablo, cruza la calle y continúa por la fachada de la parcela 01 de la manzana catastral nº 55224 recayente a la plaza de San Agustín. Se dirige a la alineación sur de la calle Guillem de Castro, por la que continúa hacia el oeste atravesando la calle San Vicente Mártir. Cruza la calle Cervantes y recorre la alineación norte de la manzana 53228. Gira a norte y cruza la calle Guillem de Castro y se dirige hacia el origen por la alineación este, de la calle Quevedo incorporando de esa forma la manzana catastral nº 54237.
