# REVISIÓN SIMPLIFICADA DEL PLAN GENERAL DE VALENCIA

## CATÁLOGO DE BIENES Y ESPACIOS PROTEGIDOS

### TORRE DE SAN BARTOLOME

<b>SITUACIÓN:</b> PLAZA MANISES, Nº 3 <b>BARRIO:</b> 1- LA SEU <b>DISTRITO:</b> 1- CIUTAT VELLA <b>CÓDIGO:</b> BRL 01. 01. 26 <b>CATEGORÍA:</b> MONUMENTO	<b>BIEN DE RELEVANCIA LOCAL (BRL)</b>
---	---------------------------------------

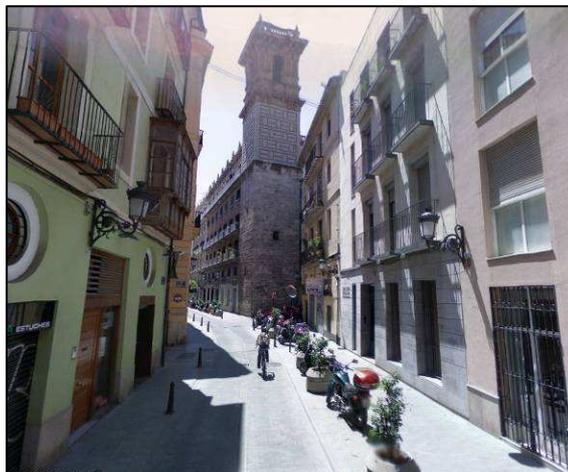
Se trata de una torre de planta cuadrada realizada en sillería, la cual conserva en su tercio superior el cuerpo de campanas realizado en ladrillo, de acuerdo con un criterio de la época de reducir peso y evitar desplomes. La parte inferior hasta la primera línea de cornisa mantiene la sillería vista, mientras que en el último tercio está revestido con mortero formando unos recuadros.

El cuerpo de campanas de ladrillo rojo presenta un vano por lado con pilastras pareadas a cada lado de orden dórico coronado por una balaustrada de piedra con esbeltos pináculos en sus esquinas.

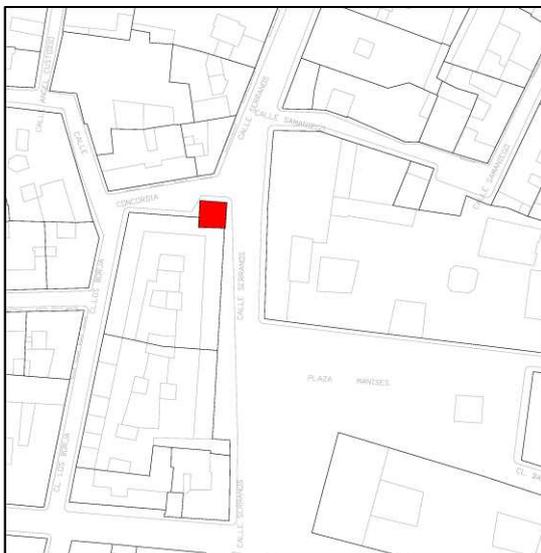
Entorno de protección. Identificación de los elementos protegidos

La torre de San Bartolomé se encuentra incluida en el Conjunto Histórico de Valencia (Decreto 57/1993) y en el entorno de protección, entre otros, del Bien de Interés Cultural Palacio del marqués de la Scala (Resolución 24.05.1993). Por lo que, se considera innecesaria la delimitación de entorno de protección.
