REVISIÓN SIMPLIFICADA DEL PLAN GENERAL DE VALENCIA

CATALOGO DE BIENES Y ESPACIOS PROTEGIDOS

EPA – RESTOS ARQUEOLÓGICOS DEL MOLINO ISLÁMICO C/ SALVADOR GINER

SITUACIÓN: C/ SALVADOR GINER, 7
BARRIO: 3- EL CARME
DISTRITO: 1- CIUTAT VELLA
CÓDIGO: BRL 01. 03. 36
CATEGORIA: ESPACIO DE PROTECCIÓN ARQUEOLÓGICA

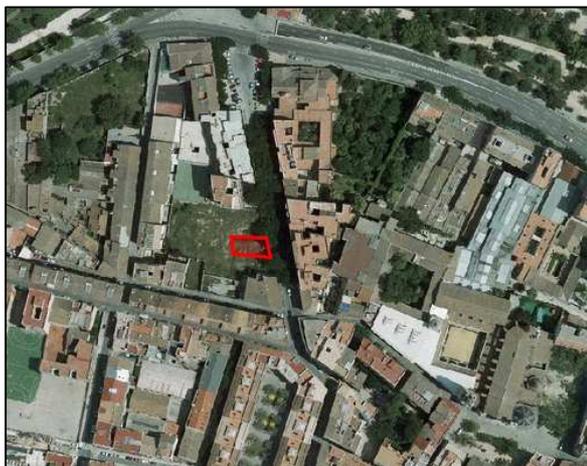
Foto aérea 2008 SIGESPA con ámbito arqueológico propuesto

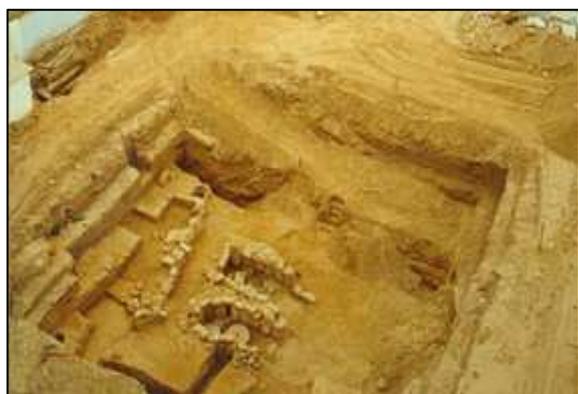
Vista de las cárcavas del Molino Islámico

Las estructuras halladas consisten en dos cárcavas con planta de herradura, bastidas en sillería contra la pendiente del terreno, habiendo desaparecido cualquier vestigio de la estructura superior. De las dos, la cárcava oriental está mejor conservada que la occidental, pues ésta ha perdido algunos de sus elementos (el desplazamiento intencionado de varios sillares y la ausencia de suelo sugieren que la ruina de ésta fue anterior a su obliteración). Por encima de las cárcavas, y dispuesto en sentido perpendicular al eje de las mismas, se identificó también un cimiento de sillares y mampuestos, muy arrasado, que pudiera corresponder al muro testero del molino.

La fábrica de las cárcavas es de muy buena factura, habiéndose empleado en su construcción grandes sillares de piedra reutilizados de edificaciones romanas, tanto para el suelo como para las paredes. En la oriental, aproximadamente al centro de ella, se advierte un rebaje en el suelo, que se corresponde con sendas rozas en las paredes, y que cabe identificar sin duda como el lecho para el banco de madera sobre el que descansaba el árbol del molino. Inmediatamente por encima de dicho rebaje se halló la rueda volandera, caída a plomo al desplomarse el laboratorio, y azarosamente conservada *in situ*.
