# REVISIÓN SIMPLIFICADA DEL PLAN GENERAL DE VALENCIA

## CATÁLOGO DE BIENES Y ESPACIOS PROTEGIDOS

## MONASTERIO DE SANTA ÚRSULA

<b>SITUACIÓN:</b> PLAZA DE SANTA ÚRSULA, Nº 2 <b>BARRIO:</b> 3- EL CARME <b>DISTRITO:</b> 1- CIUTAT VELLA <b>CÓDIGO:</b> BRL 01. 03. 46 <b>CATEGORÍA:</b> MONUMENTO DE INTERÉS LOCAL	<b>BIEN DE RELEVANCIA LOCAL (BRL)</b>
--	---------------------------------------

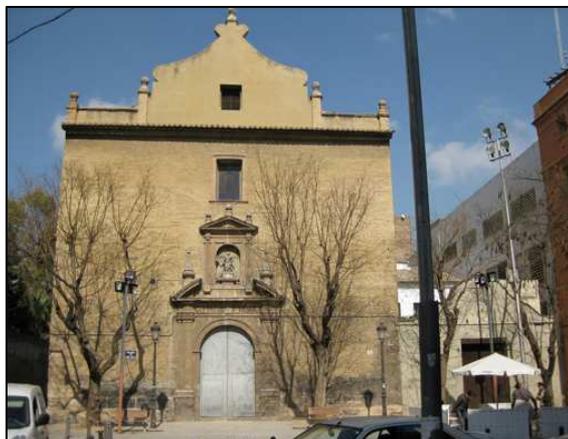
La iglesia tiene una sola nave de planta rectangular con capillas entre contrafuertes, cabecera semicircular cubierta con bóveda de cuarto de esfera, y espadaña sobre la única puerta existente a los pies de la nave.

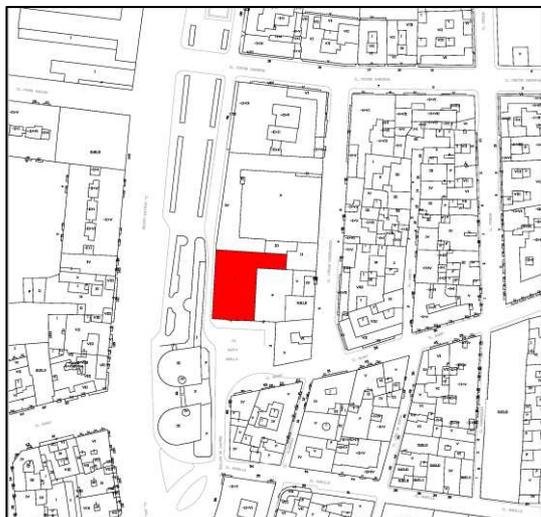
Entorno de protección. Identificación de los elementos protegidos

La Iglesia de Santa Úrsula se encuentra incluida en el Conjunto Histórico de Valencia (Decreto 57/1993) y en el entorno de protección del Bien de Interés Cultural Puerta de Quart (recogido con carácter provisional en el Catálogo del PGOU 88. Plano Anexo nº3). Por lo que, se considera innecesaria la delimitación de entorno de protección.
