REVISIÓN SIMPLIFICADA DEL PLAN GENERAL DE VALENCIA

CATALOGO DE BIENES Y ESPACIOS PROTEGIDOS

ATARAZANAS

SITUACIÓN: Plaza Juan Antonio Benlliure,1-5	BIEN DE INTERES CULTURAL (BIC) Fecha de Declaración: 18.01.06
BARRIO: 1-EL GRAU	
DISTRITO: 11-POBLATS MARITIMS	
CÓDIGO: BIC 11. 01. 02	
CATEGORÍA: MONUMENTO

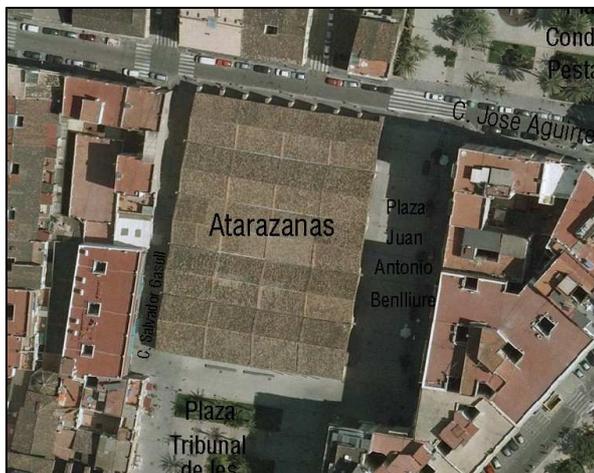
Cinco naves de planta rectangular con una longitud de 48 mts. y anchura interiores de 13,40 mts. Cada uno formado por ocho crujías con nueve arcos diafragmáticos, forjado de ladrillo de 10,40 mts de luz y con altura en el vértice de 9 mts. soportado por pilares rectangulares de mampostería de calicanto que van uniendo los arcos. En sentido longitudinal ocho arcos apuntados de 7 mts. de altura, luz de 5.30 mts.. Las cubiertas a dos aguas están formadas por correas de madera, seis en cada agua y una cumbre.

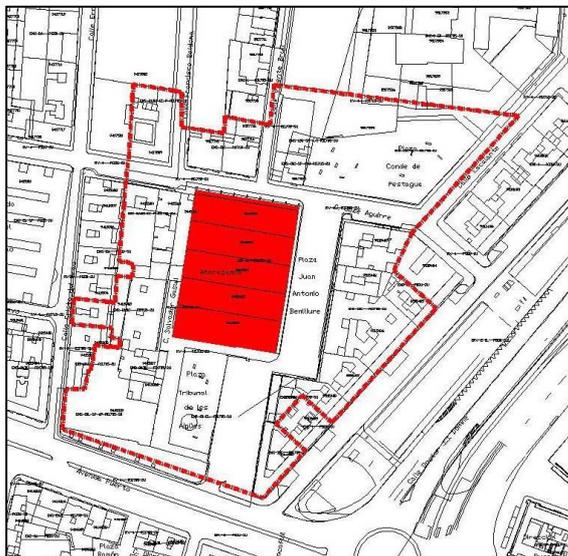
Delimitación del espacio afectado BIC y

Descripción de la línea delimitadora del entorno de protección del Bien.

La delimitación del entorno de protección: PERI y Catálogo del ámbito M-5 Atarazanas-Grao (BOE 01.08.2006)
