ALQUERÍA ALTA

LOCALIZACIÓN : Cami Vell de Godella 162 DISTRITO / SUELO : 17 / SNU REF. CATASTRAL : 000400300YJ27E0001WY CÓDIGO FICHA : EPA_SNU_17.02	NIVEL DE PROTECCIÓN : BRL VALORES SINGULARES : ETN CATEGORÍA (D) ESPACIO ETNOLÓGICO DE INTERÉS LOCAL REFERENCIA CATÁLOGO 1989 : --- PLANO 4.E NP : --- REVISIÓN EXPOSICIÓN PÚBLICA 2003-2008 : 17/06 NP : S
---	--

4. DESCRIPCIÓN Y REFERENCIAS HISTÓRICAS

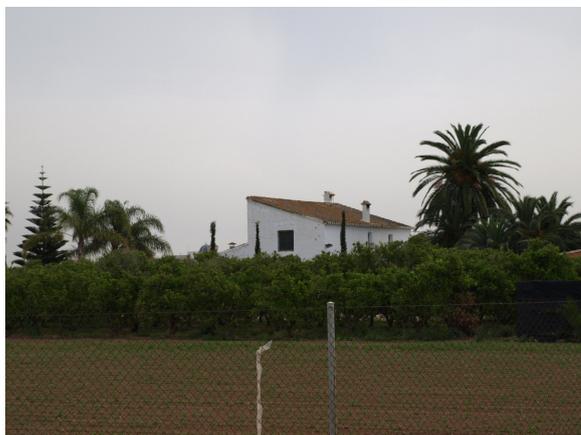
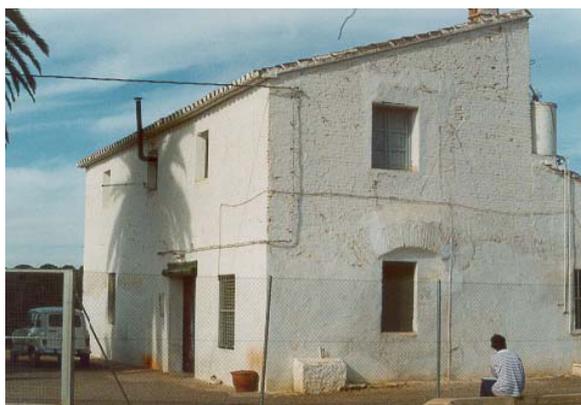
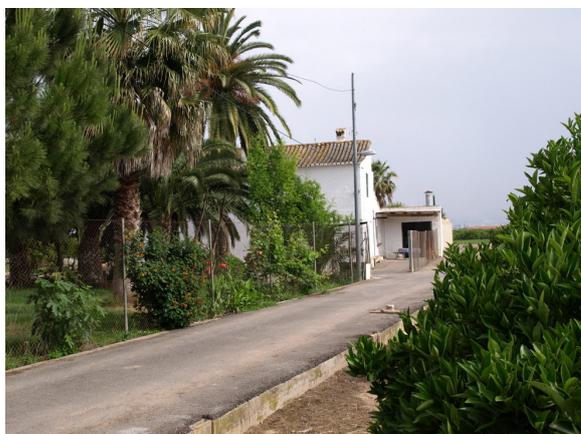
Descripción de la Alquería: la arquitectura responde a un esquema de casa de dos crujías desiguales con una primera de dos plantas y la segunda de una sola altura. Es un tipo muy poco habitual y del cual hay pocos elementos en buen estado.

La casa incluye la vivienda en planta baja distribuida entre las dos crujías y se completa con la planta alta como andana en la primera crujía, más un patio posterior de reducidas dimensiones y unos cuerpos anexos de uso económico sin especial interés.

La sección de la casa tiene un valor singular, por ello debe quedar libre. En ella hay fenestración y restos de algún arco de descarga de ladrillo. La cubierta vierte aguas a fachada en la primera crujía con un reducido alero horizontal, mientras que la segunda crujía vierte aguas a la parte posterior. La composición de fachada es asimétrica, poco cuidada, con huecos dispuestos de manera poco disciplinada y de anchuras variables, posiblemente abiertos en épocas muy distintas. Esta disposición le da cierto carácter de rusticidad y arcaísmo a la casa. La rejería nos da noticia de estas distintas épocas.

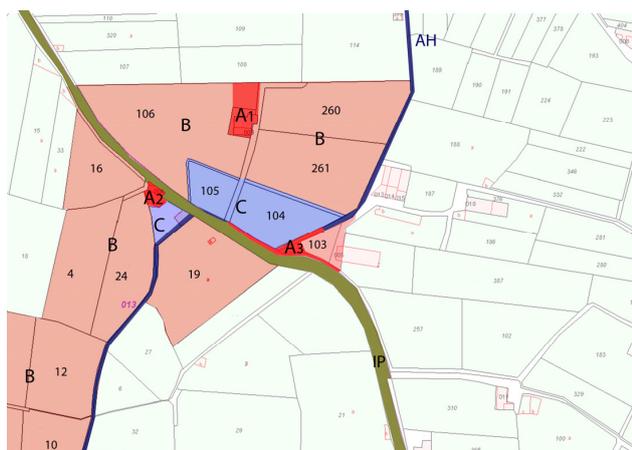
6. ENTORNO DE PROTECCIÓN

A1.- ALQUERÍA ALTA / A2.- MOLÍ DE SEBASTIÀ (Ver ficha EPH_SNU_17.01) / A3.- LLENGÜES DE FERRÚS-BORBOTÓ (Ver ficha EPH_SNU_17.02) / IP.- CAMÍ VELL DE GODELLA / AH.- ACEQUIA DE TORMOS

B.- ÀREA DE PROTECCIÓ

Àmbito definitiu per parcel·les coherents i enteres, amb l'interés de vincular este àmbit visualment este àmbit a un camí o accés que permeti la visualització i el disfrute del conjunt de béns que se troben en este entorn. Àrea Rural de ús agrari, camps de horta o arbolat. Parcel·les amb regadiu per inundació o selectiu, conservant les acequies, amb el traçat i cajeado, parcel·lació, accés als camps, sendes i camins amb el traçat, anchura i característiques. Sistemes de cultiu en hivernader sempre que se'n de altura inferior a 60 cm. En cas diferent s'ha de desenvolupar projecte tècnic que inclou un Estudi d'Incidència Paisajística, signat per tècnic competent, arquitecte o paisajista

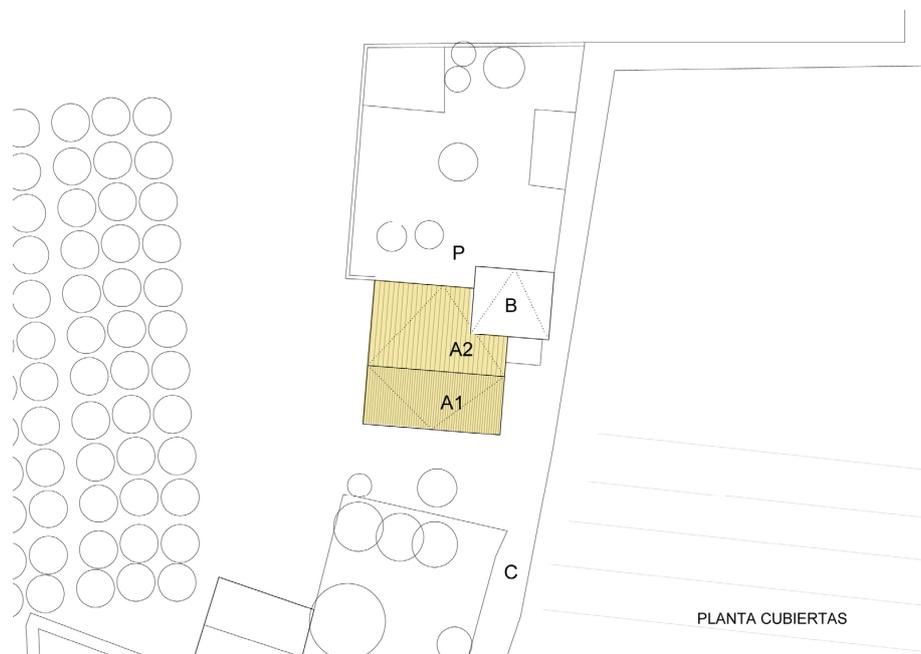
7. CONDICIONES DE TRANSFORMACIÓN

ELEMENTOS A CONSERVAR

A.- CUERPO PRINCIPAL: Protección Integral. (A1.- PRIMERA CRUJÍA (más alta) + A2.- SEGUNDA CRUJÍA)

Protección Integral del edificio como unidad formado por dos crujías de alturas desiguales, manteniendo la composición arquitectónica de sus volúmenes, fachadas, elementos de estructura vertical, cubierta y aleros.

Conservación de la naturaleza y trazas de muros, manteniendo la estructura vertical y conservando el sistema constructivo horizontal y de cubierta, incluyendo las tejas. Mantener la sintaxis espacial del cuerpo principal con el patio y cuerpos posteriores. Se mantendrán las condiciones de forma de los elementos que componen la fachada y la composición de la misma, conservando los materiales, textura, impostación, color y acabados de las fábricas. Respeto de los huecos históricos existentes, manteniendo la forma de las bocaventanas y la colocación de carpintería en la sección de la ventana rejera, azulejería.

C.- CAMINO y P.- PATIO POSTERIOR : Protección Ambiental.

B.- CUERPO ANEXO DE USO ECONÓMICO con un cobertizo impropio

ELEMENTOS IMPROPIOS: Cierre de vallado contra la casa e Invernaderos

RÉGIMEN GENERAL DE INTERVENCIONES.- Núcleo Principal formado por el cuerpo: A1+ A2

Casa de dos crujías desiguales con una lógica propia de desarrollo y ampliación expuestas en las Normas. El edificio solo puede ampliar algún cuerpo a partir anexionar algún cuerpo a través del patio y siempre dispuesto en la parte posterior del mismo.
