ALQUERÍA AIGUAMOLLS

LOCALIZACIÓN : Camino Viejo de Torrente, 1 DISTRITO / SUELO : 19 / SNU REF. CATASTRAL : 000400300YJ26G0001WU CÓDIGO FICHA : EPA_SNU_19.02	NIVEL DE PROTECCIÓN : BRL VALORES SINGULARES : ARQ CATEGORÍA (D) ESPACIO ETNOLÓGICO DE INTERÉS LOCAL REFERENCIA CATÁLOGO 1989 : 38-39-40-41/2 PL.6E NP : 2 REVISIÓN EXPOSICIÓN PÚBLICA 2003-2008 : 19-64/S NP : S
--	--

5. DESCRIPCIÓN GRÁFICA Y REFERENCIAS TÉCNICAS

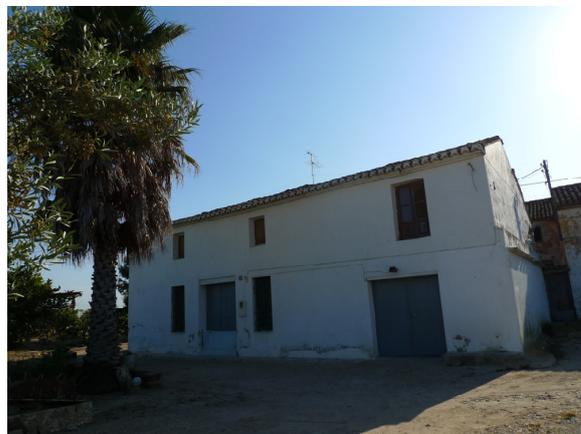
Las casas de la alquería de *Aiguamolls* se encontraban hasta hace muy poco habitadas, algunas de ellas de manera habitual, otras temporalmente, estando en peor estado la alquería original, destinada a almacén agrario y corral de animales. El gusto por las formas tradicionales y la adecuación de materiales está presente en algunos de sus habitantes, los cuales restauran sus edificios con buen criterio. Los desconchados de las paredes nos indican que los colores originales no son siempre el blanco, colores ocres alternan en ocasiones con el encalado, manteniendo en ocasiones guardavivos de colores mas atrevidos, verdes, azules, etc.

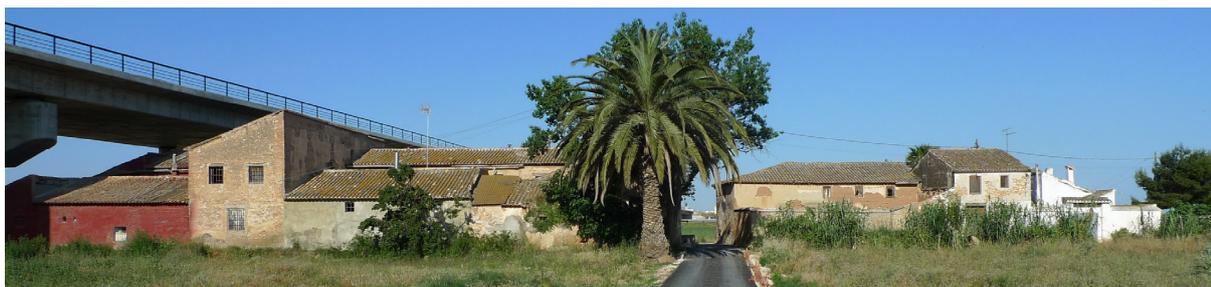
La arquitectura del edificio principal responde a un esquema de cuerpos de una crujía articulados en perpendicular, dejando un espacio acotado y cerrado entre ellos. El edificio que albergaba la casa principal se dividió en dos propiedades y desfiguró su carácter al hacerle desaparecer la puerta de acceso y duplicarla en dos entradas. Era un cuerpo de dos alturas, una planta baja con el programa de vivienda y una planta alta para *andana* con dos niveles de huecos para favorecer la ventilación. Un patio y unas porxadas completan los edificios anexas a la casa principal, todos ellos cuerpos de una o dos crujías que dejan espacios abiertos, patios alargados de relación entre sí.

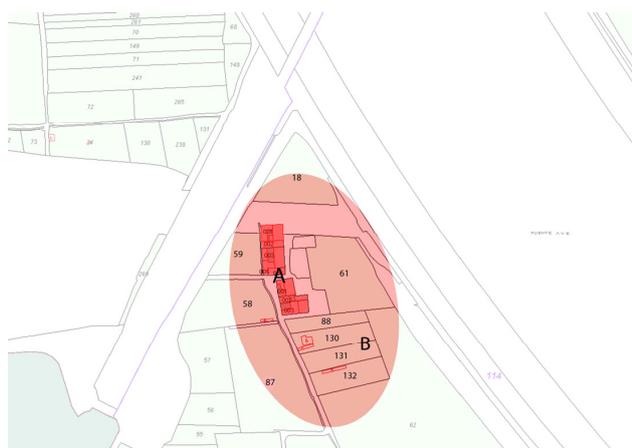
6. ENTORNO DE PROTECCIÓN

A.- BIEN A PROTEGER

B.- ÁREA DE PROTECCIÓN

En la ordenación pormenorizada, el Plan Parcial propondrá las dotaciones públicas de la Red Secundaria en el entorno de la alquería de Aiguamolls, procurando siempre la valoración del bien a proteger. Este ámbito definirá un perímetro cuya geometría atienda a las formas propias del parcelario histórico del lugar. El paso del trazado del AVE sobre parte de la parcela y los trazados de unas carreteras previstas impide la normal protección de este conjunto de interés particular. Quizás una radical intervención paisajística aminore estas cuestiones y permita la percepción de la arquitectura de lo que fue una de las alquerías características del sur de la ciudad de Valencia.

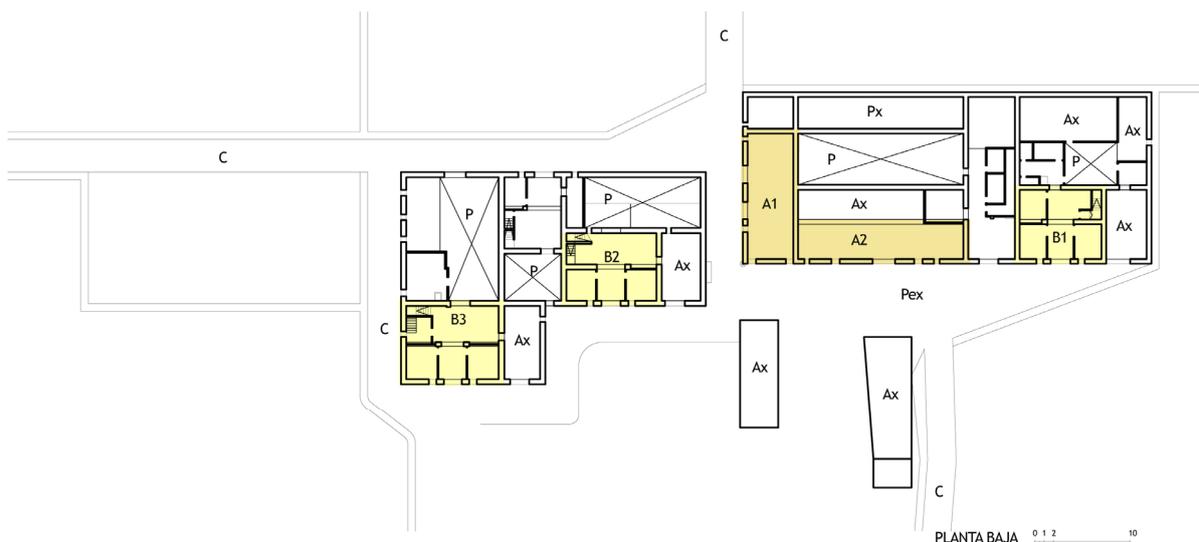
7. CONDICIONES DE TRANSFORMACIÓN

ELEMENTOS A CONSERVAR

A1 CUERPO PRINCIPAL * A2 CUERPO EN L- Protección Parcial Preventiva teniendo en cuenta su grado de deterioro y su adecuación actual como corral de ganado: Conservación de los elementos estructurales y compositivos del edificio: líneas de carga, sección, cubierta, alero, altura de forjados; fachada y elementos de su arquitectura.

Patio y Cuerpos anexos: Protección Ambiental.

B.- CASAS AGRARIAS (B1 + B2 + B3): Protección Parcial de las casas, conservando los elementos estructurales y compositivos de su arquitectura: líneas de carga, sección, cubierta, alero, altura de forjados. Conservando particularmente la fachada y los elementos de su arquitectura, el patio y los cuerpos anexos; **PX.- PORXADA + AX1.- ANEXO ECONÓMICO: Protección Ambiental.** Protección volumétrica del cuerpo arquitectónico

C.- CAMINO Protección Ambiental del trazado;

AX2.- Otros cuerpos construidos

ELEMENTOS IMPROPIOS.- Espacios internos del cuerpo principal muy deteriorados y reutilizados como corrales

REGIMEN GENERAL DE INTERVENCIONES.- Núcleo Principal formado por los cuerpos: **A1 + A2 Cuerpos de una crujía**, y a la vez **B1, B2 y B3**, casas de crujías paralelas a fachada con lógica propia de desarrollo expuesta en las Normas. Todos ellos disponen de patio que permite la sintaxis de diversos cuerpos, habiendo agotado en todos los casos sus posibilidades de ampliación; solo el cuerpo B3 permite colmatar lateralmente el cuerpo construido existente en el patio posterior; aunque la nueva situación urbanística en la cual se encuentra el conjunto hace difícil cualquier intervención.
