ALQUERÍA PASTOR

LOCALIZACIÓN : CL PAI LA TORRE 1 DISTRITO / SUELO : 19 / SU REF. CATASTRAL : 4385602YJ2648E0001R CÓDIGO FICHA : EPA_SU_19.01	NIVEL DE PROTECCIÓN : BRL VALORES SINGULARES : ARQ / RQL CATEGORÍA (D) ESPACIO ETNOLÓGICO DE INTERÉS LOCAL REFERENCIA CATÁLOGO 1989 : 27/2 NP : 2 REVISIÓN EXPOSICIÓN PÚBLICA 2003-2008 : 19/47 NP : S
---	---

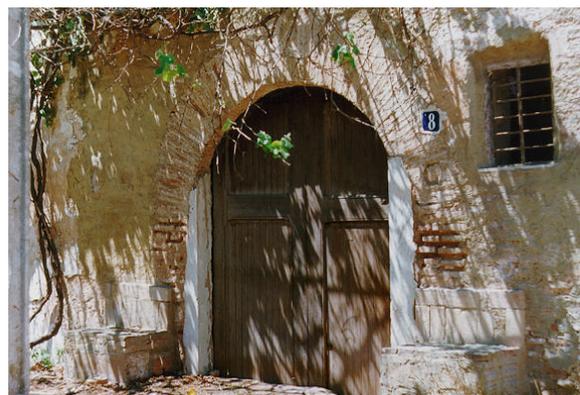
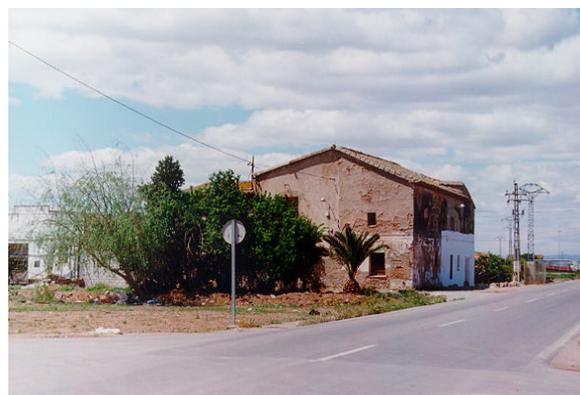
Valor patrimonial: La alquería de Pastor que hoy encontramos son los restos de una importante alquería medieval de la que aún podemos ver los restos de fábricas de tapial en fachada principal y unos arcos flamigeos en el interior. Estos elementos nos sitúan en torno al S. XV o XVI. La confusa arquitectura es producto de reconstrucciones parciales de aquella anterior edificación y de las subdivisiones de propiedad que ha habido a lo largo del tiempo.

La estructura básica de crujías en profundidad nos podría acercar al tipo de las casas de planta basilical, restando solo dos crujías de las originales. Es necesario un estudio arqueológico para determinar más datos. Sus fábricas, ciertos restos de su arquitectura y la disposición frente al camino, tangente a él, nos sitúan frente a una factoría rural tardo medieval que ha llegando hasta nuestros días muy mutilada.

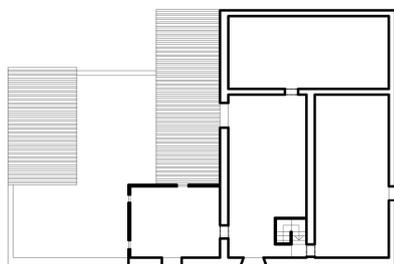
PLANTA PRIMERA

El lateral Sur de la alquería parece que albergaba un patio con algunas dependencias en su entorno, aunque hoy está completamente destruido. La planta incorpora algunos elementos algo dudosos, como la escalera de acceso a la planta alta, que por su trazado, dimensiones y localización, no se corresponde con la escalera original y mucho menos la principal. En el caso de la alquería del Moro, la escalera se situaría al fondo. En el caso de la alquería del Rei o la de Raio, en Campanar, ambas tienen la escalera inmediata al acceso, pero en ellas encontramos siempre cierta espacialidad, muy distinta a como se desarrolla la escalera en este edificio.

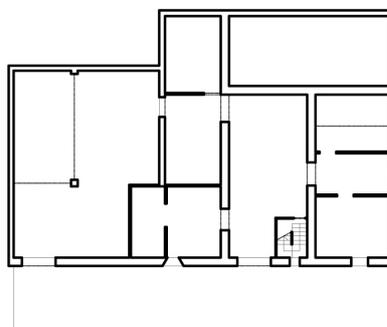
PLANTA BAJA

La planta presenta un esquema de crujías en profundidad, contando en la actualidad con sólo dos de ellas; de la tercera quedan solamente restos. Adosado a la parte posterior de la casa encontramos un cuerpo construido a un agua, independiente de los anteriores, parecido de alguna manera al cuerpo que encontramos en la alquería del Moro y que allí cierra, a la manera de ábside, la estructura basilical. Este cuerpo parece mas autónomo, como de época distinta. Sus ventanas se abren a la manera de los vanos abocinados del S. XVIII, quizás sobre una fábrica anterior. El hecho de estar en parte derruido aumenta esa distancia o diferenciación respecto al resto de la casa. Quizás pudiera interpretarse este cuerpo como remate del extremo posterior de la alquería medieval.

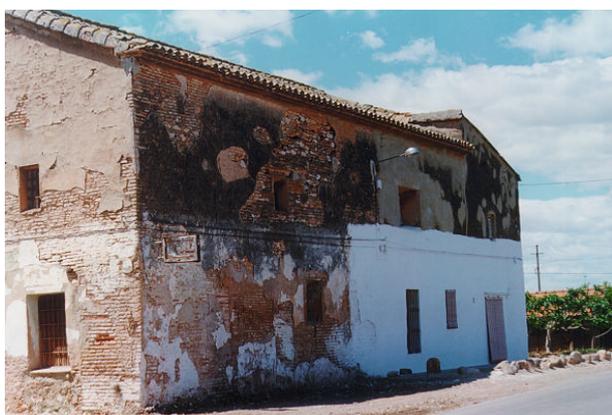
ALZADO

Del antiguo acceso a un posible patio exterior a la alquería, no queda más que un ensanche delante de la fachada y restos de un porche quizás más moderno. La puerta se construye con un arco de medio punto de ladrillo, sobre la cual encontramos una gran ventana abocinada a la manera dieciochesca. El resto de huecos son relativamente modernos.
