REVISIÓN SIMPLIFICADA DEL PLAN GENERAL DE VALENCIA

CATALOGO DE BIENES Y ESPACIOS PROTEGIDOS

CASA DEMANÀ

SITUACIÓN: CALLE EMBARCADERO, 28 BARRIO: 4-EL SALER DISTRITO: 19-POBLATS DEL SUD CÓDIGO: BRL 19. 04. 07 CATEGORÍA: MONUMENTO DE INTERÉS LOCAL	BIEN DE RELEVANCIA LOCAL (BRL)
1. PARCELA: REF. CATASTRAL VIGENTE: Cartografía Catastral: YJ2692H Manzana: 98273 Parcela: 03 CART. CATASTRAL: 489-25-II IMPLANTACIÓN: AISLADA FORMA: REGULAR SUPERFICIE: 323,65 M2

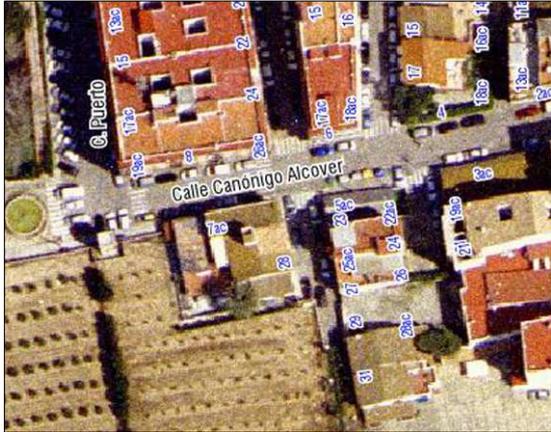
<p>Fotografía Aérea 2007</p>
2. EDIFICACIÓN: NÚMERO DE EDIFICIOS: 1 NÚMERO DE PLANTAS: 2 OCUPACIÓN: PARCIAL CONSERVACIÓN: BUENA/REGULAR

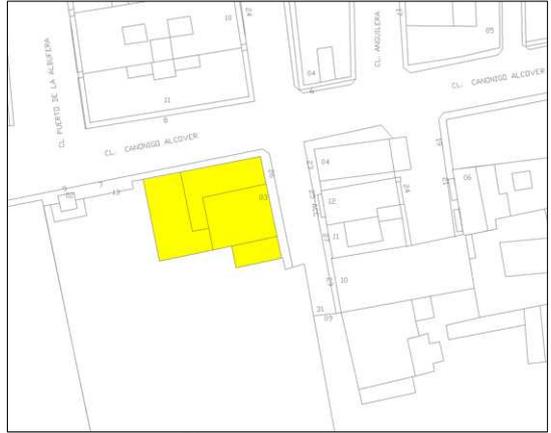
<p>Plano catastral 2009</p>
3. CIRCUNSTANCIAS URBANÍSTICAS Y PATRIMONIALES VIGENTES: PLANEAMIENTO VIGENTE: PGOU (BOE 14/01/1989) HOJA PLAN GENERAL: 73 CLASE DE SUELO: Suelo Urbano SU CALIFICACIÓN: ENS-1 Ensanche USO: SP Sistema Local de Servicios Públicos PROTECCIÓN ANTERIOR: Nivel 2 OTROS:

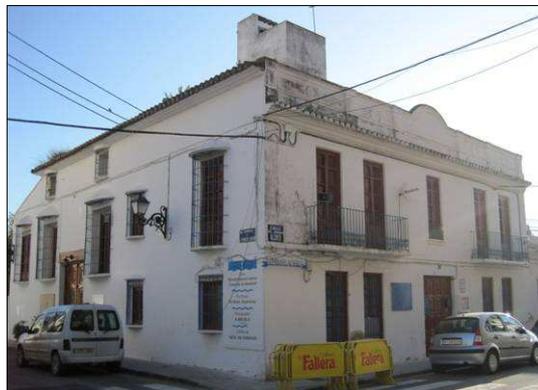
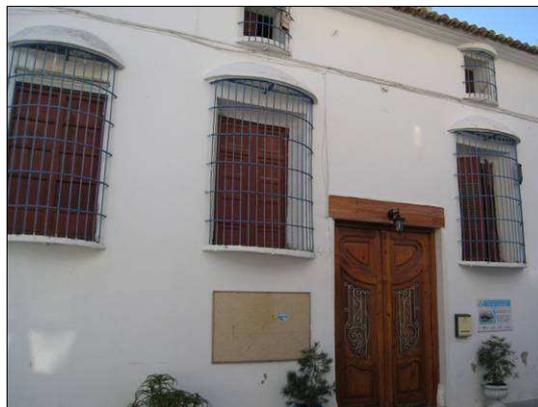
Estructura portante: Estructura de muros de carga y viguería de madera.

Cubierta a dos aguas de teja árabe.

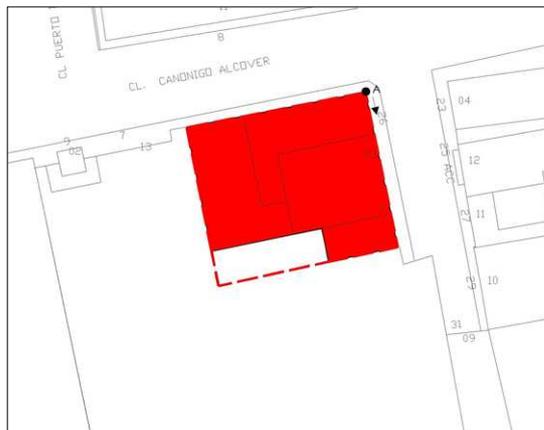
Entorno de protección. Identificación de los elementos protegidos

Descripción de la línea delimitadora:

Origen: Ángulo noreste de la parcela 98273-03, en la intersección de las calles Canónigo Alcover y Embarcadero.

Sentido: Sentido horario.

Línea delimitadora: Se extiende hacia el sur por el límite de la parcela con la calle Embarcadero hasta llegar al ángulo sureste de la parcela. Allí gira hacia el oeste siguiendo la línea delimitadora de la parcela. Al llegar al fin de la misma, se extiende en prolongación recta hasta llegar al punto de intersección ficticia con la prolongación del límite oeste de la parcela. Desde esta esquina gira hacia el norte siguiendo el límite de la parcela hasta llegar a la calle Canónigo Alcover. Desde aquí girará hacia el este siguiendo la línea de fachada hasta alcanzar el punto de origen.
