# REVISIÓN SIMPLIFICADA DEL PLAN GENERAL DE VALENCIA

## CATÁLOGO DE BIENES Y ESPACIOS PROTEGIDOS Ordenación Estructural

### MUSEO DE BELLAS ARTES (EX-COLEGIO DE SAN PIO V)

| <b>CÓDIGO:</b> BIC 05. 03. 01 | |

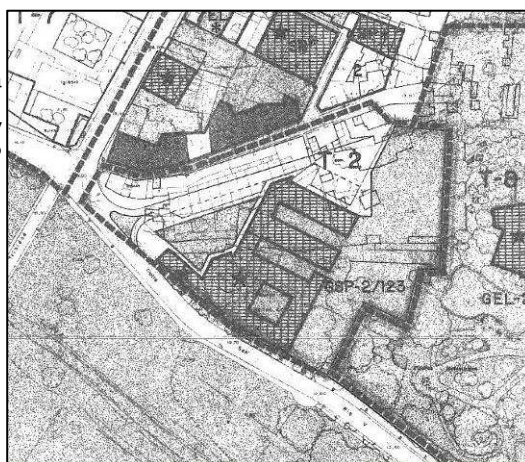
PGOU 1988

HOJA PLAN GENERAL: C-28  
CLASE DE SUELO: SU  
CALIFICACIÓN: GSP-2. Sistema General Servicio Público Socio-Cultural
