REVISIÓN SIMPLIFICADA DEL PLAN GENERAL DE VALENCIA

CATALOGO DE BIENES Y ESPACIOS PROTEGIDOS Ordenación Estructural

REFUGIO EN CALLE RUAYA

SITUACIÓN: C/ RUAYA FRENTE C/ PEPITA BARRIO: 2- MORVEDRE DISTRITO: 5- LA SAIDIA CÓDIGO: BRL 05. 02. 12 CATEGORIA: SITIO HISTORICO DE INTERES LOCAL	BIEN DE RELEVANCIA LOCAL (BRL)

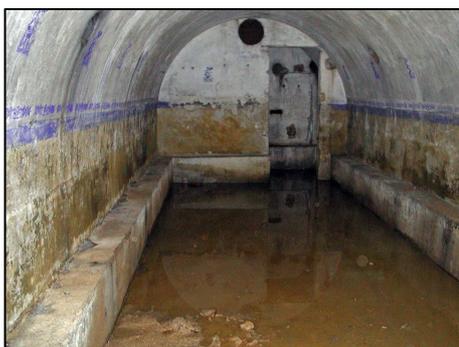
Vista de una sala del refugio

El refugio presenta dos accesos, uno situado en el lado norte y otro al sur dispuestas de manera simétrica. Se accede al mismo a través de una escalera (sólo se ha podido documentar bien la del acceso meridional) que tiene un ancho de 120 cm. con un primer tramo compuesto por 10 escalones realizados con ladrillo, de 120 cm. de longitud por 34 cm. de ancho y una contrahuella de 18 cm. cada escalón presenta una cantonera de hierro de unos 6 cm. de ancho. Este primer tramo de escalera termina en un rellano cuadrangular a partir del cual discurre un nuevo tramo compuesto por otros 10 escalones, perpendiculares al tramo anterior. Al final de la escalera hay un pequeño rellano de forma rectangular y en el interior se aprecian diferentes estancias. La parte central está dividida en tres naves dispuestas longitudinalmente en sentido norte-sur. Las tres presentan las mismas dimensiones y la misma distribución. La cubierta es de bóveda de ladrillos, al igual que las paredes, con un recubrimiento de hormigón, donde se aprecian sucesivas capas de pintura. En cada nave hay bancos corridos en todo su perímetro. Por el norte se accede a otra estancia también de planta rectangular pero esta vez orientada en sentido este-oeste. Esta habitación presenta un banco perimetral en todos sus lados, abriéndose a una estancia auxiliar en su extremo este, también con banco corrido.

La estancia principal tiene una cenefa decorativa, con motivos florales en tonos azules a una altura media, junto a un dibujo de un personaje de dibujos infantil (*Micki Mouse*), en la parte superior de la misma. También se repite este motivo en cada una de las paredes de la habitación. Este motivo infantil está realizado con una plantilla pintado en tonos azules. Además de estas estancias, el refugio presenta en su parte norte, otra habitación de pequeñas dimensiones en cuyas paredes se pueden apreciar restos de un alicatado de color blanco y que debió corresponder al aseo del refugio.

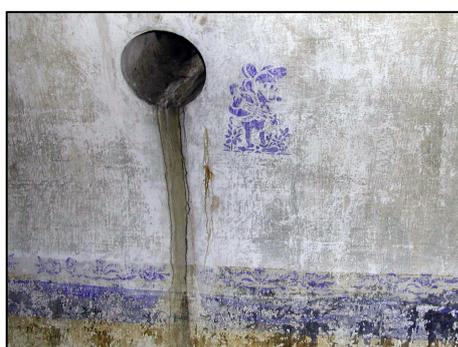
Conducto de aire y decoración del refugio

En relación al sistema de ventilación se pueden apreciar en todas las paredes de las diferentes estancias respiraderos de sección circular que forman tres líneas paralelas en cada una de las bóvedas. Algunos de estos respiraderos fueron localizados en la parte externa del refugio al descubrir la solera de protección del techo.

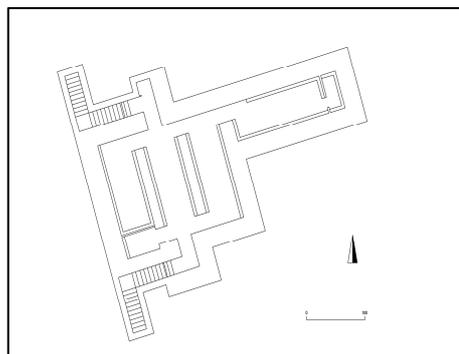
Planta Distribución Refugio

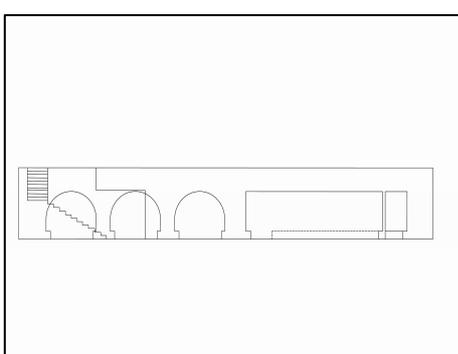
Alzado Refugio

Todo el conjunto está recubierto por una potente capa de hormigón que rebasa el espacio ocupado por el refugio en sí. La cota superior de la construcción se encuentra a 16,3m. sobre el nivel del mar.
