**1- DATOS IDENTIFICATIVOS**

DIRECCIÓN Calle Milagro 15

TIPOLOGÍA Vivienda Burguesa

6- DESCRIPCIÓN DETALLADA DEL BIEN Y SUS VALORES PATRIMONIALES

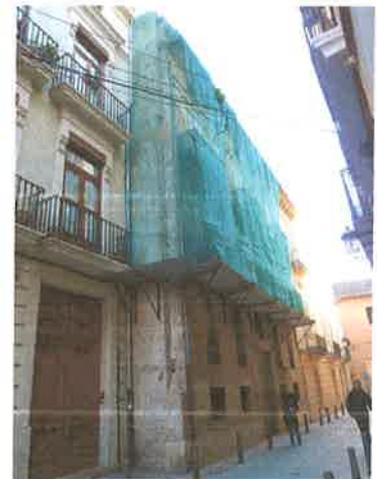
FOTOGRAFÍAS

FACHADA Fachada de ladrillo con revoco sencillas decoraciones. Cuenta con zócalo de piedra

OBSERVACIONES En el momento de la realización de este catálogo la fachada se encuentra cubierta por una tela de protección, por lo que su estudio se encuentra condicionado por este motivo.

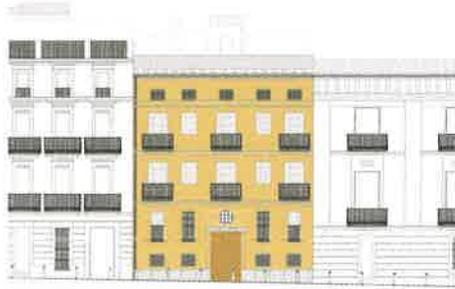
ALZADO CALLE MILAGRO

La fachada responde al modelo de edificación vecinal clásica, con 5 ejes verticales de huecos organizados de manera simétrica a partir del eje central. La distribución y significación de las alturas es típicamente academicista, con un cuerpo inferior a modo de basamento formado por planta baja y entresuelo, dos plantas altas con una ligera jerarquización marcada por un vuelo mayor de los balcones de planta primera y una planta bajo cubierta con pequeños huecos rectangulares abiertos en la fachada. En el eje central se sitúa la portada de acceso al zaguán con dintel recto y óculo con rejería sobre el mismo; sus dimensiones ocupan el espacio de planta baja y entresuelo. En planta baja encontramos aberturas rectangulares que no llegan hasta suelo; en el entresuelo se abren huecos de mayor tamaño con barandillas de forja y en las dos plantas altas se combinan tres ejes verticales de huecos balconeros y dos ejes de ventanas rectangulares.

La fachada presenta un revoco continuo liso con escasa decoración reducida a sencillas impostas en relieve remarcando los forjados de las distintas plantas, una cornisa superior y un zócalo de piedra de baja altura. Como remate superior encontramos un antepecho de obra con alero de teja curva.

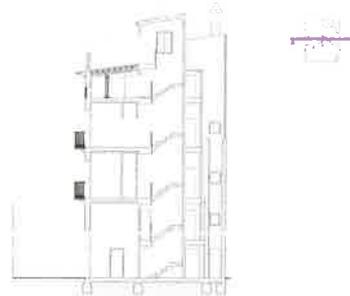
SECCIÓN

Se trata de una edificación compuesta por planta baja más entresuelo, dos plantas piso y una planta bajo cubierta o desván. La cubierta del edificio es azotea inclinada a un agua con único faldón inclinado hacia la calle, pisable y revestida de material cerámico.

La escalera ocupa el centro de la planta y comunica verticalmente las plantas de planta baja a cubierta, es de tres tramos, con hueco central, tabicada o de bóveda de ladrillo con revestimiento cerámico y antepecho corrido de obra.

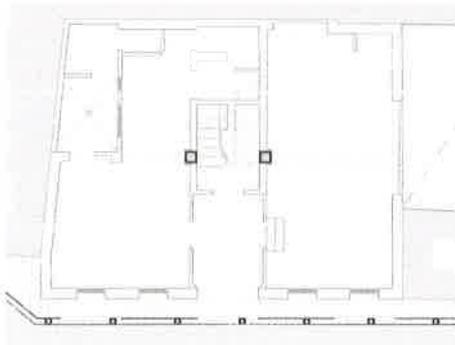
PLANTA BAJA

El acceso al edificio se encuentra en la planta baja, centrado en composición de la fachada. Desde la calle se accede al zaguán que sirve de distribuidor para acceso a la escalera común y para acceso a los locales de planta baja.

La planta baja se sitúa a nivel inferior de la cota de la calle. Los accesos a los locales de plantas baja se sitúan en el zaguán.

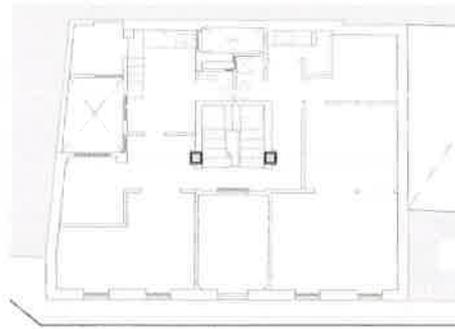
PLANTA ENTRESUELO

En la planta baja y entresuelo la distribución original parece que era de dos locales y la distribución de las plantas primera y segunda, de una vivienda por planta. Las estancias interiores ventilan a dos patios, uno de mayor entidad dispuesto detrás de la escalera. La planta bajo cubierta con acceso desde la escalera debió utilizarse como desván compartimentado en distintos trasteros.

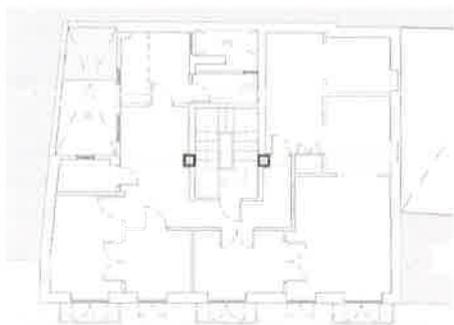
PLANTA TIPO

La edificación ocupa la totalidad de la parcela y tiene dos patios interiores a través de los que ventilan las estancias y locales. Consta de dos crujías paralelas a fachada con sistema estructural de elementos sustentantes verticales formados por muros de carga y machones y pilares de ladrillo y elementos sustentantes horizontales de vigas y viguetas de madera con revoltones revestidos de yeso.
