1- DATOS IDENTIFICATIVOS

PLANO DE SITUACIÓN

DIRECCIÓN Calle Liñán 3, Calle Calabazas 4c

6 DESCRIPCIÓN DETALLADA DEL BIEN Y SUS VALORES PATRIMONIALES

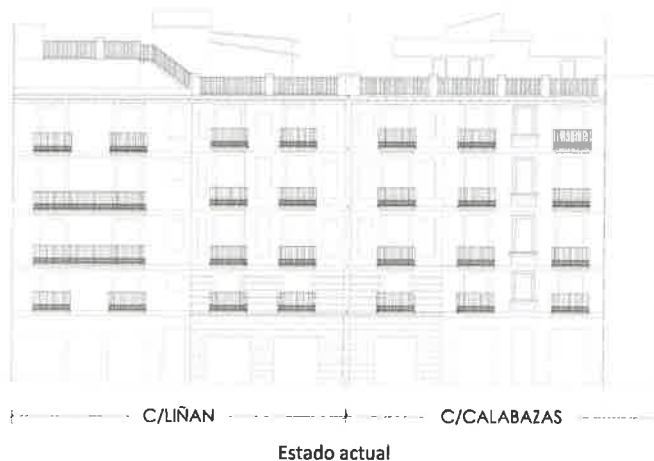
ALZADOS 1/500

DESCRIPCIÓN GRÁFICA

Fuente: la propiedad

Las fachadas de la edificación en general están compuestas con criterios academicistas, aunque se aprecian pequeños detalles que las diferencian y que confirman la hipótesis de que originalmente derivan de edificaciones colindantes originalmente independientes. Podría tratarse de la agregación de tres inmuebles, uno con fachada a la calle Liñán, otro con fachada a la calle Calabazas y plaza de la Mercé, y otro que formara esquina con ambas calles. La posible agregación se evidencia aun más por la discontinuidad de forjados existente entre la fachada de la calle Liñán y la fachada de la esquina. No obstante, por otra parte destaca la continuidad de la cornisa unitaria.

La lectura que actualmente se puede hacer de la composición de los distintos tramos de la fachada es que pertenecen a la misma adscripción estilística: el eclecticismo academicista y hay un elemento que comparten, la cornisa, tanto en su continuidad lineal como en su sección constructiva y ornamentación sin embargo presentan peculiaridades que describimos a continuación:

La fachada a Liñán cuenta con cuatro plantas altas y tres líneas de huecos ordenados esta vez de manera asimétrica es de una ornamentación más simple, marcando solo las impostas, presentando la singularidad de los balcones corridos de las plantas segunda y tercera, singularidad que caracteriza también los inmuebles que tiene enfrente, en los números pares de la calle (nº 4, 6 y 8).

El tramo de fachada de la esquina Liñán-Calabazas, presentan un basamento que abarca las plantas baja y primera o entresuelo, ordenando su paramento con catorce franjas horizontales. Su cuerpo alto lo integran las tres plantas superiores, con sus balcones y un paramento en el que los machones quedan remarcados a modo de plafones, además de marcar las impostas. El basamento y el cuerpo alto quedan separados por una potente imposta, con forma de cuarto bocel, que vuela unos 20 cm.
