Denominación del Bien		Categoría		Código	
Parroquia Cristo Redentor-S. Rafael Arcángel		BRL (Monumento Interés Local)		C-20	
Localización			Protección	Catalogación	Sección
C/ Reina 96			Integral	Individual	P. Cultural
Titularidad	Coordenadas U.T.M.		Uso	Datum	Ref. catastral del Bien
Privada. Iglesia Católica	729800	4372109	30S	ETRS89	9923702YJ2792D
Tipo de elemento			Cronología		
Arquitectura religiosa			Principios del s. XX

Recurso: BIC Núcleo original del ensanche del Cabanyal	Código plano C-01
Tipo de recurso:	De interés cultural y patrimonial
Unidad de Paisaje	UP1. Núcleo histórico del Cabanyal
Figura de protección	BIC

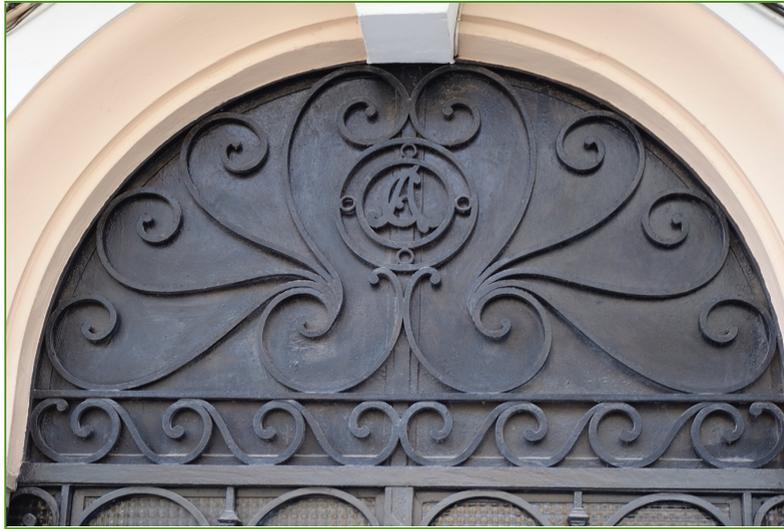
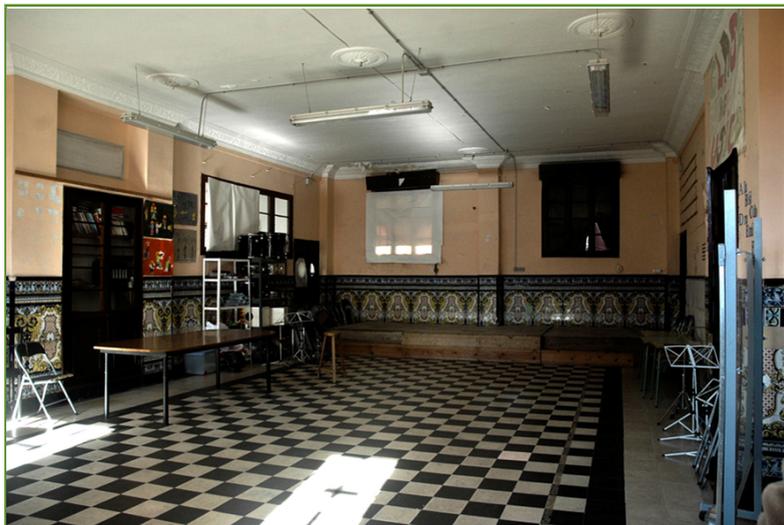
Arriba, detalle de la puerta principal con anagrama (2018). Abajo, dos imágenes del interior (Fuente: Vicente Gallart)

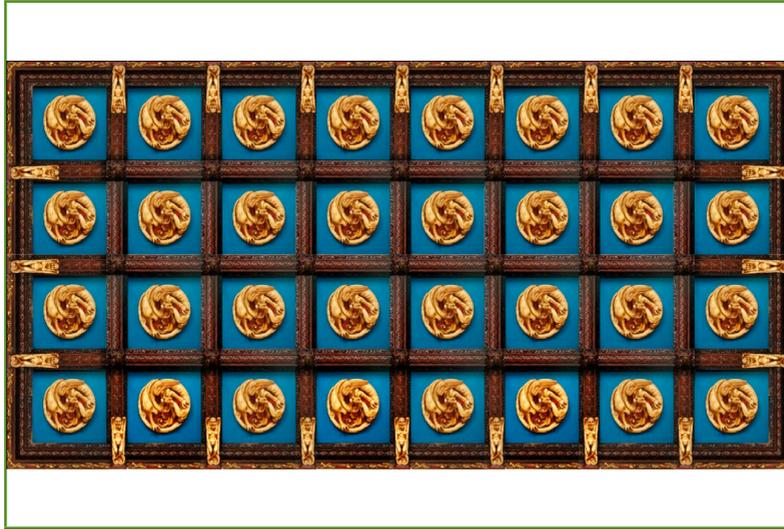
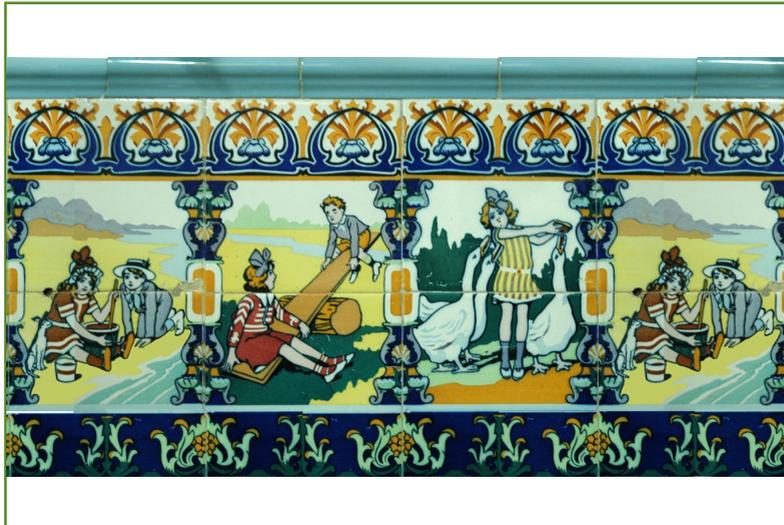
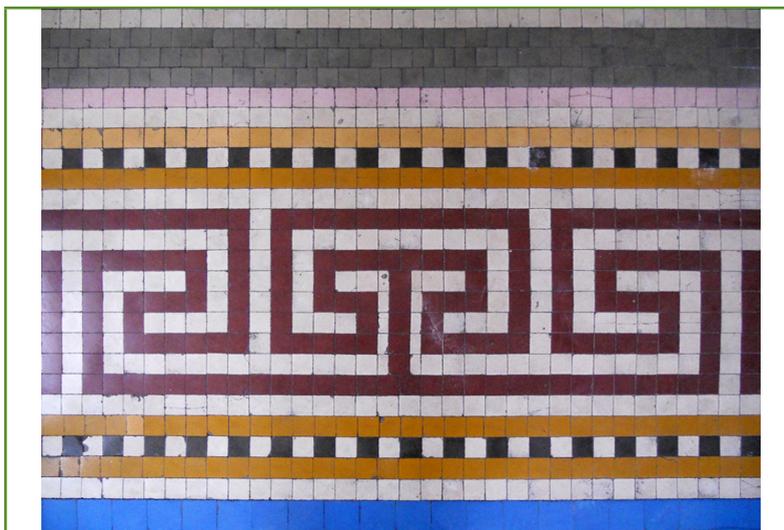
Ejemplos de elementos decorativos de techo (artesonado), paredes (azulejos) y suelo (mosaico) en el interior del colegio (Fuente: Vicente Gallart).

El forjado sobre el que se sustenta está formado por viguetas y bovedillas o bardos en el que se configura en su interior un artesonado policromado presumiblemente de yeso pintado.

La configuración y decoración interior con arcadas, machones molduras y ornatos están ejecutados de ladrillo, enlucido y pintado y molduras de yeso pintado.

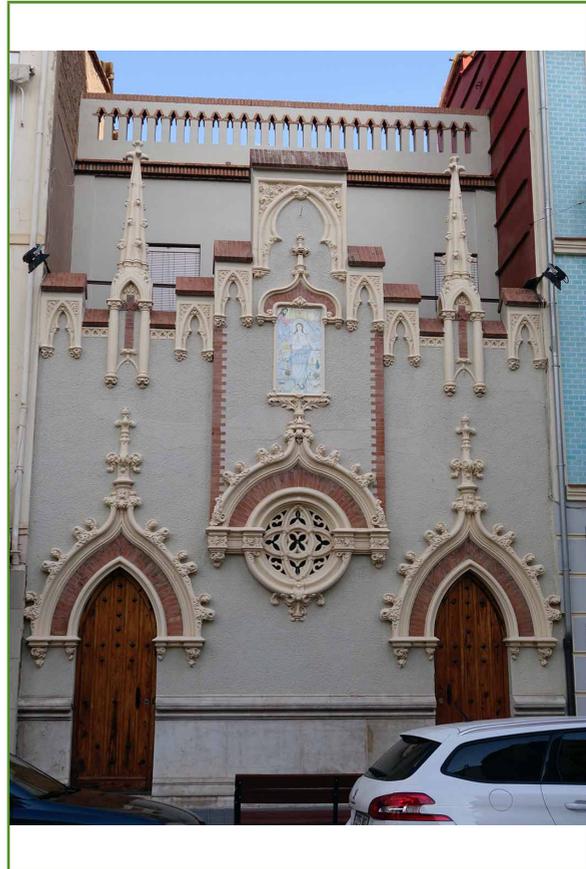
Arriba, detalles de la fachada. Sobre estas líneas, parte trasera del edificio (2018).

La parte superior de la fachada está rematada por un perfil escalonado en el que se insertan arcos trilobulados apuntados cubiertos por tejadillos de ladrillo rojo. Desde los flancos se elevan dos pináculos decorados también con motivos vegetales. El uso de ladrillo rojo cara vista y las disposiciones particulares con que se coloca en algunos puntos del edificio, como en la balaustrada el piso superior que se levanta por detrás de la fachada, evidencian también un influjo modernista.
El edificio tiene basamento de piedra y cubierta plana.
El espacio interior está estructurado a través de un gran arco que separa la zona de la bancada de la parte del altar mayor, presidido por un Cristo Crucificado obra de Francisco Juventeny.
En la actualidad, la parroquia es uno de los puntos de referencia de los actos de la Semana Santa Marinera, en particular del encuentro entre las imágenes del Santísimo Cristo del Salvador y del Amparo (Hermandad del Santísimo Cristo del Salvador y del Amparo) y el Santísimo Cristo del Salvador (Hermandad de la Misericordia, adscrita a la parroquia del Cristo Redentor-San Rafael Arcángel).

La fachada principal, con un lenguaje neogoticista, está construida con muro de ladrillo, con molduras y ornatos de mortero moldeado, alternado en algunos casos con ladrillo de cara vista. La carpintería es de madera maciza.

Instalaciones y puertas metálicas situadas en la fachada posterior.
Asimismo, todos aquellos consignados en el artículo I.59 de las NNUU.

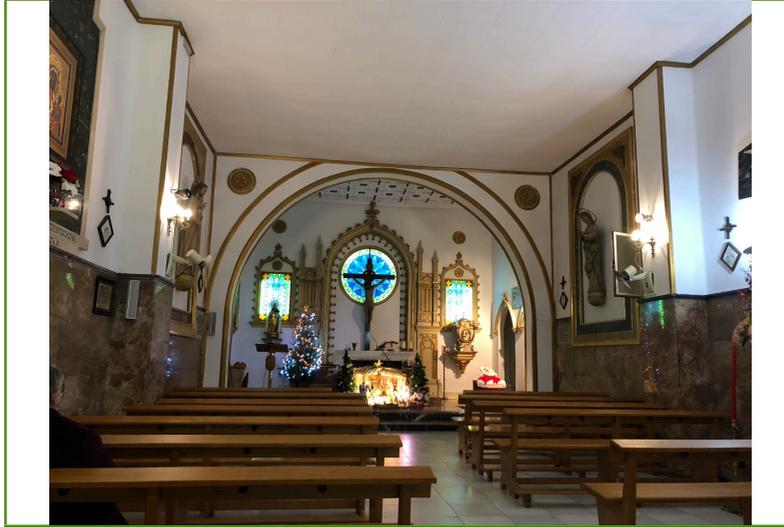
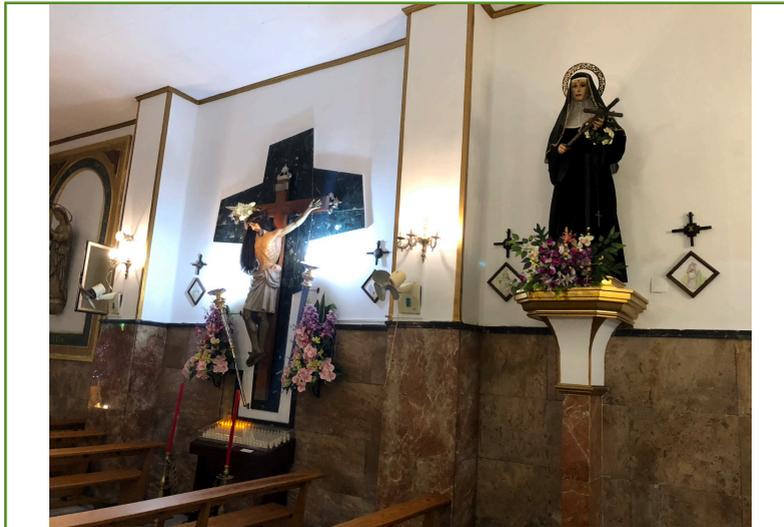
Dos vistas del interior de la parroquia (2021).

Se trata de una pequeña edificación recayente a la calle de la Reina y a la calle Doctor Lluch. Reconstruida tras la Guerra Civil, está ejecutada por medio de fábrica de ladrillo macizo en muros, pilastras y machones conformando una nave única en su interior para el culto.
