<b>Denominación del Bien</b>		<b>Categoría</b>		<b>Código</b>	
Lonja de Pescadores		BRL (Espacio Etnológico Interés Local)		C-18	
<b>Localización</b>			<b>Protección</b>	<b>Catalogación</b>	<b>Sección</b>
c/ Eugenia Viñes 133-171 y Pl. Hombres del Mar 16-36			Integral	Individual	P. Cultural
<b>Titularidad</b>	<b>Coordenadas U.T.M.</b>		<b>Uso</b>	<b>Datum</b>	<b>Ref. catastral del Bien</b>
Pública	730040	4372175	30S	ETRS89	0124931YJ3702C y manzana 01249 parcelas 01 al 41
<b>Tipo de elemento</b>			<b>Cronología</b>		
Arquitectura residencial			1909

El edificio fue proyectado por Juan Bautista Gosálvez Navarro para la Marina Auxiliante, con el propósito de albergar la lonja del pescado y almacén de útiles de pesca de la cooperativa. Esto explica, por un lado, la proximidad del edificio al mar y, por otro, la disposición de un gran espacio común diáfano en la parte central, pues debía facilitar el transporte y venta de mercancías.

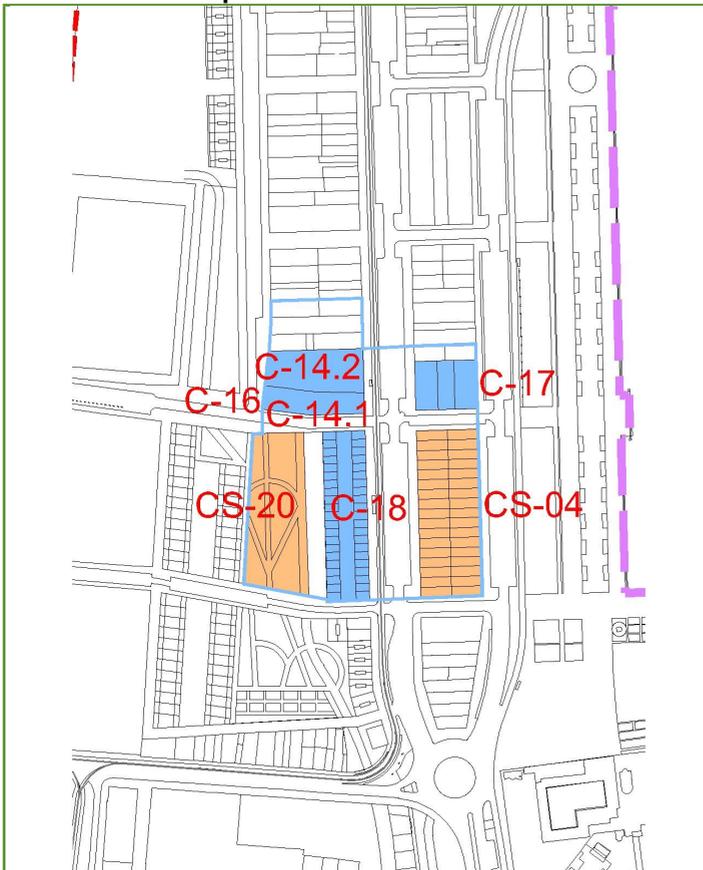
**Plano ámbito de protección**

Se delimita un entorno de protección compartido por los tres inmuebles asociados a la Marina Auxiliante (códigos C-16, C-17 y C-18), que acoge por el norte la calle del Historiador Coloma (manzanas 01251 y 02258), por el este la calle Eugenia Viñes (manzanas 02258 y 02248 –Grupo Pavía, código C-19–), por el sur la calle Columbretes (manzanas 02248 y 01249) y por el oeste la plaza Hombres del Mar (manzana 01249 y antiguo viario –código C-40–) y la calle Astilleros (manzanas 01257, 01258 y 01251).

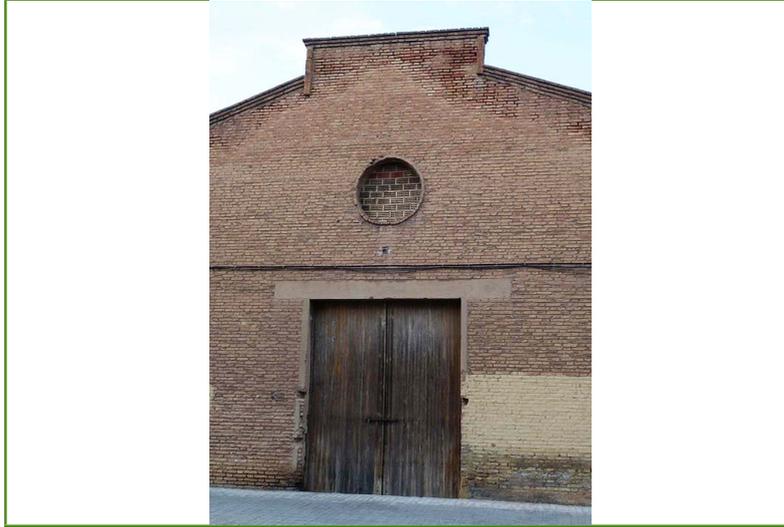
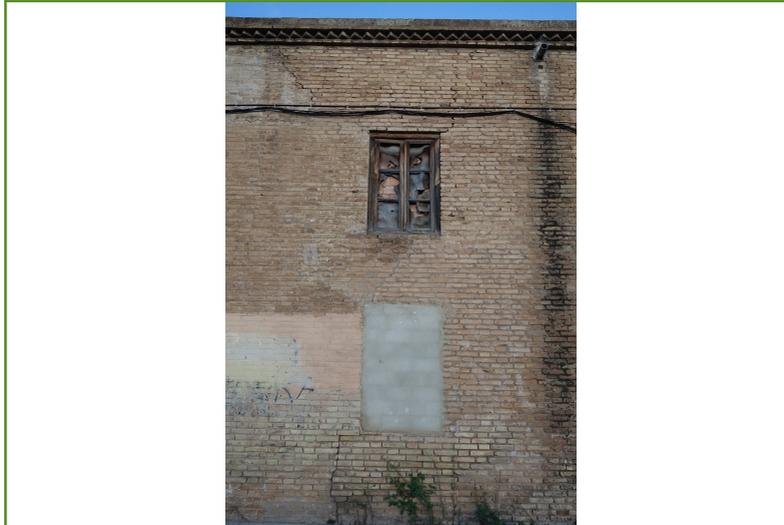
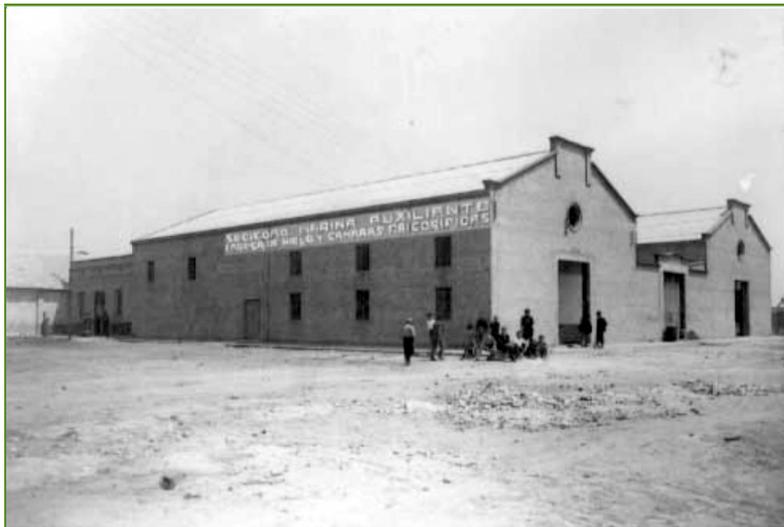
Arriba, detalles constructivos (2018). Sobre estas líneas, fotografía antigua con fisionomía originaria de la Fábrica de Hielo (Fuente: Muñoz Cosme, Martín Domínguez y Mestre Sabater, 2011-2012)

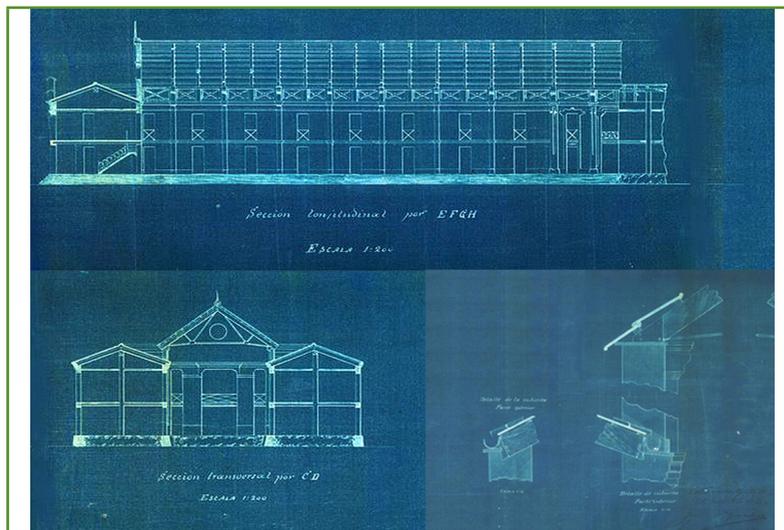
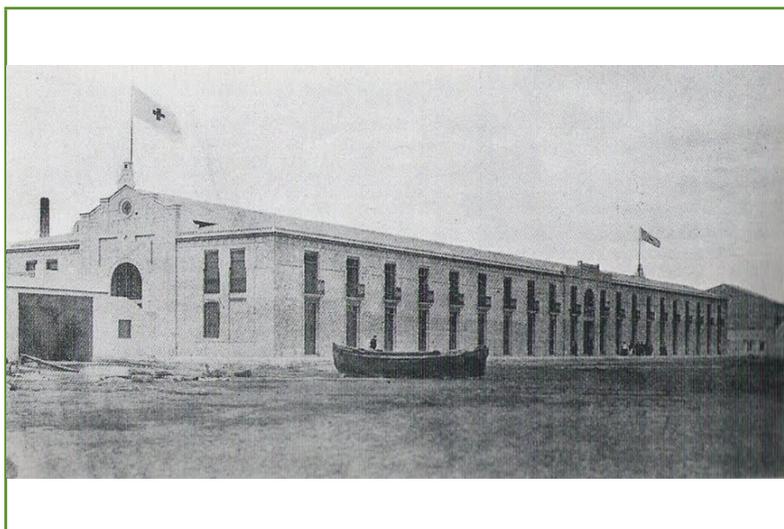
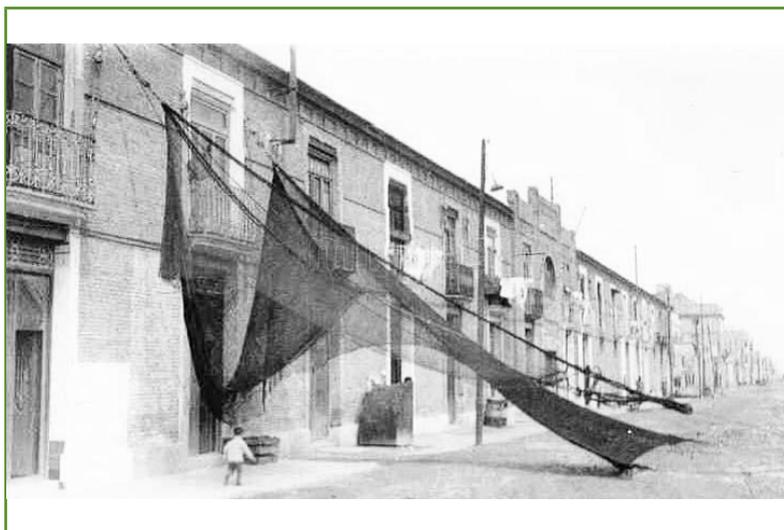
Arriba, planos originales del edificio. Abajo, fotografías antiguas de la Lonja en su contexto de uso originario, con redes de pesca extendidas en los balcones (Fuente: Vicente Gallart)

Tiene una planta de 25 x 100 m, consta de planta baja y una altura, y se divide en tres crujías con cubierta a dos aguas de teja curva y plana. Los dos cuerpos laterales están compartimentados en 20 parcelas cada uno, en los que se instalan módulos seriados de viviendas que continúan habitadas en la actualidad. El cuerpo central, más elevado que los anteriores, alberga un espacio interior de uso comunitario de unos 900 m<sup>2</sup> de superficie, cubierto por una tejavana a dos aguas sustentada por cerchas de madera y tirantes metálicos, que a su vez descansan sobre los pilares que crecen por encima de los muros longitudinales del edificio. En la actualidad, este espacio central del interior del edificio se encuentra fragmentado, debido a la progresiva imposición de subdivisiones de carácter informal, que han acabado conformando patios internos o trasteros de uso privado.

El conjunto se organiza en torno a dos ejes centrales que se cruzan de manera perpendicular. En los extremos de estos ejes se disponen los accesos principales al espacio central común. Las fachadas principales, orientadas ligeramente hacia el NE y el SO, repiten el mismo esquema compositivo: en los laterales, coincidiendo con la anchura de las naves, dos vanos alineados por planta; en la parte central, un gran vano de acceso de arco de medio punto y un remate de fachada conformado por un frontón mixtilíneo con vano central. Sobre este se levanta un medallón que indica el año de construcción (1909).

Las fachadas longitudinales están conformadas por una seriación de vanos recercados por pilastras que se corresponden con cada una de las viviendas, es decir, un total de 40 vanos (20 puertas y 20 ventanas) por lateral. En la parte central de cada lateral se sitúa el vano de acceso al espacio interior común, siguiendo el mismo modelo visto en las fachadas principales pero con diferencias en la composición de los remates: el del lado este con un escalonado sencillo y el oeste con un remate recreado que contuvo, en su momento, un reloj.

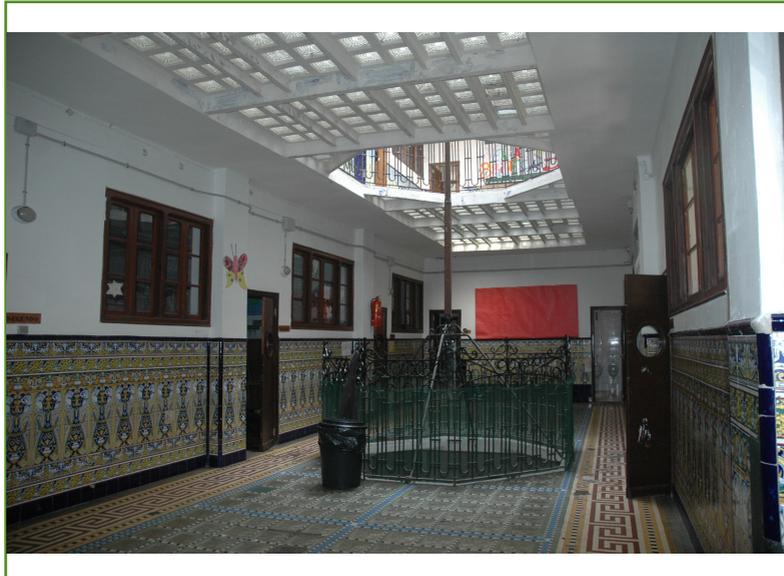
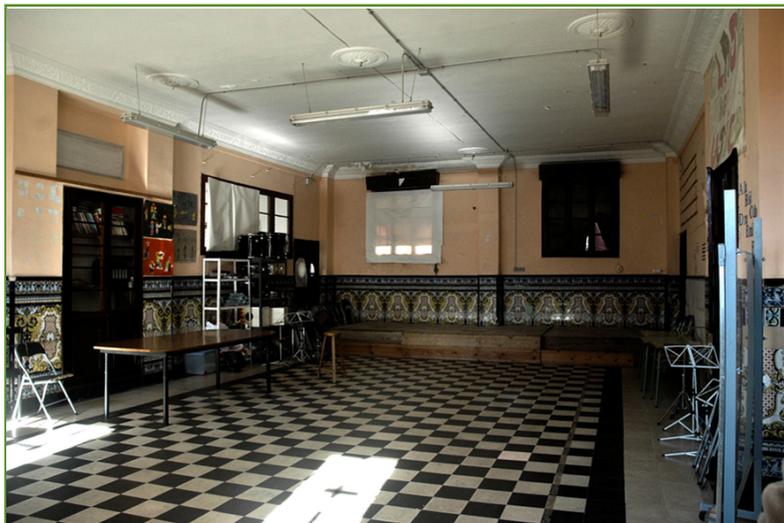
Arriba, detalle de la puerta principal con anagrama (2018). Abajo, dos imágenes del interior (Fuente: Vicente Gallart)
