Denominación del Bien		Categoría		Código	
Conjunto arquitectónico Plz. Virgen del Castillo		BC (Inmueble Protegido)		CS-16	
Localización			Protección	Catalogación	Sección
Plaza Virgen del Castillo			Parcial	Conjunto	P. Cultural
Titularidad	Coordenadas U.T.M.		Uso	Datum	Ref. catastral del Bien
Privada	729960	4371974	30S	ETRS89	Manzanas 0024, 00218, 00214, 01218, 00201, 00202 y 01208
Tipo de elemento			Cronología		
Arquitectura residencial y escolar			Década de 1940

El conjunto arquitectónico en torno a la plaza Virgen del Castillo engloba distintos elementos que por su composición y ordenación urbana pueden considerarse parte de un conjunto coherente, a pesar de que constituyen proyectos arquitectónicos desarrollados de manera independiente a lo largo de la década de 1940. Son parte, pues, de la planificación urbana del primer franquismo en el área del Marítimo, que requería de nuevas viviendas y elementos dotacionales tras los estragos causados por la Guerra Civil.

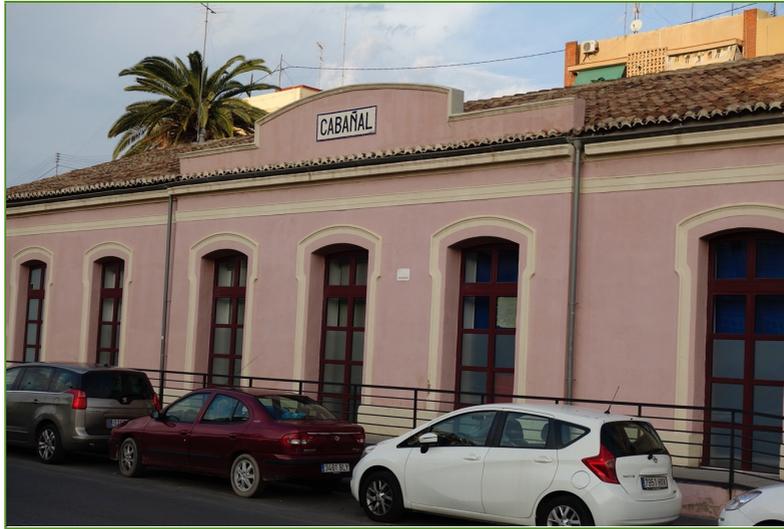
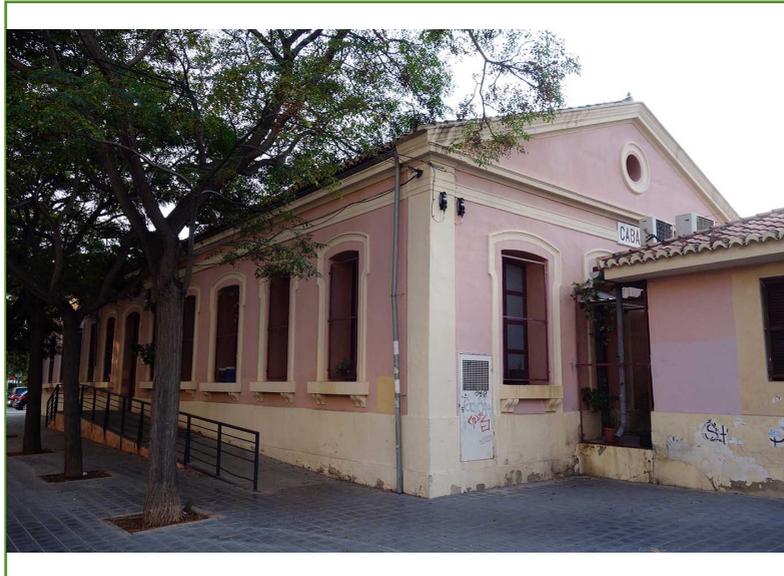
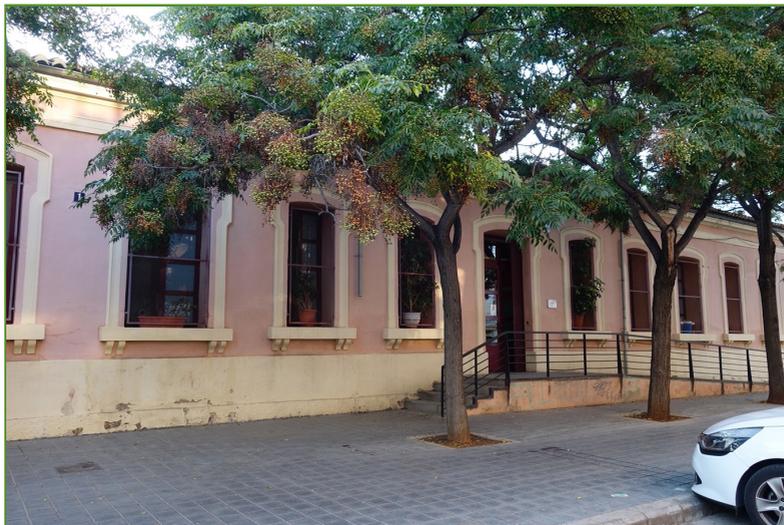
Perspectivas de los distintos flancos del edificio (2018).

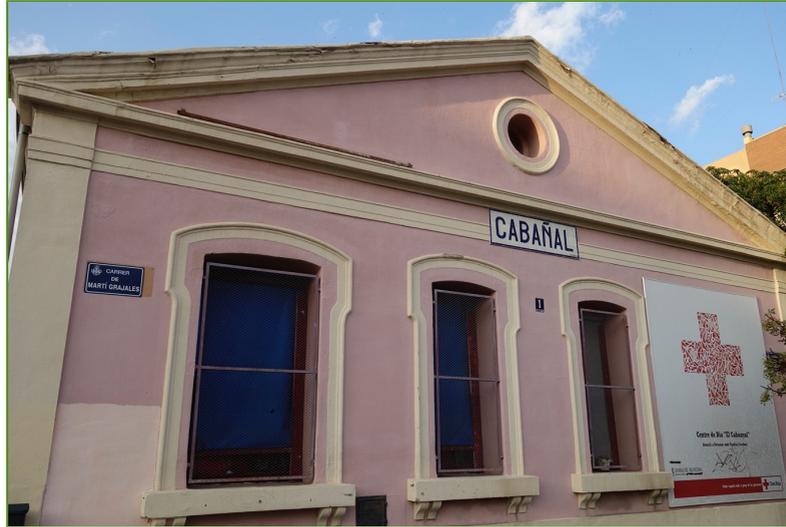
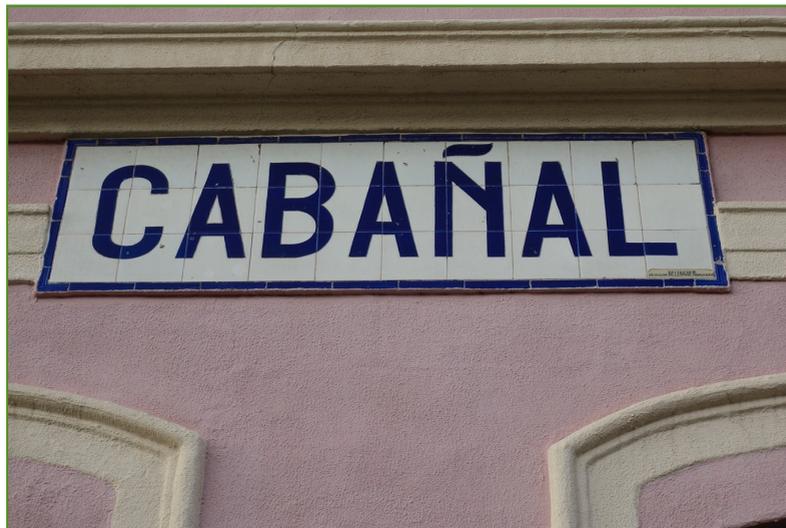
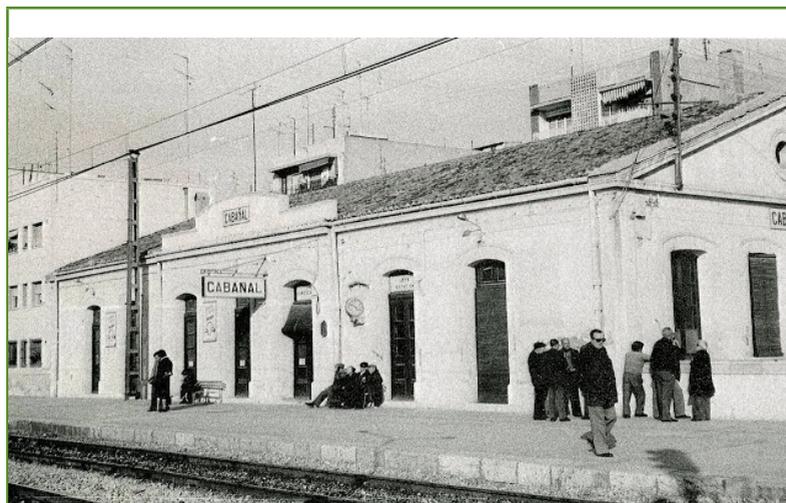
Arriba, fachada sur de la estación y detalle de uno de los paneles cerámicos con indicación de la parada (2018). Sobre estas líneas, la estación todavía en uso (lafinestraalamar.com)
