| Denominación del Bien | | Categoría | | Código | |
|---|---|---|---|---|---|
| Colegio Parroquial Diocesano Santiago Apóstol | | BRL (Monumento Interés Local) | | C-19 | |
| Arquitectura escolar | | 1934 | | | |

## CATÁLOGO DE PROTECCIONES

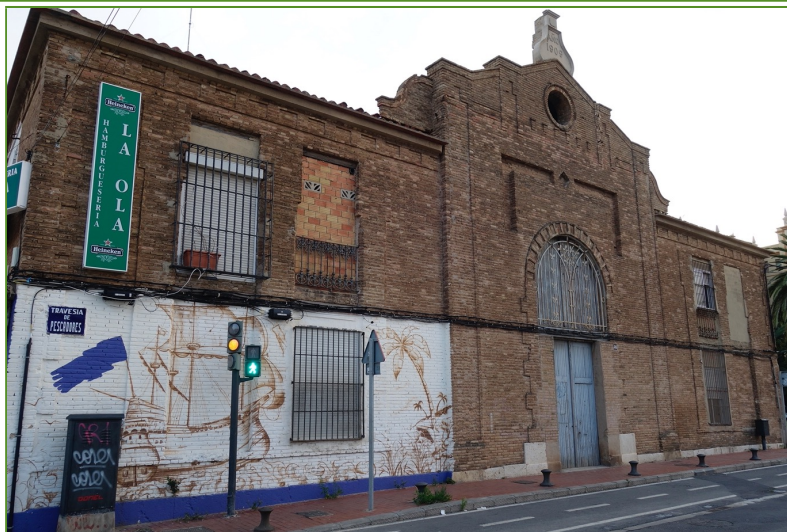
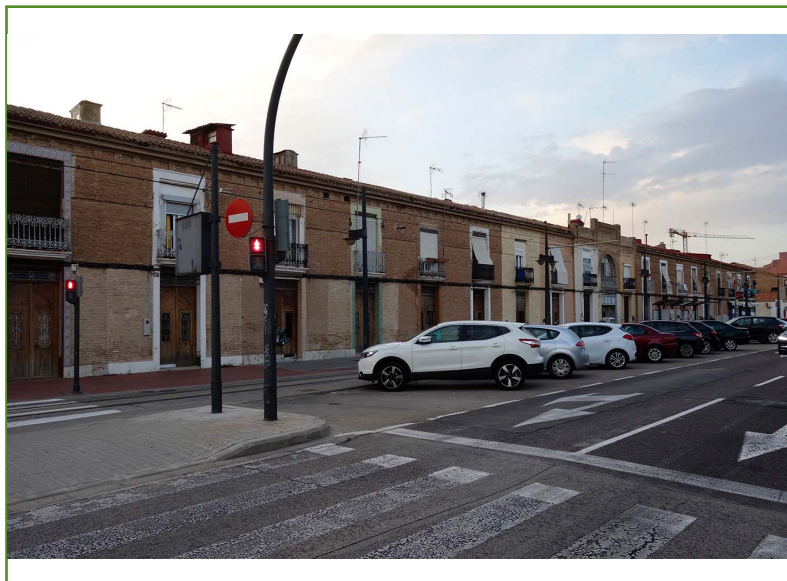
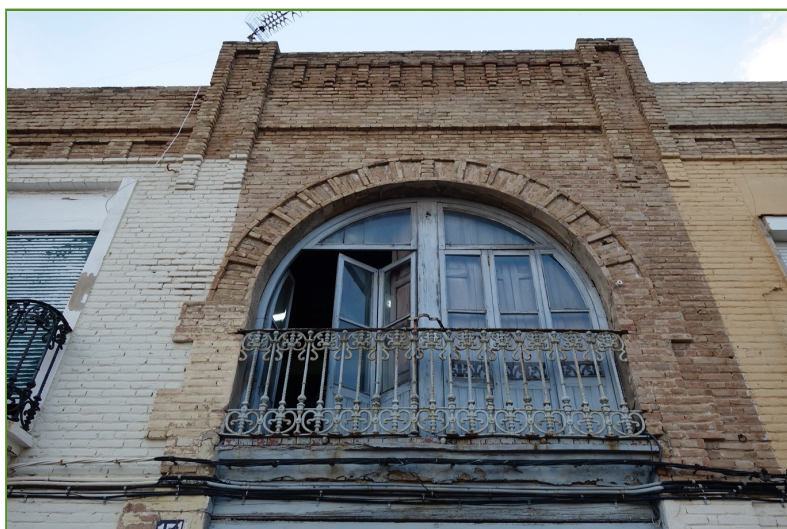
Arriba, fachada norte. En el centro, fachada longitudinal este. Abajo, detalle de ventanal (2018).

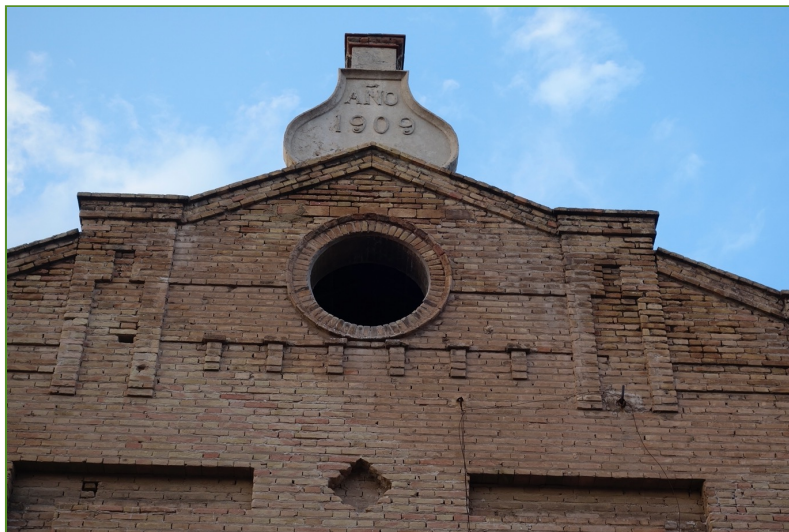
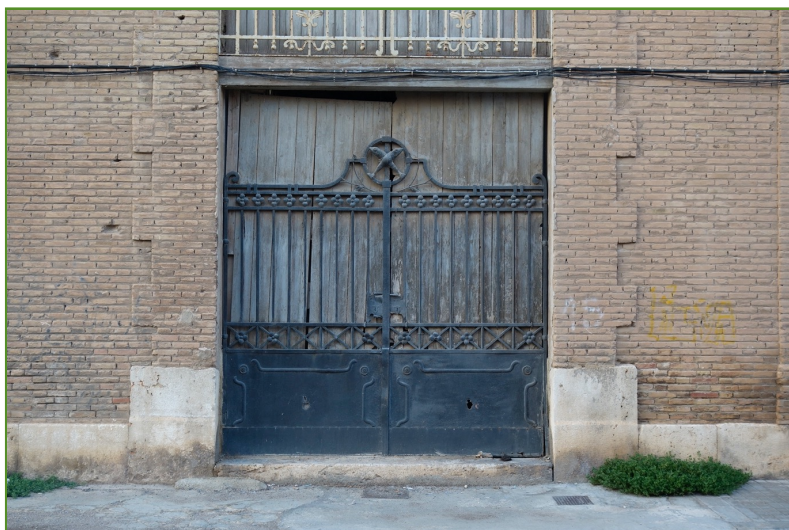
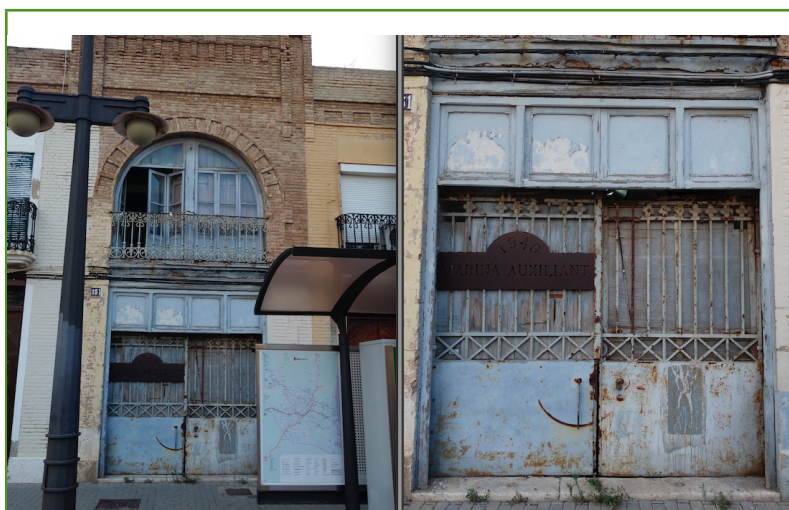
Detalles de remates, vanos y rejerías (2018).

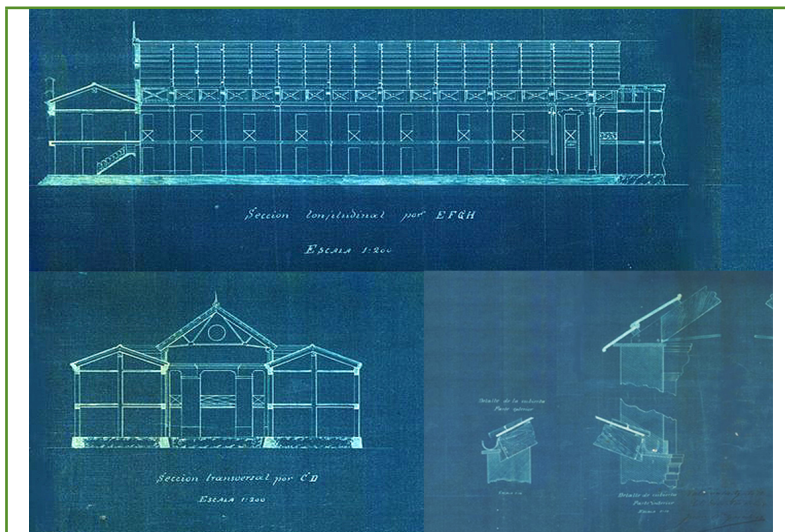
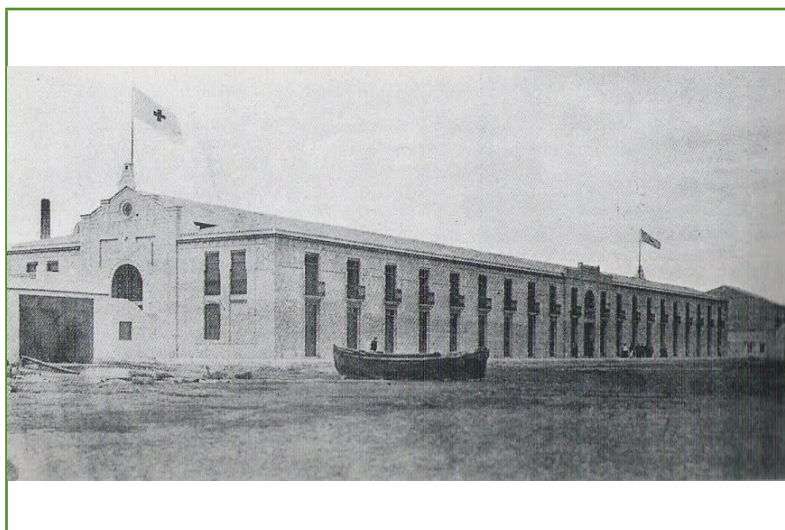
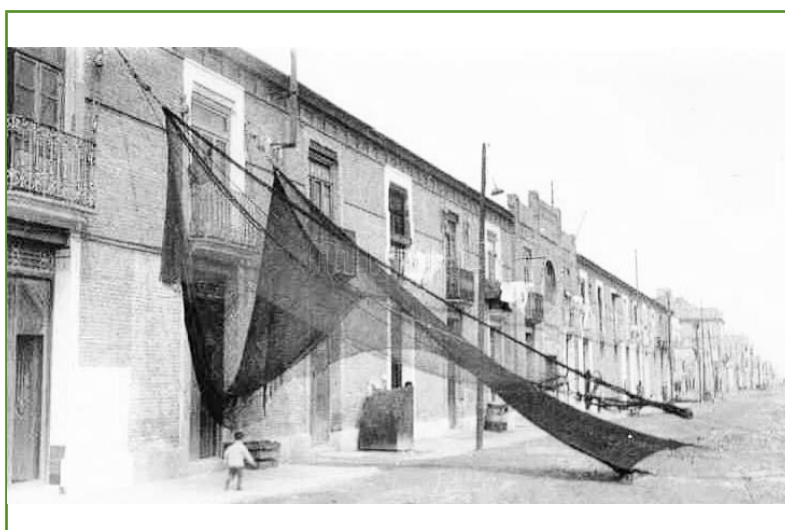
Arriba, planos originales del edificio. Abajo, fotografías antiguas de la Lonja en su contexto de uso originario, con redes de pesca extendidas en los balcones (Fuente: Vicente Gallart)

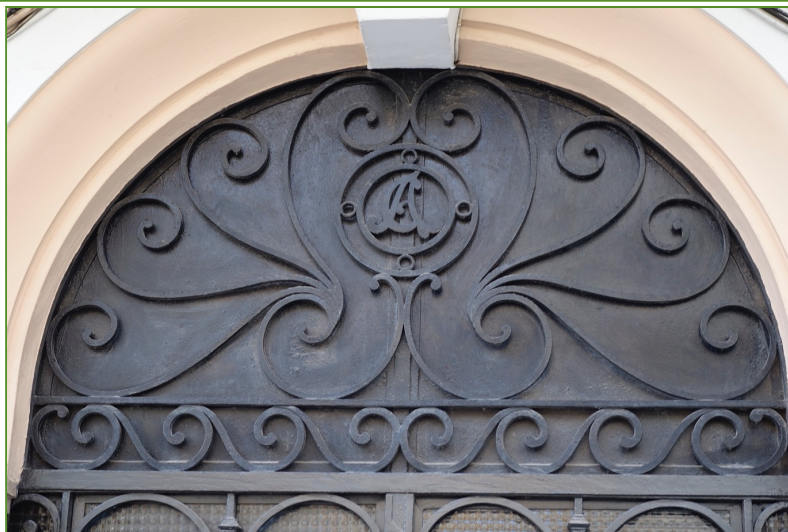
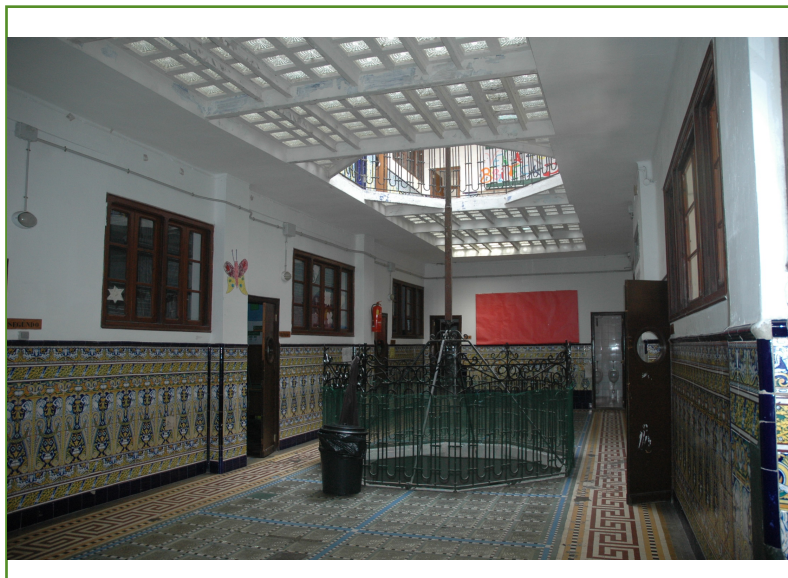
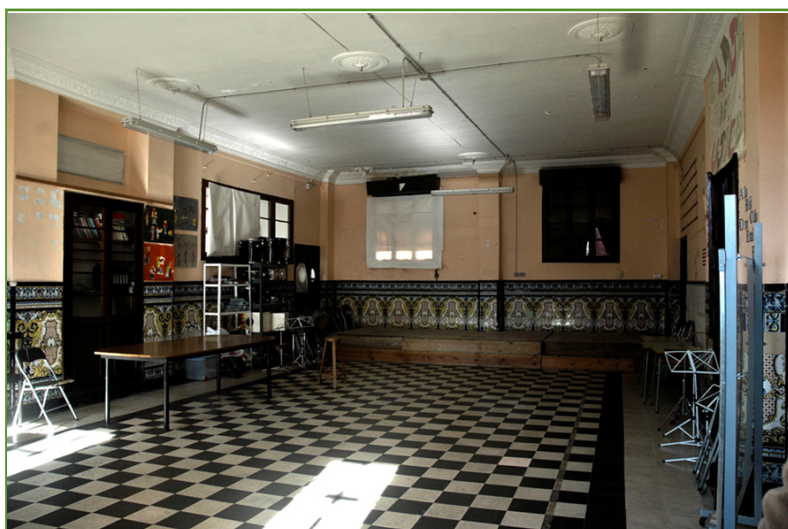
Arriba, detalle de la puerta principal con anagrama (2018). Abajo, dos imágenes del interior (Fuente: Vicente Gallart)

La fachada principal está compuesta por tres cuerpos principales. Los dos de los laterales son simétricos y muestran una composición estructural y ornamental diferente en cada una de las alturas. En la planta baja se disponen tres vanos a cada lado: uno central con arco de medio punto y dos adintelados en los laterales sobre un fondo de fachada con acanaladuras. La primera planta está recorrida por amplia balconada con balastrada que engloba tres vanos rematados por dinteles mixtilíneos con volutas y óvalo central. La segunda planta la conforman tres vanos arqueados, cada uno de ellos con un pequeño balcón abalaustrado y con un recercado rematado por dovola de gran tamaño. El cuerpo central presenta su propio esquema compositivo, con puerta principal con arco de medio punto sustentado por dos columnas dóricas en la planta baja; galería volada con cornisas y frontón quebrado con volutas; y balcón abalaustrado con vano recercado y rematado, asimismo, con frontón con volutas. El elemento más singular del edificio lo compone la estatua de Atenea/Minerva que remata la parte central de la fachada sobre un gran frontón partido. Conserva la totalidad de la rejería antigua en la planta baja, con un trabajo de forja de gran interés. En la puerta principal puede observarse un anagrama con las letras C y A.

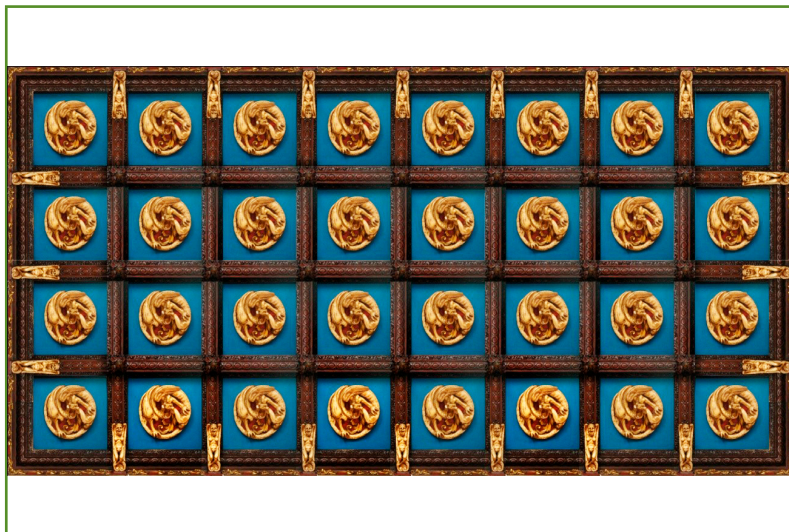
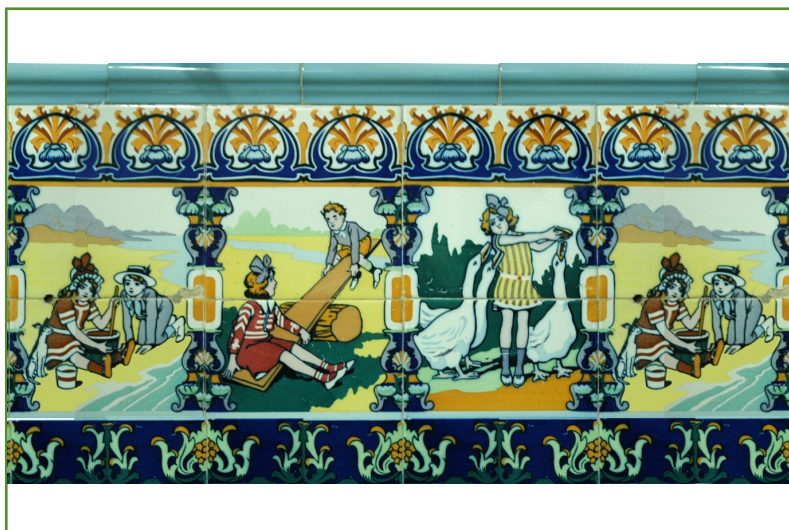
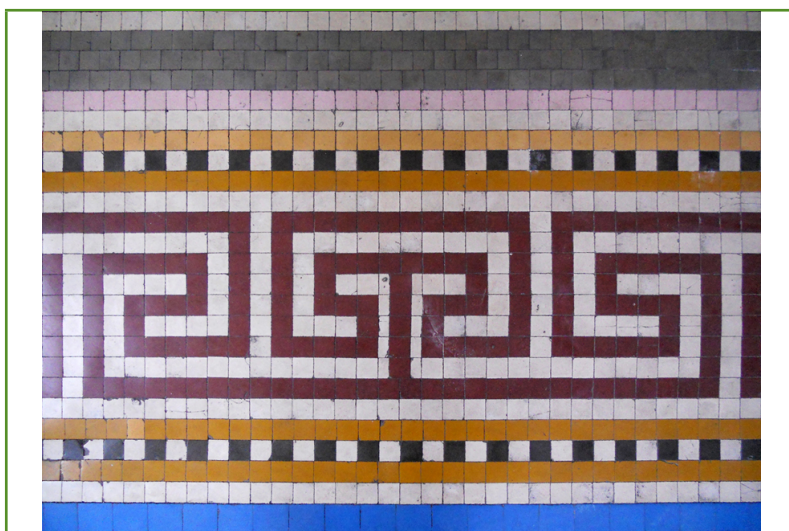
Ejemplos de elementos decorativos de techo (artesonado), paredes (azulejos) y suelo (mosaico) en el interior del colegio (Fuente: Vicente Gallart).

En las aulas y otras dependencias hay un variado muestrario de zócalos de azulejos, unos con escenas de niños jugando (un columpio improvisado con un tronco y una tabla, una niña a la que tres ocas le comen un bocadillo, niñas en columpio, niñas corriendo hacia el colegio, etc.) y retratos de escolares y otros de repertorio modernista y ecléctico (neomudéjar con fuente y columnata) o barrocos (florales), Art Déco, etc.

Finalmente, en el despacho de Dirección un artesonado de listones de madera tallada (encadenados, grutescos) incorpora medallones circulares de dragón con las fauces abiertas y canecillos con seres demoníacos femeninos.

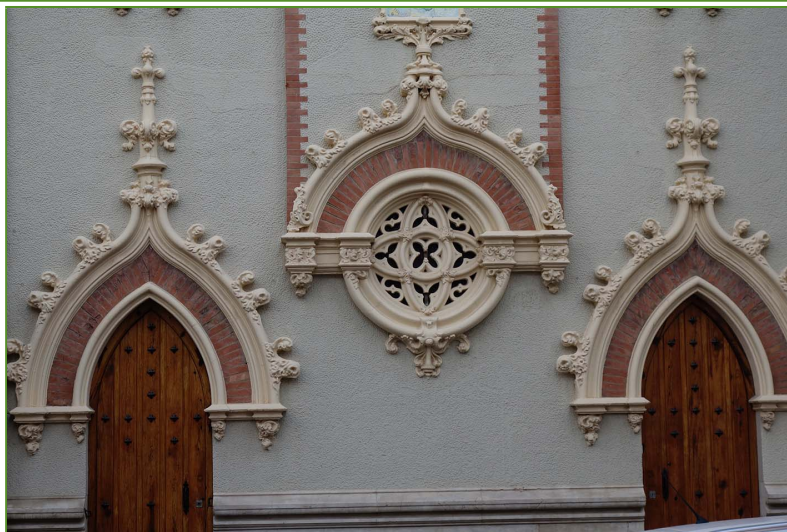
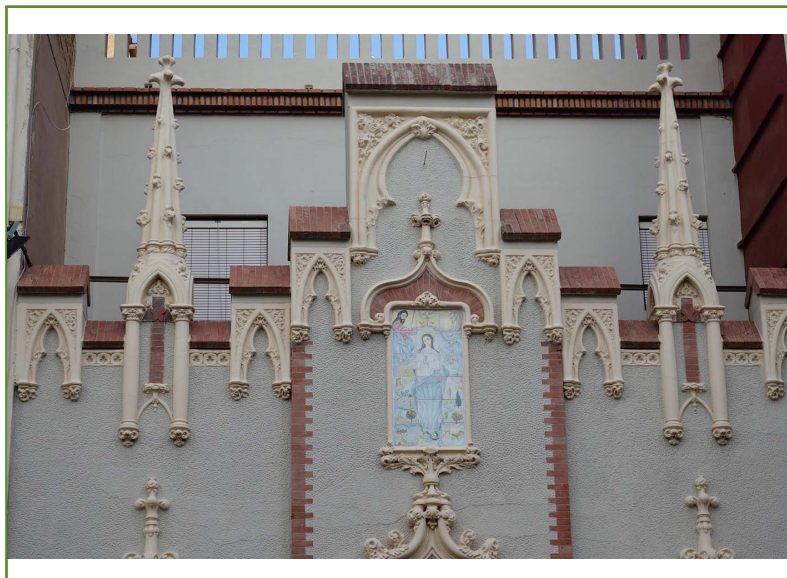
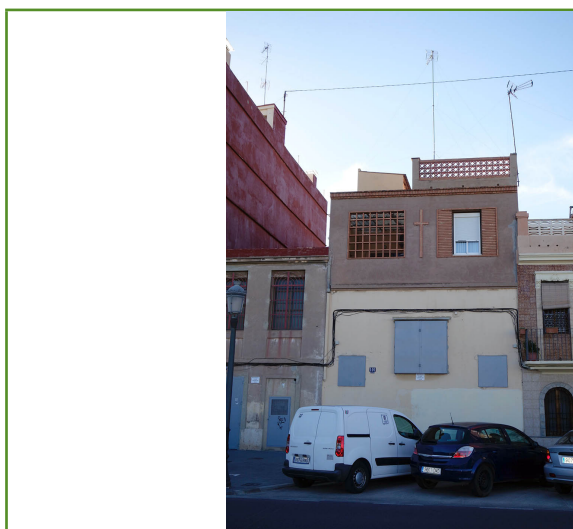
Arriba, detalles de la fachada. Sobre estas líneas, parte trasera del edificio (2018).
